Bericht zu den Fußverkehrs-Checks in Erlangen, Stadtteil Büchenbach

Durchgeführt 2019 vom Fachverband Fußverkehr Deutschland FUSS e.V. im Rahmen des Projekts „Bausteine für kommunale Fußverkehrsstrategien“; in Zusammenarbeit mit der Stadt Erlangen

II. BEOBACHTUNGEN UND EMPFEHLUNGEN

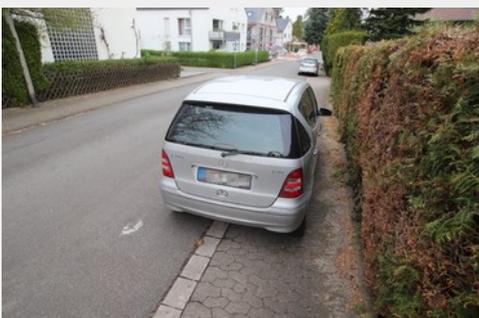
#4 Stiftungsstraße

Parkende Fahrzeuge behindern Fußgänger auf dem Gehweg

In der Stiftungsstraße wurde – stellvertretend für viele Straßen – das Problem des Gehwegparkens erörtert. Häufig vorzufinden werden (nicht nur hier) Pkws derart auf dem Gehweg „aufgeparkt“, dass ein Begehen des Gehweges unmöglich wird. Diese lt. StVO eindeutige Ordnungswidrigkeit führte innerhalb der FVC-Teilnehmergruppe rasch zu einer kontroversen Diskussion:

Empfehlungen: FUSS e.V. drängt hier aus Gründen der Verkehrssicherheit auf die Durchsetzung der Verkehrsordnung. Eine weitere Duldung des beobachteten Gehwegparkens würde im Prinzip bedeuten, als Antwort auf eine vorgefundene Ordnungswidrigkeit die (wörtliche) Begehung einer weiteren Ordnungswidrigkeit einzufordern – Fußgänger sind lt. StVO verpflichtet, die Gehwege zu benutzen und dürfen die Fahrbahn nur zum Queren betreten. Das Gehwegparken ist möglichst zu unterbinden durch eine deutliche Erhöhung der Verkehrskontrollen. Es ist nicht die Aufgabe der öffentlichen Hand (Stadtverwaltung), für das Abstellen privater Fahrzeuge im öffentlichen Raum (beliebig viele) frei nutzbare Stellplätze vorzuhalten.

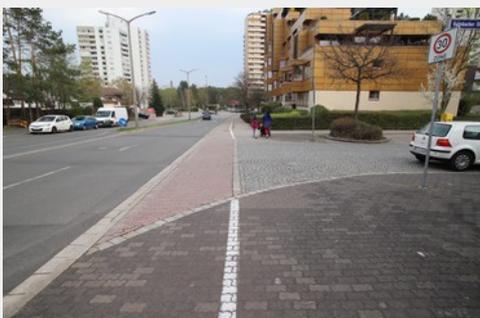
Einmündung Kulmbacher Straße

Die Einmündungsbereiche der in die Frankenwaldallee einmündenden Kulmbacher Straße und Jakob-Nein-Straße sind sehr stark aufgeweitet. Daraus resultiert für die Fußgänger (in direkter Verlängerung des Gehweges) eine sehr breite überquerende Fahrbahn. Gleiches gilt für die Überquerung der Frankenwaldallee.

Empfehlungen: An der Kreuzung Frankenwaldallee / Kulmbacher Straße sollte die Querung der Fahrbahnen in allen vier Kreuzungsarmen sicherer gestaltet werden. Dies könnte durch die Anlage von Mittelinseln erfolgen. Ebenfalls sollte hierbei der Ausrundungsradius der Einmündungen überprüft und möglichst reduziert werden. Dies wäre vorteilhaft zur Dämpfung der Fahrgeschwindigkeiten sowie zur Verkürzung der von den Fußgängern zu überquerenden Distanz von Bordstein zu Bordstein.

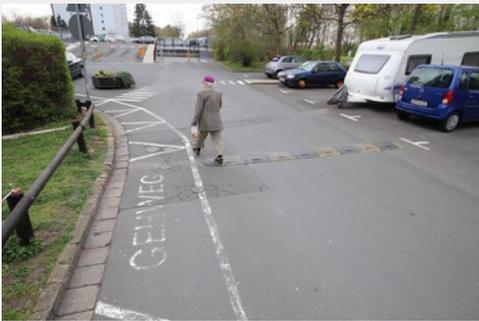
Die FVC-Teilnehmer waren sich mehr oder weniger einig, dass dieser Ort für Fußgänger eher schlecht gestaltet ist. Kritisiert wurden u.a. die hohe Lärmbelastung durch die stark befahrene Straße Am Europakanal, teils fehlende oder zu schmale Gehwege im Bereich der Erschließung der Hochhäuser sowie der teils schlechte Zustand der Gehwege („Stolperfallen“).

„GEHWEG“: Gut beschrieben ist nicht gleich gut gemacht

Empfehlungen: Eine alternative Gehroute könnte – abgerückt vom Durchgangsverkehr – entlang der parallelen Erschließungsstraße qualifiziert werden. Diese scheint bislang jedoch ausschließlich als Zufahrt zu den Stellplätzen und der Parkgarage gedacht. Hier sollte eine komfortabler Gehweg gebaut werden. Eventuell könnte die Erschließungsstraße alternativ auch als Mischverkehrsfläche / Verkehrsberuhigter Bereich entwickelt werden, sodass Fußgänger den Weg in gesamter Breite nutzen können. Zur Beurteilung wären insbesondere in den Morgenstunden zusätzliche Verkehrsbeobachtungen nötig.

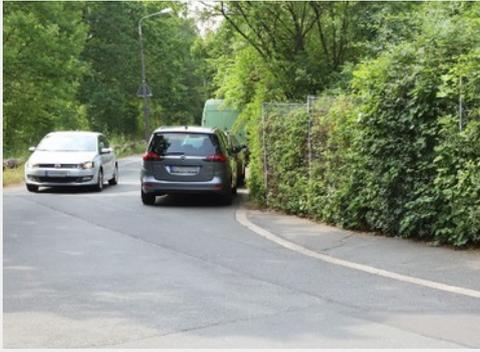
Die Breite des Gehwegs auf der südlichen Seite entlang der sozialen Einrichtung beträgt lediglich 1,20 m. Als Zugang zur Kindertagesstätte ist diese Breite unzureichend. Auch die Absperrkette, angebracht zwischen Gehweg und Fahrbahn, ändert an dieser Situation nicht viel zum Besseren. Der Gehweg endet schließlich im Bereich der Kurve. Ab dort gibt es keine Aufgliederung des Straßenraums in Fahrbahn und Seitenraum, stattdessen jedoch einseitiges, straßenbegleitendes Parken. Die beschriebene Situation bedeutet eine Gefährdung der Fußgänger, insbesondere von Kindern und besonders schutzbedürftigen Personengruppen.

Fehlende Gehwege nach Kurve

Empfehlungen: Nach Einschätzung von FUSS e.V. sollten im Bereich der Frauenaauracher Straße mehrere Maßnahmen ergriffen werden zur Erhöhung der Verkehrssicherheit:

- Im Bereich der Einmündung sollte die Unterscheidung von Fahrbahn und Seitenraum deutlicher lesbar gestaltet werden.
- Um im Bereich des Diakonischen Zentrums ordentliche Gehwege mit angemessener Breite zu erzielen, sollten die hier gegenüber liegenden Senkrechststellplätze umgewandelt werden in Längsparken. Dadurch könnte der Gehweg um ca. zwei Meter verbreitert werden.
- Im Bereich der Kurve der Frauenaauracher Straße sollte durch Poller o.ä. Parken unterbunden werden, um darüber die Einsehbarkeit dieses Straßenabschnitts zu gewährleisten.

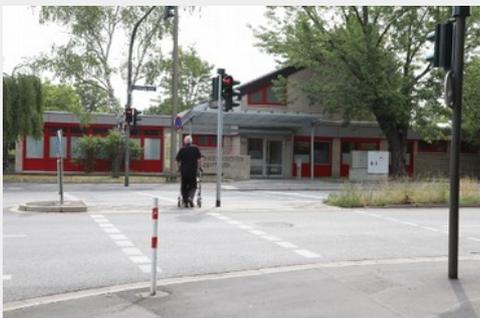
Die Frauenaauracher Straße sowie im weiteren Verlauf die Straße Am Europakanal haben einen sehr schmalen Mittelstreifen, der als Mittelinsel für wartende Fußgänger und Radfahrer ungeeignet ist. Das Queren der fünf Fahrspuren während einer Grünphase lässt die Ampelschaltung zu – für Personen mit durchschnittlicher Mobilität. Vergleiche hierzu die Ausführungen zur Kreuzung Frankenwaldallee / Am Europakanal (#5).

Schmaler Mittelstreifen an LSA in der Frauenaauracher Straße

Empfehlungen: Entsprechend der vorgeschlagenen Umgestaltung für die Kreuzung Frankenwaldallee / Am Europakanal (vgl. #5) empfiehlt FUSS e.V. auch hier die Verbreiterung der Mittelinseln durch Verschmälerung der linken Geradeausspur der Straße Am Europakanal bzw. Frauenauracher Straße.

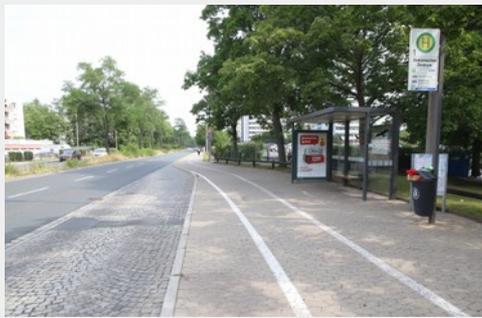
Östliche Bushaltestelle

Im Bereich dieser Haltestelle führt der Radweg über den Gehweg, wobei eine ungenügend schmale Aufstellfläche zwischen Radweg

und Bordsteinkante verbleibt. Dies führt mitunter zu Gefährdungen zwischen ein- und aussteigenden Fahrgästen und gleichzeitig passierenden Radfahrern. Ein Wartehäuschen mit Sitzbank ist vorhanden. Jedoch ist die Haltestelle nicht barrierefrei ausgebaut.

Im Ein-/Ausstiegsbereich der Bushaltestellen sollte das Verkehrszeichen „Achtung“ (Z. 101) auf dem Radweg markiert werden, um Radfahrern die notwendige Rücksichtnahme zu signalisieren, zu der sie nicht zuletzt gemäß § 20 Abs. 2 StVO verpflichtet sind: „Wenn Fahrgäste ein- oder aussteigen, darf rechts nur mit Schrittgeschwindigkeit und nur in einem solchen Abstand vorbeigefahren werden, dass eine Gefährdung von Fahrgästen ausgeschlossen ist. Sie dürfen auch nicht behindert werden. Wenn nötig, muss, wer ein Fahrzeug führt, warten.“

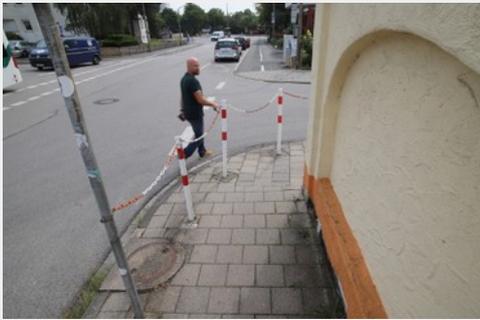
Enger Gehweg und Sperrkette machen das Gehen nicht angenehm

Auf der südlichen Seite müssen Radfahrer in der Dorfstraße bis zur Einmündung ebenfalls die Fahrbahn nutzen, zumal der Gehweg auf dieser Seite lediglich eine Breite von 1,7 Meter aufweist. An der südwestlichen Straßenecke ist der Gehweg mit Pollern und Sperrketten von der Fahrbahn abgetrennt. Hierdurch verschmälert sich der schmale Gehbereich auf eine nutzbare Breite von einem Meter und hindert den Fußgänger am gradlinigen Queren der Goldwitzerstraße.

Auf der südlichen Straßenseite der Dorfstraße sollten in dem Abschnitt ab der Stichstraße Dorfstraße bis zur Einmündung Goldwitzerstraße die straßenbegleitenden Stellplätze aufgelöst werden (ca. 4-5 Pkw). Dadurch könnte der Gehweg in diesem Abschnitt verbreitert und ergänzend über die selbe Länge ein Mittelstreifen angelegt werden (siehe nachfolgende Fotomontage).

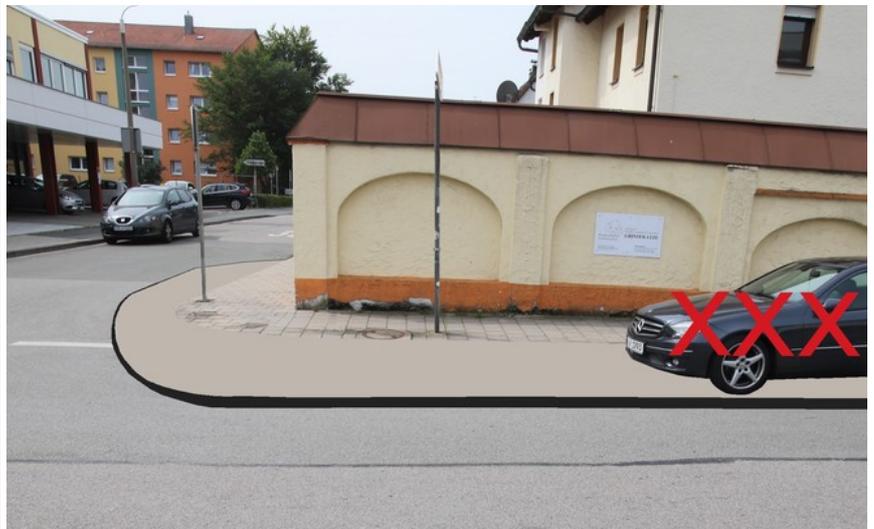
Fotomontage: Verbreiterung des Gehwegs im Bereich Dorfstr. / Goldwitzerstr.

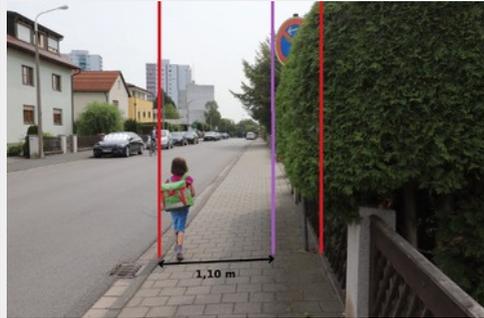
Bewuchs von Privatgrundstück schränkt Gehweg ein und verdeckt ein Verkehrsschild

Empfehlungen: FUSS e.V. empfiehlt dringend den Rückschnitt der an den Gehweg angrenzenden Hecken. Zudem sollten das Gehwegparken stärker geahndet und Geschwindigkeitskontrollen durchgeführt werden (ggf. mittels Einrichtung stationärer Radarkontrollen).

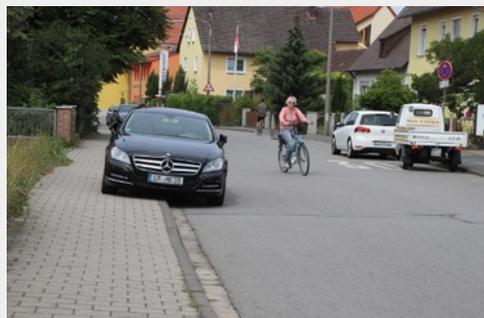
Auch ordnungswidrig abgestellte Fahrzeuge schränken den Gehweg ein

Gehwegparken beobachtet, was den nutzbaren Gehweg auf weniger als einen Meter einschränkte.

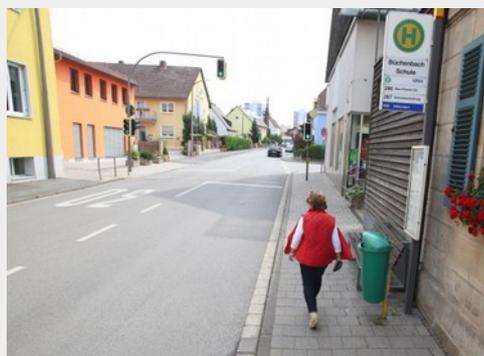
Im Dorfkern wird es eng

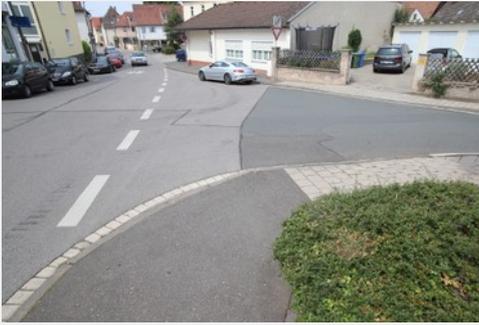
Stark aufgeweitete Einmündung ...

Fußgänger müssen zur Überquerung der in die Dorfstraße einmündenden Jakob-Nein-Straße rund 15 bis 20 Meter Fahrbahn überwinden. Dabei mündet die Jakob-Nein-Straße in einem spitzen Winkel ein. Unmittelbar im Einmündungsbereich befindet sich eine Grundstückszufahrt. Diese Verkehrssituation ist somit für Fußgänger sehr unübersichtlich. Hinzu kommt, dass diese Querungsstelle Teil des Schulwegs der Schüler der nahe gelegenen Grundschule ist (Aufschrift „Schulweg“ auf nördlichem Gehweg der Dorfstraße schon vorhanden). Des Weiteren sind die Gehwege der Jakob-Nein-Straße unbefriedigend schmal mit einer Breite von max. 1 Meter. Während des Fach-Fußverkehrs-Checks konnte ein falsch parkender Pkw (absolutes Halteverbot) im Bereich der Einmündung beobachtet werden, was die Querung für Fußgänger zusätzlich unsicherer macht.

Empfehlungen: Zur einfacheren und insbesondere sicheren Überquerung der Jakob-Nein-Straße sollte deren Einmündungsbereich umgestaltet werden, wie im nachfolgenden Luftbild grob skizziert. Der Verlauf der westlichen Bordsteinkante ist soweit in den Einmündungsbereich vorzuziehen, dass weitgehend eine stumpfwinklige Einmündung entsteht und sich die von Fußgängern zu querende Fahrbahnbreite maßgeblich reduziert. Nicht zuletzt im Sinne der Schulwegsicherung sollte in der Einmündung der Jakob-Nein-Straße eine Mittelinsel ergänzt werden.

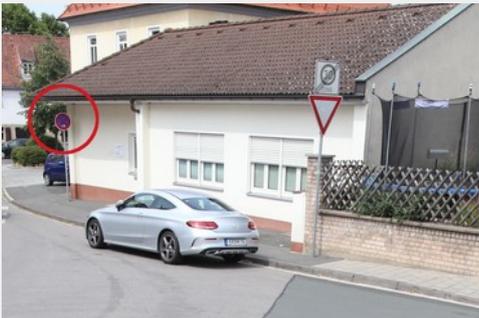
... und Parken im absoluten Halteverbot

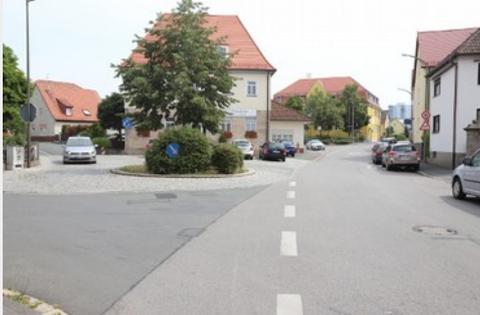
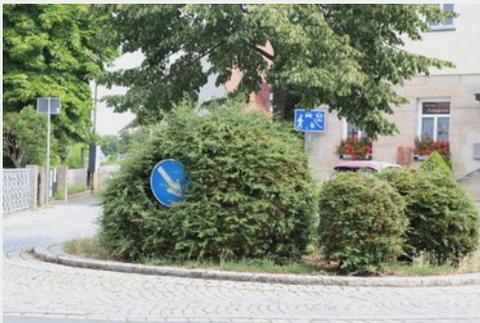
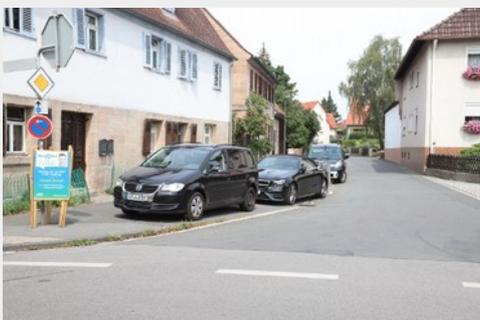
Parken auf dem Gehweg scheint hier die Regel

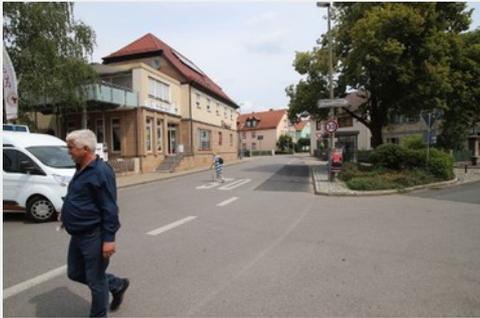
Der Alte Markt ist stark vom Kfz-Verkehr geprägt – von Marktatmosphäre keine Spur

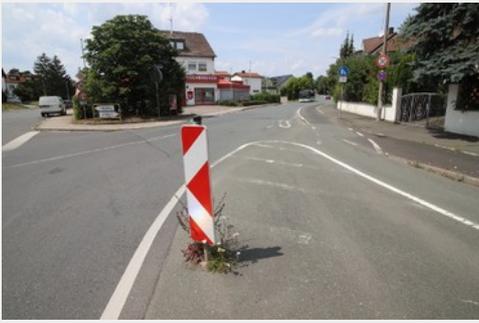
Die Mönaustraße mündet in einem spitzen Winkel in die Häuslinger Straße. Die Einmündung ist ursprünglich mit einem sehr großen Radius ausgebildet worden, woraus ein sehr breiter Einmündungsbereich resultiert. Mittels auf der Fahrbahn markierter Sperrflächen und angebrachter Leitbaken wurde versucht, die Einmündung zu korrigieren. Jedoch zeigt sich die gegenwärtige Situation aus Perspektive der Fußgänger (nach wie vor) als auch in Hinblick auf die Stadtgestalt sehr negativ: Der nördliche Gehweg (Häuslinger Straße und Mönaustraße) verläuft unverändert in dem weiten, lang gezogenen Radius. Daher müssen Fußgänger, die auf der nördlichen Seite der Häuslinger Straße folgen, die sehr breite Fahrbahnfläche der einmündenden Mönaustraße überwinden. Die auf der Fahrbahn markierte Sperrfläche und die angebrachten Leitbaken bieten dabei dem

„Fahrbahn-Wüste“ mit Baken – das macht keine sichere und bequeme Querungsstelle für Fußgänger aus

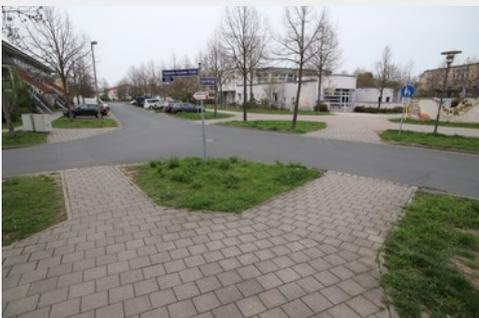
Stark begrünt, aber Gehweg zu schmal

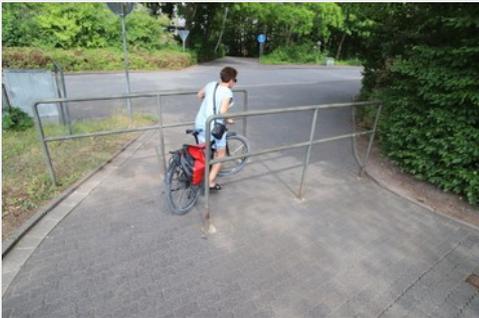
„Drängelgitter“ bieten Fußgängern Schutz vor rasenden Radfahrern, sollten aber auch für Rollstuhlfahrer, Menschen mit Rollator oder Kinderwagen bequem zu Durchqueren sein

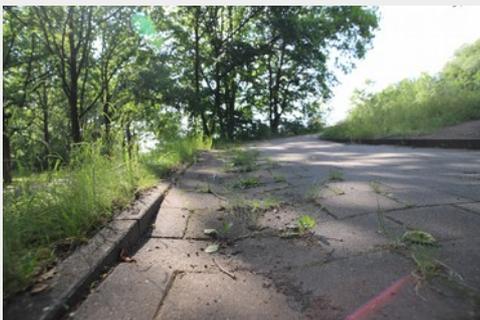
Unebenheiten im Belag

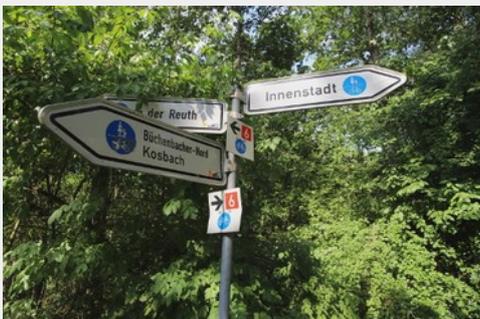
Wegweiser – aber ohne Angaben zur Entfernung der angegebenen Ziele

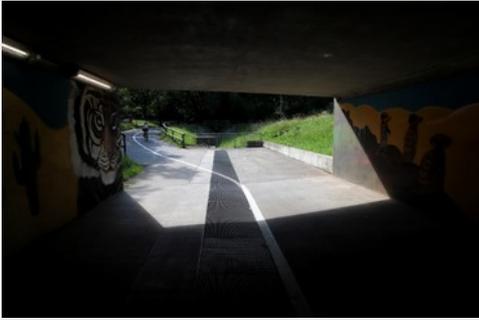
Die Beleuchtung inmitten des Tunnels ist ausreichend hell. Ein Passant wies darauf hin, dass die Ausleuchtung der Tunneleingänge hingegen zu schwach sei, sodass man den Gegenverkehr oder etwaige Hindernisse im Tunnel erst sehr spät wahrnehmen könne. Das ist vor allem kritisch, da viele Radfahrer mit hoher Geschwindigkeit durch den Tunnel fahren, was auch dem Sicherheitsgefühl des Fußgängers abträglich wirkt und ein gewisses Unfallrisiko birgt.
