## **FUSS e.V. Ortstermin in Stuttgart Süd,** **29.Oktober 2016**

### **Protokoll:**

## Beginn der Begehung

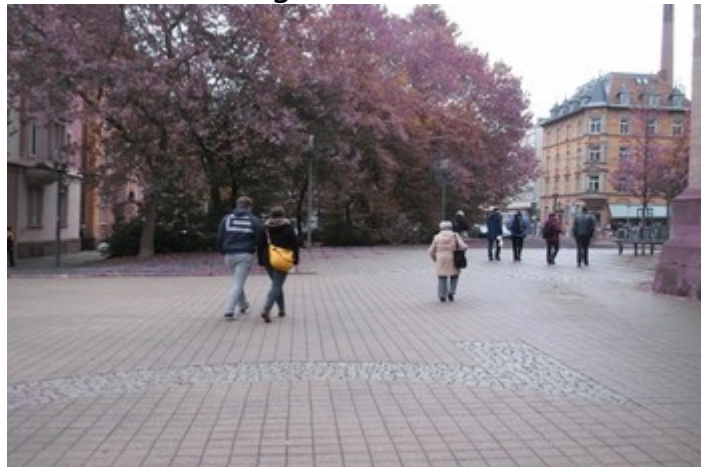
Von der Schreiberstraße kommend links um die Kirche: viel Platz, gute Gehweggestaltung, derzeit Mischnutzung mit Radfahren. Hauptradroute 1 wird hierum geführt.

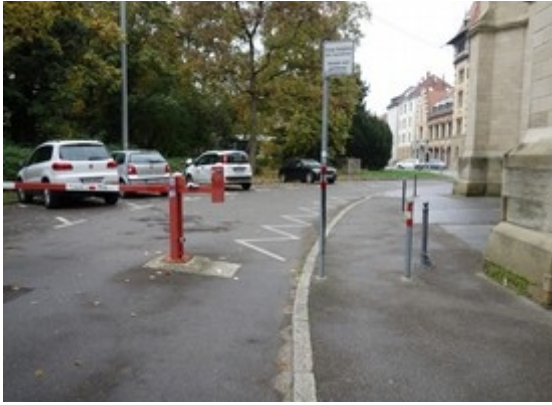
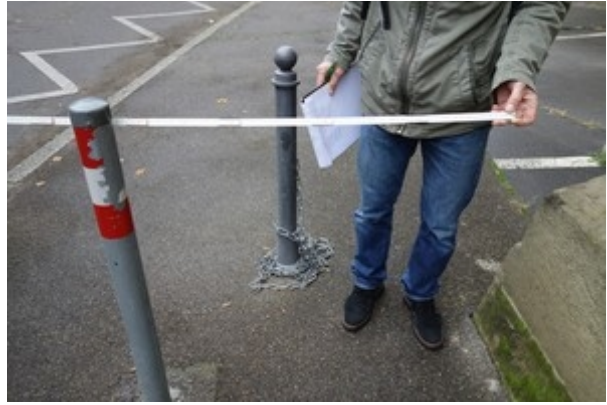
Von der Schreiberstraße kommend rechts um die Kirche: Einfahrt Parkplatz der Kirche mit Pfosten geschlossen, im weiteren Verlauf viele Poller, Pfosten und Schranke. Parkplatz schwer zu überwinden für Fußgänger. Graue Pfosten auf grauem Gehwegbelag schwer zu erkennen für Personen mit Seheinschränkung (Kontrast).

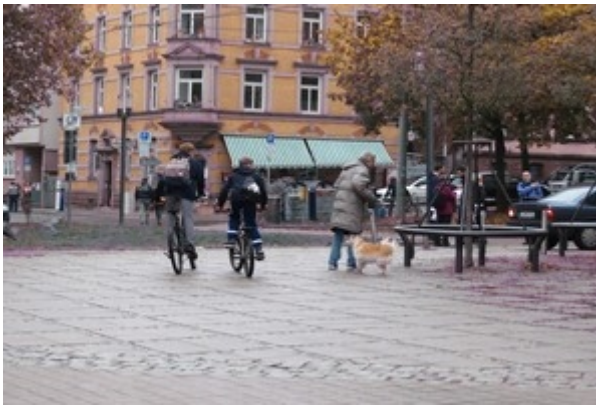
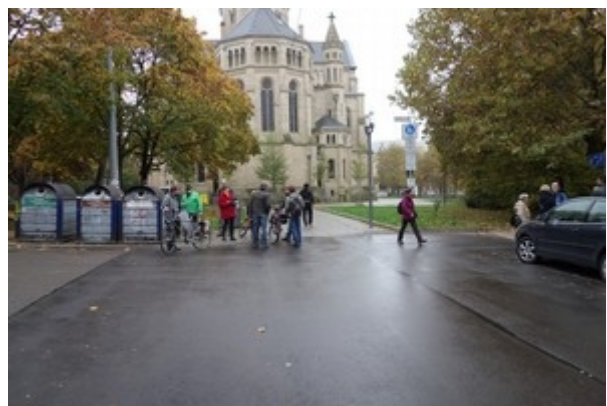
Nach der Kirche ist die Möhringer Str. in Richtung Eierstraße für Mischnutzung Fußgänger / Fahrradfahrer / PKW (zum Parkplatz der Kirche hin) viel zu schmal (ein Flaschenhals).

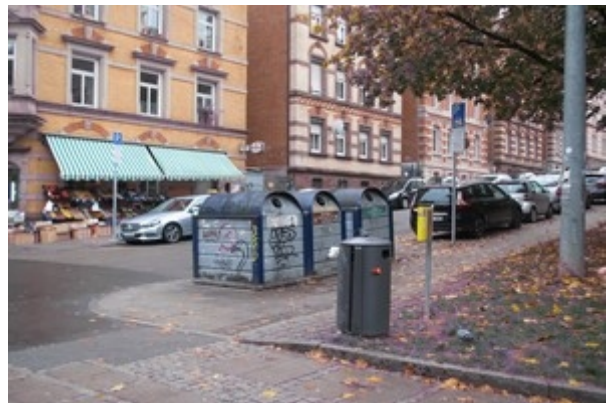
Glascontainer verstellen Sichtbeziehung für alle Verkehrsteilnehmer (Spielplatz).

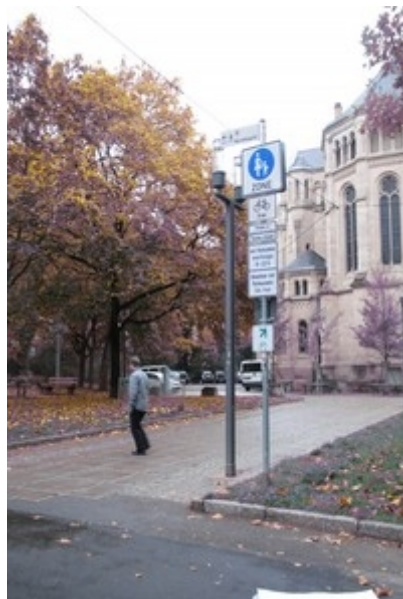
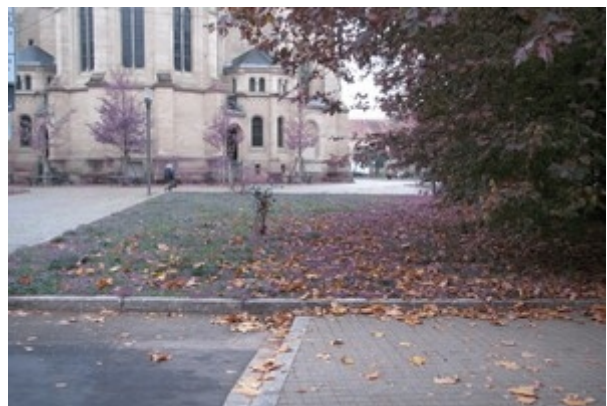
Fußweg von der Eierstraße (links) geht nicht in die Fußgängerzone zur Kirche über sondern endet auf der Fahrbahn.

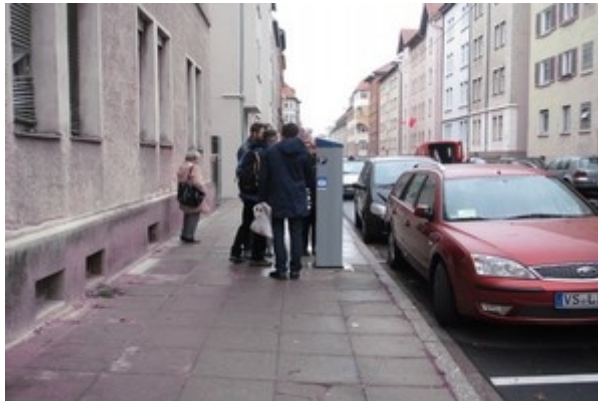
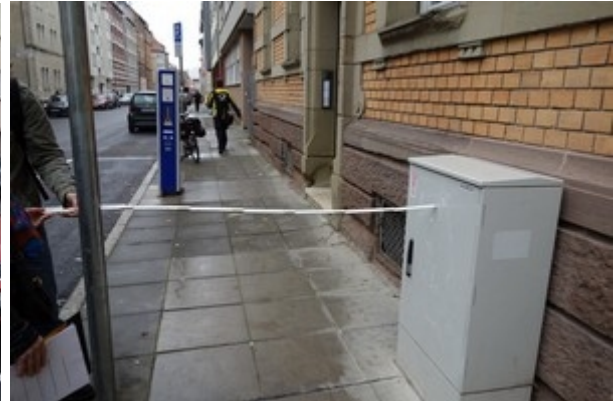
Bei hohem Verkehrsaufkommen und aufgrund der Parkplätze beidseitig der Möhringer Straße Überquerung der Straße eingeschränkt.

Möhringer Straße linke Seite ausreichend breiter Gehweg.

Möhringer Straße rechte Seite einige Schilder, Müll, Zigarettenautomat, Parkscheinautomaten, Stromkasten für E-Mobilität im Weg. Die Gehwegbreite rechts ist ca. 2 m, links ein Parkscheinautomat, Außengastronomie einer Gaststätte und ein Werbeträger, Gehwegbreite etwa 2,5 m.

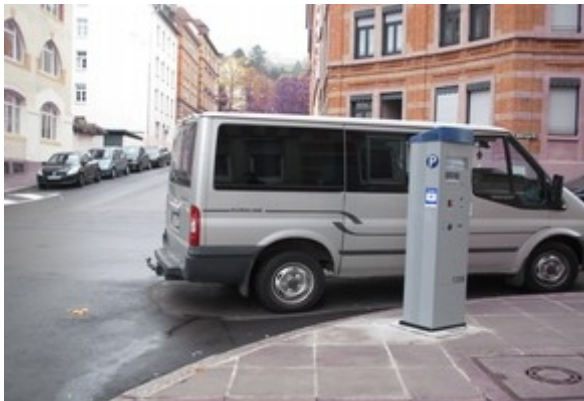
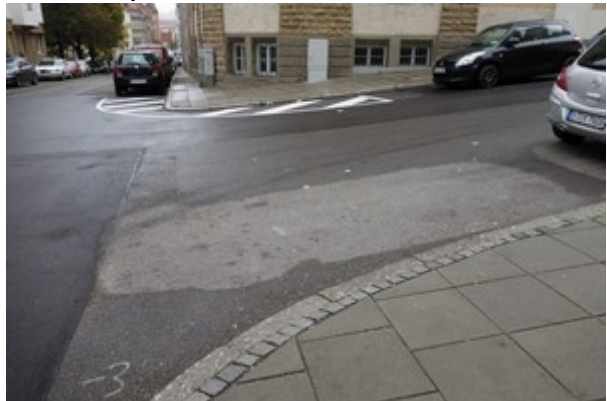
Falschparker, Kurvenparker, dadurch Überquerung an der Kreuzung teilweise eingeschränkt. Nur an einer Ecke Möhringer Straße, Adlerstraße zur Böheimstraße markierte Sperrfläche (Gute Ansatz!)

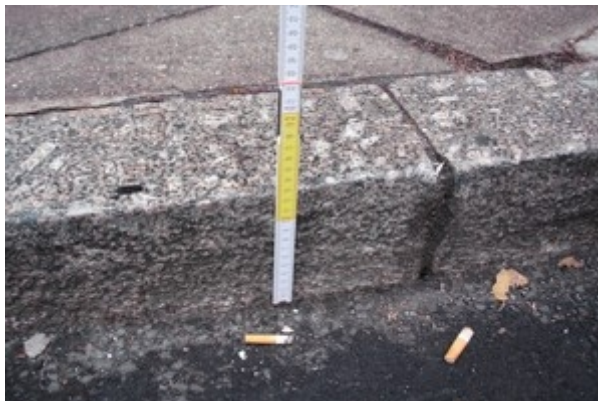
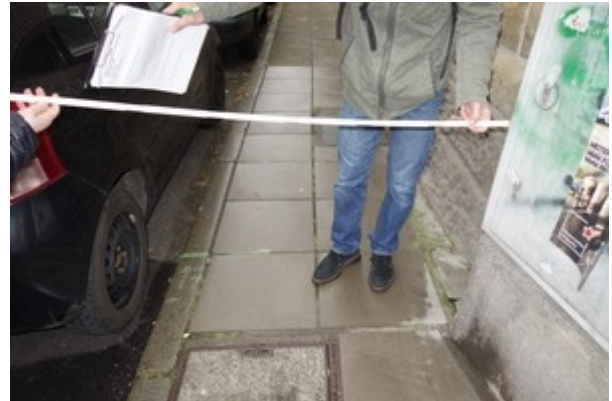
Die Bordsteinhöhe linksseitig ist zu hoch, Bordsteine nicht abgesenkt. Für Kinderwagen, Rollstühle schwer überwindbar. Im Kurvenbereich ein Parkscheinautomat auf der linken Straßenseite. Rechte Seite: Abstand Verteilerkasten - Bordsteinkante nur 1 m!

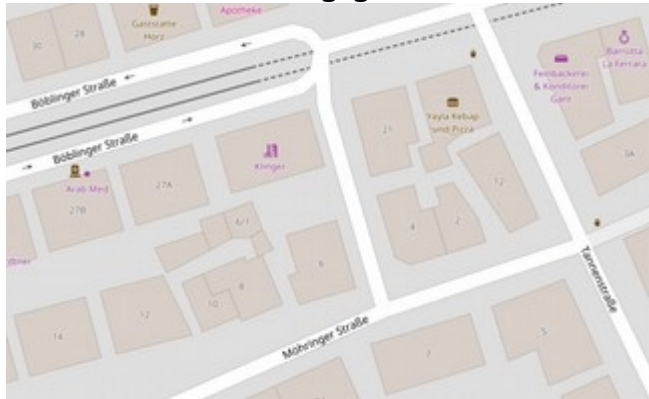
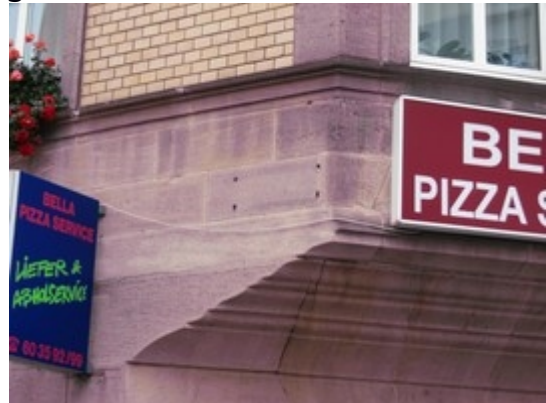
Wir haben für die Straßenkreuzung Möhringer Straße nach links zur Böblinger Straße keinen Straßennamen finden können, die Namensschilder wurden offensichtlich vor kurzem erst abmontiert. Auch das einschlägige Kartenmaterial gibt hierzu keine Auskunft.

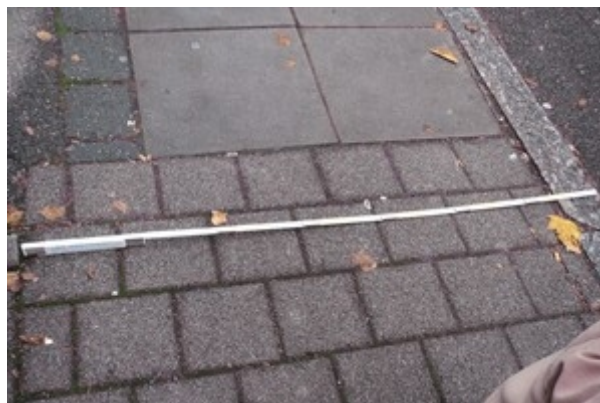
Weg schmal, rechte Seite 1 m, linke Seite 1,2 m (jeweils an engster Stelle)

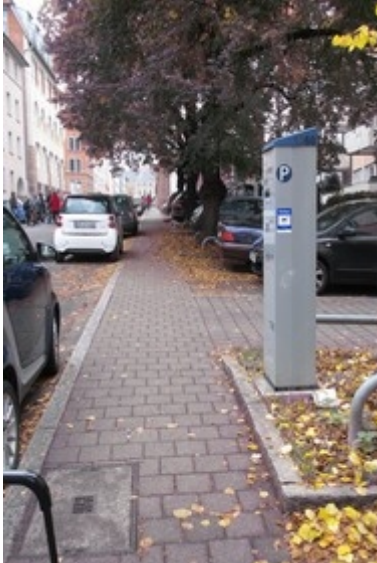
Linke Seite: (ca. 10 Parkplätze hinter dem Gehweg) Autos fahren über den Gehweg, um Parkplätze zu erreichen. Einfassungen der Bäume zwischen den Parkplätzen sind Stolperfallen.

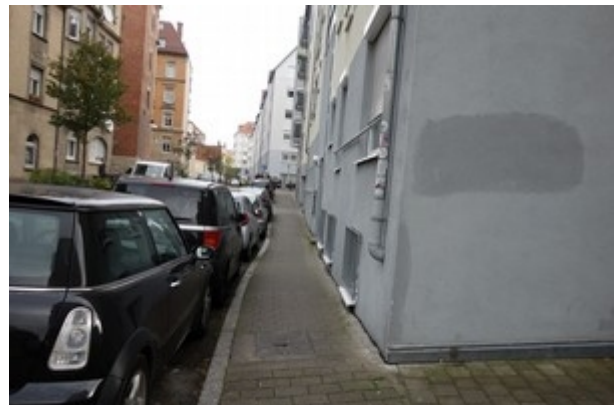
Gehwegkanten zu hoch, abgesenkt nur an Ausfahrten.

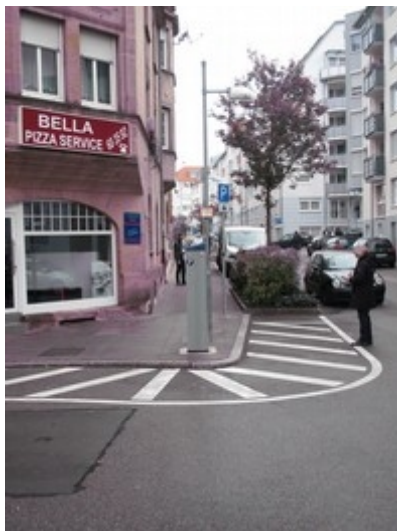
Parkscheinautomat steht auf Gehweg in der Flucht der Möhringer Straße. Gehwegkanten sind nur teilweise abgesenkt.

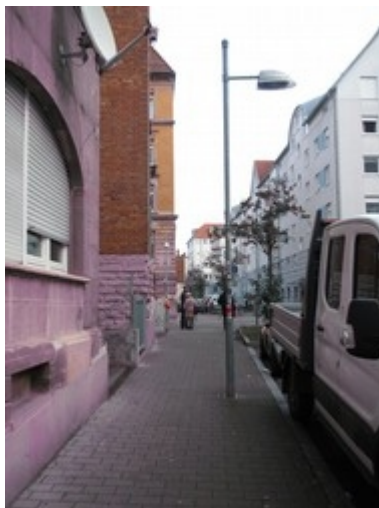
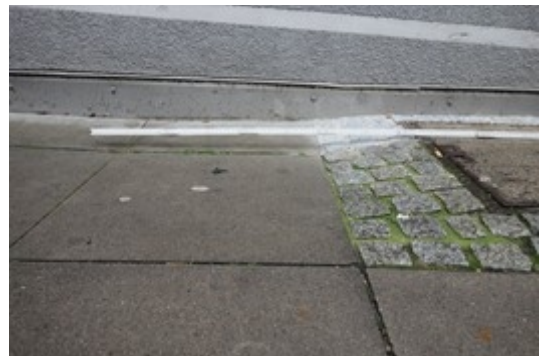
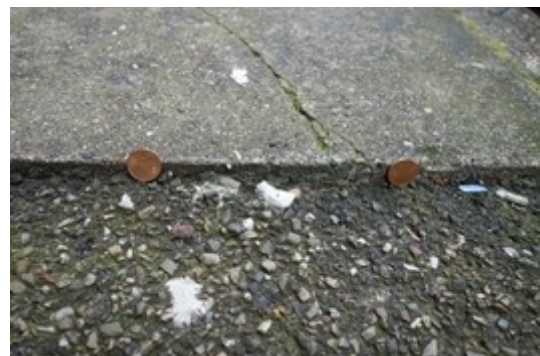
rechte Seite: mehrere Gehwegschäden: eingesunkener Belag, falsch eingesetzte Einfassung einer Gasarmatur, und wegen Garagenausfahrt lockere Gehwegsteine, dadurch Stolpergefahr.

Gehwegbreite: ca. 1,00 m. Bei Begegnungsverkehr mit Kinderwagen oder ähnlichem ist Ausweichen auf die Fahrbahn nötig.

Linke Seite: Im Bereich No-Name-Straße und Tannenstraße begrenzen Laternen die Durchgangsbreite auf 1,60 bis 1,40 m.

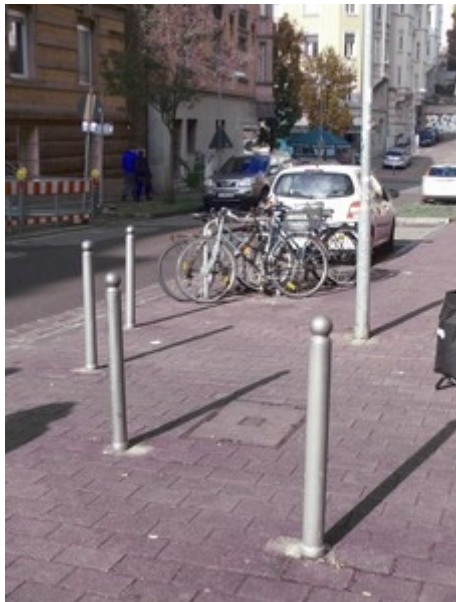
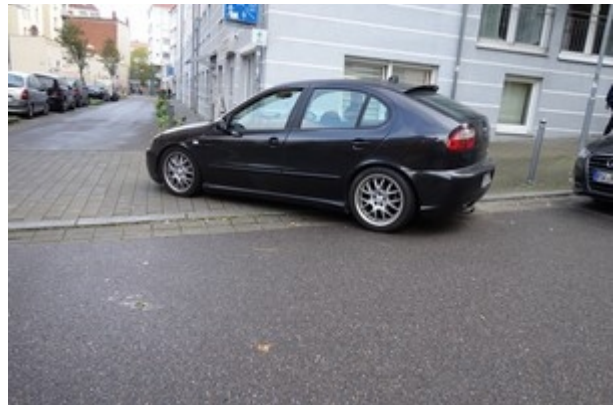
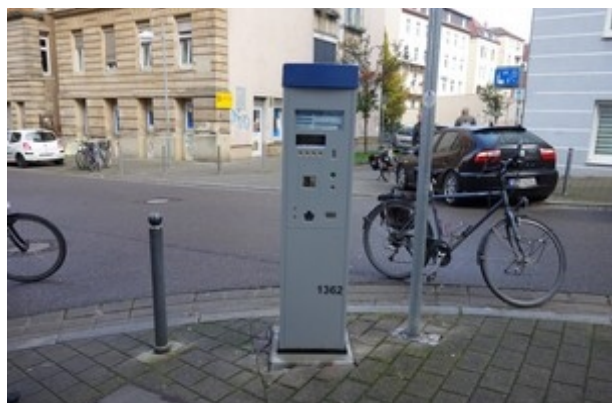
**Zusammenfassung:** wegen der grauen Poller vor grauem Gehwegbelag ist die Kreuzung für Menschen mit Seheinschränkung schwer zu queren (kontrastreich ist ein Muss). Parkscheinautomat ist ein zusätzliches Hinderniss zwischen Poller und Schildermast.

Falschparker im Kreuzungsbereich trotz Abpollerung.

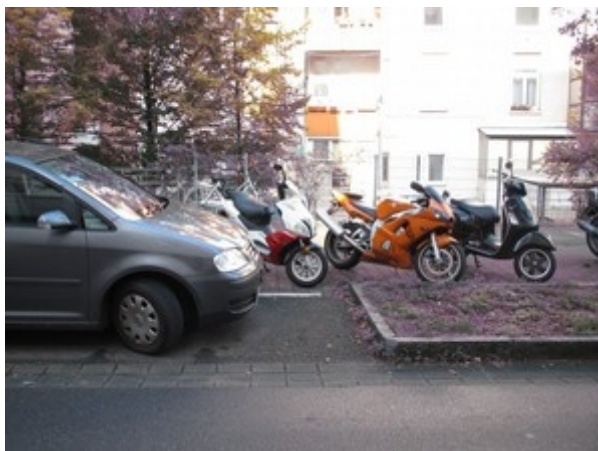
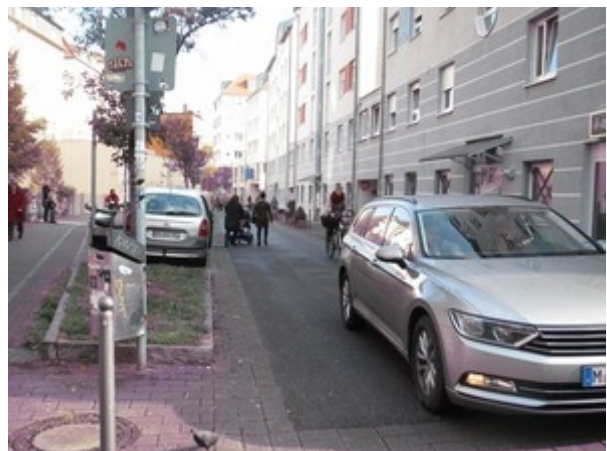
Querung schlecht möglich wegen des durchgängigen Parkstreifens links (Stoßstange an Stoßstange) und wegen zwischen den Bauminseln auf dem Gehweg abgestellten Motorrädern und Fahrrädern.

Gehwegbreite links ausreichend, rechts nicht ausreichend. Trotz Spielstraßenregelung ist der Gehweg rechts abgepollert mit Stahlpfosten und Blumenkübeln. Wikipedia (Quelle [https://de.wikipedia.org/wiki/Verkehrsberuhigter\\_Bereich](https://de.wikipedia.org/wiki/Verkehrsberuhigter_Bereich)) : *Fußgänger dürfen die Straße in ihrer ganzen Breite benutzen; Kinderspiele sind überall erlaubt.*

Fahrradverkehr in der Spielstraße.

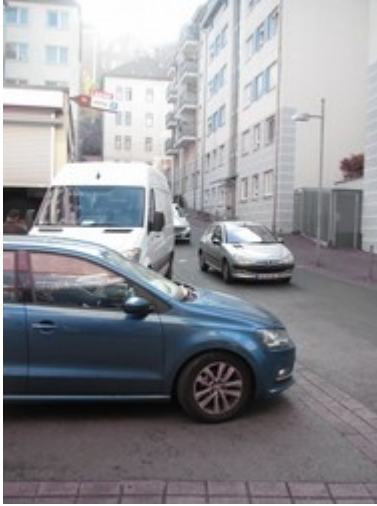
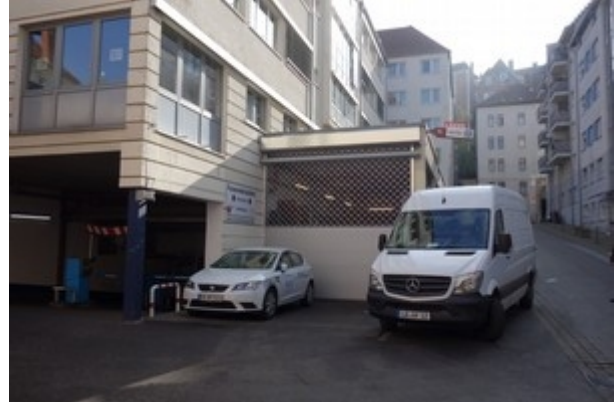
Aus- und einfahrender Verkehr von bzw. in die Tiefgarage des Supermarkts ist zu eng, deswegen muss der Verkehr (insbesondere bei Gegenverkehr) den Fußweg/ Radweg kreuzen. Das gilt ganz besonders auch für den Lieferverkehr Supermarkt.

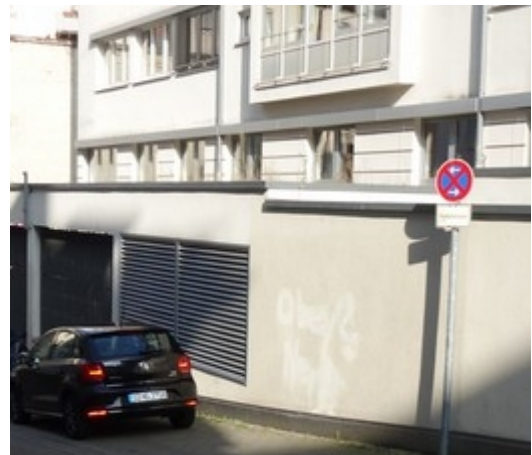
Rechts in der Jella-Lepman-Straße Parken in der Brandschutzzone.

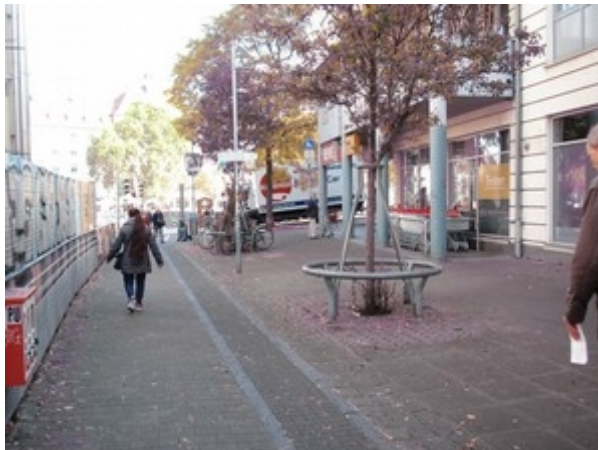
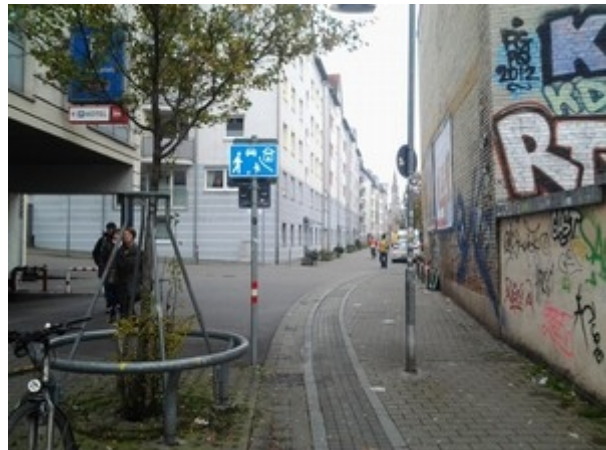
Radverkehr in der Fußgängerzone (allgemein sind Fußgängerzonen frei von Fahrradverkehr, hier nur durch Zusatzschild erlaubt) behindert die Fußgänger.

Schilder und Laternenmasten engen die Wegbreite ein.

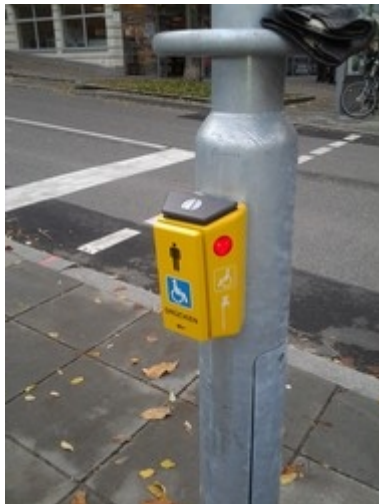
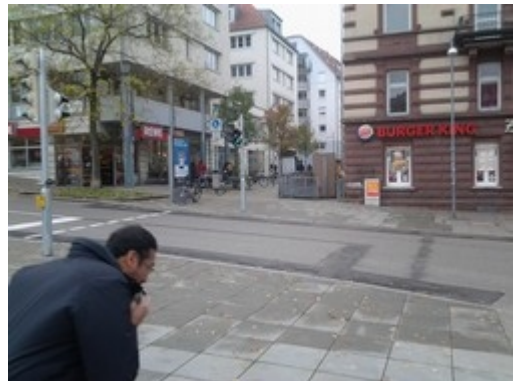
Fußgängerüberweg ist ausreichend breit und beampelt. Die Ampelanlage ist zwar mit einer Drucktaste für Fußgänger mit Seheinschränkung ausgestattet (vibriert bei Tastendruck), allerdings sind an dieser Stelle keinerlei weitere Hilfsmittel, wie Leitlinien, Aufmerksamkeitsstreifen etc. angebracht, die die Fußgänger mit Seheinschränkung unterstützen würden. Da der Überweg aber gerade neu gemacht wurde, ist nicht zu verstehen wieso dies vergessen wurde.

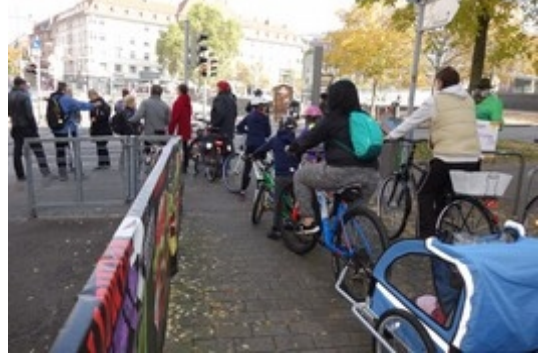
Die Radfahrer queren meist schräg in Richtung Marienplatz / Tübinger Straße und behindern bzw. gefährden dadurch die Fußgänger. Bei hohem Radverkehrsaufkommen (auf einer Hauptradroute keine Seltenheit) kommt es an der Überquerung zu Stau und Fußgänger werden beeinträchtigt.
