Auswertung: walk and notice - Stadt wahrnehmen!

Bewertet wurden von insgesamt 30 Personen sieben Straßenabschnitte und acht Querungsanlagen zwischen zwei Plätzen.

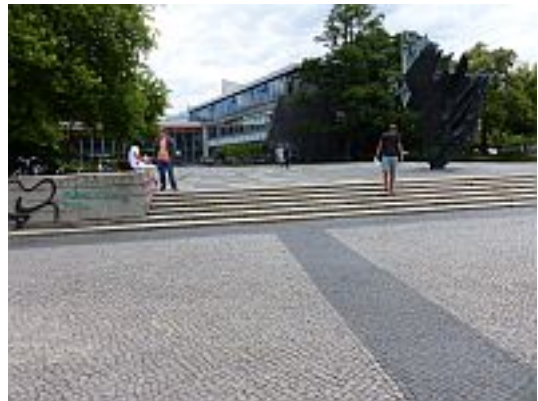
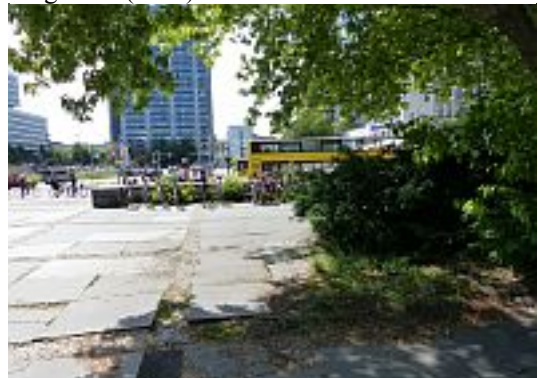
1. Ernst-Reuter-Platz am Architekturgebäude der TUB

- kritischer Lärmpegel (11 Nennungen)
- Querung des Radstreifens birgt Konfliktpotenzial (7)
- großer Anteil ungenutzter Fläche (5)
- Treppen/ keine Barrierefreiheit (4)
- keine/ zu wenige Sitzmöglichkeiten vorhanden (4)
- zu wenig Grünflächen (4)
- Breite Radwege auf dem Gehweg (2)
- hohes Verkehrsaufkommen (mit viel Lärm) (1)
- wenige Mülleimer (1)
- viel versiegelte Fläche (1)
- ungünstige Optik (Gestalt, Begrünung) (1)

Die Meinungen zu den Treppen gehen auseinander: Zum einen nehmen die Personen sie als Einschränkung für Gehbehinderte wahr, zum anderen werden sie positiv als Sitzflächen aufgefasst (oben).

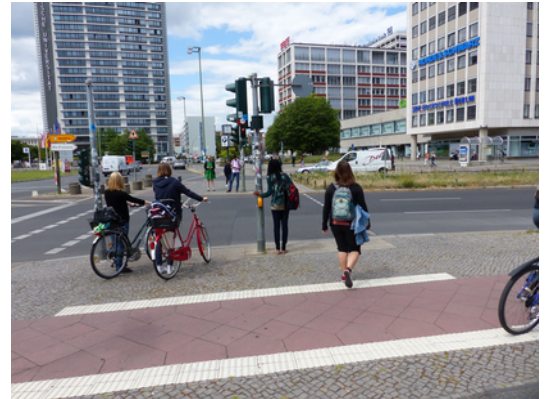
2. Überquerung der Marchstraße zur Otto-Suhr-Allee

- kurze Grünphase (13 Nennungen)
- Querung des Radstreifens birgt Konfliktpotenzial (7)
- kritischer Lärmpegel (6)
- keine angepasste Ampelphase/ hohe Wartezeiten (4)
- große Distanz zwischen den Straßenseiten (3)
- keine Stadtmöbel (Sitzgelegenheiten, Mülleimer etc.) (3)
- ungenutzte Fläche (2)
- akustisches Ampelsignal zu leise und zu kurz (2)
- hohes Verkehrsaufkommen (1)
- ungepflegte Grünanlagen (1)
- parkende Autos (1)

Die notwendige Querung des Radstreifens wurde von mehreren Personen als unangenehm wahrgenommen

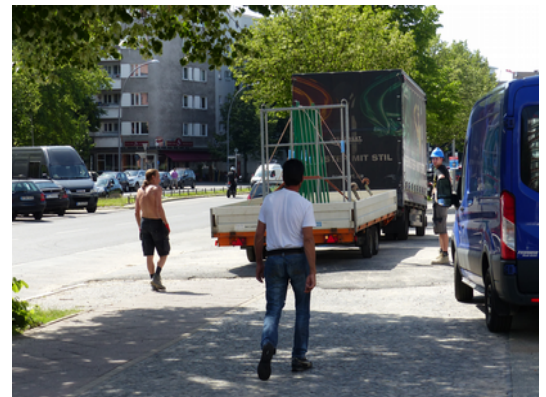
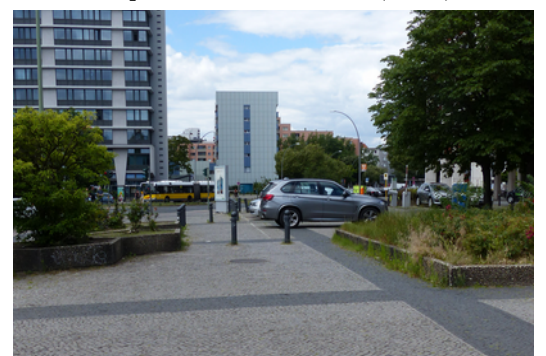
3. Otto-Suhr-Allee, nördlicher Gehweg zwischen Ernst-Reuter-Platz und Marie-Elisabeth-Lüders-Straße

- KFZ parken auf Gehweg (12 Nennungen)
- blockierter Gehweges durch Baufahrzeuge (12)
- kritischer Lärmpegel (6)
- unebene Pflasterung (5)
- störender Geruch (3)
- mehr Grünflächen möglich/ ungenutztes Potenzial (2)
- Betonpfeiler versperren Weg (2)
- Konfliktsituation mit Fahrradfahrern (2)
- unklarer Gehwegführung (2)
- Beleuchtung lediglich zur Straße ausgerichtet (1)
- keine Aufenthaltsqualität (1)
- kaum Stadtmöbel vorhanden (Sitzgelegenheiten, Fahrradständer etc.) (1)
- Straßenraum vom Auto dominiert (1)

Auf dem Gehweg parkende Autos blockieren Teile des Weges (oben). Großzügiges Platzangebot und abschirmende Bäume vermitteln positive Assoziationen (unten).

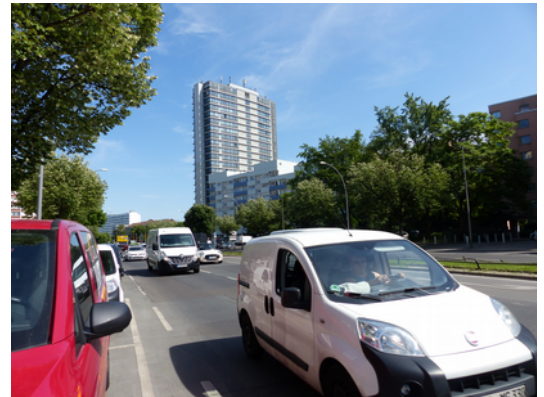
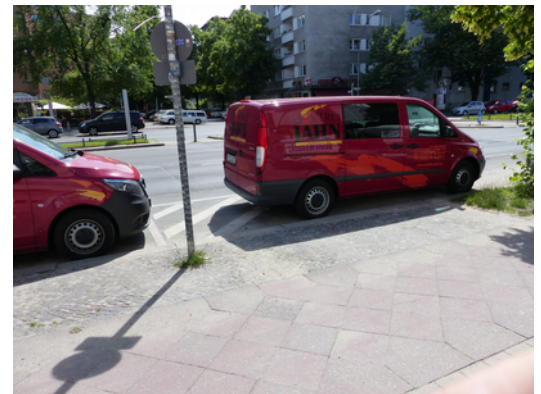
4. Überquerung der Otto-Suhr-Allee zum östlichen Gehweg der Marie-Elisabeth-Lüders-Straße

- schlechte/ eingeschränkte Sichtbarkeit der Straße durch parkende Autos (27 Nennungen)
- keine LSA/ kein gesicherter Überweg (6 Spuren) (9)
- keine Bordsteinabsenkung/ nicht barrierefrei (7)
- enge, nicht hervorgehobene Mittelinsel (5)
- Radverkehr hat Vorrang (z.B. Warten auf der Fahrspur auf Radverkehr) (5)
- Übergang durch PKW versperrt (5)
- Unsicherheitsgefühl (4)
- lange Querung bei hohem Verkehrsaufkommen (3)
- hohe KFZ-Geschwindigkeit und -Aufkommen (3)

Parkende Autos erschweren die Sichtbarkeit der Straße (oben) bzw. versperren den Übergang (unten).

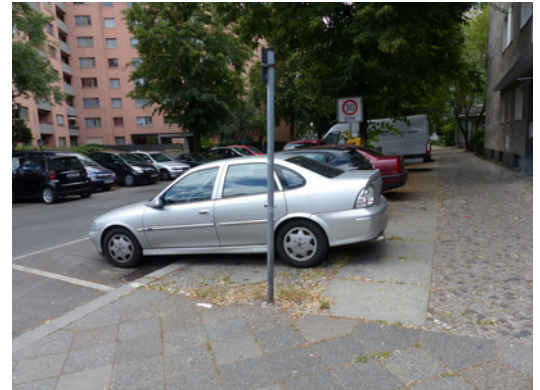
5. Überquerung der Marie-Elisabeth-Lüders-Straße zum südlichen Gehweg der Otto-Suhr-Allee

- KFZ parken auf Gehweg (16 Nennungen)
- Einschränkung der Sicht (z.B. durch parkende Autos) (7)
- keine Bordsteinabsenkung/ nicht barrierefrei (4)
- keine Markierung (3)
- kein Ruhepol (1)
- Gehweg nicht erkennbar (1)
- sehr breiter Fahrradstreifen muss überquert werden (1)
- mindestens Zebrastreifen notwendig (1)
- hohes Verkehrsaufkommen (1)

Deutlich erkennbar: In der Marie-Elisabeth-Lüders-Straße ist ein Längs- und kein Querparker vorgesehen.

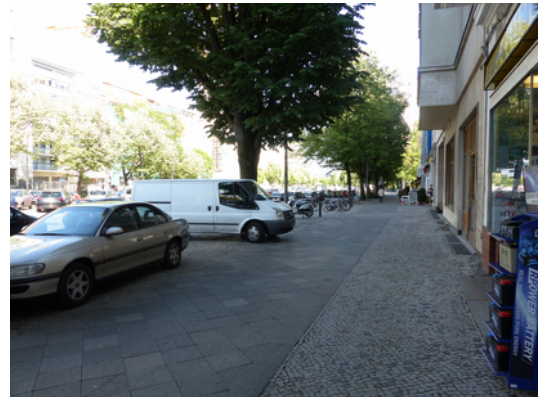
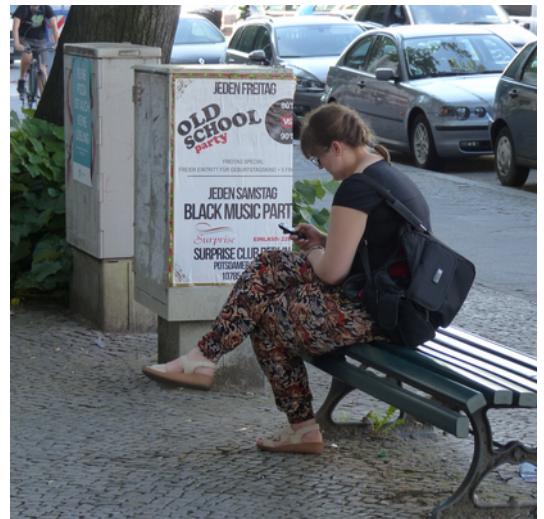
6. Otto-Suhr-Allee, südlicher Gehweg zwischen Marie-Elisabeth-Lüders-Straße und Leibnizstraße

- kritischer Lärmpegel (8 Nennungen)
- KFZ parken auf Gehweg/Falschparker (5)
- zu geringer Grünflächenanteil (2)
- unzureichende Menge an Stadtmöbeln (2)
- Müllcontainer des Restaurants "Biergarten" stehen auf dem Gehweg (2)
- Verschattung durch Bäume (2)
- Stadtmöbel, besonders Sitzmöglichkeiten, wirken nicht sehr einladend (2)
- ungenutztes Potenzial (1)
- dreckig (1)
- großer versiegelter Anteil (1)

Auch hier wird der Fußweg zum Parkplatz in zweiter Reihe (oben) aber trotzdem bietet die Straße Aufenthaltsmöglichkeiten, die genutzt werden (unten).

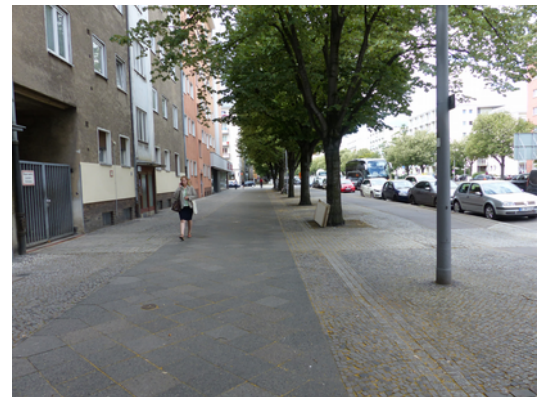
8. Fußweg zwischen Leibnizstraße und Zillestraße, südliche Straßenseite

kritischer Lärmpegel (9 Nennungen)
unzureichende Menge Stadtmöbel (Sitzmöglichkeiten) (4)
schlechte Sichtbarkeit für Kinder
grau
dreckig
unattraktiv gestaltet
ungenutztes Potenzial
zu geringer Grünflächenanteil
Baucontainer

Die Breite des Weges wurde besonders oft vermerkt, leider gibt es kaum Stadtmöbel um diesen Platz zu nutzen.

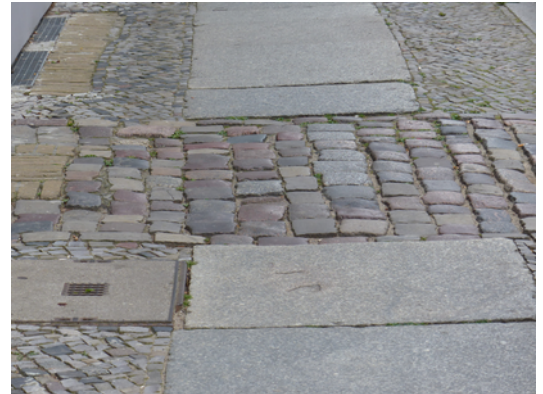
9. Zillestraße östlicher Gehweg zwischen Otto-Suhr-Allee und Zauritzweg

- sehr unebene Pflasterung (26 Nennungen)
- etwas zu schmaler Weg (11)
- KFZ parken auf Gehweg (8)
- zu geringer Grünflächenanteil (2)
- mangelhafte Aufenthaltsqualität (1)
- viele Einfahrten (1)
- keine Aufenthaltsmöglichkeit (1)

Die sehr unebene Pflasterung ist außerordentlich negativ aufgefallen und macht es Personen, mit eingeschränkter Mobilität, besonders schwer diese Straße zu durchqueren.

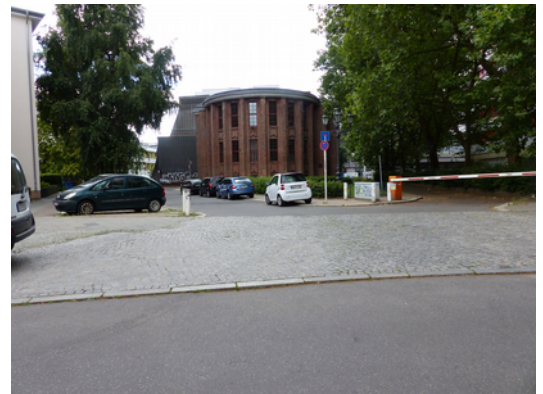
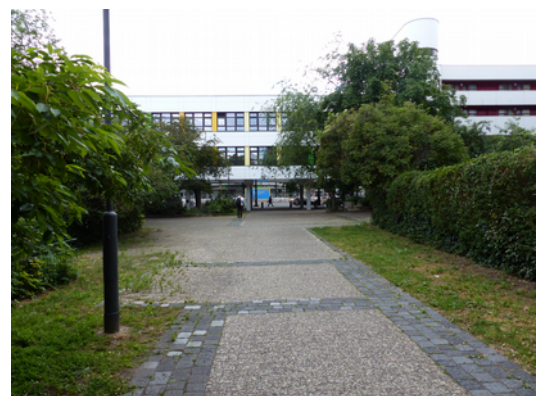
10. Zauritzweg

- unzureichende Menge Stadtmöbel (Sitzmöglichkeiten) (5 Nennungen)
- uneben (3)
- ungepflegter Stadtraum/ Grünanlagen (3)
- Unsicherheitsgefühl (besonders Nachts) (3)
- keine Trennung des Fuß- und Radverkehrs (3)
- irritierende Kreuzungssituation/ Zauritzweg nicht als öffentlicher Weg erkennbar (3)
- etwas zu schmaler Weg (2)
- KFZ parken teilweise auf Gehweg (2)
- Gehweg endet mit Einfahrt (1)

Der Zauritzweg erweckt den Anschein eines privaten Weges (oben) ansonsten ist es aber ist ein sehr ruhiger und grüner Pfad (unten).

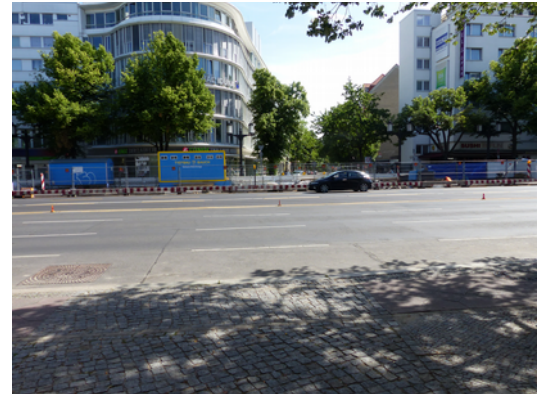
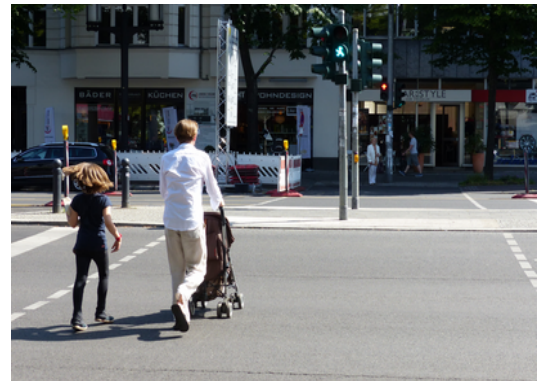
11. Überquerung der Bismarkstraße vom Zauritzweg zum östlichen Gehweg der Weimarer Straße

- großer Umweg zur sicheren Straßenüberquerung notwendig/ kein direkter Übergang vorhanden (26 Nennungen)
- hohe Wartezeiten (11)
- sehr gefährliche/ unsichere Überquerungssituation (5)
- kritischer Lärmpegel (4)
- Konflikt mit Radverkehr beim Queren (4)
- parkende Autos behindern die Sicht auf die Straße (4)
- kein Mittelstreifen oder LSA vorhanden (bei direkter Querung) (4)
- sehr breite Straße/ lange Querungswege (1)
- enorme Trennwirkung der Straße (1)

Eine, an den Zauritzweg anschließende, Querungsanlage existiert nicht (oben), dafür ist die 100m westlich liegende mit einer Lichtsignalanlage ausgestattet (unten).

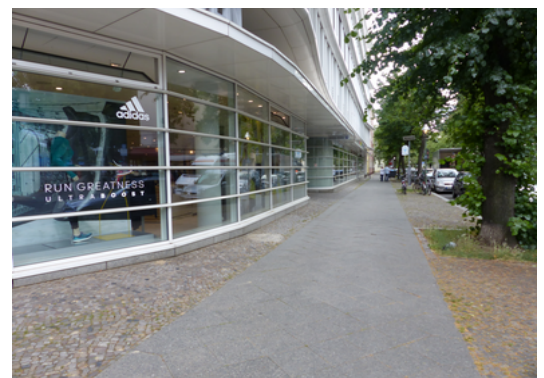
12. Weimarer Straße östlicher Gehweg zwischen Bismarckstraße und Schillerstraße

Der nördlichste Teil der Weimarer Straße verfügt über breite Wege und viele Bäume.

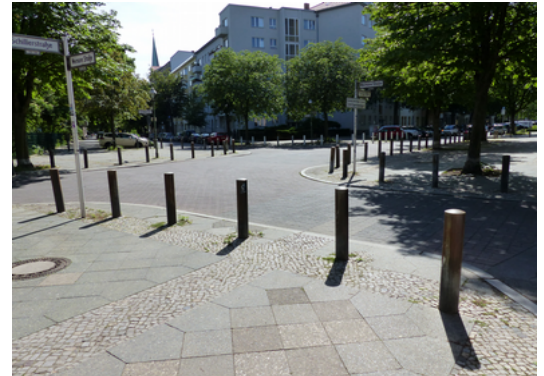
13. Überquerung der Weimarer Straße an der Schillerstraße in Richtung Westen

Poller ästhetisch störend/ Poller wirken optisch wie eine Wand (3 Nennungen)
wenig Aufenthaltsmöglichkeiten (1)

Die Poller erhöhen das Sicherheitsgefühl der Befragungspersonen beim Überqueren der Straße enorm...

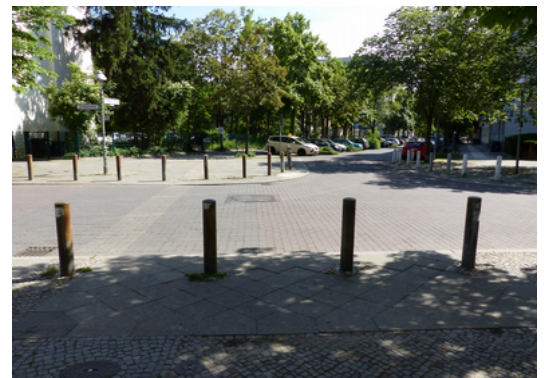
14. Überquerung der Schillerstraße zum westlichen Gehweg der Weimarer Straße

unklar an welcher Stelle die Straße zu queren ist (7 Nennungen)
Poller ästhetisch störend/ Poller wirken optisch wie eine Wand (4)
wenig Aufenthaltsmöglichkeiten (1)

... können allerdings auch als optisch störend wahrgenommen werden.

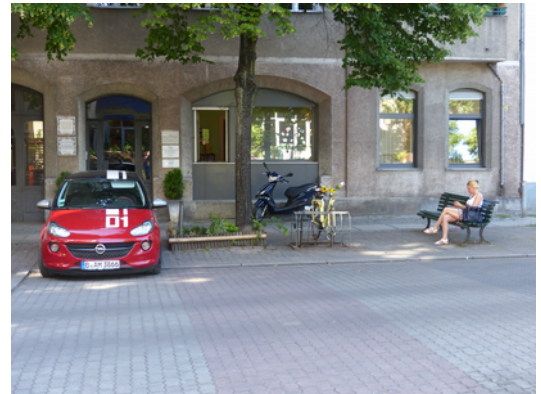
15. Weimarer Straße, westlicher Gehweg zwischen Schillerstraße und Goethestraße

uneben/ unbequem zu laufen (11 Nennungen)
fehlende Stadtmöbel (Fahrradabstellflächen) (2)
ungepflegte Grünflächen

Die große Anzahl an Bäumen und die "Erholungsbuchten" geben dem Teil der Weimarer Straße seine hohe Aufenthaltsqualität

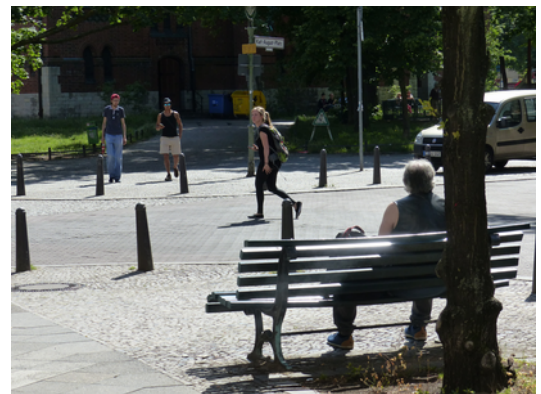
16. Überquerung der Goethestraße auf der westlichen Seite der Weimarer Straße

Die Überquerung der Goethestraße ist sehr Fußgängerfreundlich gestaltet.

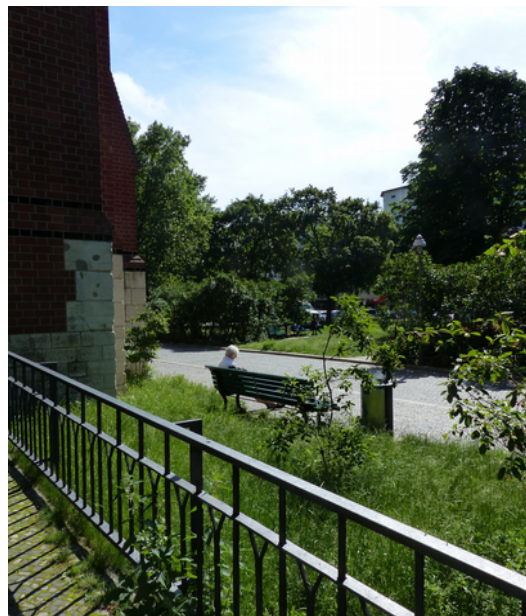
17. Karl-August-Platz

breite, abgesetzte Fahrbahn vor dem Haupteingang der Kirche/ zerteilt den Park (6 Nennungen)
uneben (3)
schmale Wege (1)

Eine der wenigen negativen Zuordnungen zum Karl-August-Platz war die breite abgesetzte Fahrbahn vor dem Haupteingang der Kirche, welche den Park gefühlt teilt.
