Blitzlicht ⁽¹⁾: Von (anderen) Städten lernen.

Checkliste (Fußverkehrscheck/Fußverkehrs-Audit) im Rahmen des Projektes: „Handlungsleitfaden für Fußverkehrsstrategien (FVS)“ vom FUSS e.V. zusammengestellt.

Chemnitz: Hauptbahnhof – Brühl – Zentrum - Kaßberg

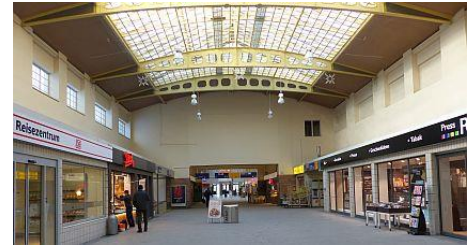
- (4) Die Stadt ist leider nicht gut an das überregionale deutsche Bahnnetz angeschlossen. Der Hauptbahnhof hat eine einfache, aber doch recht angenehme Eingangshalle. Leider gibt es, wie in vielen anderen Bahnhöfen in Deutschland auch, im gesamten Bahnhofsbereich keinen einzigen Aushang mit einem Stadtplan. (6)

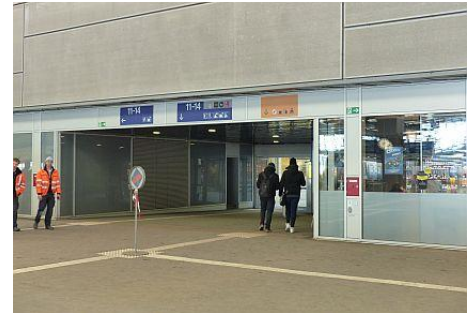
- (5) Und selbst die Eingangshalle ist vom Bahnsteig kommend eher für blinde Menschen als für Sehende zu erkennen. Eine Kennzeichnung, z.B. durch ein Schild „Zum Zentrum ... Meter“, wurde nicht entdeckt. Zu beachten ist an diesem Foto zudem, wie ein undefinierbares Schild mitten im Kreuzungspunkt des Leitsystems für Sehbehinderte aufgestellt wurde. Noch weniger Achtsamkeit geht kaum noch. (7)

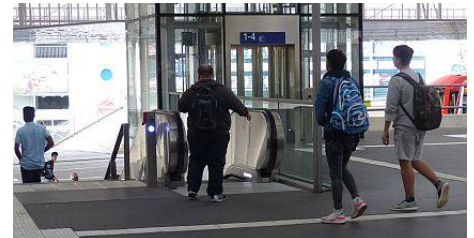
- (6) Wer dem Hauptstrom der Aussteigenden folgt, verlässt den Bahnhof auf dem westlichen Ausgang.

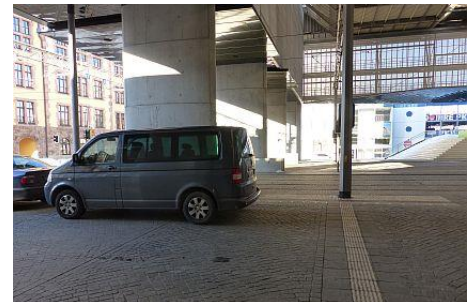
- (7) An der Rolltreppe unten angekommen, ist wiederum nicht erkennbar, wo eigentlich die Stadt liegt und in welche Richtung man gehen muss. Eine Fußwegführung gibt es nicht, wohl aber ein geschlossenes Leitsystem für Menschen mit Sehbeeinträchtigungen, an dem man sich orientieren kann.

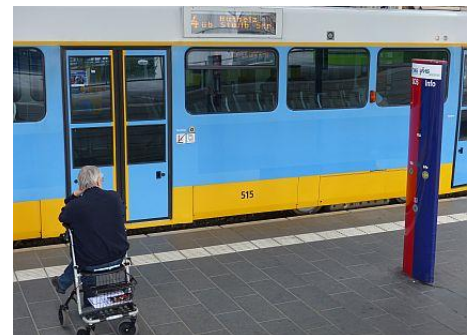
- (8) Der Weg führt direkt zur Haltestelle der Straßenbahnen. Nach dem „Chemnitzer Modell“, (8) einem Regionalstadtbahn-System zur Verknüpfung von Eisenbahn- und Straßenbahnstrecken, kann ein barrierefreier Einstieg an verschiedenen Bahnsteighöhen erfolgen. (9) So können Regionalbahnstrecken z.B. bis zur Zentralhaltestelle im Stadtzentrum durchgeführt werden und man kann vom Zentrum ohne Umsteigen in die Region gelangen. Allein schon dadurch ist die Straßenbahn in Chemnitz ein herausragend komfortabler Baustein des öffentlichen Personennahverkehrs.

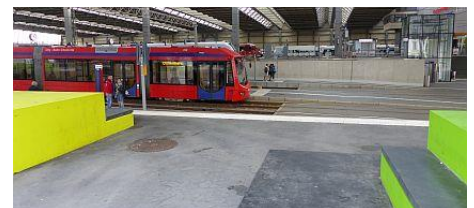
- (9) Im Zusammenhang mit der Einrichtung der Haltestelle wurden überdachte farbige Sitzgelegenheiten geschaffen. Eine ansprechende Situation, die allerdings in den Beobachtungszeiträumen nur sehr wenig genutzt wurde.

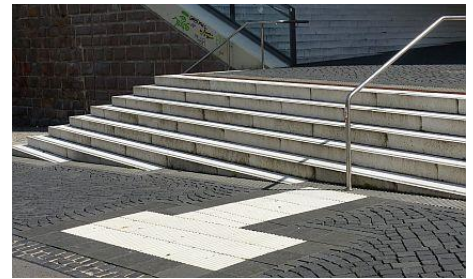
- (10) Vorbildlich auch hier die Einbindung von angeschnittenen Treppenstufen in das Leitsystem für Menschen mit Sehbeeinträchtigungen.

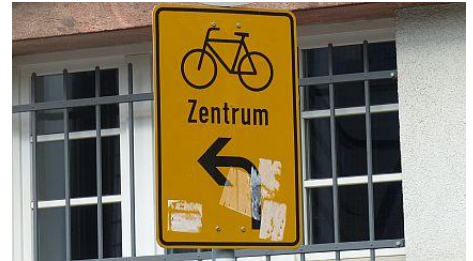
- (11) Der Stadtteil Brühl kann nordwestlich vom Bahnhof über die Mauerstraße erreicht werden, ein Hinweisschild gibt es allerdings nicht. Erst an der nach links abknickenden Minna-Simon-Straße gibt es eine Wegweisung für Radfahrer, allerdings zum Zentrum. Generell ist die Wegweisung für Fußgänger auch im Bahnhofsumfeld nicht ausreichend.

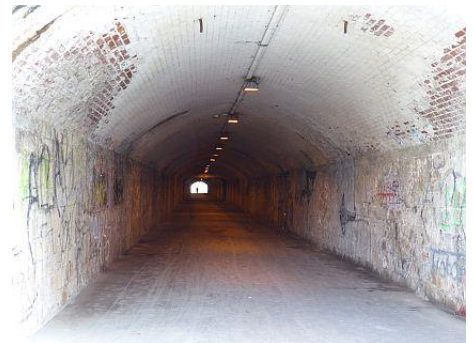
- (12) Im Verlauf der Minna-Simon-Straße gibt es einen Fußgängertunnel unter den Bahnanlagen hindurch bis zur Dresdner Straße im Sonnenberg-Viertel, im Volksmund „Bazillenröhre“ genannt. Im Rahmen des Workshops wurde die Verbesserung der sozialen Sicherheit in oberste Priorität gesetzt. Dies bezog sich sicher auf soziale Brennpunkte, aber auch auf solche Situationen wie z.B. in diesem Tunnel. Leider waren die bisherigen „Verschönerungsversuche“ nicht erfolgreich. Möglicherweise kann der Tunnel im Zuge der Verlegung des Zentralen

Omnibusbahnhofes ZOB geschlossen werden, aber dies scheint eine zeitlich nicht einschätzbare Maßnahme zu sein.

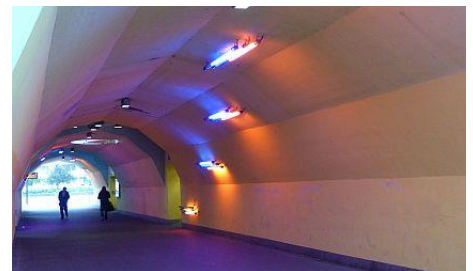
- (13) Für die „Übergangszeit“ könnte die Lichtkunstinstallation in der Unterführung des Bahnhofes Hennigsdorf in Brandenburg beispielhaft sein. Die versetzten Lampen machen den Tunnel optisch breiter und verkürzen ihn. Sicherlich könnte man die Anlage heute mit deutlich weniger Energie mit LED-Leuchten betreiben. Anfänglich gab es auch gegen diese Maßnahme Widerstände, heute gehört das Kunstwerk zum Alltag und erhöht die Achtsamkeit zwischen dem Fuß- und Radverkehr.

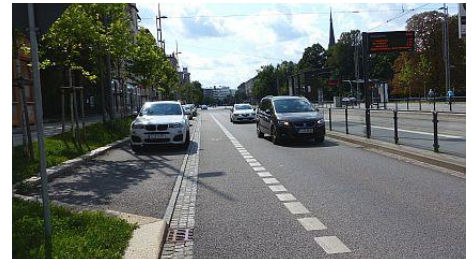
- (14) Von der Minna-Simon-Straße stößt man nördlich vom gegenüberliegenden derzeitigen Busbahnhof auf die Straße der Nationen. Diese Hauptstraße mit ihren Parkständen, einem Fahrradstreifen und einer Fahrspur für den Kraftfahrzeugverkehr ist sicher nicht überdimensioniert, ...

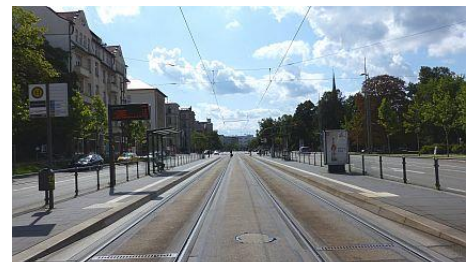
- (15) ... doch wirkt die Straße, insbesondere in Richtung Zentrum (Süden) unverhältnismäßig breit. Dies war auch immer wieder ein Kritikpunkt im Zusammenhang mit dem Workshop und den gemeinsamen Begehungen: Die Maßstäbe der Straßen führen dazu, dass sich die Fußgänger klein und verloren vorkommen.

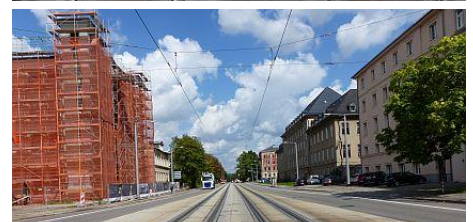
- (16) Das Empfinden hängt natürlich auch sehr stark mit der Höhe der angrenzenden Bauwerke zusammen. Hier ein Blick in Richtung Norden (links im Foto die zukünftige Universitätsbibliothek).

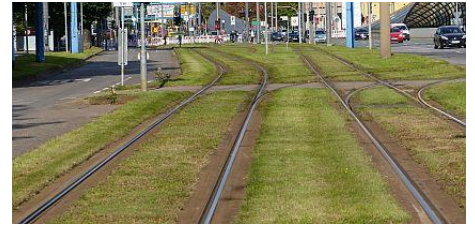
- (17) Sicherlich würde eine Gleisbegrünung eine optische Verbesserung in den grünen Monaten darstellen, so wie sie bereits an anderen Stellen in der Stadt (z.B. Bahnhofstraße südlich von der Zentralhaltestelle) vorgenommen wurde.

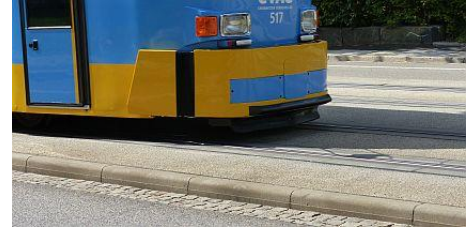
- (18) Die geringe Aufkantung am Gleichkörper der Straßenbahn ermöglicht es, dass Menschen ohne Mobilitätseinschränkungen die Straße überall queren können.

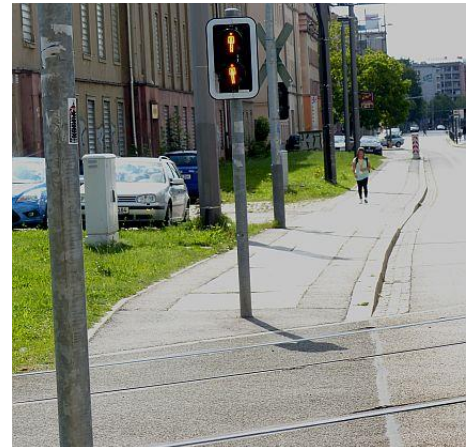
- (19) Die Querung der Straßenbahnschienen über den Gehweg etwa in Höhe der gegenüberliegenden Heinrich-Zille-Straße ist keineswegs barrierefrei ausgebildet. Eine hochgestellte Fußgängerampel reicht nicht aus, um Menschen mit Mobilitätseinschränkungen oder mit einem Handy auf der Hand zu warnen. Die Kollision mit einer Straßenbahn ist mit einem sehr hohen Anteil tödlich. Deshalb sind hier Leitelemente wie bei einer Straßenquerung und möglichst zusätzliche optische Signale erforderlich.

- (20) Hilfreich wäre zudem eine optisch auffällige Markierung im Querungsbereich (Foto Brüssel). Diese Stelle ist aus Verkehrssicherheits-Gründen jedenfalls in dieser Form nicht akzeptabel.

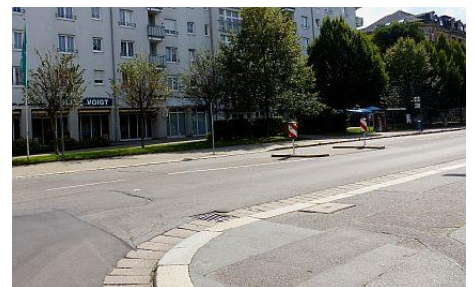
- (21) Der Übergang über die Straße der Nationen an der Zöllnerstraße mithilfe einer Mittelinsel ist vom Straßenverlauf weit abgesetzt. Nach den Regelwerken sollen Überwege möglichst in Gehrichtung liegen.(10)

- (10) Forschungsgesellschaft für Straßen- und Verkehrswesen (Hrsg.): Richtlinien für die Anlage von Stadtstraßen RAST 2006, 6.3.4.1.: „...ist möglichst eine umwegfreie geradlinige Führung des Fußverkehrs anzustreben.“ + Forschungsgesellschaft für Straßen- und Verkehrswesen (Hrsg.): Empfehlung für Fußverkehrsanlagen EFA 2002, 3.3.2.4.: „Wichtig bei Querungsanlagen an Knotenpunkten ist, dass sie möglichst unmittelbar im Zuge der Verbindung von Gehwegen der querenden Straße liegen, sodass nur geringe oder keine Umwege für Fußgänger entstehen.“

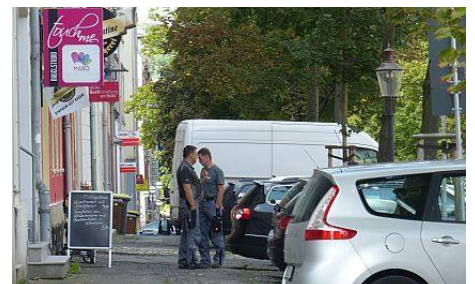
- (22) Die Zöllnerstraße ist anfänglich eigentlich eine angenehme kleine Geschäftsstraße, doch durch die Querparker und Gehwegaufsteller (11) in Verbindung mit der recht brüchigen Pflasterung ist sie für Menschen mit Mobilitätseinschränkungen sicher nicht so erfreulich.

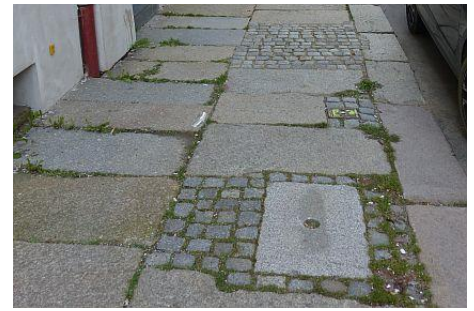
- (23) Der schlechte Zustand der Beläge der Fußwege wurde im Rahmen des Workshops als Herausforderung hervorgehoben und dann sogar als dringend zu lösendes Problem in die oberste Priorität gesetzt. Es sollen mehr Ressourcen für Fußwegekontrollen und die Gehwegpflege bereitgestellt werden. Die Gehwegpflasterungen sind in den begangenen Straßenzügen sicher ein „Alleinstellungsmerkmal“ im positiven, wie auch im negativen Sinne. Die Platten mit ihren über die Jahrzehnte vorgenommenen Ausbesserungen geben den Straßen ohne Frage ein angenehmes Bild. Sie müssten allerdings teilweise fachmännisch ausgebessert werden, um eine z.B. mit einem Rollator begehbare Fläche zu schaffen. Es ist im übertragenen Sinne die Frage: Die alten Holzfenster erhalten oder neue Kunststofffenster einbauen? Hier scheiden sich die Geister, doch jeder wird wohl zugeben, dass die Kunststofffenster optisch zumeist nicht vergleichbar sind mit den alten Holzfenstern.

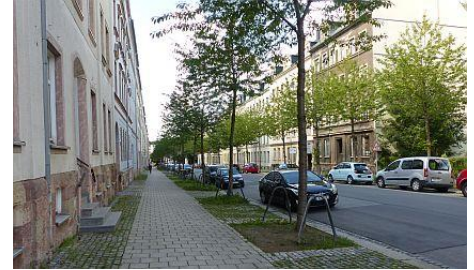
- (24) Ein angenehmes Straßenbild ist allerdings auch mit einer Neupflasterung möglich, die sich den Gegebenheiten anpasst. Eine sehr schöne und unauffällige Neupflasterung. Allerdings ebenfalls nicht für die Ewigkeit gemacht, denn die Baumwurzeln werden in einiger Zeit das Pflaster aufbrechen.

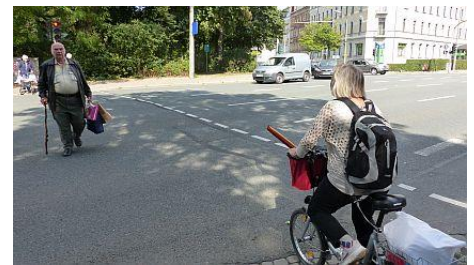
- (27) Auch wenn die Parks ein wenig vernachlässigt werden müssen, scheint dagegen die Flüssigkeit des Autoverkehrs noch immer in Priorität zu stehen: Zu lange Wartezeiten an Lichtsignalanlagen wurden im Rahmen des Workshops als besonderes Problem hervorgehoben und dann sogar als Lösungsvorschlag „Vorrang für ÖPNV, Rad- und Fußverkehr an Ampeln“ in die oberste Priorität gesetzt. Deshalb wurden beim Fußverkehrs-Check einzelne Wartezeiten gestoppt. Die Aussage konnte zumindest punktuell bestätigt werden. An dieser Kreuzung waren es z.B. 58 Sekunden Wartezeit und dies entspricht nicht den Anforderungen der Regelwerke.(12) Es folgte eine Grünzeit, die durch die gleichzeitig rechts abbiegenden Fahrzeuge aus der Blankenauer Straße, sogenannte „bedingt verträgliche Verkehrsströme“ (13), teilweise erheblich beeinträchtigt und damit verkürzt wurde. Zahlreiche Kraftfahrer gehen davon aus, dass sie Vorrang haben und „setzen durch“.(14)

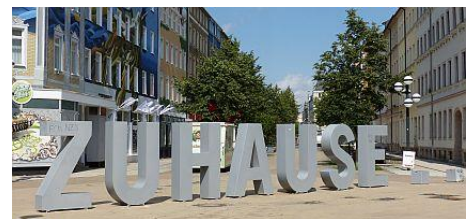
- (32) Aber ein möglichst konfliktfreies „ZUHAUSE“ wäre ja auch schon ein bedeutender Schritt. Zur Verkehrsberuhigung wurde im Kreuzungsbereich Elisenstraße im November 2016 diese dekorative Durchgangssperre aufgestellt. Sie blieb leider nicht konfliktfrei, weil sich Autofahrer daneben auf den Gehwegen durchdrängelten und damit in die Fußgängerzone einfuhren. Wenn der Schriftzug nicht da stehen würde, müssten allerdings weniger aussagekräftige Poller aufgestellt werden.

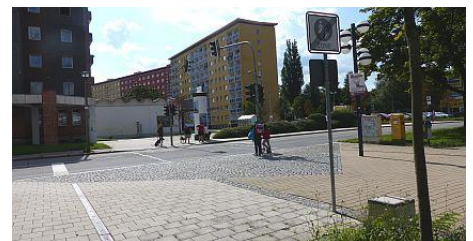
- (33) Am Ausgang der Fußgängerzone Brühl beträgt die Wartezeit eigentlich erträgliche 28 Sekunden, doch ist die Anzahl der Rotläufer beträchtlich, wenn die Georgstraße kaum befahren ist. Längerfristig, wenn der Straßenzug Brühl belebter ist, sollte daran gedacht werden, ob hier nicht ein überbreiter Zebrastreifen (15) oder gar eine Gehwegüberfahrt (16) eingerichtet und damit die Ampel abgebaut werden sollte.

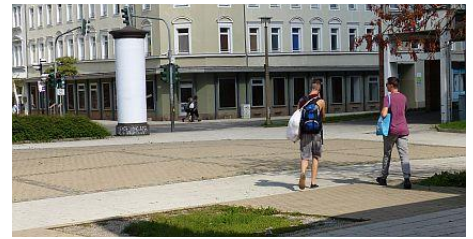
- (34) Damit ließe sich auch die anschließende derzeit ziemlich ungeordnete Platzsituation (Blick zurück zum Brühl) als Fortsetzung in Richtung Zentrum eindeutiger darstellen...

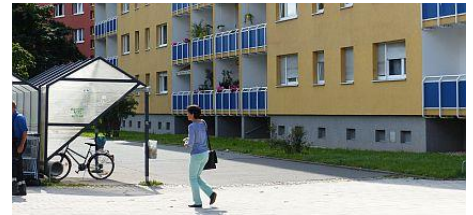
- (35) ... Zumindest Ortsunkundige können nicht erkennen, dass der Weg hinter dem Platz und dem Einkaufsladen für Fußgänger zur Käthe-Kollwitz-Straße und danach zum Zentrum führt.

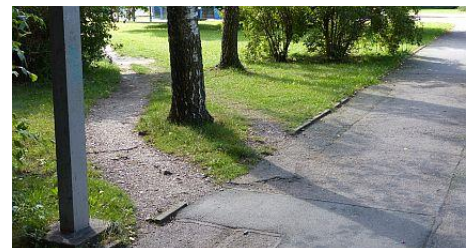
- (38) weil es in Richtung Osten einen Fußweg zu einer Haltestelle in der Mühlenstraße und in Richtung Zentrum gibt. Wie auf dem Foto erkennbar, ist zumindest ein Teil der Fußgänger mit der offiziellen Wegeführung nicht zufrieden und geht den direkten Weg...

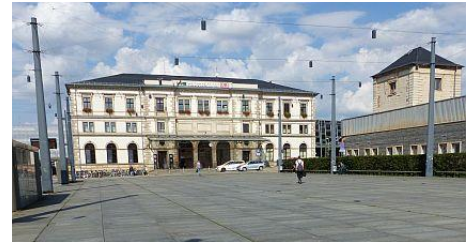
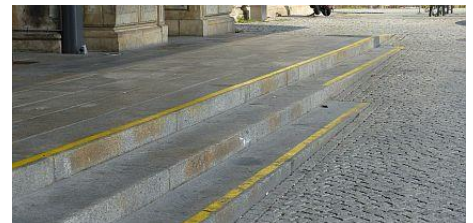
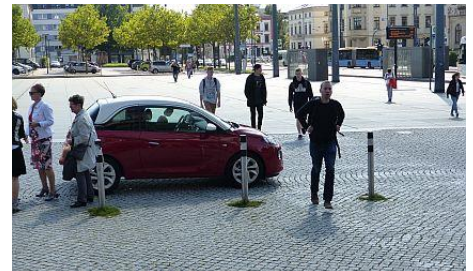
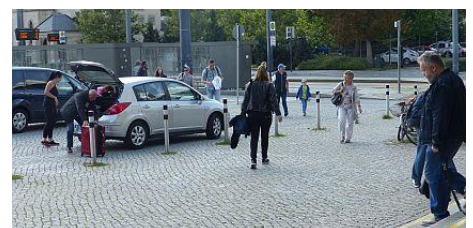
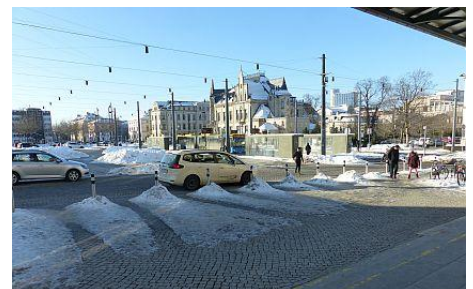
- (41) Vor dem Gebäude befindet sich ein recht großer Platz mit Sitzgelegenheiten am Rand (rechts im Bild) und den Haltestellen des öffentlichen Personennahverkehrs (links). Vorher aber...

- (42) ... sind direkt am Hauptaussgang nicht barrierefreie angeschnittene Treppenstufen zu überwinden.
- (43) Am Westausgang (siehe auch Foto 10) ist die vergleichbare Situation mit hellen Stufen deutlich besser gelöst.

- (44) Direkt vor dem Bahnhofsvorplatz (Foto 41) sind noch zwei Fahrspuren durchgeführt worden, auf denen Pkw's parkten oder zum Aussteigen hielten und damit die Fußgänger auf dem Weg zu den Tram-Haltestellen und dem Zentrum behinderten. Es ist unverständlich, warum dies nicht zumindest in einem breiten Streifen auf dem direkten Weg zu den Haltestellen durch ein absolutes Halteverbot und für den Rest durch ein eingeschränktes Halteverbot (17) unterbunden wird. Zurzeit handelt es sich um einen verkehrsberuhigten Geschäftsbereich mit einer Höchstgeschwindigkeit von 20 km/h, aber die Geschwindigkeit ist hier nicht das Problem.

- (45) Im Winter war die Situation durch die Schneeablagen noch ungünstiger für die Fahrgäste.
- (46) Nur wenige Schritte östlich befindet sich ausreichend Platz und der Weg vom Auto zum Zug wäre dadurch nicht länger.

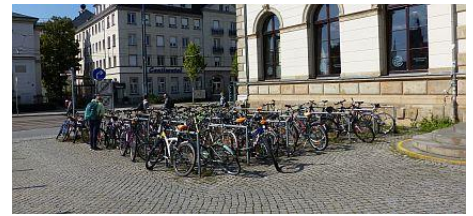
- (48) Die Radabstellanlagen befinden sich westlich vom Hauptausgang und sind offensichtlich auch im Sommer derzeit noch gerade so ausreichend. Sie stören den Fußverkehr nicht, ...

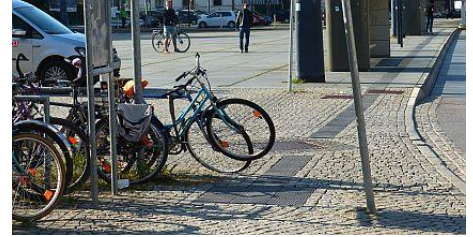
- (49) ... es sei denn, die Räder werden so angeschlossen. Zum Zeitpunkt der Begehung waren ein paar Meter weiter noch einige Radständer frei, aber Radfahrer haben es eben auch mitunter eilig.

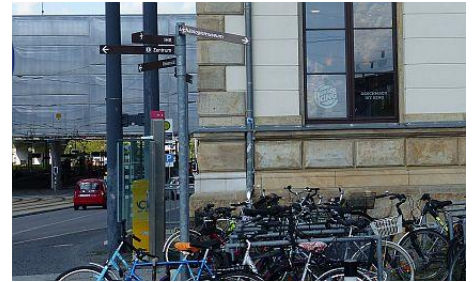
- (50) An der Ecke des Bahnhofes zur Bahnhofstraße befindet sich der erste Wegweiser in einem desolaten Zustand. Das ist nun gerade nicht die Hauptgehrichtung von Fußgängern und der Wegweiser ist auch sonst kaum wahrnehmbar. Also folgen Ortsunkundige dem Fußgängerfluss.

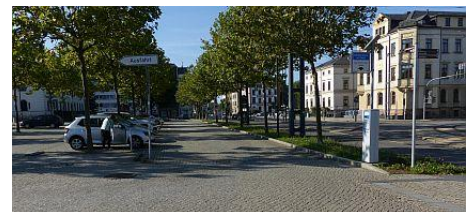
- (52) Auf dem Bahnhofsvorplatz wissen Ortsunkundige nicht, in welche Richtung man zum Zentrum gehen muss. Der Platz endet etwas unvermittelt in der Bahnhofstraße ohne Gehweg-Weiterführung in einem Parkplatz.

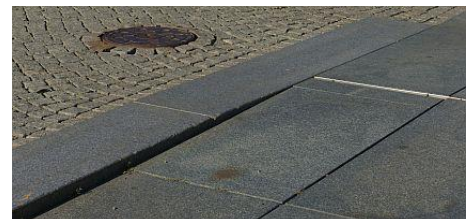
- (53) Auch hier wieder mit einer angeschnittenen Stufe (siehe Fotos 42 und 51).

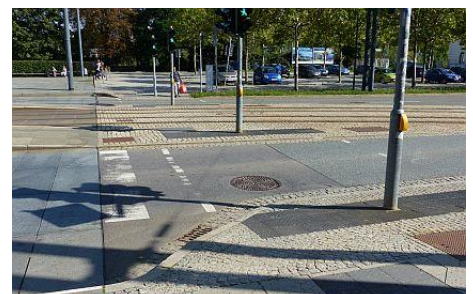
- (54) Der weitere Weg führt unweigerlich über die vorbildlich gestaltete Querungsanlage über die Bus- und Straßenbahntrassen auf die gegenüberliegende Seite der Bahnhofstraße.

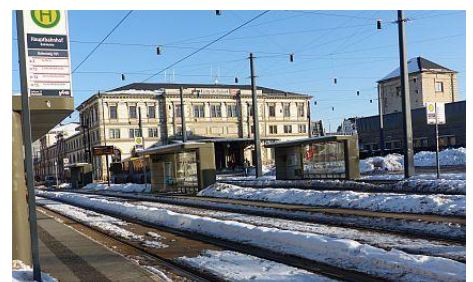
- (55) Im Januar waren die Straßenbahnsteige nicht barrierefrei zu erreichen, (im Hintergrund der Hauptbahnhof): Die Straßenbahngleise waren zwar vom Schnee befreit, der dann aber auf den Bahnsteigen gelagert wurde.

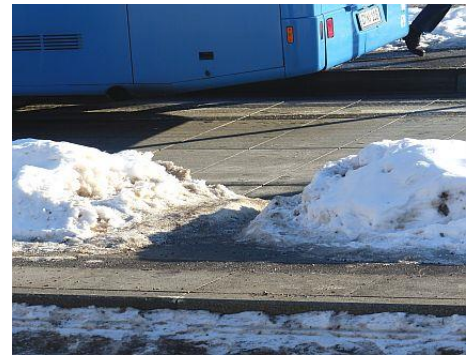
- (56) Die Durchgänge von einem Bahnsteig zum anderen hatten sich die Fahrgäste selbst „ertreten“.

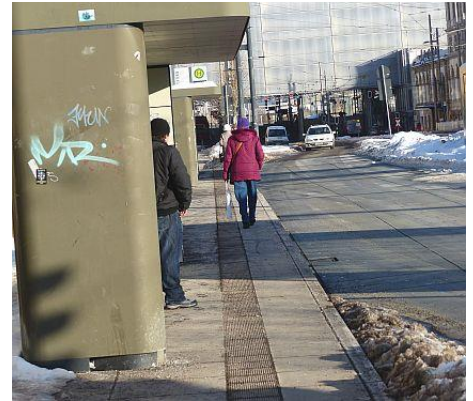
- (57) Im Verhältnis zur gesamten Verkehrsfläche dieses recht großen Platzes sind die Aufstellflächen für die Fahrgäste an den Bushaltestellen eher knapp bemessen.

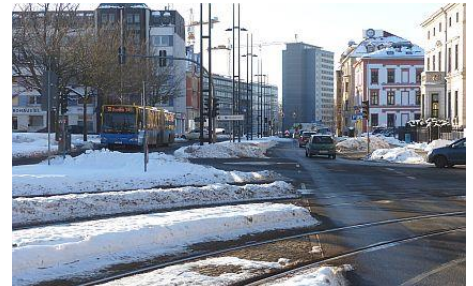
- (58) Die Bahnhofstraße ist dann eine für zu Fuß Gehende eher unattraktive breite Verkehrsachse, die dann das Zentrum südlich tangiert.

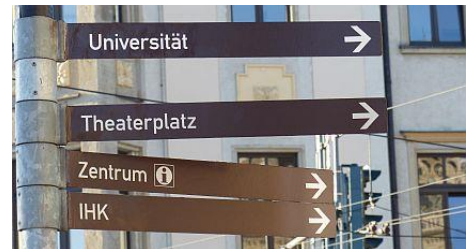
- (59) Nach der Querung der Bahnhofstraße befindet sich an der Carolastraße der erste deutlich erkennbare Wegweiser für Fußgänger. Leider fehlen die im Regelwerk vorgesehenen Entfernungsangaben zumindest in „Meter“ oder besser sogar noch zusätzlich in „Zeit“.(18) Diese Wegweiser ermöglichen nicht die Entscheidung, auf eine Straßenbahn zu warten oder den Weg zu Fuß in etwa 10 Minuten bis zum Zentrum zurückzulegen.

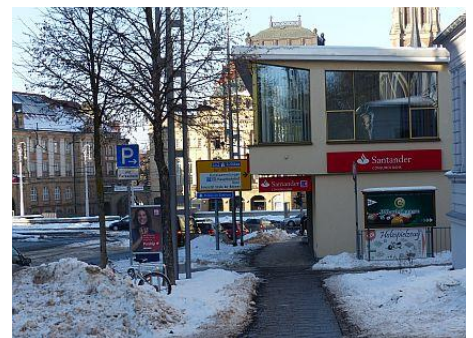
- (60) Von der Carolastraße aus hätte man den schönsten Durchblick auf das sehr kleine historische Ensemble um den Theaterplatz (Kunstsammlungen, Opernhaus, Petrikirche), wenn man ihn nicht durch einen in die Straße vorgezogenen Baukörper, durch überdimensionierte Hinweisschilder für den Kfz-Verkehr und weitere Werbetafeln verstellt hätte. Wenn diese Bausünde nicht wieder rückgängig gemacht werden kann, sollten die Fußgänger möglichst auf der anderen Straßenseite geführt werden.

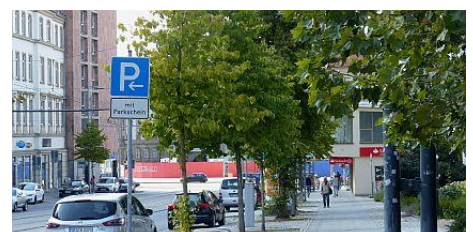
- (61) Mitunter stehen auch Bäume an der falschen Stelle. Der Gartenarchitekt Peter Joseph Lenné hätte hier eine Sichtachse geschaffen.

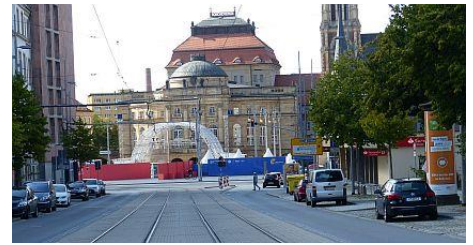
- (62) Immerhin haben die Fahrer der Straßenbahnen einen guten Blick auf das Ensemble.

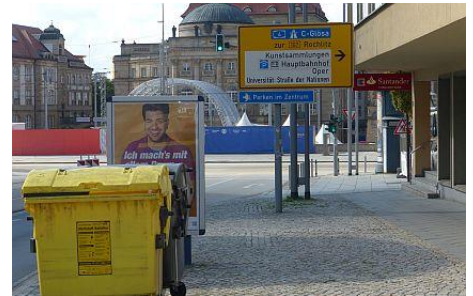
- (63) Solche Situationen sind nicht nur städtebaulich unsensibel, sie zeigen den Fußgängern auch, dass es selbst in dieser relativ unbedeutenden Nebenstraße nicht um sie geht, sondern um die Autoverkehrs-Lenkung. Solche übergroßen Wegweisungsschilder beschleunigen den Kraftfahrzeugverkehr unnötig und sollten grundsätzlich nicht mehr in Stadtgebieten zur Anwendung kommen. (19)

(19) Es handelt sich um die Richtzeichen 438/439 der StVO §42, Anlage 3, 2. Wegweiser außerhalb von Autobahnen. In der Verwaltungsvorschrift VwV-StVO zu den §§39 bis 43, III, 3. a) ist angemerkt: „Die Ausführung der Verkehrszeichen und Verkehrseinrichtungen ist auf das tatsächliche Erfordernis zu begrenzen; unnötig groß dimensionierte Zeichen sind zu vermeiden.“ In der Tabelle wird für Straßen mit einer zulässigen Höchstgeschwindigkeit von 50 bis 100 km/h als Größe 2 für rechteckige Verkehrszeichen 900 x 600 mm angegeben. Im aktuellen Regelwerk ist angemerkt: Die Anbringung der Wegweisung an Verkehrszeichenbrücken oder an Kragarmen über der Fahrbahn sollte außerhalb des Bereichs von Autobahnen oder autobahnähnlich ausgebauten Straßen eine Ausnahme sein.“ Forschungsgesellschaft für das Straßen- und Verkehrswesen FGSV (Hrsg.): Richtlinie für die wegweisende Beschilderung außerhalb von Autobahnen, RWB 2000 (S.21). In einer Stellungnahme durch Univ.-Prof.Dr.Ing. Helmut Holzapfel der Universität Kassel für die Stadt Hamburg sind nach dem aktuellen Rechtsstand Schilderbrücken innerorts grundsätzlich zu vermeiden (Mai 2015).

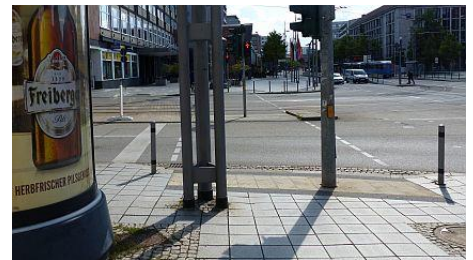
- (64) Der zugestellte Übergang über die Carolastraße. Hier sollte zudem geprüft werden, welchen praktischen Nutzen der Grünpfeil für den Rechtsabbiegeverkehr aus der Carolastraße hat. Er bedeutet für die Fußgänger, die die Querung zu den Straßenbahnhaltestellen und zum Theaterplatz benutzen, einen zugeschalteten Konflikt bei Fußgängergrün.

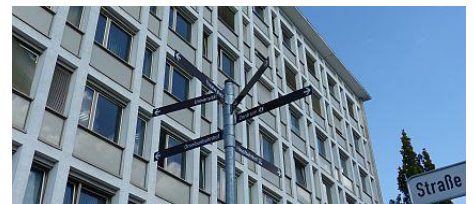
- (65) Das Thema „Wegweisung“ zum letzten Mal: Sie sind vor allen möglichen Hintergründen kaum erkennbar. Vielleicht würde es ausreichen, jeweils eine grellfarbige Banderole mit der Meter-/ Zeitangabe anzubringen. Das wäre wohl kostengünstiger als neue Schilder herzustellen.

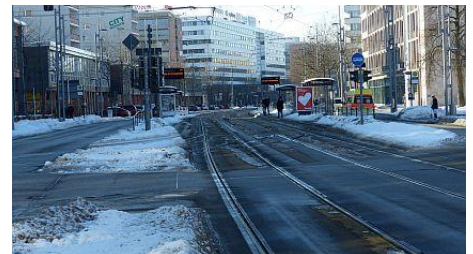
- (66) Noch ist der etwa 300 Meter vom Bahnhofsausgang entfernte Theaterplatz nicht erreicht, nach der Bahnhofstraße muss nun bereits die nächste überdimensioniert erscheinende Straßenschneise überquert werden, die Straße der Nationen. Gerade an dieser Stelle wäre eine Begrünung sinnvoll (vergleiche Foto 17).

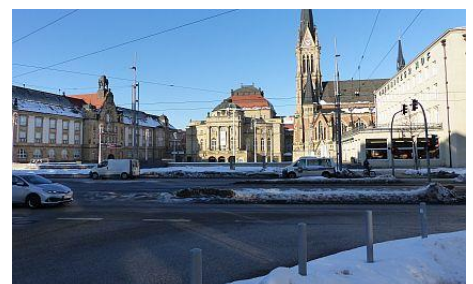
- (67) Den kleinen historischen Schatz der Stadt versteckt man hinter der Straße der Nationen. Es sind nur insgesamt vier Fahrspuren plus die beiden Straßenbahngleise, aber es wirkt unüberbrückbar. Wenn eine als angenehm empfundene Innenstadt entstehen soll, sollte das Hauptaugenmerk darauf gerichtet sein, diese optischen Schneisen und damit auch die empfundene Autodominanz zu verringern.

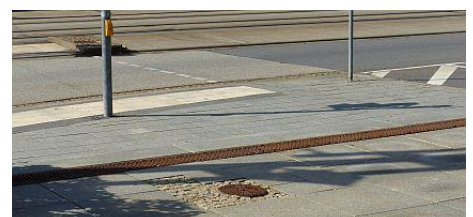
- (68) Vor dem nördlichen Übergang gibt es eine Situation, die von Sehbehinderten mit Stock ertastet, aber von Sehenden kaum wahrgenommen wird...

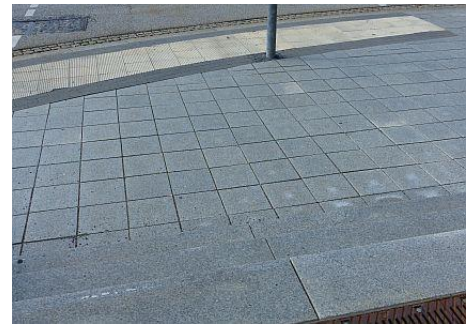
- (69) Hinter einer Wasserabflussrinne befinden sich immerhin drei Stufen. An der Bordsteinkante dann wieder ein regelgerechtes Leitsystem.

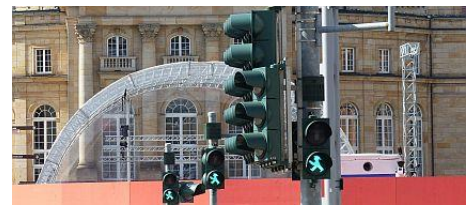
- (71) Die Lichtsignalanlage (hier auf der Südseite der Querung) benötigt etwa 43 Sekunden, bis alle Ampeln grün zeigen. Durch die versetzte Schaltung kommt man zwar vorwärts, benötigt aber insgesamt auch schon einige Zeit zur Querung der Straße. Das Problem scheint nach Beobachtungen eher zu sein, dass die in Mittellage geführte Straßenbahn nicht erreicht werden kann und bei Rot für Fußgänger vorbei- oder abfährt.

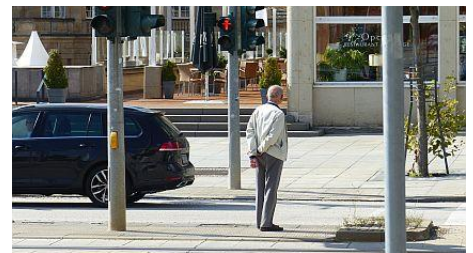
- (72) Das Problem ist die letzte Ampel auf der Nordostseite der Querung, die offensichtlich wegen der zahlreichen Linksabbieger in die Carolastraße etwa 61 Sekunden lang Rot zeigt. Das ist nicht regelkonform (12) und der ältere Herr, sicher kein typischer Rotgeher, wurde schon sehr unruhig.

- (12) In den Empfehlungen für Fußverkehrsanlagen EFA 2002 der Forschungsgesellschaft für Straßen- und Verkehrswesen FGSV wird die Warteempfindlichkeit von Fußgängern hervorgehoben und als kritische Grenze eine Wartezeit von mehr als 40 Sekunden genannt. (3.3.5) Längere Wartezeiten erhöhen den Anteil der Fußgänger, die die Sperrzeit missachten und dadurch steigt die Unfallgefahr für alle Verkehrsteilnehmer. In den mittlerweile durch die Richtlinien für die Anlage von Stadtstraßen (RASt 2016) ersetzen Empfehlungen für die Anlage von Erschließungsstrassen wurde noch ausgeführt, dass Fußgänger ungern länger als 30 Sekunden warten (EAE 1985; 5.2.1.10, Seite 51). Auch in wissenschaftlichen Untersuchungen werden 30 Sekunden als noch "zumutbare Wartezeit" angegeben, z.B. Rose H. et al. (1982) Kriterien für Gestaltung und Einsatz der Anlagen des Fußgängerverkehrs, Bundesanstalt für Straßenwesen (BASt), Köln. In den Richtlinien für Lichtsignalanlagen RiLSA 2015 steht lediglich: „Die Wartezeit bis zur Freigabe des Fußgängerverkehrs sollte möglichst kurz sein.“ (2.3.1.5) Allerdings soll eine Umlaufzeit von mehr als 90 Sekunden vermieden werden und die maximale Umlaufzeit darf 120 Sekunden betragen (2.6).

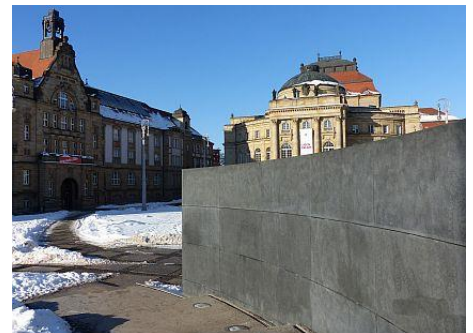
- (73) Will man den Theaterplatz begehen, verschwindet die städtische Silhouette noch einmal hinter einer treppenbegleitenden Stahlbetonmauer. Man ergeht also nicht den Platz, sondern steigt die Treppe an einer Mauer nach unten, die die Blickachse blockiert...

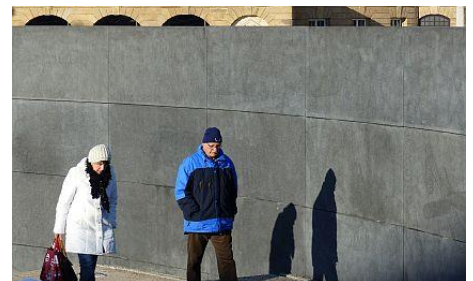
- (74) ... und die Menschen kleiner macht.

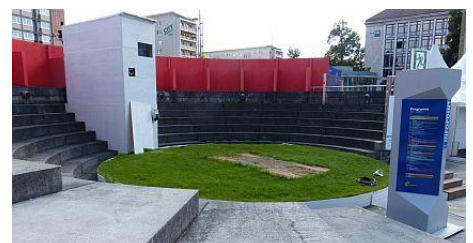
- (75) „Auf dem früheren Stadtanger [...] wird der schönste Platz von Chemnitz von einem bedeutsamen architektonischen Ensemble umrahmt und straßenseitig von einem modernen Theatron abgeschlossen.“(20) Es fragt sich nur, an wie vielen Tagen das „moderne Theatron“ genutzt wird und an wie vielen Tagen man diese massive Bauweise in Kauf nehmen muss.

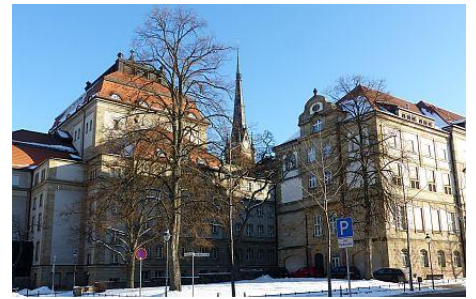
- (76) Auf dem Theaterplatz weiß man nicht, ob man rechts oder links an der Oper vorbeigehen sollte. Eine Wegweisung gibt es dort nicht, aber linksseitig in Richtung Süden gibt es einen Torbogen, der einladend wirkt. Der Blick zurück ist wiederum mit der Oper (links) und dem Museum (rechts) sehr angenehm...

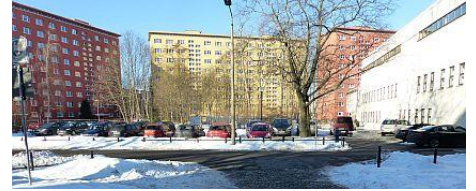
- (77) ... der Blick nach vorne macht eher ratlos. Möglicherweise würden das städtebauliche Durcheinander und die unübersichtliche Situation durch den geplanten Neubau des Theaters verbessert.

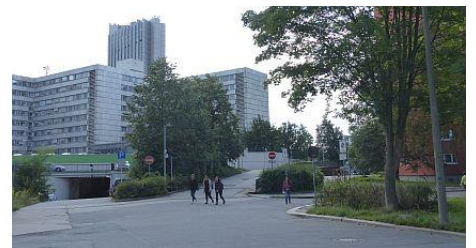
- (79) Ein paar Schritte weiter wird die Situation für Fußgänger unübersichtlich, weil nicht erkennbar ist, welche der möglichen Wege letztlich zu Parkdecks oder Parkplätzen führen und welcher Weg tatsächlich zum Zentrum führt.

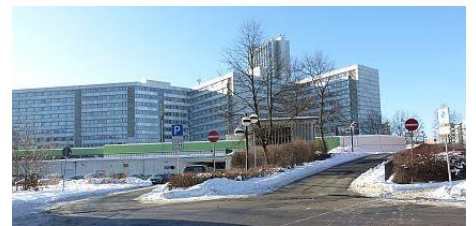
- (80) Hier war einmal die Schneesituation hilfreich, weil die freigelegten Fahrspuren deutlich von dem nicht gereinigten Gehweg zu unterscheiden waren.

Erst an der Brücken- Ecke Mühlenstraße befindet sich die nächste Wegweisung, so dass man bestätigt wird, sich auf dem richtigen Weg zu befinden.

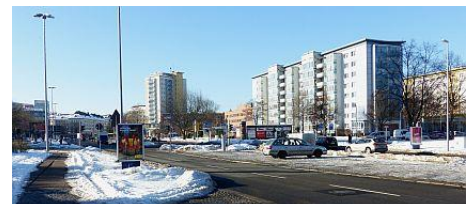
- (81) An dieser Stelle aber empfindet man die Stadt eher als ein Autobahnkreuz. Weder die Stadthalle auf der anderen Straßenseite, noch die dahinter liegende Fußgängerzone Stadtzentrum sind auch nur zu erahnen.
