# Querungsanlagen im Verlauf der 20 grünen Hauptwege in Berlin

**Projekt-Abschlussbericht (1. + 2. Bearbeitungsphase 2008 + 2009)**  
**15. Februar 2010**

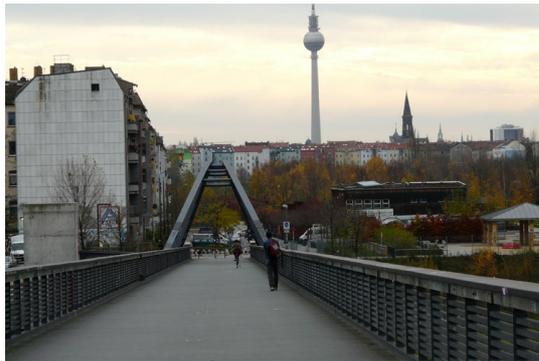
*Die Fußgänger- und Radfahrer-Brücke Schwedter Steg in Pankow ist als Nord-Süd-Verbindung über die S- und Regionalbahn-Gleise östlich Bhf. Gesundbrunnen („Nordkreuz“) sehr beliebt.*

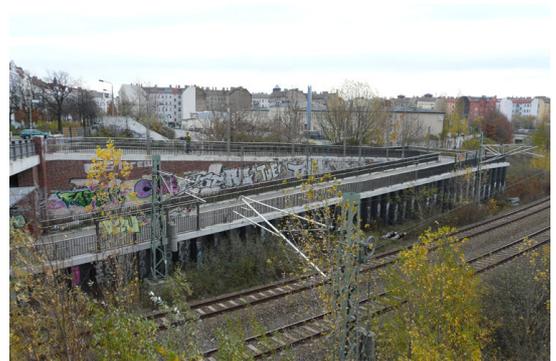
*Die Rampe zur Unterquerung Behmstraße ist überaus komfortabel ausgefallen. (GHW Nr. 18-051)*

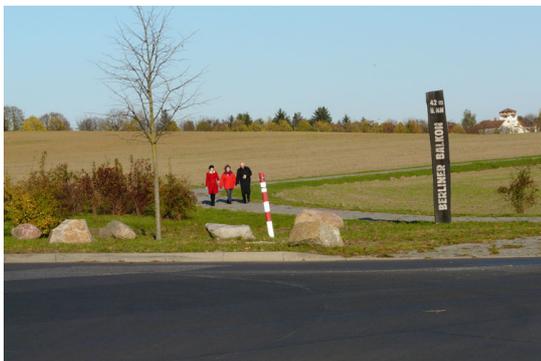
*Wer aus der Grünanlage „Berliner Balkon“ in Marzahn-Hellersdorf kommt und zum Butzer See spazieren möchte....*

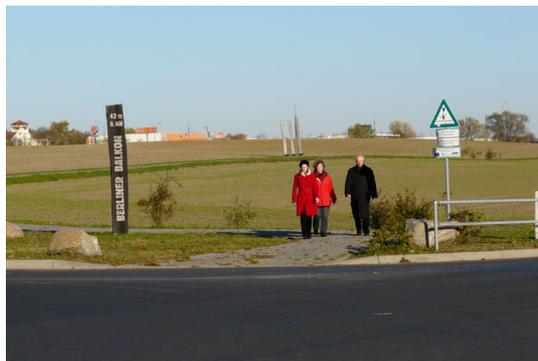
*... wird auf einem abgenickten Weg mit Sperrgitter in den Ausrundungsbereich geführt...*

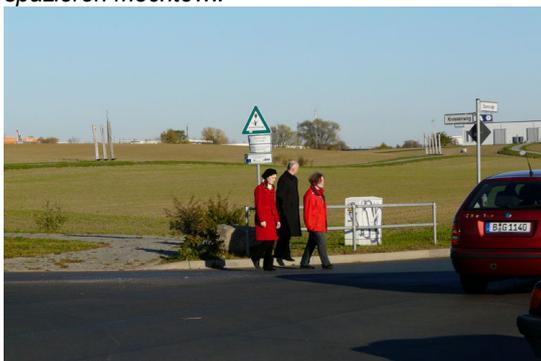
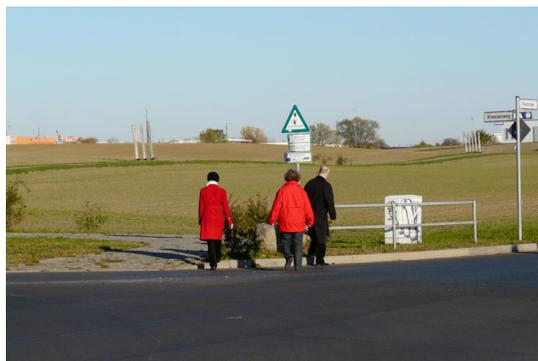
*....versucht in der Regel dennoch die recht stark befahrene Elsenstraße zu queren...*

*...kann damit aber ziemliche Probleme bekommen. (GHW Nr. 08-035)*

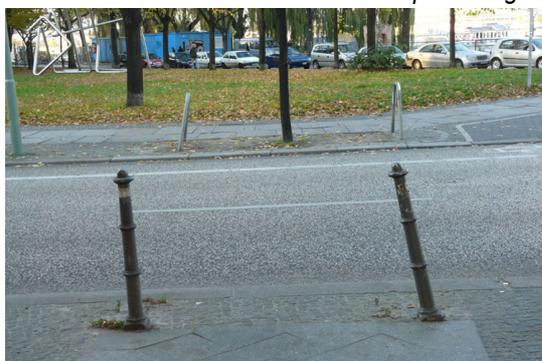
*Eine wenig verständliche Übergangssituation über die Oberbaumstraße in Kreuzberg-Friedrichshain: Auf der nördlichen Straßenseite trifft man genau auf einen neu gepflanzten Baum. (GHW Nr. 01-004) Fußgänger oder Wanderer bleiben auf der Verkehrsfläche, sind aber gezwungen, das Straßenbegleitgrün zu betreten.*

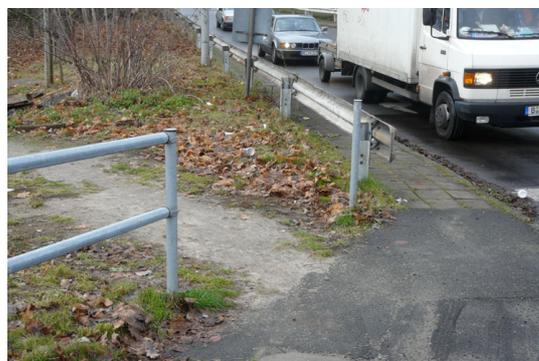
*Am Abgang vom Tegeler Weg in Richtung Nonnendamm gibt es eigentlich nur eine Treppe, das Sperrgitter zu einem Rampenweg wurde nachträglich entfernt. (bisher temporärer Umweg GHW Nr. 18) Hier wurde also von Amts wegen oder durch eine illegale Tat für einen barrierefreien Abgang der „Grenzzaun“ zwischen Grün- und Verkehrsflächen beseitigt.*

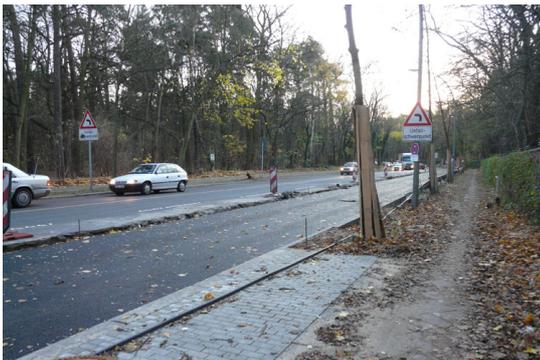
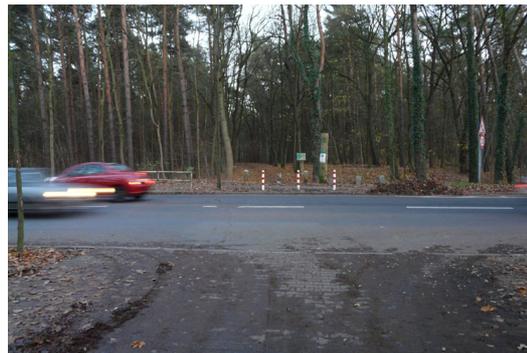
An der Bernauer Straße in Reinickendorf wurden Schilder „Unfallschwerpunkt“ aufgestellt und Parkplätze links und rechts der Straße angelegt.

Für Übergänge zumindest an den Haltestellen an dieser kilometerlangen Strecke haben bisher die Mittel oder der Wille gefehlt. (GHW Nr. 03-018)

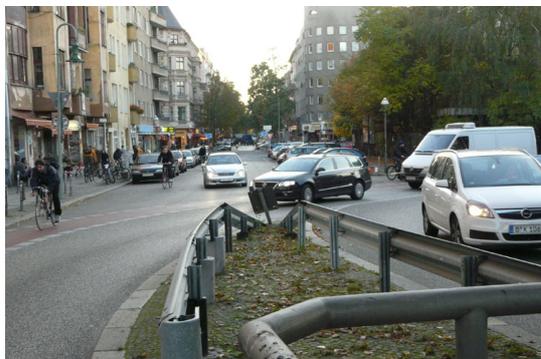
*Eine völlig verwirrende Übergangssituation über die Oberbaumstraße in Kreuzberg-Friedrichshain: Die Autofahrerinnen und Autofahrer entscheiden sich ganz kurzfristig, welche der Spuren in Richtung Norden sie benutzen. (GHW Nr. 01-004)*

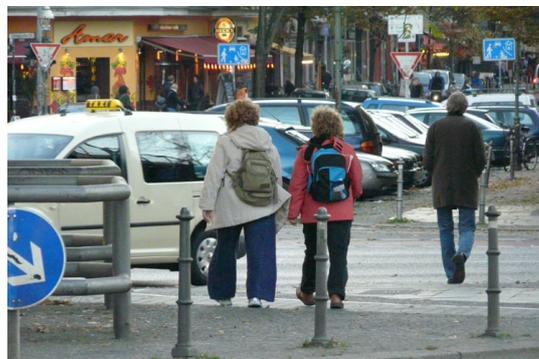
*Unübersichtliche und gefährliche Querung über die Oberbaumstraße zur Falckensteinstraße. Doch wer bis hierher findet, ist erleichtert, damit die letzten gefährlichen Fahrstreifen überwunden zu haben. (GHW Nr. 01-003)*

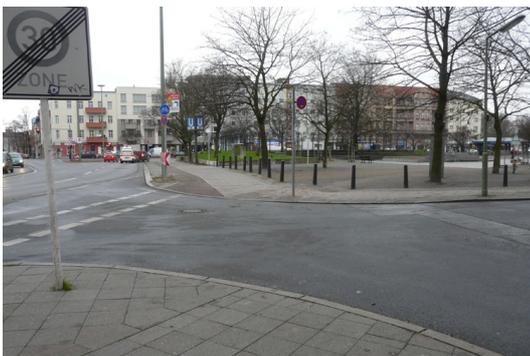
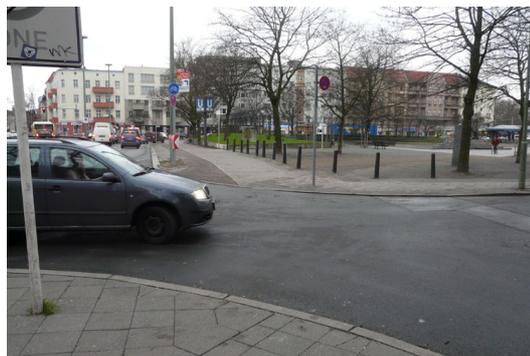
Der Friedrich-Neumann-Platz ist städtebaulich durchaus gelungen und die Straßenquerungen parallel zur stark und schnell befahrenen Residenzstraße wirken wie eine Fortsetzung des Platzes als Verkehrsberuhigter Bereich.

Doch ein einziges schnell in die Letteallee einbiegendes Fahrzeug reicht aus, um diese Illusion zu zerstören. Und es biegen ständig einzelne Fahrzeuge mit unangemessener Geschwindigkeit ein. (GW Nr. 18-063)

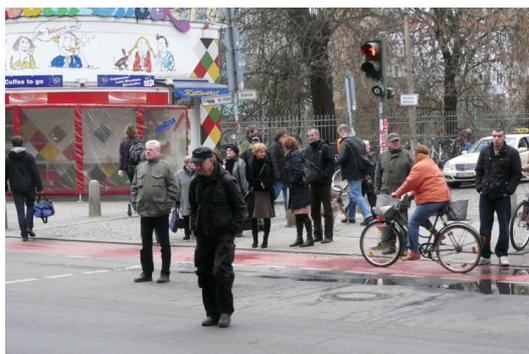
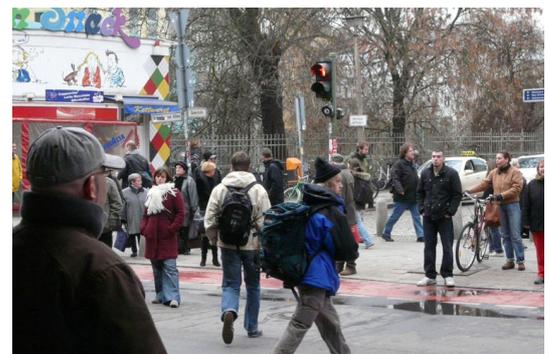
*Bei der Überquerung der westlichen Straßenseite der Schönhauser Allee ist die Grün-Zeit für den Kraftfahrzeugverkehr nicht ausgenutzt und die Wartezeit für die Fußgänger unverständlich lang.*

*Nach einigen Sekunden queren einzelne Fußgänger bei Rot, dann werden es mehr und mitunter sind bei Grün keine wartenden Fußgänger mehr am Straßenrand. (GHW Nr. 18-050)*

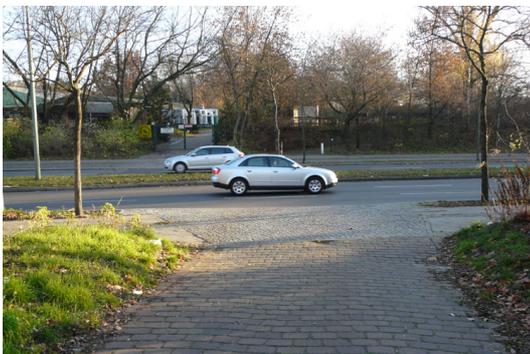
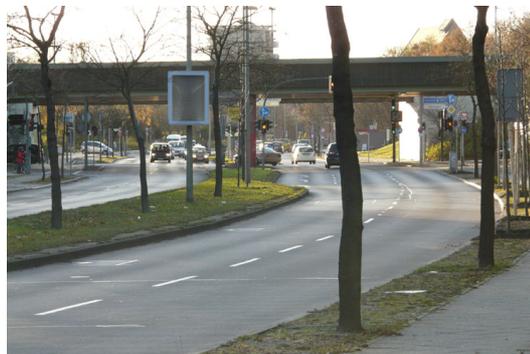
*Wer über lange Zeit am Tegeler Fließ entlang gewandert ist, wird über einen abschüssigen Weg in Form einer Grundstücksausfahrt geradezu in eine Querungsstelle „hineingezogen“, die äußerst gefährlich ist.*

*Der Waidmannsluster Damm in Reinickendorf ist eine stark und schnell befahrene Zufahrtsstraße zur Bundesautobahn, man sollte die nicht besonders komfortable Lichtsignalanlage nutzen. (GHW Nr. 13-007)*

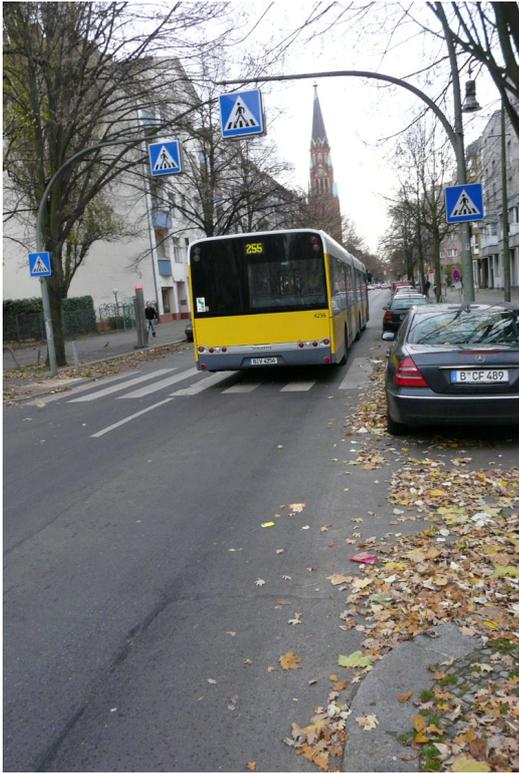
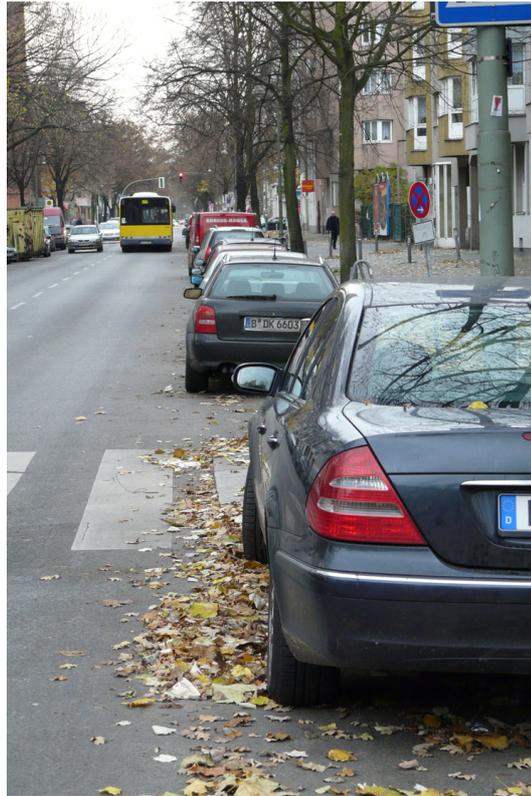
*Der Fußgängerüberweg über die Soldiner Straße in Mitte im direkten Wegeverlauf des Grünzuges „Pankeweg“ ist frequentiert, aber leider nicht ungefährlich, da es für Fußgänger von Süd nach Nord keine ausreichende Sichtweite gibt.*

*Das Fahrzeug ist legal in einer Parkbucht abgestellt, die direkt an den Fußgängerüberweg anschließt. Die Gehwegvorstreckung ist zu kurz. Die Streifen mit Vorrecht nutzen da wenig. (GHW Nr. 05-001)*

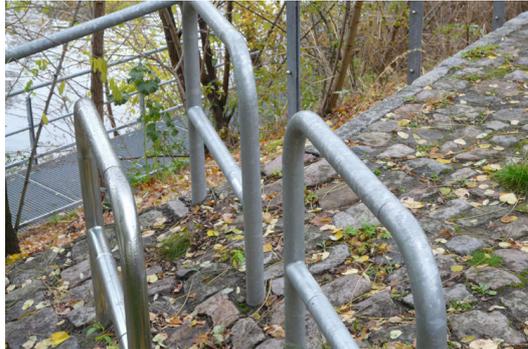
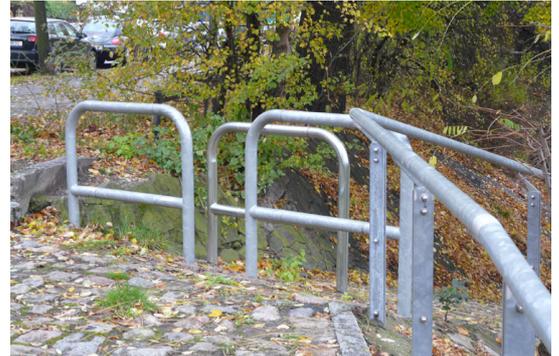
*Die Erreichbarkeit des Uferweges an der Straße Nordufer in Mitte ist mit seinen Drängelgittern etwas Besonderes: Wer mehr als 40 cm Umfang hat, gilt als mobilitätsbehindert und wird nicht durchgelassen.*

*Danach folgt eine steile Rampe mit groben glatten Natursteinen, sehr schön anzusehen, aber leider nicht gut benutzbar. (GHW Nr. 03-007)*

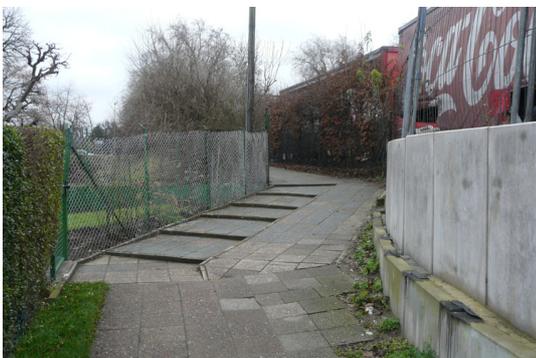
*Ein sehr schöner Durchgang durch die Kleingartenkolonie „Holzwurm“ in Mitte. Von der Koloniestraße kommt man mit einer flachen Rampe auf den etwas tiefer liegenden Weg.*

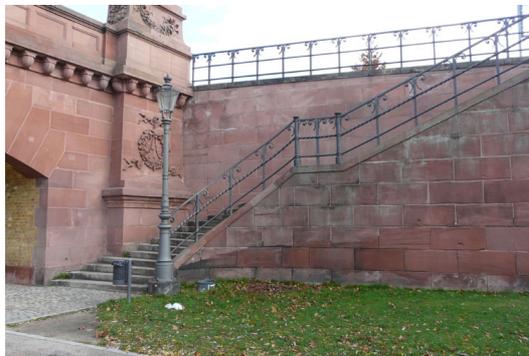
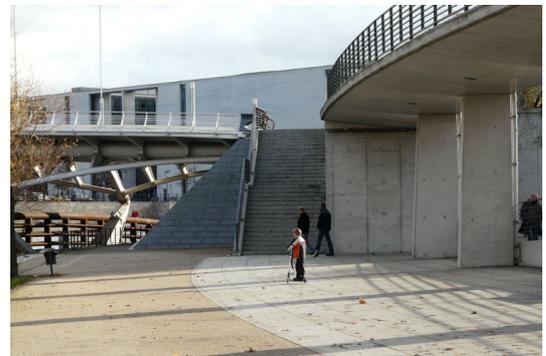
*Es ergibt schon einen Unterschied, ob ein barrierefreier Zugang an einem historischen Bauwerk wie hier an der Molkebrücke ... (GHW Nr. 19-097)*

*... oder an einem Neubau wie hier am Marie-Elisabeth-Lüders-Steg direkt am Deutschen Bundestag fehlt. (GHW Nr. 19-099)*

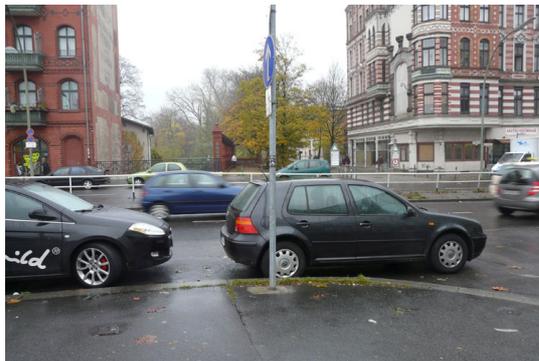
*Die nicht vorhandene Querungsstelle über die Badstraße in Mitte ist die problematischste Barriere im Verlauf des wunderschönen innerstädtischen Grünzuges „Pankeweg“. (GHW Nr. 05-004)*

Obwohl der notwendige Umweg über die Querungsanlage Exerzierstraße-Koloniestraße mit ca. 100 Metern planungsmäßig verträglich erscheint, ist er vor Ort unverständlich und nicht als Wegefortsetzung erkennbar. Für einen Grünzug, der gesamtstädtisch Schritt für Schritt ausgebaut wurde, ist die Querungssituation nicht akzeptabel. Das Quartiersmanagement Reinickendorfer Straße / Pankstraße (L.I.S.T.GmbH) wies darauf hin, dass diese Situation von Bürgern immer wieder bemängelt wird und auch beim FUSS e.V. trafen mehrere Beschwerden ein. Es fanden drei Begehungen incl. einer Ortsbegehung mit Fachberatung statt. Bei allen Begehungen wurde beobachtet, dass dort Fußgänger über die Sperrgitter kletterten oder sprangen. Nach Aussage des Bezirksamtes ist ein Verzicht auf den Umweg

Es wird dennoch empfohlen, über kurzfristige Maßnahmen nachzudenken, da durch diese nicht vorhandene Querungsanlage der gesamte Pankeweg an Attraktivität einbüßt und die Querung trotz Sperrgitter erfahrungsgemäß nicht verhindert werden kann und gefährlich ist. Das Quartiersmanagement Reinickendorfer Straße / Pankstraße hat darauf hingewiesen, dass die Situation an dieser Stelle immer wieder von Bürgerinnen und Bürgern bemängelt wird.

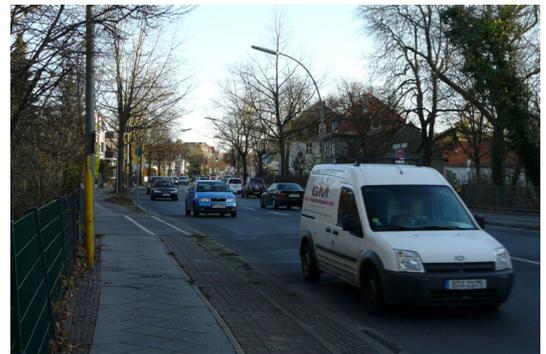
*Einen ebensolchen neuralgischen Punkt stellt die Querung der Berliner Straße in Reinickendorf im Verlauf des Barnimer Dörferwegs (Tegeler Fließ) dar. (GHW Nr. 13-007)*

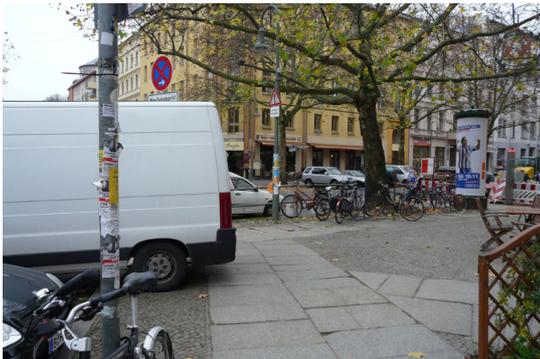
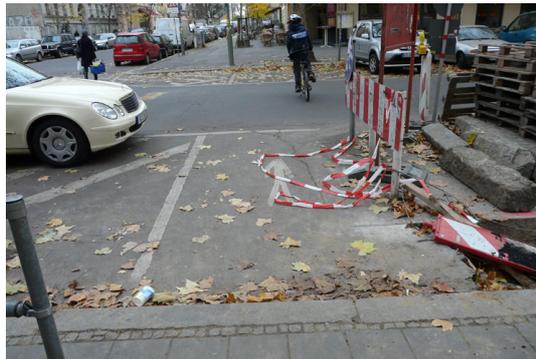
Die Querungsstelle über die Kollwitzstraße ist mit einem Suchspiel für Fußgänger verbunden...

... ist aber mit etwas Geduld zu finden. (GHW Nr. 19-024)

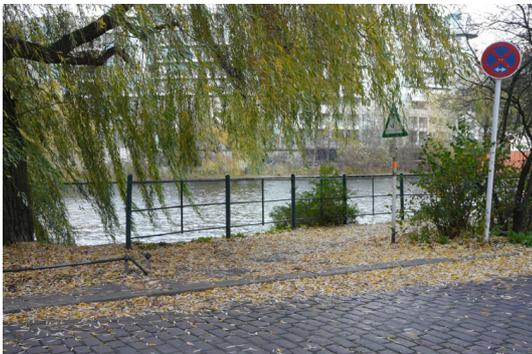
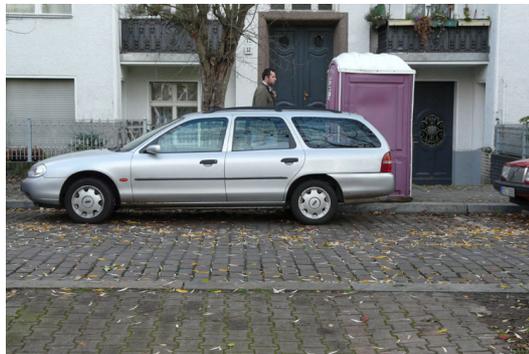
*Häufiges Problem sind die nicht aufeinander abgestimmten Übergänge auf den beiden Straßenseiten. Ein Eingang zu einem sehr schönen Uferweg...*

*... die andere Seite in der Straße Holsteiner Ufer in Mitte kann nur komfortabler für Fußgänger werden! (GHW Nr. 19-092)*

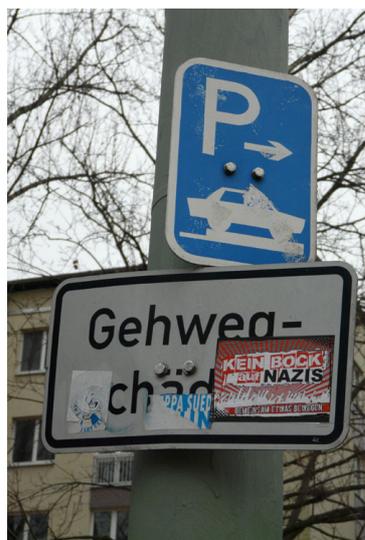
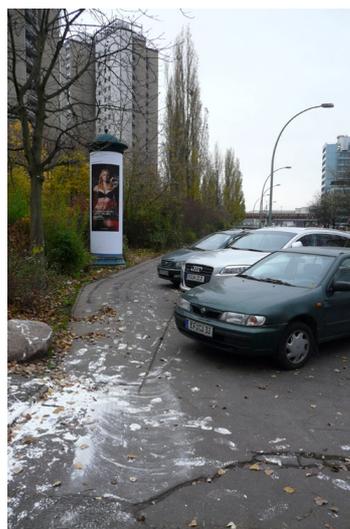
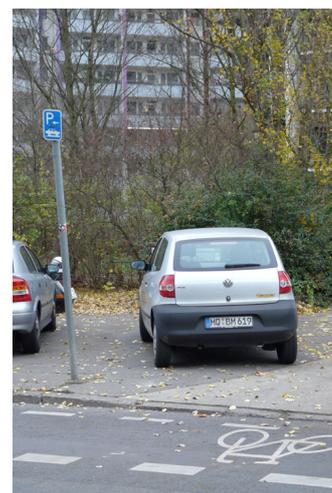
*Die Zusammenstellung der Zeichen „Parken quer auf dem Gehweg“ und „Gehwegschäden“ dürfte zu den Delikatessen der Verdeutlichung von Ursache und Wirkung zählen. Der Gehweg sah dagegen an einer Grundstückszufahrt mit Mobilitätsbarriere an der Lichtenberger Straße in Kreuzberg-Friedrichshain nicht appetitlich aus. (GHW Nr. 19-045)*

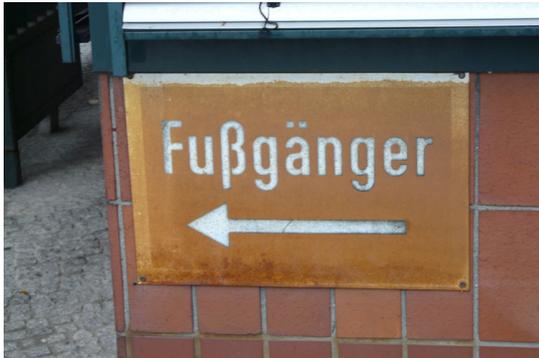
*Folgt man diesem Schild in der Dovestraße in Charlottenburg-Wilmersdorf, führt der Weg auf einen Betriebshof. Es soll wohl so gedeutet werden: „Gehen Sie weiter!“ Nur wer sich auskennt, biegt wenige Meter später an einer versteckten Stelle rechts ab und findet einen neu angelegten Grünzug am Spreeufer. (GHW Nr. 01-018)*

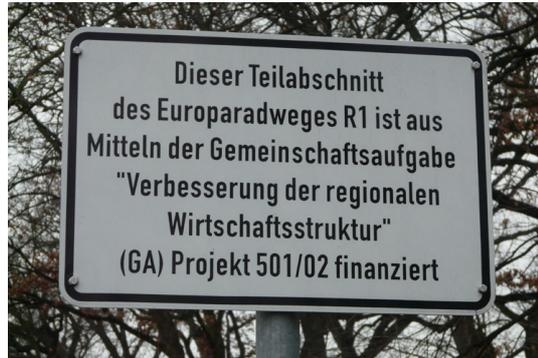
*Für den Radverkehr gibt es dagegen ein ausgesprochen aufwändiges Leitsystem in der Stadt. Mitunter fragen sich die Nutzerinnen und Nutzer wohl, wie hier auf dem Europaradweg an der Heerstraße in Charlottenburg-Wilmersdorf, welcher Zweck mit einer derartigen Information verfolgt wird.*

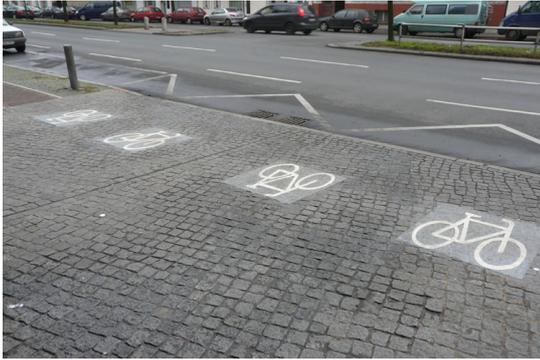
*Wenn es um Markierungen geht, wurde in den letzten Jahren in Berlin beim Radverkehr nicht gespart. Vieles davon ist förderlich für den Radverkehr und für Sicherheit und Komfort. Hier ein markierter Radweg auf dem Gehweg in der Residenzstraße in Reinickendorf vor einer Hauszufahrt. Diese sehr offensichtliche Markierung hat den Nachteil, dass Kraftfahrer sie als Haltelinie betrachten und den Gehweg vorher gar nicht mehr wahrnehmen. Die Fußgänger aber sind diejenigen, die in solchen Situationen hauptsächlich gefährdet und zu schützen sind.*

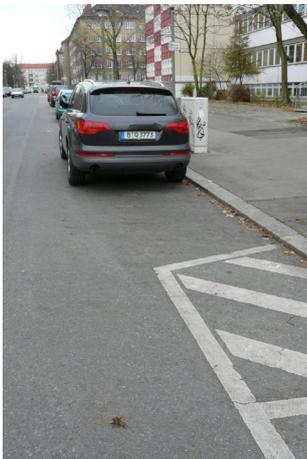
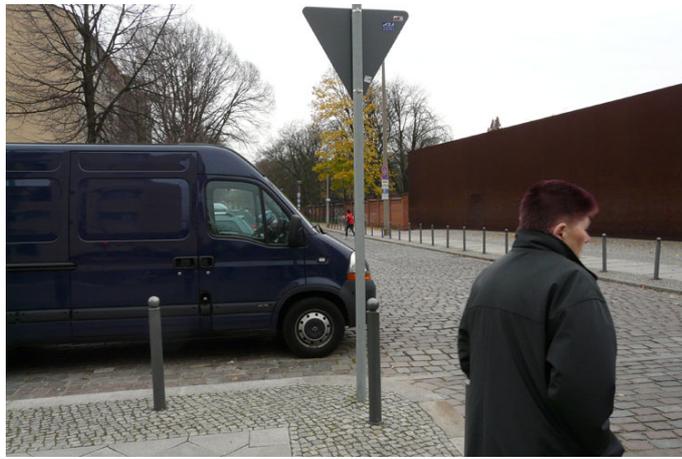
*Die Tiefe von Gehwegvorstreckungen scheinen ein besonders Problem darzustellen, obwohl sie in den baulichen Richtlinien sehr genau festgelegt sind. Links eine markierte Gehwegvorstreckung vor einer Schule in der John-Schehr-Straße in Pankow (GHW Nr. 07-005). Sie kostet nur etwa 300,- €, ist dafür aber auch nutzlos. Rechts eine bauliche Gehwegvorstreckung mit Querparkständen in der Ackerstraße in Mitte (GHW Nr. 19-012). Eine solche kann schon an die 10.000,- € kosten, bringt aber auch keine größere Sichtweite.*

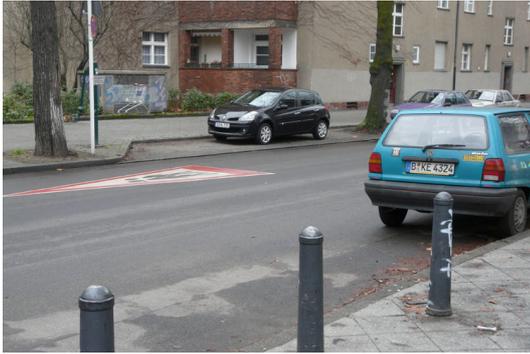
Was nutzen, wie hier in der Reginhardtstraße in Reinickendorf, Schilder und auf die Fahrbahn gezeichnete Gefahrzeichen „Kinder“, wenn die breiten Fahrstreifen zum schnell Fahren verleiten und es keine vernünftigen Sichtverhältnisse gibt? (GHW Nr. 18-059)

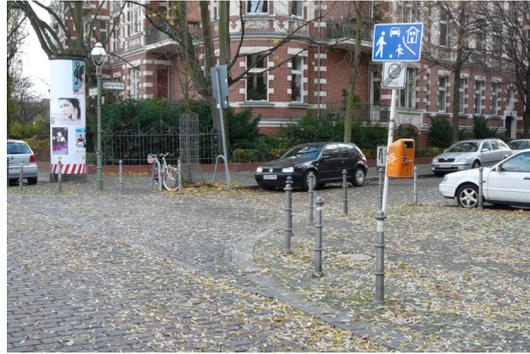
Nicht einzusehen, warum das Holsteiner Ufer in Mitte eine Tempo- 30-Zone und die Claudiusstraße Verkehrsberuhigter Bereich ist, wo doch in beiden Straßen die Menschen auf den Fahrstreifen gehen. In der Straße Holsteiner Ufer gibt es am Ufer keinen Gehweg. (GHW Nr. 19-091)

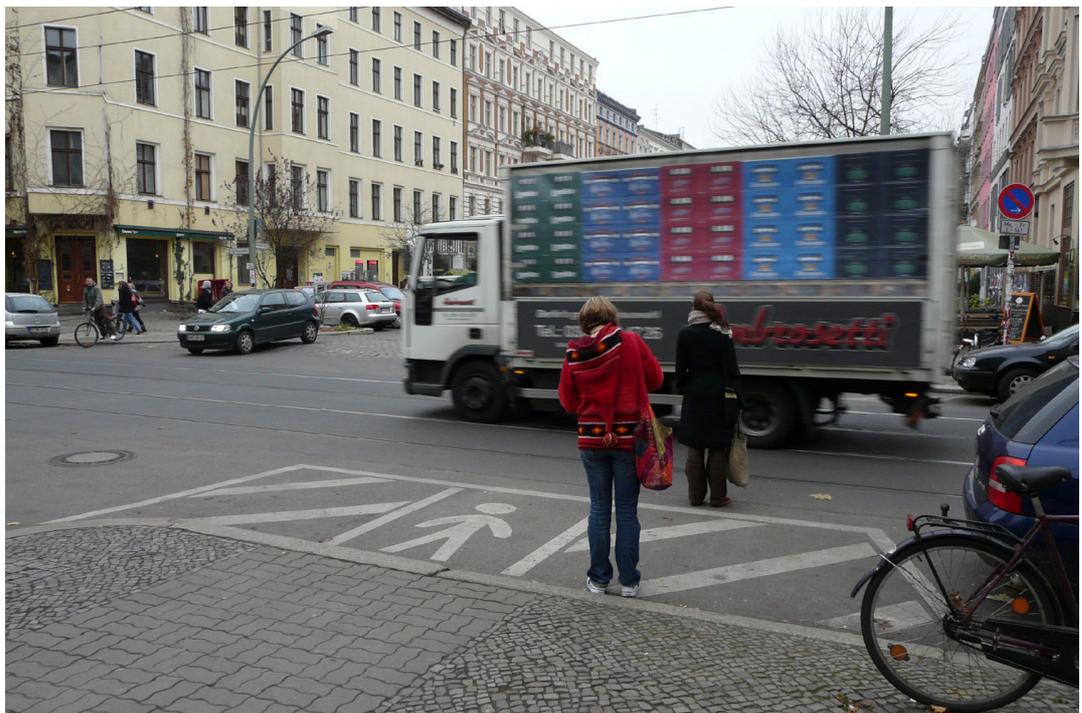
*Gehwegvorstreckungen - ob nun lediglich markiert oder baulich gestaltet - nutzen wenig, wenn es wie hier in der Kastanienallee in Pankow zu Hauptverkehrszeiten kaum noch Lücken im Fahrzeugstrom gibt. (GHW Nr. 19-020)*

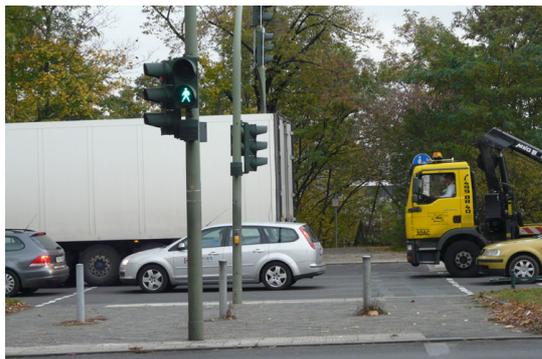
*Bei der Überquerung der Seestraße in Mitte gibt es zwar kurz Grün für Fußgänger, wenn die Ruftaste funktioniert, doch ist die Furt regelmäßig durch einen Rückstau durch die Lichtsignalanlage an der Sylter Straße zugestellt. Eine Berliner Besonderheit: Man muss von der Mittelinsel noch einmal Grün anfordern. (GHW Nr. 03-009)*

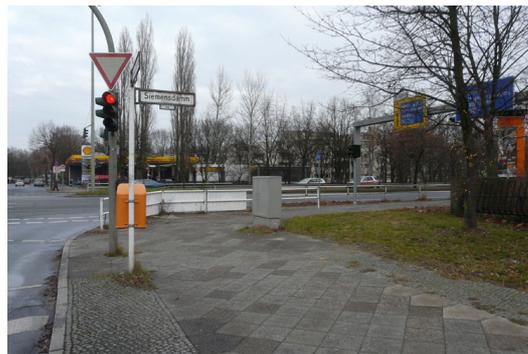
*Eine für Berlin recht typische Situation: Die direkte Querung ist am Siemensdamm in Charlottenburg-Wilmersdorf an der Lichtsignalanlage nicht möglich. Die Fußgänger wären dem Abbiegeverkehr im Wege, also müssen sie 14 Fahrstreifen überqueren und dabei vier Grün-Zeiten abwarten. (GHW Nr. 18-085)*

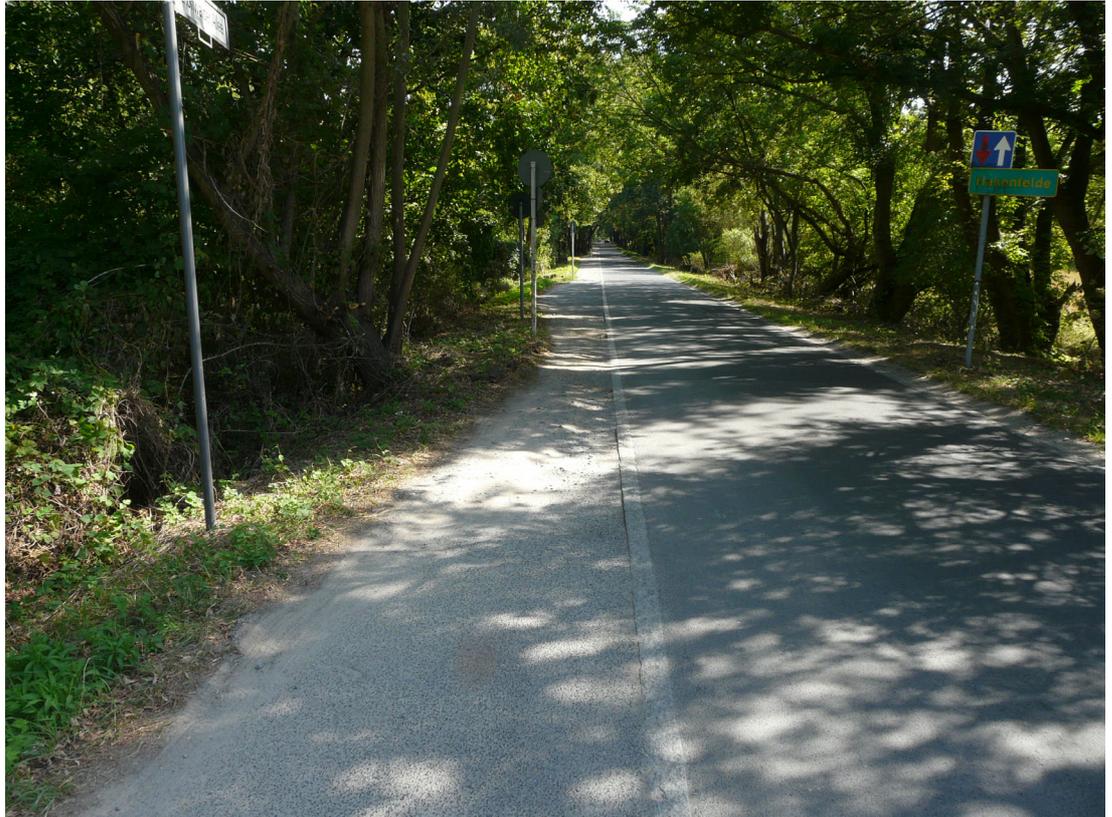
Direkt neben der Querungsstelle Schönwalder Allee im Berliner Forst Spandau, die immerhin eine Verkehrsbelastung von ca. 5.000 Kraftfahrzeugen am Tag (DTV) aufweist (QSt 02-003).

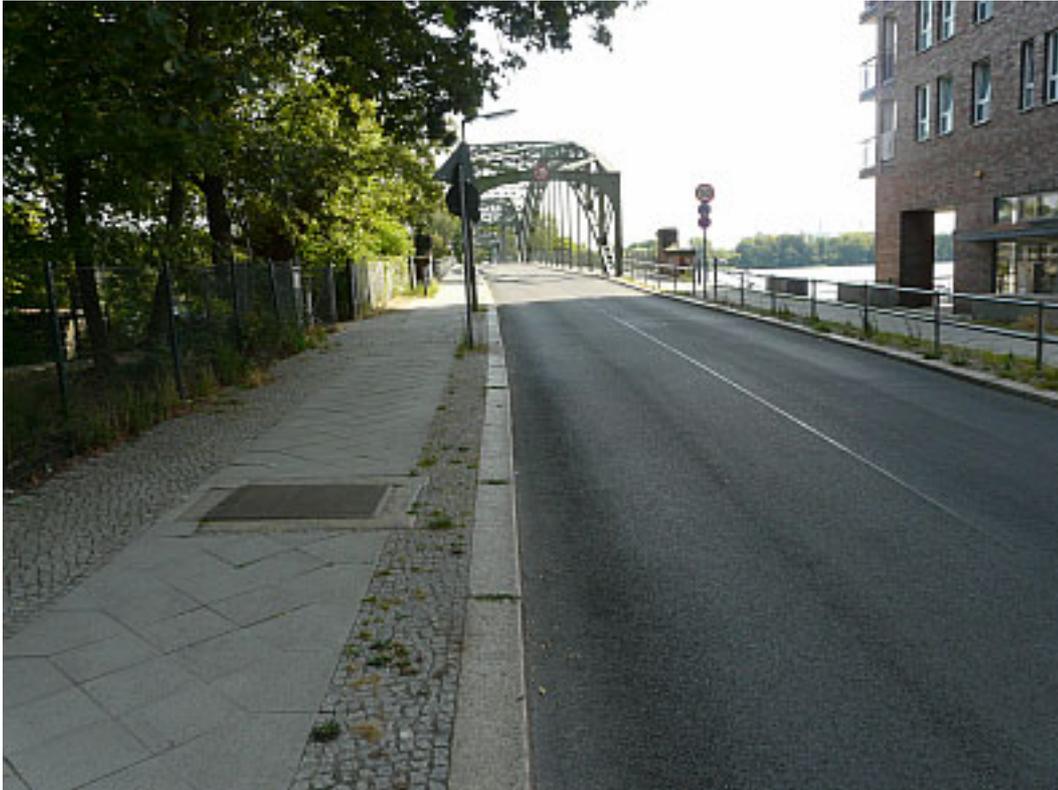
*Querungsstelle Eiswerder Straße neben der Neubausiedlung „Quartier Schultheis“ in Spandau mit einem geringen und schnellen Kraftfahrzeugverkehr: Die Fußgängersperrgitter im Anschluss an die Querungsstelle verstärken den Eindruck, dass hier mit querenden Fußgänger nicht zu rechnen ist (QSt 12-003).*

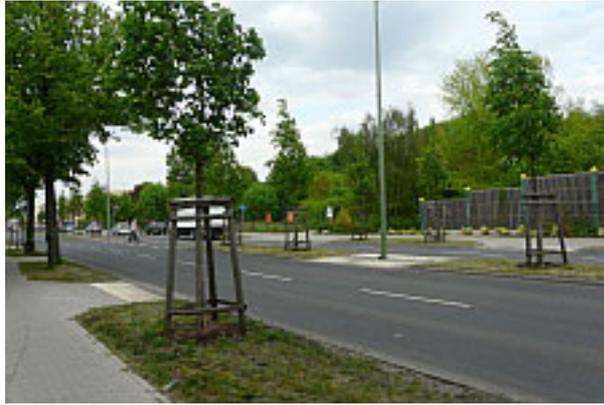
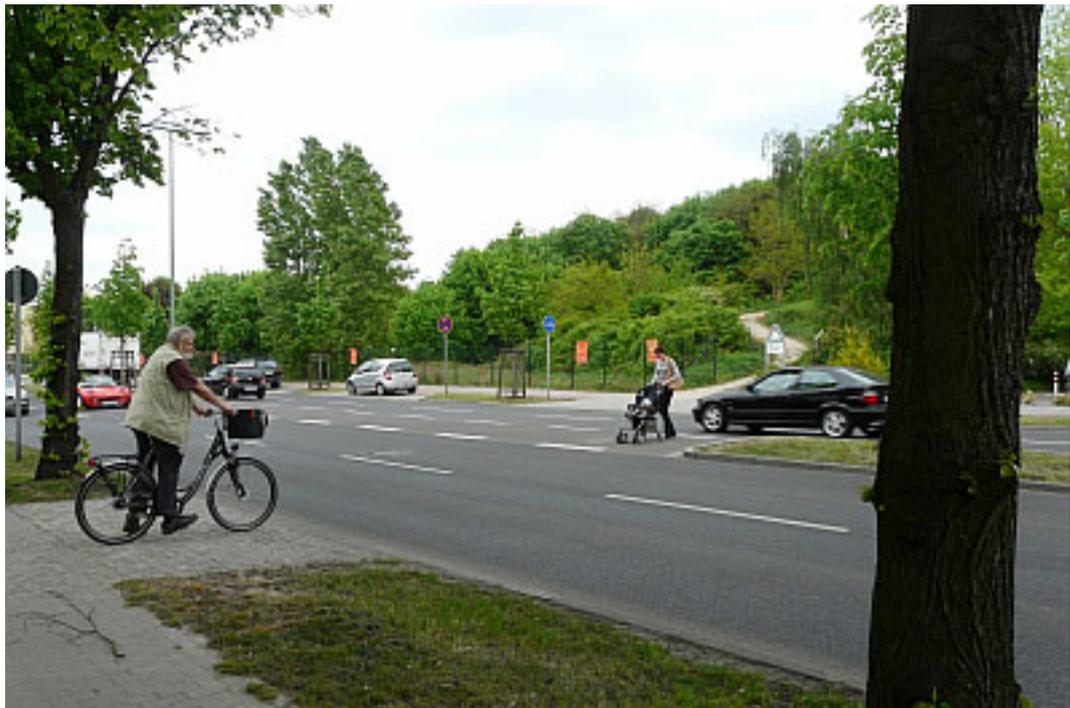
*Die Querungsstelle Marienfelder Allee in Tempelhof-Schöneberg mit immerhin 17.000 Kraftfahrzeugen pro Tag (DTV) ist nicht gut gesichert; wurde aber auch in einem längeren Beobachtungszeitraum nicht ein einziges Mal genutzt.*

*Stattdessen querten die Fußgänger und Radfahrer nur wenige Meter entfernt aber genau im Verlauf des grünen Hauptweges Nr. 05 „Nord-Süd-Weg“ und sie werden sich davon auch nicht abbringen lassen (QSt 05-069).*

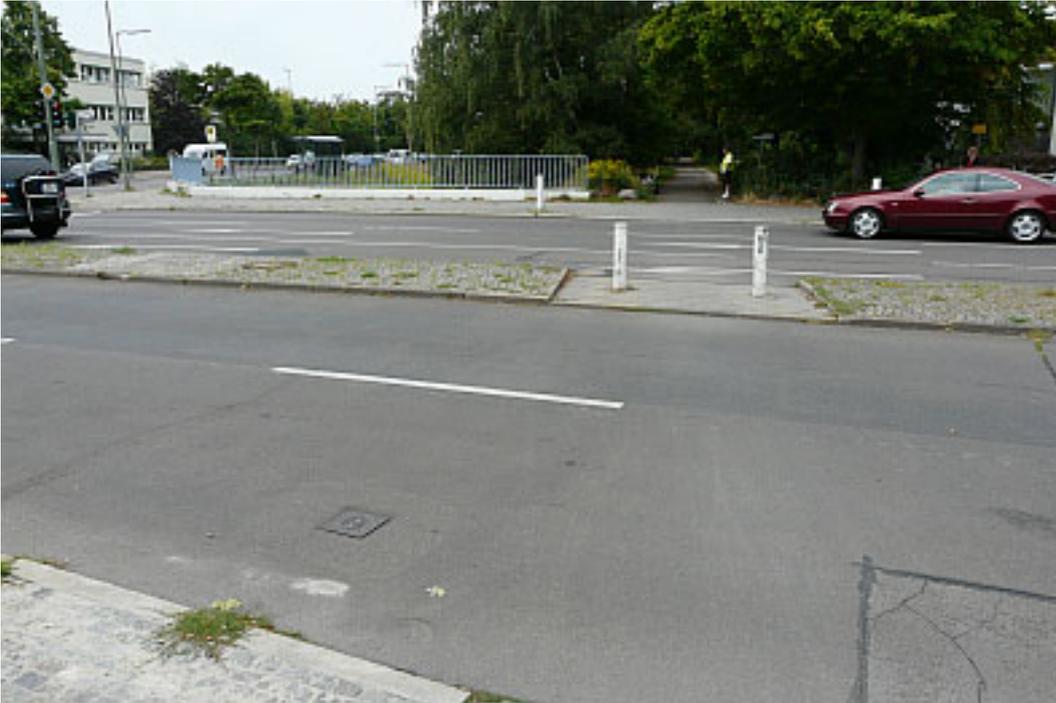
*Der Grünzug nördlich des Nordgrabens in Reinickendorf ist auch für den Alltagsverkehr eine angenehme Alternative gegenüber der Straße Am Nordgabeln mit seinem hohen Kraftfahrzeugverkehrsaufkommen, allerdings auch mit Lichtsignalanlagen an jeder Querung (links im Bild). Er hat in der Triftstraße mit einem Verkehrsaufkommen von ca. 8.500 Kraftfahrzeugen pro Tag (DTV) eine recht unsichere Querungsanlage mit Mittelinsel. Innerhalb von zwei längeren Beobachtungen gab es gefährliche Situationen für Fußgänger. Kein einziger Benutzer des Grünzuges nahm den Umweg über die Kreuzung mit der Lichtsignalanlage (QSt 16-006).*

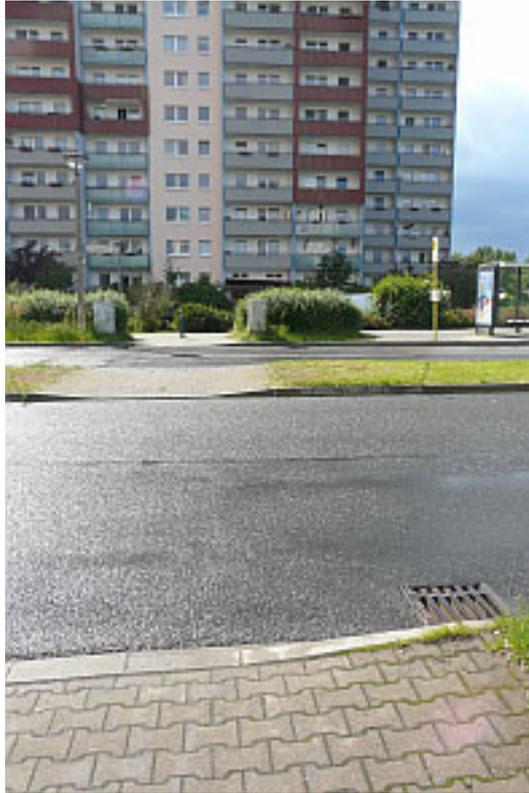
*Frequenter Übergang über die Hellersdorfer Straße nördlich der Klausdorfer Straße in Marzahn-Hellersdorf im Verlauf des grünen Hauptweges Nr. 7 „Ahrensfelder Weg“ und zusätzlich direkt neben den Haltestellen.*

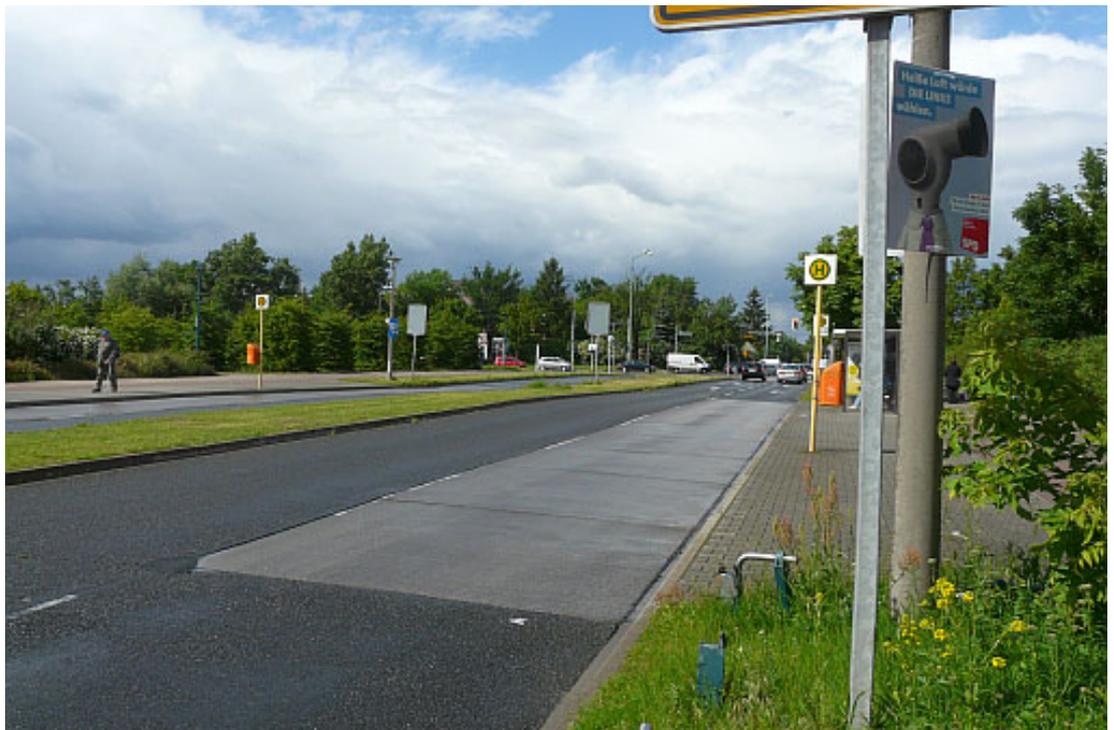
Derartige Wegführungen in unmittelbarer Nähe von Straßenkreuzungen sind nicht nur unbefriedigend, sondern unakzeptabel. Allen gemeinsam ist, dass sich auf der einen Seite Kraftfahrer in Richtung Kreuzung bereits auf die Signalisierung konzentrieren (rechts im Bild) und die kurz davor liegenden Querungsanlagen kaum wahrnehmen, auf der anderen Seite Fahrzeuge bei Grün an der Kreuzung mit zumeist unangemessen hoher Geschwindigkeit durchfahren oder nach Rot an der Kreuzung „durchstarten“. Darüber hinaus kommt es an zu dicht an Kreuzungen liegenden Querungstellen häufig insbesondere in Hauptverkehrszeiten zum

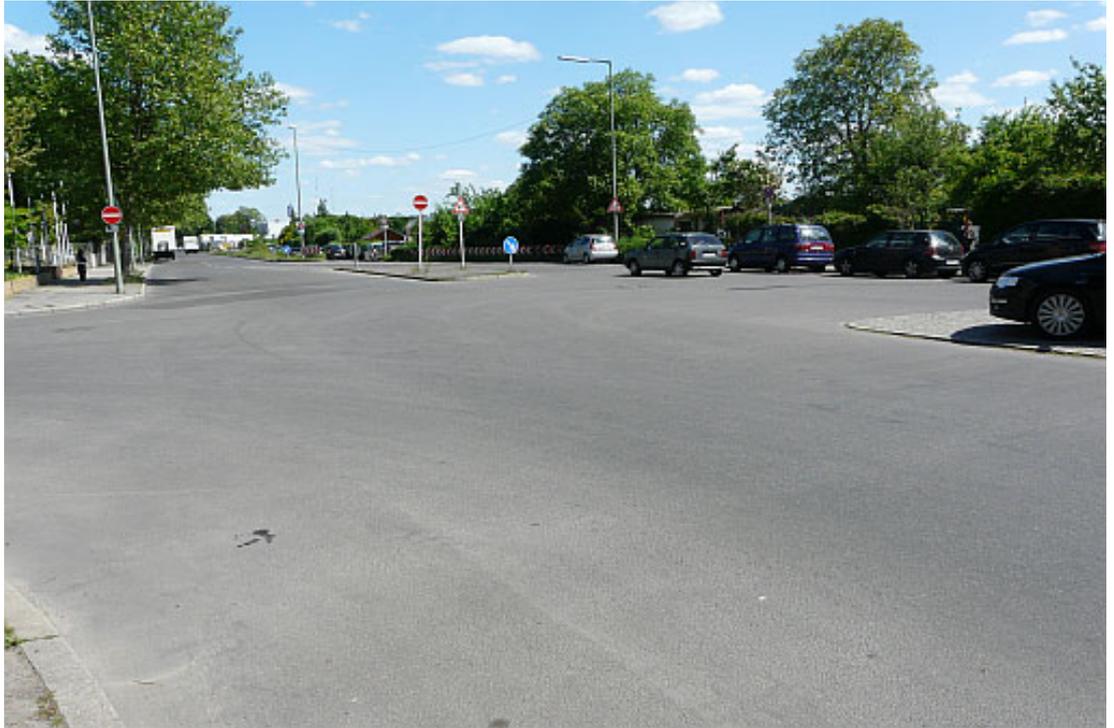
*Querungsstelle über die Fahrstreifen nur einer Fahrtrichtung der Ullsteinstraße in Tempelhof-Schöneberg. Die Straße ist trotz der Verkehrsbelastung von etwa 13.000 Kraftfahrzeugen pro Tag (DTV) und trotz des hohen Lkw-Anteiles überdimensioniert und sollte rückgebaut werden (QSt 10-002).*

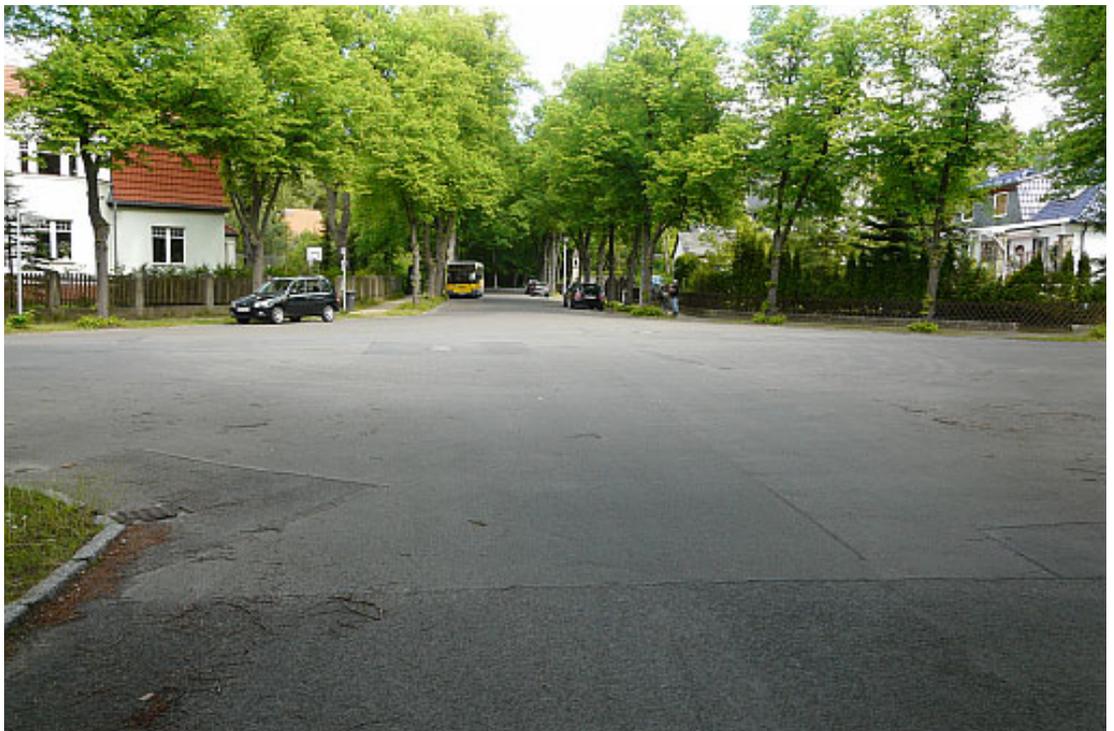
*Die Kreuzung Lutherstraße / Lindenstraße in Treptow-Köpenick befindet sich in einer Tempo-30-Zone, doch fahren fast alle Kraftfahrzeuge im Zeitraum der Beobachtung mit einer unangemessen hohen Geschwindigkeit (QSt 01-032).*

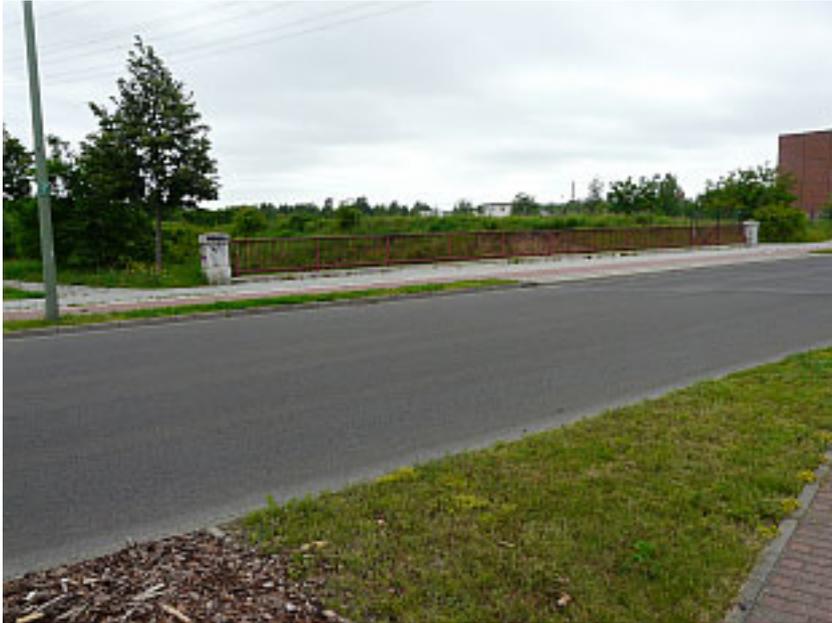
*Hundeausführstreifen  
oder Aufstellfläche für  
Fußgänger, die die  
Fahrbahn queren  
möchten?  
Querungsstelle  
Boxberger Straße in  
Marzahn-Hellersdorf  
(QSt 7-031).*
