Blitzlicht ⁽¹⁾: Von (anderen) Städten lernen.

Checkliste (Fußverkehrscheck/Fußverkehrs-Audit) im Rahmen des Projektes: „Handlungsleitfaden für Fußverkehrsstrategien (FVS)“ vom FUSS e.V. zusammengestellt.

Eisenach: Drei Wege durch die Innenstadt

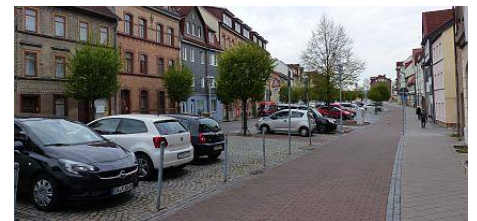
- (2) Der Weg beginnt im Westen Eisenachs in der Katharinenstraße mit sehr viel Platz und dadurch der Möglichkeit einer recht guten Gesamtgestaltung.

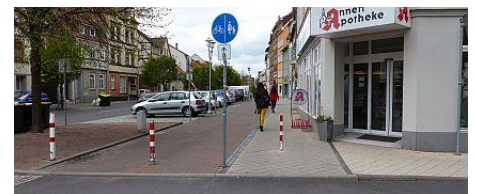
- (3) Wobei auch hier die Gehwegbreite nicht gerade großzügig bemessen wurde. Wenn dann auch noch Fahrradabstellmöglichkeiten geboten werden oder Werbeaufsteller stehen, gehen die Fußgänger auf dem Radweg. Die Radwegbreite liegt deutlich über dem derzeitigen Bedarf.

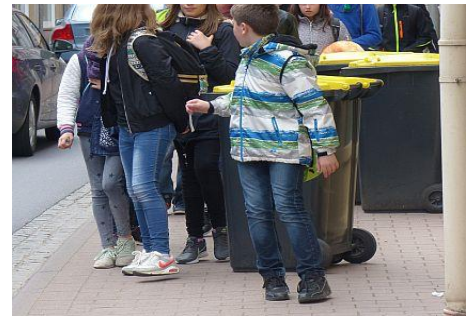
- (6) Und hier versucht eine Kindergruppe auf dem Gehweg zu bleiben. Das sind unverantwortliche Bedingungen und die Müllkästen sind nicht nur ein ästhetisches Problem, sondern auch eines der Verkehrssicherheit.

- 3.1 Absperrgitter sollten so weitgehend wie möglich aus dem Stadtbild verschwinden.(26) Wenn sie in begründeten Ausnahmefällen doch verbleiben sollen, dürfen sie zumindest in den Randbereichen neben Querungsanlagen nicht zusätzlich als Werbeträger verwendet werden, um die Sichtbeziehungen von Kindern und Rollstuhlfahrern mit den Kraft- und Radfahrern nicht zu beeinträchtigen.

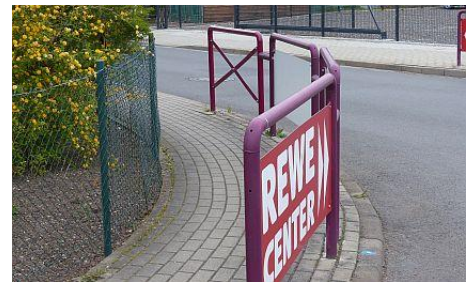
- (8) Für den Fußverkehr ist die Situation durch die überdimensionierten Eckausrundungen, die zu schmalen Gehwege und das Absperrgitter im Einmündungsbereich eher eine Zumutung. Im Eingangsbereich einer Tempo-30-Zone ist das unakzeptabel.

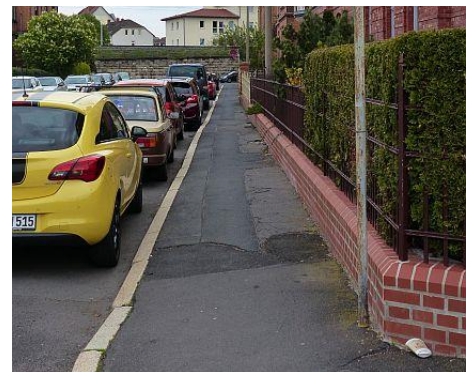
- (9) In der August-Bebel-Straße nördlich der Karl-Marx-Straße (Einmündung von rechts) ist der Gehweg in einem desolaten Zustand und nicht barrierefrei. Doch ist dies dennoch eine eher angenehme Wegeverbindung zu den Wohngebieten im Norden Eisenachs, die nicht so frequentiert sind. Das liegt zum einen daran, dass die August-Bebel-Straße hier als Sackgasse gekennzeichnet ist (ohne Kennzeichnung, ob es für den Fuß- und Radverkehr einen Durchgang gibt).

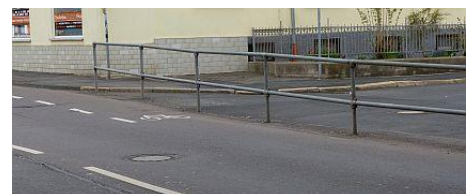
- (10) Zum anderen ist auch eine Querung der Hospitalstraße kaum möglich wegen der Absperrung des Autoverkehrs.

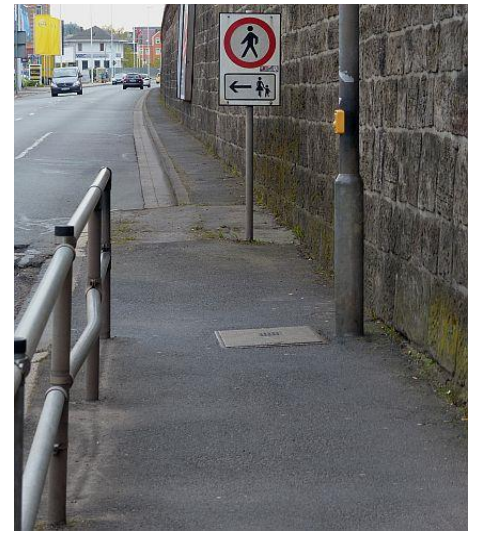
- (13) Die dann folgende Querung der Straße mit dem doppeldeutigen Namen „Rennbahn“ ist ein Angst-raum. Selbst an den Fußgängersperrgittern ist zu erkennen, dass hier die Kraftfahrzeuge mitunter bedrohlich nahe kommen. Die Kombination des Zeichens „Verbot für den Fußgängerverkehr“ (4) mit dem gleichzeitigen Zusatzschild der Fußgänger-führung zeigt die bisherige Unsicherheit der Wegeführung. Das folgende Foto zeigt die angst-volle Situation für die schon erwähnte Kindergrup-pen-Leiterin und der Werbeplakat -Text „Jetzt ins AbenteuerReich!“ lässt an Sarkasmus nicht zu wünschen übrig. Dieser Weg zu den Sportanlagen im Norden wird ganz sicher nicht zum ersten Mal von einer Kindergruppe begangen. Das ist Alltag.

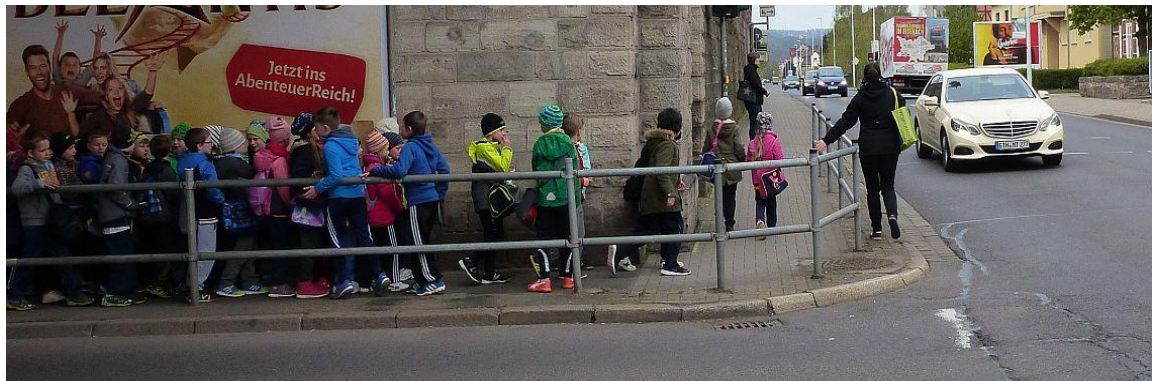
- (14)

- (15) Die nächste Etappe dieser Kindergruppe war nicht angenehmer, die Querung der Rennbahn mit zu kurzen Grün-Zeiten für den Fußverkehr. Zurück-blickend war erkennbar, dass bereits eine weitere Kindergruppe diese Tortur vor sich hatte. Alltags-mobilität.

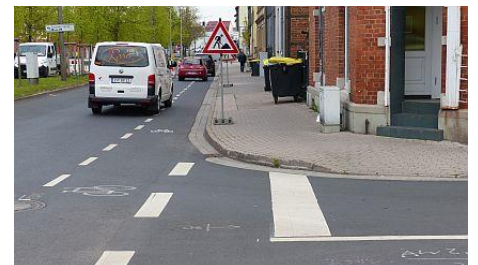
- (16) Es folgt sofort die nächste kuriose Situation in der Mühlhäuser Straße und der Einmündung der Kupferhammer Straße: Die Haltelinie für die Kraft-fahrer ist so markiert, dass sie keinen Übergang ermöglicht, sondern ihn abbiegende Kraftfahrzeuge sperren. Sie ist zu weit vorgezogen und nicht richtliniengemäß angelegt. Eine solche Ausbildung darf vom Auftraggeber nicht abgenommen werden.

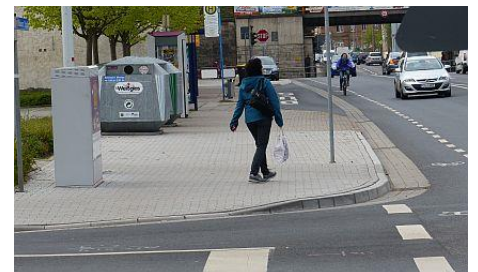
- (17) Blick zurück: Dies alles ist neu gebaut und markiert worden. So, als wenn es keine Regelwerke für den Stadt-, Fuß-, und Radverkehr gäbe.

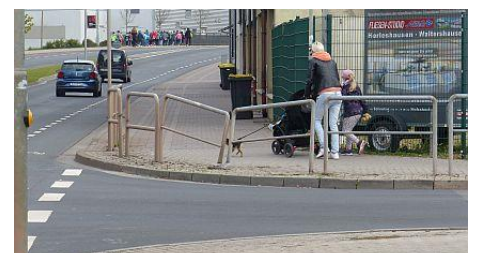
- (18) Ebenso unkomfortabel die Einmündung der Amra-straße. Nicht nachvollziehbar die Zurückversetzung der Furt, die nach den Regelwerken möglichst in Gehrichtung liegen soll.(5) Im Hintergrund übrigens die Kindergruppe, die sich noch immer auf der anderen Straßenseite durch den Verkehr kämpft.

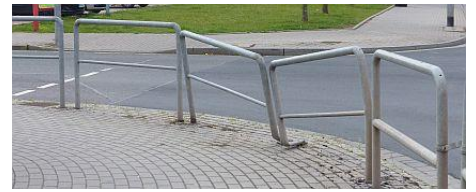
- (19) Eine solche Fußverkehrssperrung verursacht nicht nur Ärger, sondern verständlicherweise auch Ängste um die eigene Sicherheit.

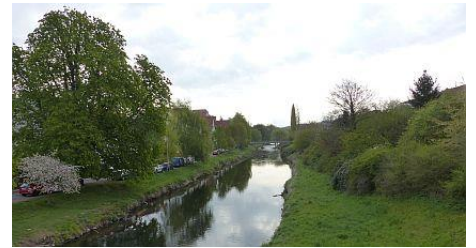
- (20) Die Brücke der Mühlhäuser Straße über die Hörsel gibt einen Einblick in die bisher weitestgehend ungenutzten Naherholungs-Kapazitäten. In Richtung Osten gibt es auf der südlichen Seite der Hörsel (rechts) keinerlei Wegeverbindungen, auf der nördlichen Seite (links) leider auch nur abschnittsweise Wege am Ufer.

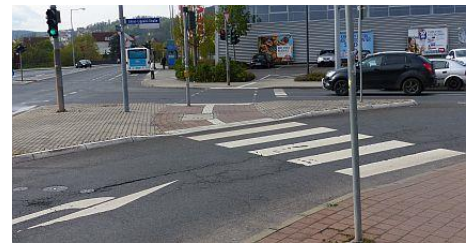
- (22) Die an der Mühlhäuser Straße von Westen einmündende Julius-Lippold-Straße ist offensichtlich eine beliebte fußläufige Verbindung zum nördlichen Wohngebiet. Dreiecksinseln sollen generell nur noch in begründeten Ausnahmefällen zum Einsatz kommen. Aber auch in solchen Fällen sollen nach den geltenden Regeln Teilaufpflasterungen mit einem Fußgängerüberweg angelegt werden.(6) Hier ist der Gehweg barrierefrei abgesenkt, was auch möglich ist. Die Pflasterwahl ist irritierend, weil die roten Pflaster zu den grauen eher wie ein Radweg wirken. Einen Radweg mit Fußgängerüberweg aber gibt es nicht und man sollte Radfahrer (7) auch nicht dazu verleiten, hier eine Vorrangregelung anzunehmen.(8)

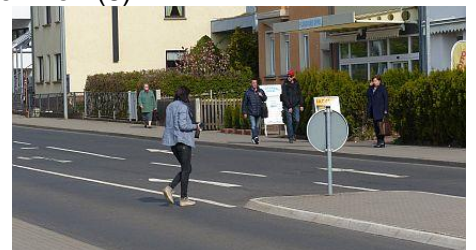
- (23) Ein Stück weiter in die Julius-Lippold-Straße hinein wurde eine Mittelinsel als Querungsanlage so angelegt, dass danach noch eine Abbiegespur einzurichten war, nicht aber im üblichen Gehverlauf der Zielgruppe. In einem längeren Beobachtungszeitraum querten sehr viele Menschen westlich der Mittelinsel die Straße und nur wenige nutzten sie.

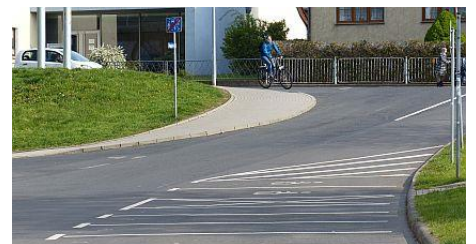
- (24) Die zweite Verbindungslinie in Richtung Innenstadt beginnt an der gleichen Stelle, an der Abbiegespur. (siehe 23) Die Straße „Sportpark“ ist ein verkehrsberuhigter Bereich (9), über den ein Grünzug an der Hörsel erreichbar ist. Er ist gleichzeitig Autozufahrt mit einer Linksabbiegespur aus der Julius-Lippold-Straße zum Erreichen der Parkplätze zu den hier gebündelten Sportanlagen der Stadt Eisenach.

Beides ist eigentlich unvereinbar. Da der Weg zur Hörsel abschüssig ist, fahren nicht nur die Kraftfahrzeuge, sondern auch die Radfahrer deutlich schneller als die zulässige Höchstgeschwindigkeit: „Schrittgeschwindigkeit“ (10)

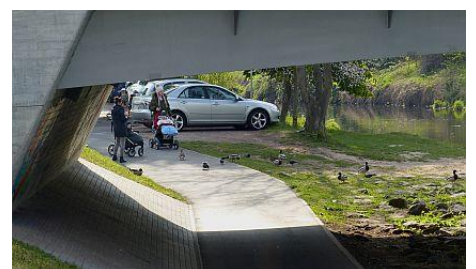
- (25) In Richtung Stadtmitte ist dann der Grünzug an der Hörsel sehr kurz und endet bereits an der Unterführung der Mühlhäuser Straße (siehe 18). Hier hätte ein schöner Weg an der Hörsel entlang sein können, so wie es bereits im Verkehrsentwicklungsplan aus dem Jahre 1994 als eine der wesentlichen Maßnahmen vorgesehen war.(11)

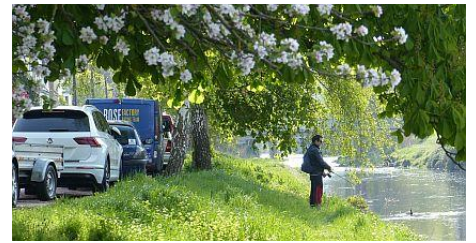
- (26) Zurzeit wird der Randstreifen noch als ausgewiesener Parkraum genutzt. In der Tiefenbacher Allee gibt es offensichtlich Parkdruck und hier müsste eine grundsätzliche Alternative gesucht und gefunden werden.

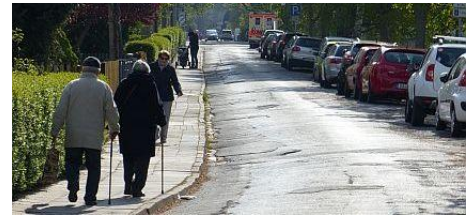
- (27) Für den durchaus regen Fußverkehr steht einseitig nur ein recht schmaler Gehweg zur Verfügung.

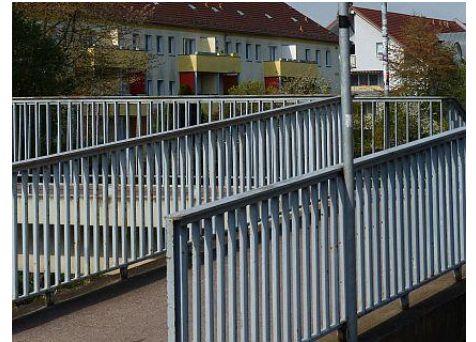
- (28) Etwa 150 Meter weiter steht für den Fuß- und Radverkehr eine Brücke über die Hörssel zur Verfügung. Der Blick zurück in Richtung Westen ist sehr schön (siehe 20), der Blick in Richtung Osten industriegeprägt nicht sehr ansprechend.

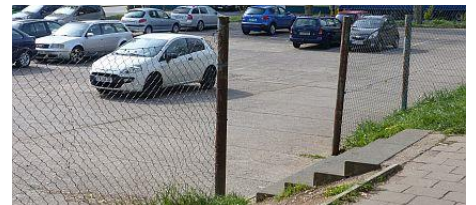
- (30) ... mit einer Unterbrechung. Diese wird von Fußgängern rege benutzt, weil sich dadurch eine Abkürzung in der Diagonale zur Wilhelm-Rinkens-Straße ergibt.

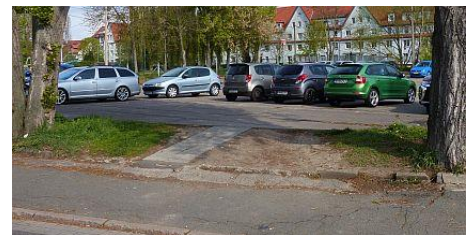
- (31) Auf der anderen Seite des Parkplatzes ist zu erkennen, dass selbst hier nicht der senkrecht gepflasterte Zugang, sondern weiterhin die Diagonale gegangen wird. Während der Beobachtungszeit nutzten alle „Einheimischen“ diese Abkürzung.

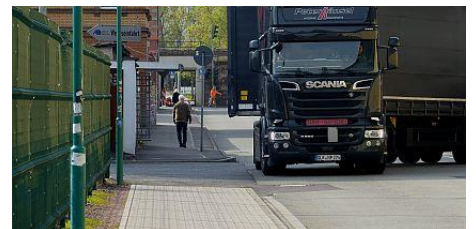
- (32) Die Wilhelm-Rinkens-Straße ist nur knapp 200 Meter lang, aber sehr eintönig und durch den rangierenden Werksverkehr mitunter auch recht unangenehm.

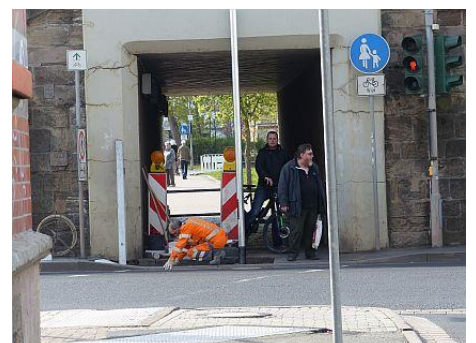
- (33) Das ist die Überquerungssituation der stark befahrenen Straße „Rennbahn“: Es gibt eine viel zu geringe Aufstellfläche auf der südlichen Seite in der Unterführung der Bahngleise, es handelt sich um einen Gehweg mit „Radfahrer frei“ und gleichzeitig um eine ausgewiesene Radroute, es gibt ein für Radfahrer und Menschen mit Kinderwagen etc. zu enge Umlaufsperrung (12) und wegen der Länge der Wartezeiten häufig Fußgänger-Stau in einem selbst bei Tageslicht dunklen Raum.

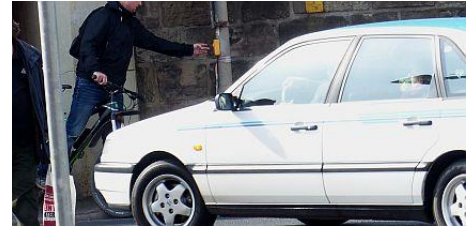
- (34) Die Baustelle gab es zum Begehungszeitpunkt, da in der Mitte des Tunnels ein neuer Pfahl gesetzt wurde für den Anforderungstaster für Fußgänger und Radfahrer, der bisher nur bei Mitbenutzung der Fahrbahn erreicht werden konnte (siehe 30 ganz rechts). Die bisherige Ausstattung war so undenkbar, dass sie in den Regelwerken gar nicht erwähnt wird.(13) Sicher eine gute Maßnahme, aber kaum ausreichend, um diesen neuralgischen Punkt zu entschärfen.

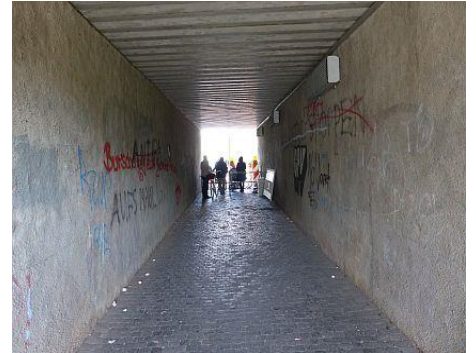
- (35) Der Tunnel bleibt eine Zumutung als eine der beiden wesentlichen Fußgänger- und Radfahrerachsen von der Innenstadt in Richtung Norden und umgekehrt. Angesichts der Größenordnung des Fernstraßenhaushaltes in Deutschland ist es natürlich verwunderlich, dass man nicht wagt, überhaupt über ein neues Brückenbauwerk oder eine Verbreiterung des Tunnels nachzudenken. Aber zeitlich ist eine solche Infrastrukturmaßnahme wohl nicht abzusehen.

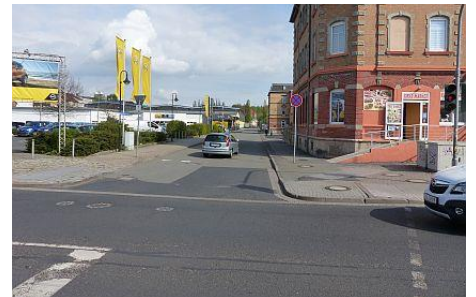
- (36) Zu prüfen wäre zudem, ob die ohnehin überholungsbedürftige Straße „Rennbahn“ schmaler ausfallen oder ein wenig nach Norden verschwenkt werden könnte. An dieser Stelle befindet sich westlich (links) nur ein Parkplatz und östlich ist auch noch Spielraum bis zur Bebauung. Damit würde man eine Gehwegvorsteckung am Tunnelausgang schaffen können, damit sich die Wartenden wenigstens als Menschen fühlen.

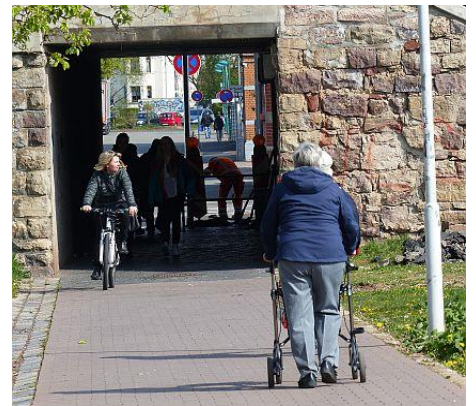
- (37) Die Situation von der Stadtseite aus. Kurzfristig wird empfohlen, trotz der für beide Verkehrsteilnehmergruppen verengten Wegbreiten hier einen getrennten Rad- und Gehweg anzuordnen (14) und diesen sehr deutlich zu markieren. Evtl. können im Tunnelbereich zwei/drei Fahrradbügel in Längsrichtung aufgestellt werden. Die Umlaufsperrung im Tunnel ist zu entfernen, die Reduzierung der Radfahrgeschwindigkeit und die erhöhte Aufmerksamkeit müssen vorher und zusätzlich durch behindertengerechte Bordsteine an der Straße „Rennbahn“ erreicht werden. Eigentlich müssten die Radfahrer zum Absteigen ermuntert werden, aber hierzu gibt es erfahrungsgemäß keine erfolgversprechenden Maßnahmen. Vor dem Tunnel könnten auf der Radseite (links) farbige Querstreifen markiert werden, die zum Tunnel hin breiter werden. Diese optische Schwelle mit dem Zusatzschild „Fahrradfahrer bitte absteigen“ könnte zumindest zu einer Geschwindigkeitsreduzierung beitragen. Auf jeden Fall ist der Tunnel zu jeder Tageszeit zu beleuchten.

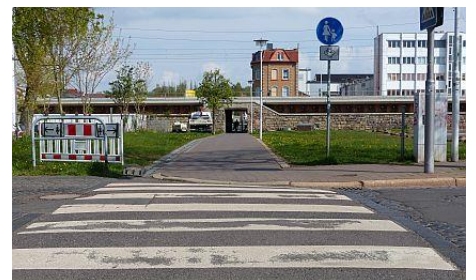
- (38) Der Fußgängerüberweg über die Karl-Marx-Straße ist gewölbt, da das alte Straßenpflaster in der Straßenmitte deutlich höher ist. Dies gibt den Fußgängern ein erhabenes Gefühl. Problematisch ist, dass es sich um einen Gehweg mit „Radfahrer frei“ und um eine Radroute handelt. Dies ist nach dem Regelwerk zwar zulässig (15), aber aus Verkehrssicherheitsgründen keine gute Lösung. Es kann Radfahrer dazu verleiten, den Fußgängerüberweg auch für sich selbst als gesicherte Querungsstelle anzusehen, was nicht der Fall ist. Da der Kraftfahrzeugverkehr in dieser Straße nur gering ist, dürfte es evtl. ausreichen, die Autofahrer auf die querenden Radfahrer z.B. auf der Westseite (links) per Zeichen (16) und/oder durch eine entsprechende Fahrbahnmarkierung aufmerksam zu machen.

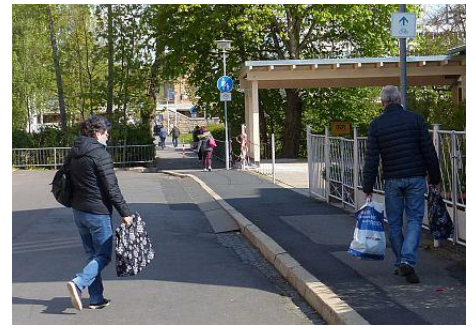
- (39) Wenige Schritte weiter folgt eine weitere Verengung des Gehweges mit Radverkehr in beiden Richtungen auf der Brücke über den Mühlgraben. Dies ist neben der Hörsel ein zweiter, ebenfalls nicht besonders herausgearbeiteter, schmaler Grünstreifen quer durch die Stadt. Hier sollte der Radverkehr ebenfalls möglichst auf die Westseite (links) verlagert werden, damit er gleich nach der Brücke eine Anrampung zur Fahrbahn erhalten kann und nicht weiter auf dem Gehweg geführt wird. Die derzeitige Anrampung ist nicht für den Radverkehr gedacht (Ausfahrt, rechts) und kommt zur Entflechtung der beiden Verkehrsarten zu spät.

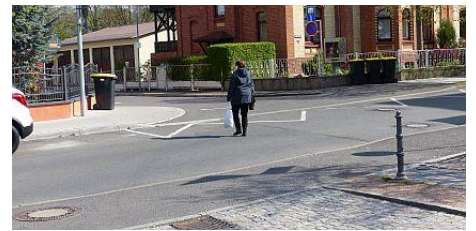
- (41) An der Querung der Goethestraße wird die Situation auch nicht eindeutiger. Hier gehen die meisten Fußgänger diagonal über die Goethestraße zur Wilhelm-Rinkens-Straße. Wer den Weg nicht kennt und aus der Stadt kommt, wird hier nicht geführt.

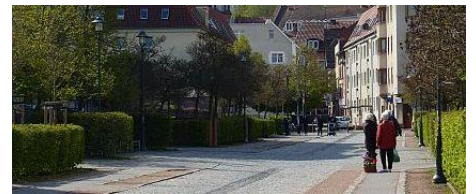
- (42) Die daran anschließende Jakobstraße ist eine angenehme, aber recht kurze Fußgängerzone. Ein paar Sitzgelegenheiten wären sinnvoll, zumal man den Turm der Georgenkirche und die südliche Altstadt von hier aus sieht.

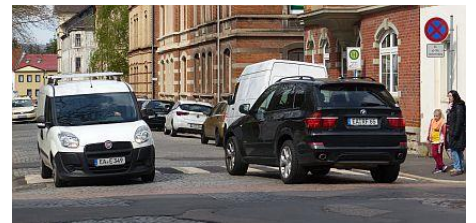
- (43) An der Ecke Werneburgsstraße ein Fußgängerüberweg mit einer verblüffend geringen Anhaltebereitschaft durch die Kraftfahrer, die mit unvermindertem Tempo weiterfahren. Hier wartete eine Schulklasse (rechts) auf eine Lücke im Fahrstrom. Dieser Fußgängerüberweg ist evtl. als Teil der Schulwegsicherung eingerichtet worden, die Schule befindet sich auf der anderen Straßenseite.

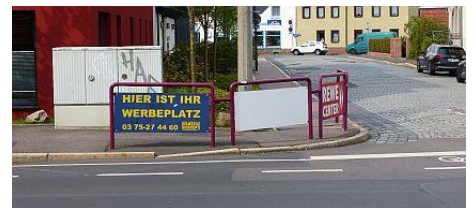
- (44) An der Hospitalstraße der Übergang in Richtung Karl-Marx-Straße wiederum der Werbehinweis auf das Einkaufszentrum (vgl. 7 und 8, ein Straßenzug weiter in Richtung Westen) und eine entsprechende nicht regelgerechte und nicht barrierefreie Querungsstelle. Fußverkehrssperrgitter sollten grundsätzlich nicht als Werbeträger eingesetzt werden dürfen, weil sie damit wirtschaftliche Ambitionen verstärken und gleichzeitig die Verkehrssicherheit (Sichtbeziehungen z.B. zwischen Kindern und den Kraftfahrern) vermindern. Diese beiden Aspekte dürfen keinem Abwägungsprozess unterliegen, hier hat die Verkehrssicherheit eindeutig Vorrang.

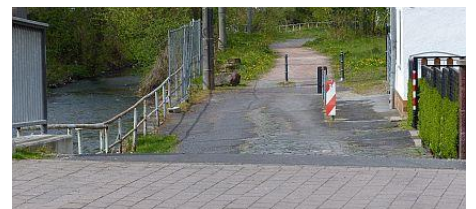
- (45) Ein paar Schritte weiter biegt nach Westen eine nicht besonders ausgeprägte Fußwegeverbindung „Fischerstadt“ ab, ein weiteres kleines Wegestück am Mühlgraben entlang. Der Eingangsbereich wirkt verwahrlost und nicht einladend. Auf der anderen Straßenseite ist nicht erkennbar, dass der Rot-Kreuz-Weg keine Sackgasse für Fußgänger ist.

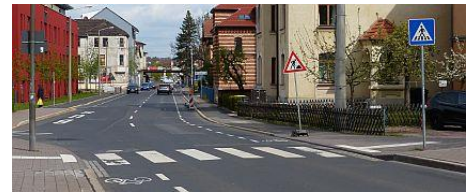
- (46) Am Fußgängerüberweg über die Hospital-Straße war trotz deutlich stärkerem Kraftfahrzeugverkehr die Anhaltebereitschaft (vgl. 41) größer, möglicherweise wegen der günstigen Sichtbeziehung und der Übersichtlichkeit.

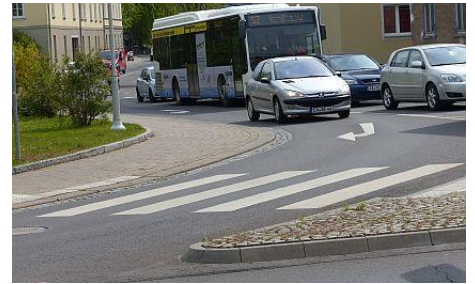
- (47) Ganz anders dagegen der Fußgängerüberweg zur Dreiecksinsel mit starkem Rechtsabbiegeverkehr aus der Straße „Hinter der Mauer“, wo man in wenigen Minuten sehr kritische Begegnungen beobachten kann. Ein Beleg dafür, dass nach den Regelwerken auch in Ausnahmefällen Fußgängerüberwege allein nicht ausreichen, um den Fußverkehr zu sichern.(6)

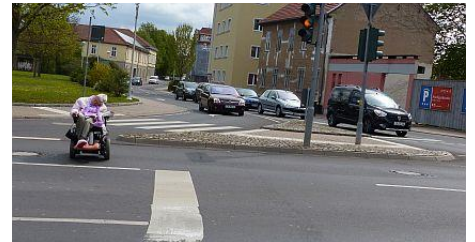
- (48) Zumal es an dieser Stelle keine erkennbare Querungsmöglichkeit über die Hospital-Straße gibt. Die Frau im Rollstuhl, die diesen Weg sicher nicht zum ersten Mal gefahren ist und in die „Fischerstadt“ wollte, kam auf der anderen Straßenseite wegen der Bordsteinhöhe nicht allein auf den Gehweg. Statt einem Verständnis setzte ein Hupkonzert ein.

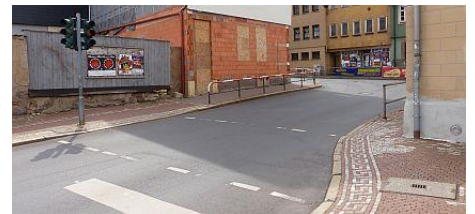
- (49) Der nächste gesicherte Übergang befindet sich etwa in der Mitte zwischen der Einmündung der Straße „Unter der Mauer“ und der Georgenstraße mit gleichzeitig starkem Abbiegeverkehr. Die Situation mit Absperrgittern für den Fußverkehr in allen Richtungen erinnert an die Regelungen in der DDR, ist aber nach den heutigen Standards so nicht mehr vertretbar.

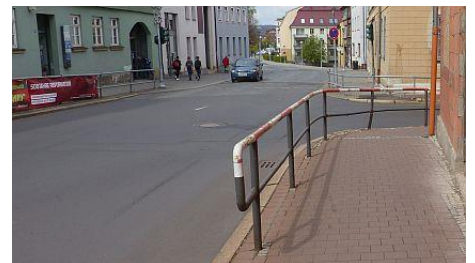
- (51) Die Überquerung der Georgenstraße an der Anforderungs-Lichtsignalanlage sollte noch einmal genauer überprüft werden: 2 ½ Minuten Wartezeit in der Abendstunde mit fast keinem Autoverkehr kann eigentlich nur ein Messfehler gewesen sein.

- 3.2 Die Lichtsignalanlagen sind verkehrsabhängig zu schalten, Wartezeiten bei nicht vom Kraftfahrzeugverkehr ausgenutzten Grünzeiten sind zu verringern.

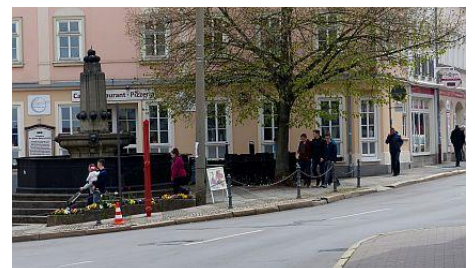
- (52) Die Kreuzung Georgenstraße, Wydenburgstraße und Alexanderstraße ist einer der herausragend schönen Plätze der Stadt Eisenach. Die Einführung der Höchstgeschwindigkeit von 30 km/h war ein mutiger Schritt, aber auch hier stellt sich die Frage, ob die Fußgängerzone nicht wenigstens bis hierhin verlängert werden kann. Der Fußverkehr insbesondere auf der nördlichen Seite war zum Zeitpunkt der Beobachtung recht erheblich und sicher stärker als der Kraftfahrzeugverkehr. Mitten im Weg ein Werbeaufsteller, was im Innenstadtbereich keine Seltenheit ist, selbst bei sehr schmalen Gehwegen.

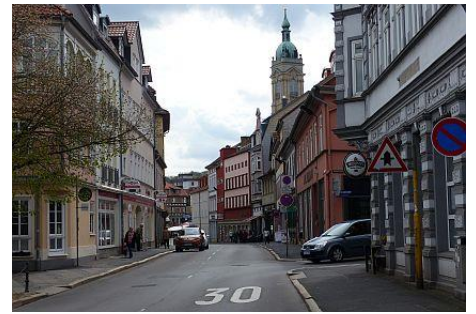
- (53) In der Georgenstraße ist ohnehin die Flächenaufteilung von Gehwegen und Fahrbahnen nicht ideal.(17) Darüber hinaus sind die Verkehrsregelungen nicht konsequent, d.h. die Tempo-30-Straße ist gleichzeitig vorfahrtsberechtigter Straße. Das ist nicht geschwindigkeitsdämpfend. Die Georgenstraße hat noch Potenzial als eine Geschäftsstraße in Richtung Westen. Der Busverkehr sollte allerdings weiterhin eingebunden bleiben.

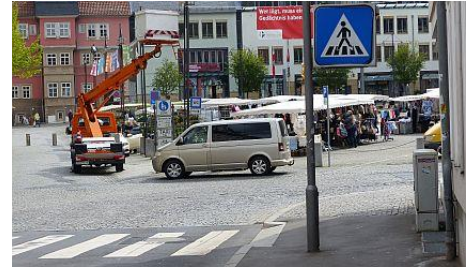
- (54) Problematisch, und das spricht auch für die Einbindung der Georgenstraße in die Fußgängerzone, ist die Erreichung des Marktplatzes vom südlichen Gehweg der Georgenstraße. Der Fußgängerüberweg führt lediglich auf die nördliche Gehwegseite...

- (55) ... Der direkte Übergang (geradeaus in 54) wird dagegen durch Ketten abgesperrt und durch parkende Fahrzeuge verhindert. Eine unschöne Situation. Auch an dieser Stelle sollte es einen Fußgängerüberweg geben.

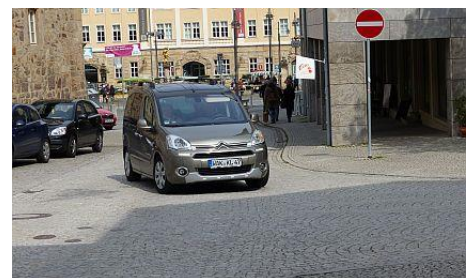
- (57) Die deutliche Herunterstufung der Priorität des Kraftfahrzeugverkehrs im Marktbereich führt offensichtlich dazu, dass Kraftfahrer am südlichen Platzausgang zur Schmelzer-Straße der Auffassung sind, dass sie beim Abbiegen in die Einbahnstraße mit einer zulässigen Höchstgeschwindigkeit von 30 km/h Vorrang haben und endlich „Gasgeben“ können.(19) Dies führte zu einer überaus kritischen Situation im Rahmen der Begehung und der Kraftfahrer rief „Sie haben mich doch gesehen“ als er von hinten auf den Geher zufuhr und eigentlich ihn hätte sehen und abbremsen müssen. Eine längere Beobachtung zeigte, dass dies offensichtlich kein Einzelfall war: Die Kraftfahrer gehen fälschlich von ihrem Vorrang aus und die Fußgänger akzeptieren es. Dies wird erfahrungsgemäß durch Einbahnstraßenregelungen gefördert, weil die Kraftfahrer davon ausgehen können, dass ihnen kein Fahrzeug entgegenkommt. Deshalb sollte es hier deutlichere Hinweise an die Kraftfahrer geben, z.B. durch Fußgängerüberwege über die Lutherstraße und über die Schmelzerstraße.

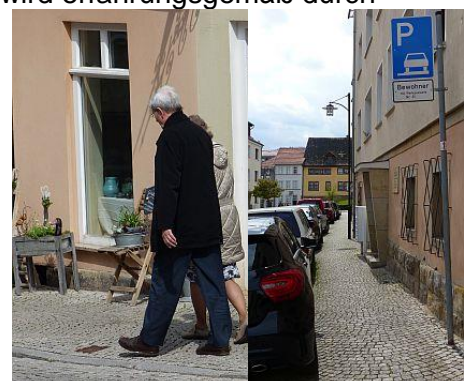
- (58) Die Lutherstraße, eine touristisch sehr hochwertige Straßenverbindung, ist leider eine Mischung aus Flaniermeile und Gehwegparken für Anwohner.

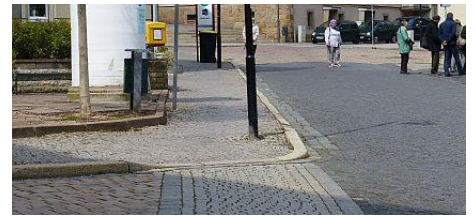
- (59) Am Frauenplan eine die historische Pflasterung nicht störende Gehwegabsenkung und der Versuch, eine halbwegs barrierefreie Querung zu ermöglichen.

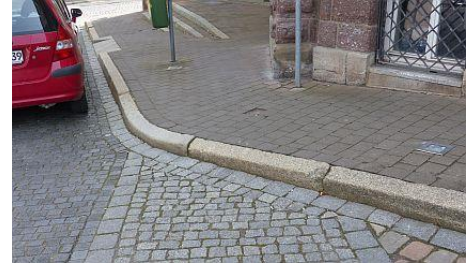
- Leider wurde diese Idee nicht bis zum Bordstein auf der anderen Straßenseite fortgesetzt. Dabei ist allerdings zu bedenken, dass die Straßenpflasterungen häufig aus den Jahren 1784-1789 stammen. (19) Da ist es verständlich, dass mit diesen historischen Gegebenheiten behutsam umgegangen werden muss. Insofern ist es anerkennenswert, wie bisher versucht wurde, die Barrierefreiheit zumindest punktuell umzusetzen.

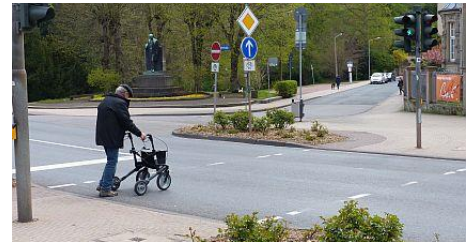
- (61) Der Übergang über die Straßen Mariental/Wartburgallee (Bundesstraße 19) zur Kurstraße ist als Fußwegeverbindung zum Kartausgarten und zum Burschenschaftsdenkmal frequentiert. Mit ca. 45 Sekunden Wartezeit ist er eigentlich akzeptabel, doch sind die Zeiten durch den Kraftfahrzeugverkehr häufig nicht ausgenutzt, d.h. die Fußgänger warten, aber es fährt kein Fahrzeug vorbei.

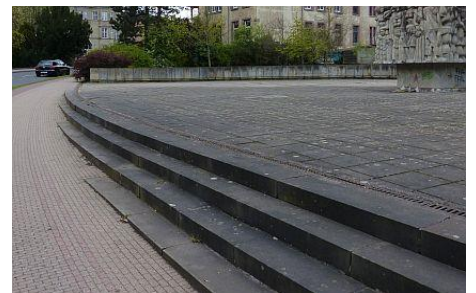
- (64) Eine angeschnittene Treppe ohne auffällige Kantenmarkierung ist für Menschen mit eingeschränkter Sehfähigkeit äußerst gefährlich.

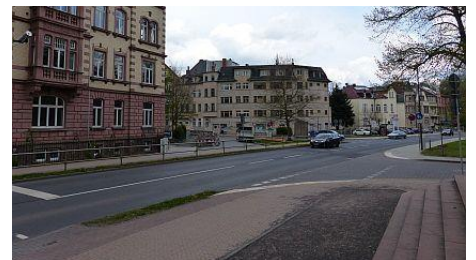
- (65) Die Anforderungsampel vor der Wandelhalle über die Wartburgallee (links) bietet Sofortgrün. Doch ist die Lage der Lichtsignalanlage keineswegs optimal. Während der Beobachtung gingen alle Fußgänger zwischen der Einmündung der Barfüßerstraße (links Mitte) und der Waisenstraße (rechts) über die Straße (an der Stelle, wo sich gerade das erste entgegenkommende Fahrzeug befindet).

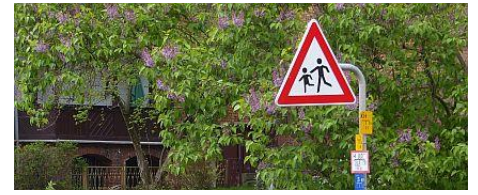
- (67) Was ein solches Schild am Rande einer auf Geschwindigkeit ausgelegten Bundesstraße bewirken soll, ist fragwürdig (Wartburgallee zwischen dem „KUNSTPavillon“ und der Johann-Sebastian-Bach-Straße, Ostseite).

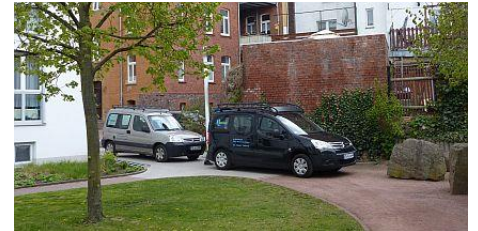
- (68) Die Durchwegungen zur Innenstadt „Am Frauentor“ und wenige Schritte weiter durch die Siedlung machen beide zum Beobachtungszeitraum keinen guten Eindruck, weil sie beide durch Kraftfahrzeuge zugestellt sind.

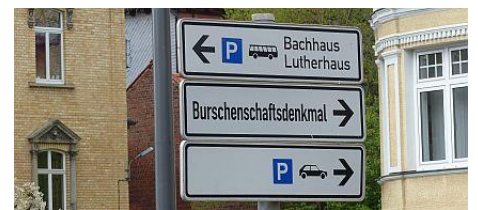
- (69) Zum Zeitpunkt der Begehung im März 2017 konnten sich die Gäste der Stadt als Fußgänger allenfalls am Leitsystem für den Fahrzeugverkehr orientieren (Wartburgallee Ecke Grimmelgasse / Johann-Sebastian-Bach-Straße) und befanden sich mitunter auf recht unschönen und stark befahrenen Straßen, um ihre touristischen Ziele zu erreichen.

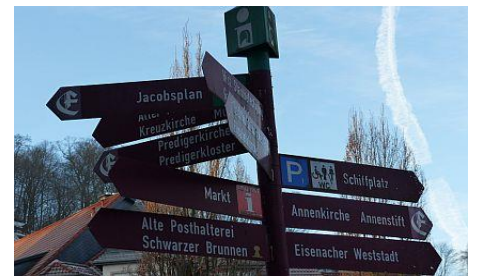
- (70) Im Januar des Jahres gab es noch ein Fußgängerleitsystem (z.B. Roeseplatz an der Bibliothek), welches aus Anlass des 117. Deutschen Wandertages in Überarbeitung war. Insofern konnte das Wegeleitsystem der Stadt nicht näher betrachtet werden.

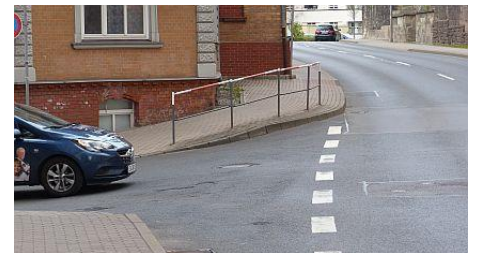
- (71) Ein solcher Übergang, wie an der Löberstraße in einem abschüssigen Gelände, kann barrierefrei nur geradlinig durchgeführt werden. Damit wären auch die Fußgänger auf dem schmalen Gehweg für die Ein- und Abbieger deutlicher zu erkennen. Insbesondere die Linksabbieger fahren mit fast unverminderter Geschwindigkeit.

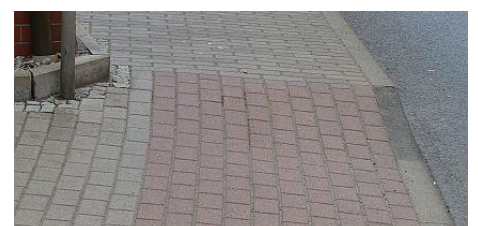
- (73) Direkt hinter der Einmündung eine Grundstücksausfahrt mit abgeschrägtem schmalen Gehweg, für Rollstühle und Rollator ein schwieriges Gelände.

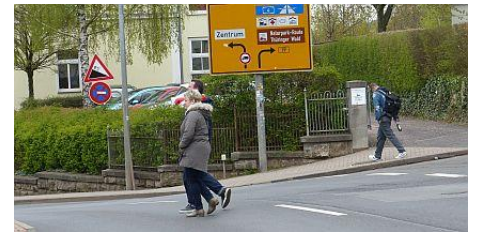
- (74) An der Einmündung der Doktor-Moritz-Mitzenheim-Straße gibt es über die Wartburgallee offensichtlich einen ziemlich starken Querungsbedarf. Die Situation ist durch eine Kurve mit hoher Mauer auf der Ostseite zum Stadtpark (rechts) sehr unübersichtlich und gefährlich. Als „Querungsanlage“ werden lediglich abgesenkte Bordsteine angeboten.

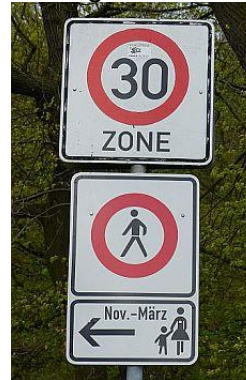
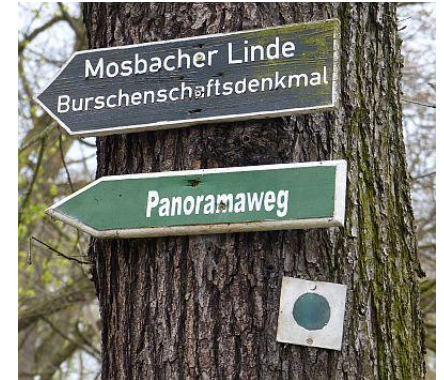
- (75) Der Eingang zur Doktor-Moritz-Mitzenheim-Straße ist geprägt durch eine Vielfalt von Verkehrszeichen und Wegebeschilderungen. Es handelt sich immerhin um die direkte Anbindung des Stadtparks und den Weg zum Burschenschaftsdenkmal.

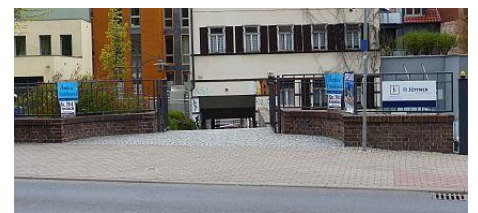
- (76) Der Übergang über die Wartburgallee führt auf der westlichen Straßenseite direkt zum Karlsplatz und der Innenstadt. Man muss es nur wissen.

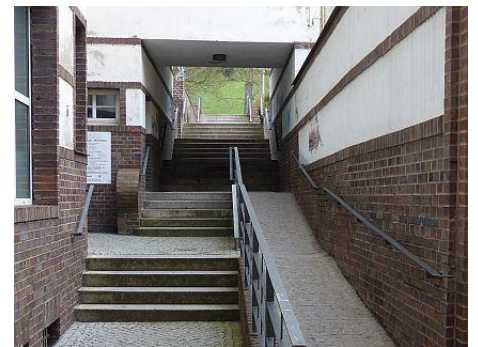
- (77) Der Blick von der Stadtseite aus: Der Durchgang ist frequentiert, aber leider nur zu etwa einem Drittel bis zu einer verschlossenen blauen Tür (links) barrierefrei durch eine zusätzliche Rampe. Im Hintergrund ist bereits der Stadtpark zu sehen, allerdings muss dort erst die Wartburgallee gequert werden.

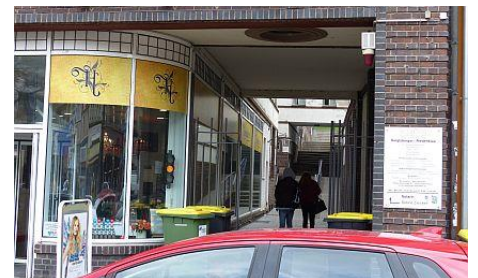
- (78) Die stadtseitige Ein- bzw. Ausgangssituation ist noch weniger deutlich herausgearbeitet: Kein Übergang vom Karlsplatz, schmaler Gehweg mit Aufstellern, Mülltonnenabstellplatz und Gittertüren zum Verschließen.

- (79) Es bleibt zu wünschen, dass dieser Durchgang im Rahmen des geplanten Umbaus des Karlsplatzes in den Wegebeziehungen berücksichtigt wird.

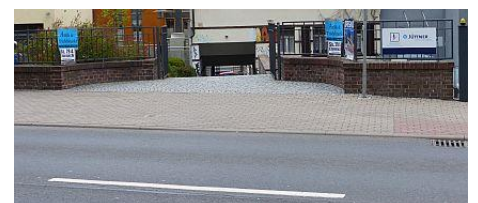
- (80) Doch zurück zur Wartburgallee, hier ist eine Querungsanlage dringend notwendig, da die Verkehrssicherheit aller Verkehrsteilnehmer wichtiger ist als die Flüssigkeit des Verkehrs.(20) Es gibt nach den Regelungen des Bundesverkehrsministeriums kein Ausschlusskriterium für einen Fußgängerüberweg.(21) Die Einrichtung einer Lichtsignalanlage könnte den Verkehrsfluss eventuell stärker hemmen als ein Fußgängerüberweg, ist allerdings genauso möglich. Auf jeden Fall gibt es an dieser Stelle akuten Handlungsbedarf.

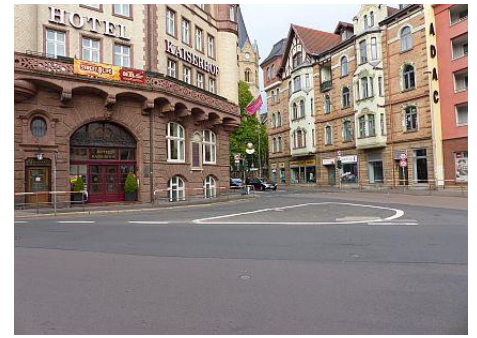
- (81) Die Eingangssituation zur Innenstadt Wartburgallee / Bahnhofstraße / Alexanderstraße zum Karlsplatz zeigt nicht nur schlecht herausgestellte Baukultur, sondern viel Verkehrsfläche und in der Mitte ungenutzter Platz.

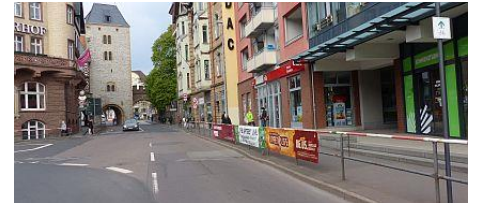
- (82) Wenn man genauer hinsieht, steht der Platz weitestgehend für den Autoverkehr zur Verfügung. Die Auszählung am Foto ergab übrigens, dass zu diesem zufälligen Zeitpunkt 24-mal so viele Fußgänger zu sehen sind (wenn auch recht klein) als Menschen in dieser wesentlichen Stadtzufahrt im Auto saßen.

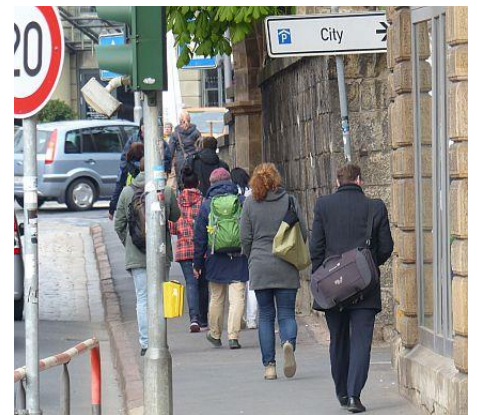
- (83) Wer z.B. vom Hauptbahnhof kommend auf die Innenstadt zuläuft, wird nicht gerade sehr üppig empfangen. (siehe auch 1) Dies soll sich nach dem Umbau des Karlsplatzes verändern, wenn der Autoverkehr nur noch durch eines der beiden Tore fahren kann.

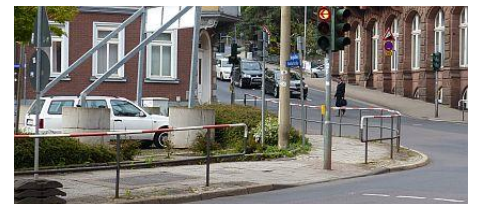
- (84) Die gesamte Situation ist derzeit für Fußgänger höchst unerfreulich. An dieser Stelle könnte die Verkehrsfläche evtl. einmal wirklich stärker in den Innenbogen verschoben werden, um den fahrenden Verkehr auf dem kürzesten Weg in Richtung Stadt- ausgang im Osten (links) zu führen.
