# Fußverkehrs-Check in Halle (Saale)

## I. FUSSVERKEHRS-CHECK-FORMAT

Durch den Fachverband Fußverkehr Deutschland FUSS e.V. wurde in Halle (Saale) ein zwei-stufiger Fußverkehrs-Check durchgeführt:

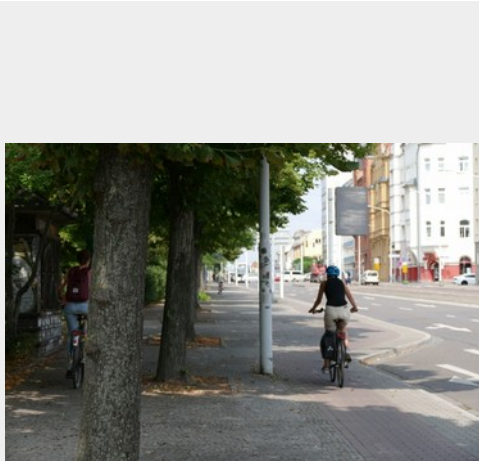
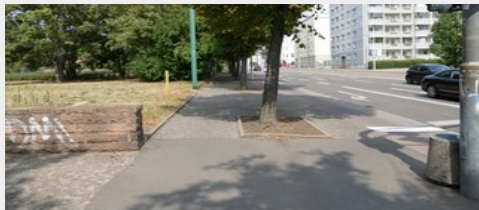
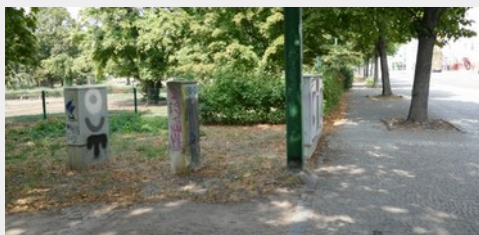
### #1 (1) Magdeburger Straße

Der Seitenraum in diesem Abschnitt (westliche Seite) besitzt eine gute Breite und Aufteilung. Sehr positiv wirken die straßenbegleitenden Bäume durch deren verschattende Wirkung; Positiv wirkt ebenso der angrenzende Stadtpark mit viel Aufenthaltsqualität (durch Grünflächen, Bäume, Bänke, Wasserbecken mit Fontainen).

Problematisch ist der im Seitenraum neben dem Gehweg separat geführte Radverkehr. Die Radspur ist farblich markiert, ansonsten jedoch nicht von der Gehbahn abgetrennt. Radfahrer nutzen mitunter den Seitenraum in der ganzen Breite. Zu beobachten sind auch zahlreiche Radfahrer, die in entgegengesetzter Richtung den Seitenraum befahren. Problematisch ist insbesondere der unmittelbare Bereich der Einmündung der *Anhalter Straße*: Aufgrund der Rechtsabbiegespur ist der Seitenraum hier eingengt. In diesem Bereich stehen an der Ampel wartende Fußgänger mitunter auf dem Radfahrstreifen, was wiederum Radfahrer zum Ausweichen auf den Gehweg veranlasst. Begünstigt durch das Gefälle fahren einige Radfahrer zudem recht schnell. Im Rahmen der Erneuerung der *Magdeburger Straße* sollte der Radverkehr von dem Seitenraum zurück auf die Fahrbahn (vor den Bordstein) verlegt werden. Dies gilt für die gesamte *Magdeburger Straße*, zwischen *Am Steintor* und der Einmündung der *Volkmannstraße*. Dies wäre möglich mit der Reduzierung der Fahrspuren von jetzt zwei je Richtung auf nur jeweils eine Fahrspur – wie dies im Bereich der Straßenbahnhaltestelle heute bereits der Fall ist (siehe #4).

Die ursprüngliche Kleinpflaster-Oberfläche ist teilweise großflächig mit Asphalt ausgebessert. Dies ist technisch ausreichend, stadtgestalterisch jedoch nicht befriedigend. Stellenweise zeigen sich schadhafte Stellen im Gehwegbelag – insbesondere der Gehweg auf der östlichen Seite ist stark reparaturbedürftig.

Im Zuge der angekündigten grundhaften Erneuerung der *Magdeburger Straße* sollen auch die Gehwege erneuert werden. Die jetzige Situation – stark reparaturbedürftiger Gehweg neben guter Fahrbahn – dokumentiert anschaulich die (bisherige) ungleiche Behandlung der verschiedenen Verkehrsarten.

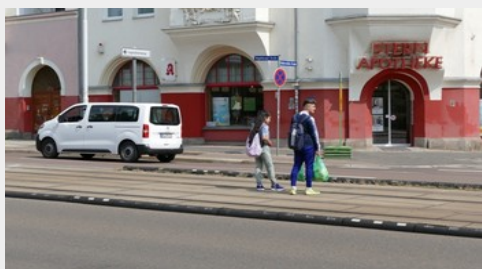
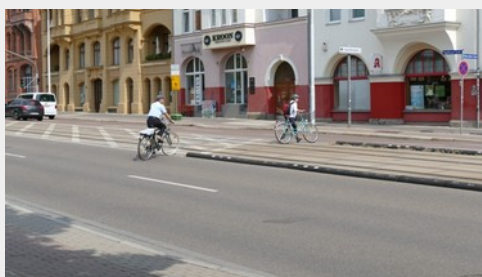
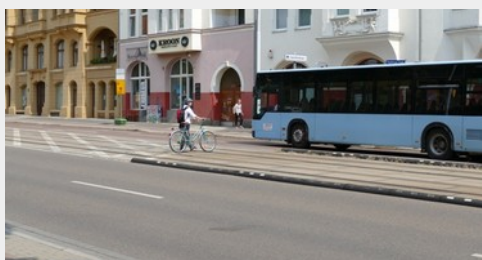
## #2 (2) Magdeburger Straße Einmündung der Halberstädter Straße

Auf der östlichen Straßenseite entlanggehende Fußgänger haben hier die einmündende *Halberstädter Straße* zu überqueren, die mit zwei Fahrspuren und zwei Parkstreifen einen breiten Querschnitt aufweist.

Auf der Länge des Stadtmarks münden zwei Seitenstraßen (*Forsterstraße* und *Halberstädter Straße*) in die *Magdeburger Straße*. Für die aus diesen Straßen kommenden Fußgänger (und Radfahrer) verleiten die separierten Straßenbahngleise dazu, diese im Sinne einer Mittelinsel zu nutzen (z. B. um die gegenüberliegenden Zugänge zum Stadtspark zu erreichen). Tatsächlich fahren die Straßenbahnen in diesem Straßenabschnitt aber mit hoher Geschwindigkeit in

beide Richtungen; bei insgesamt hohem Verkehrsaufkommen können hieraus rasch gefährliche Situationen resultieren. Eine regelkonforme Querung der *Magdeburger Straße* ist hier für Fußgänger und Radfahrer nicht vorgesehen – bei den Fußverkehrs-Checks war aber sehr wohl ein hoher Querungsbedarf zu beobachten.

Durch die Anlage von zwei Gehwegvorstreckungen würde die Querung der *Halberstädter Straße* wesentlich erleichtert: Fußgänger könnten dadurch (hinter dem Bordstein verbleibend) weiter in die Einmündung hineintreten, um so an den parkenden Autos vorbei die Straße besser einsehen zu können. Die zu überquerende Fahrbahn (Bordstein zu Bordstein) würde damit auch deutlich reduziert, was insbesondere für Kinder und Senioren die (empfundene) Sicherheit deutlich verbessern würde.

Um die *Magdeburger Straße* sicherer überqueren zu können, sollten auf Höhe der *Halberstädter Straße* zwei Mittelinseln angelegt werden – jeweils eine westlich und östlich der Straßenbahngleise. Dies könnte durch die Reduzierung der jetzt zwei Fahrspuren je Richtung auf zukünftig nur noch eine Fahrspur ermöglicht werden.

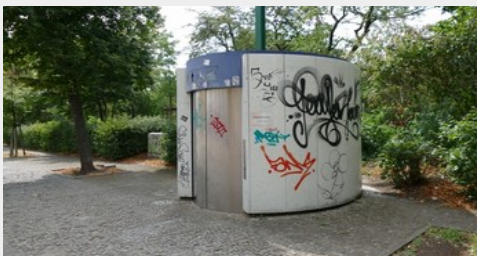
### #3 Magdeburger Straße

Positiv fällt auf: Hier gibt es eine öffentliche Toilette (am Rande des Stadtparks als auch nahe der Straßenbahn-Haltestelle). Zudem wurde das Kleinpflaster teils kleinteilig repariert. Wünschenswert ist, dass bei derartigen Reparaturen das möglichst originale Material verwendet wird, um ein einheitliches Bild zu bewahren, was an diesem Ort nicht erfolgte.

Es zeigt sich bereits weiterer Reparaturbedarf mit schadhafte Stellen im Gehwegbelag – diese Löcher sollten kurzfristig repariert werden.

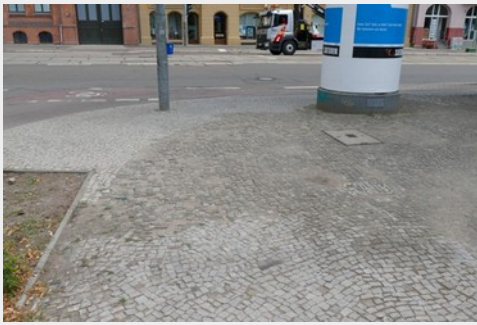
Die Fußgängerampel auf Höhe der einmündenden *Straße der Opfer des Faschismus* bedingt für Fußgänger eine sehr lange Wartezeit (Rot-Phase 1:37 Min.), bietet aber eine nur eine sehr kurze Grün-Phase (16 Sekunden), in welcher die *Magdeburger Straße* nicht bequem in einem Zug überquert werden kann (zu überqueren sind hier: 3+2 Fahrspuren und 2 Straßenbahngleise).

Im Rahmen der anstehenden grundhaften Erneuerung der *Magdeburger Straße* sollte hier eine längere Grünphase für Fußgänger bzw. eine deutlich komfortablere Querung der Straße eingerichtet werden.

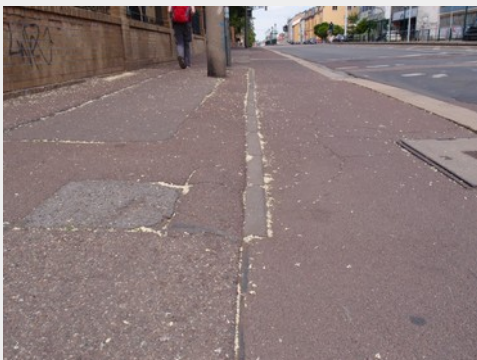
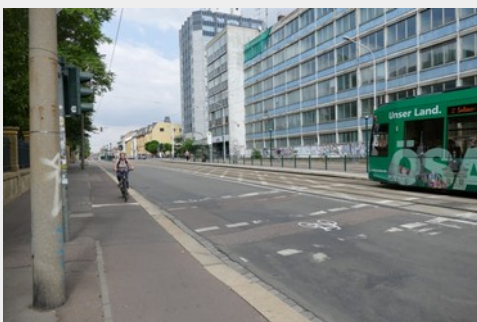
#### #4 (3) Magdeburger Straße im Bereich der gleichnamigen Straßenbahnhaltestelle

Der Seitenraum (westliche Straßenseite) in dem Abschnitt zwischen der Einmündung der *Straße der Opfer des Faschismus* und der mittleren Zufahrt zum Klinikareal wird begrenzt durch eine hohe Grundstücksmauer und besitzt lediglich eine Breite von 2,25 m bis 3 m. Auf diesem ist ein 1,1 m bis 1,3 m breiter Radweg mittels Bordstein baulich vom Gehweg niveaugleich abgetrennt, der jedoch nicht ausgeschildert oder durch Piktogramme gekennzeichnet ist. Pfosten von Ampeln, Laternen und Verkehrsschildern sind im Gehwegbereich angeordnet. An den Engstellen verbleiben 1,3 m, ansonsten ca. 2,2 m als Gehwegbreite. Der Gehweg hat eine z.T. problematische Oberfläche.

Diese ungenügenden Breiten erklären sich zum Teil aus den in der Straßenmitte eingerichteten Straßenbahninseln, weiter nördlich aus den am Fahrbahnrand angeordneten öffentlichen Stellplätzen.

Im Bereich der Straßenbahnhaltestelle „*Magdeburger Straße*“ (und in nördliche Richtung bis *Am Steintor*) ist die Fahrbahn je Richtung einspurig, südlich dann zweispurig.

Aus Perspektive der Fußgänger ist dieser Bereich unbefriedigend wegen der geringen Gehwegbreite und der wenig wirksamen Trennung vom Radverkehr. Zu berücksichtigen ist, dass im unmittelbaren Zugangsbereich zum Klinikareal von „einer überdurchschnittlich hohen Benutzung durch besonders schutzbedürftige Fußgänger“ auszugehen ist.

Ziel für diesen Abschnitt der Haltestelle müsste sein, den Radverkehr auf die Fahrbahn zu verlegen und zugleich eine gute Gehwegbreite zu organisieren.

Durch Ausbildung eines überfahrbaren Haltestellenkaps an dieser Stelle wäre Folgendes möglich:

KFZ-Spur und Rad-Spur werden über einen angehobenen Haltestellenbereich geführt. Durch eine Ampelsteuerung wird bei Einfahrt der Straßenbahn der Fahrverkehr gestoppt und die Fahrbahn für Fußgänger somit zum Ein-/Aussteigen freigegeben – wie dies bspw. in der *Ludwig-Wucherer-Straße* bei der Haltestelle *Lessingstraße* realisiert ist.

Durch diese Gestaltung wird die jetzt in der Straßenmitte befindliche Wartefläche der Straßenbahnhaltestelle dem Gehweg zugeschlagen, wodurch dieser eine deutlich komfortablere Breite erhält.

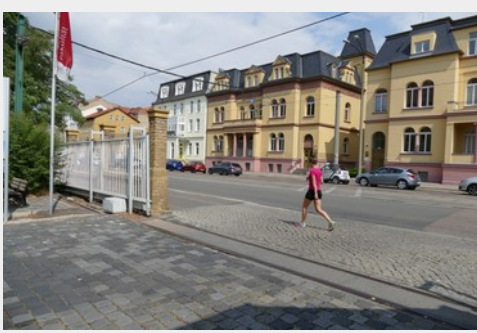
## **#5 Magdeburger Straße Klinikzufahrt**

Die Zufahrt zum Klinikareal ist in einer Breite von 9 m mit grobem Pflaster ausgebildet. Durch den ein- und ausfahrenden Verkehr sind bereits deutliche Bodenwellen auf dem Gehweg entstanden – zusammen bedeutet dies insbesondere für Personen mit eingeschränkter Mobilität eine gewisse Behinderung. Darüber hinaus begünstigt diese Pflas-

terung – zumal in dieser Breite – die Fehleinschätzung, die querenden Fahrzeuge hätten Vorrang vor den den Gehweg nutzenden Fußgängern (und Radfahrern). Die hohe Grundstücksmauer und das Pförtnergebäude erschweren dem ausfahrenden Verkehr zudem die Sicht auf den Gehweg.

Kurzfristig wird daher als Sofort-Maßnahme empfohlen, für ausfahrende Fahrzeuge ein Stoppschild oder das Verkehrszeichen 101 „Gefahrenstelle“ anzubringen.

Mit der Erneuerung der *Magdeburger Straße* sollte diese Überfahrt mit einem möglichst durchgehenden Gehbahn-Streifen mit glattem Belag gestaltet werden sowie die Breite der Gehwegüberfahrt / Grundstückszufahrt verschmälert werden.

Zur Kenntlichmachung der Ein-/Ausfahrt würde es genügen, die Breite der Zufahrt mit Pflasterstein-Linien zu markieren, anstatt wie jetzt die Überfahrt vollflächig zu pflastern. Zudem sollte die Überfahrt nur in dem Bereich angerammt werden zwischen Fahrbahnrand und fahrbahnseitigem Rand der Gehbahn, damit die Gehbahn selbst eine möglichst nur geringe Querneigung behält.

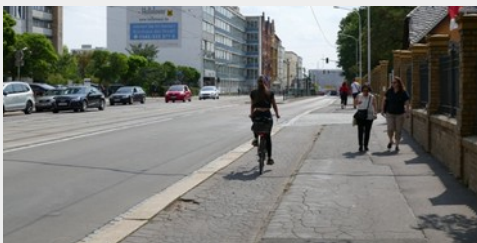
### #6 Magdeburger Straße zwischen der Klinikzufahrt und „Am Steintor“

Der Gehweg ist hier in schlechtem Zustand; hingegen wurde der Fahrbahnbelag in diesem Abschnitt bereits erneuert. Wie in vielen Straßen zeigt sich auch hier eine Ungleichbehandlung der verschiedenen Verkehrsarten.

In einem Teilabschnitt ist die Gehwegbreite ausreichend, jedoch ist hier im Seitenraum ein mittels Bordstein vom Gehweg niveaugleich abgetrennter Radweg angeordnet. Zugleich hat hier die (einspurige) Fahrbahn eine Überbreite und böte Platz zur Anordnung eines Radstreifens auf der Fahrbahn – und damit wirksame Trennung vom Gehweg.

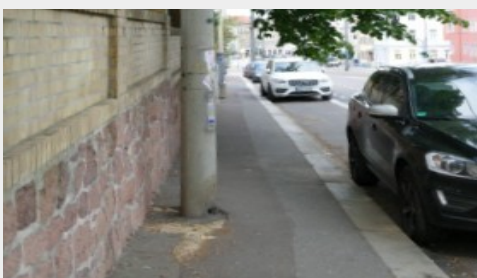
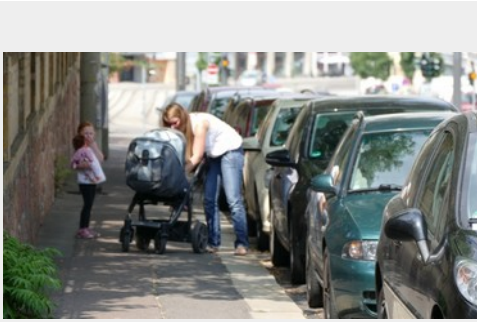
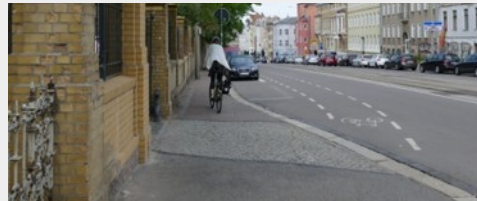
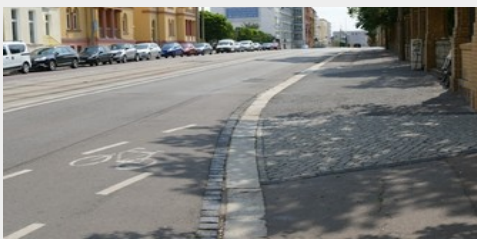
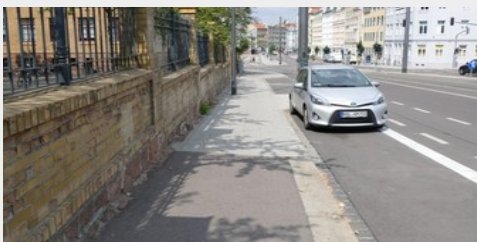
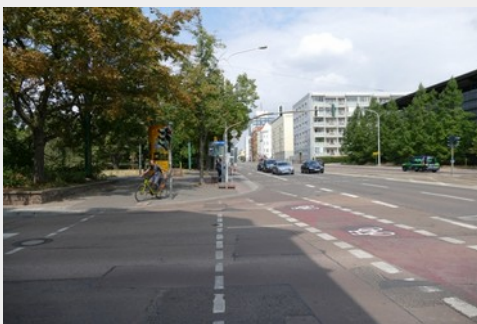
Nördlich der Klinik-Zufahrt, auf Höhe der *Krukenbergstraße*, sind Stellplätze am westlichen Straßenrand angeordnet, wobei es zugleich Stellplätze auf dem Klinikareal selbst gibt. Ebenfalls besteht in unmittelbarer Nähe westlich des Klinikareals, zwischen *Franzosenweg* und *Schimmelstraße*, ein großer Parkplatz. Der Gehweg hat aber in dem Bereich der am Fahrbahnrand angeordneten Stellplätze eine nur unzureichende Breite von 1,6 bis 1,7 m – eben wegen dieser Stellplätze.

Der Radverkehr wird durch eine entsprechende Fahrbahnmarkierung auf den Gehweg gelenkt, jedoch ist der Gehweg an dieser Stelle weder für den Radverkehr freigegeben (Zusatzzeichen „Radfahrer frei“; 1022-10 StVO), noch als Radweg ausgewiesen (Zeichen „Gemeinsamer Fuß- und Radweg“; 240 StVO). De jure ist daher das Radfahren auf dem Gehweg an dieser Stelle ordnungswidrig. Die angebrachte Markierung auf der Fahrbahn leitet die Radfahrer quasi zur ordnungswidrigen Nutzung des Gehweges an. Daher müsste entweder eine entsprechende Beschilderung erfolgen – was in Anbetracht der gegebenen Gehwegbreiten nicht regelkonform wäre – oder aber die Markierung auf der Fahrbahn muss entsprechend korrigiert werden, der Radverkehr also auf der Fahrbahn weitergeführt werden.

Nahe der Querstraße *Am Steintor* wurde der Seitenbereich der *Magdeburger Straße* erneuert. Der (westliche) Gehweg besitzt jedoch nur eine Breite von 1,8 m, liegt also deutlich unterhalb der Regelmindestbreite von 2,5 m – und dies nur, um am Fahrbahnrand öffentliche Stellplätze anzubieten. Bei der angekündigten Erneuerung der *Magdeburger Straße* sollte dieser Bereich dringend korrigiert werden und von *Am Steintor* bis zum *Riebeckplatz* eine durchgehende und komfortable Fußwegeverbindung realisiert werden.

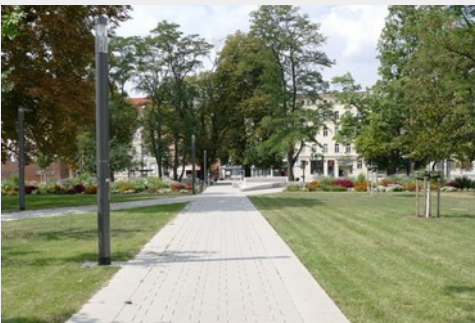
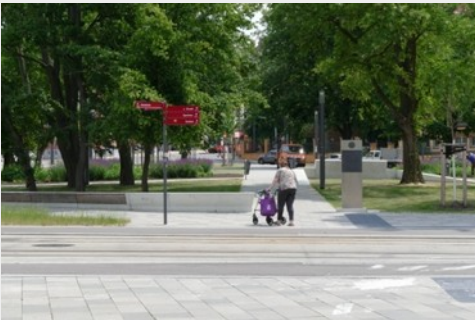
### #7 (4) Am Steintor

Nicht nur aus Fußgänger-Perspektive zeigt der Platz eine insgesamt sehr gelungene Platzgestaltung, welche die Verkehrsfunktionen mit zugleich hoher Aufenthaltsqualität des öffentlichen Raums vereint. Anspruchsvolle Pflanzenbeete, alter Baumbestand neben neu gepflanzten Bäumen, diverses Sitzmobiliar, einem Wasserspiel, barrierefreier Ausstattung (auch für Sehbehinderte) lassen den Platz insgesamt aufgelockert und klar strukturiert erscheinen.

Bei der weiteren Aufwertung des öffentlichen Raumes und der Etablierung einer Fußverkehrsstrategie kann an die hier überzeugenden Qualitäten räumlich angeknüpft werden.

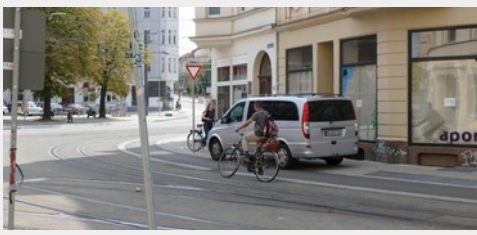
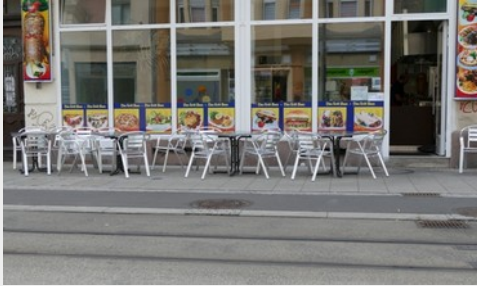
### #8 (5) Ludwig-Wucherer-Straße im Bereich der Einmündung in den Platz „Am Steintor“

Auf dem Gehweg im Bereich der Einmündung war (beim Rundgang mit der Verwaltung wie auch beim Fach-Fußverkehrs-Check) ein auf dem Gehweg geparktes Kfz auffällig (ohne dass sichtbar be- oder entladen wurde). Gehwegparken im Einmündungsbereich behindert hier Fußgänger

ganz wesentlich und zwingt Radfahrer nicht selten dazu, vom Radweg auf die Fahrbahn bzw. das Straßenbahngleis auszuweichen (siehe Foto).

Da Gehwegparken hier vermutlich häufig vorkommt, sollte dies durch bauliche Maßnahmen wirksam unterbunden werden. Zu prüfen wäre, wie dies bspw. durch Fahrradbügel, Poller oder Ähnliches erzielt werden könnte.

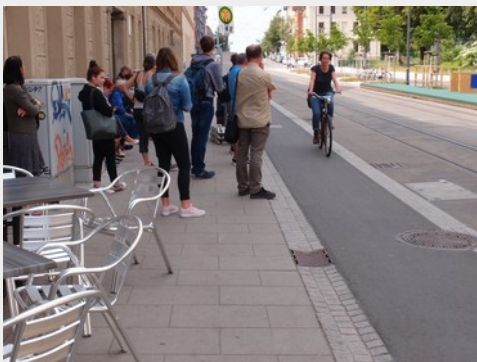
Grenzwertig zeigt sich auch die Nutzung des Gehweges nahe der Straßenbahnhaltestelle *Lessingstraße* in der *Ludwig-Wucherer-Straße* für die Freisitze eines Imbisses. Diese an sich grundsätzlich positive, den Seitenraum aufwertende Nutzung nimmt jedoch nicht genügend Rücksicht auf die dabei freizuhaltende Breite der Gehbahn. Hier sollte auf eine Sensibilisierung für diese Problematik beim Betreiber der Gastronomie hingewirkt werden. So sollte auch geprüft werden, ob dies Ausmaß der Nutzung des Gehweges der erteilten Sondernutzungsgenehmigung entspricht.

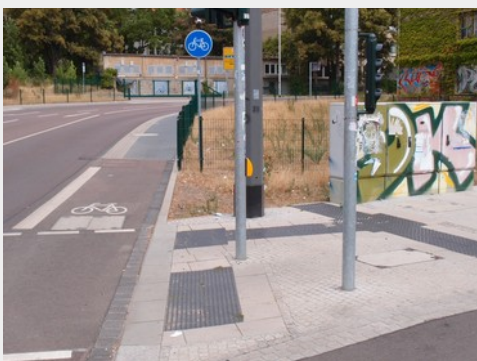
### #9 (6) Ludwig-Wucher-Straße an der Einmündung der Gudrun-Goeseke-Straße

Der südliche Seitenraum der *Gudrun-Goeseke-Straße* ist als reiner Radweg (Zeichen 237) ausgewiesen. Das Gehen auf dieser Straßenseite ist somit rechtlich unzulässig.

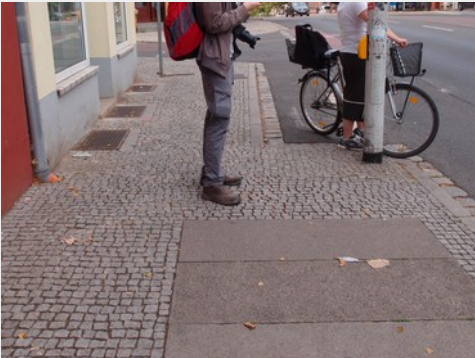
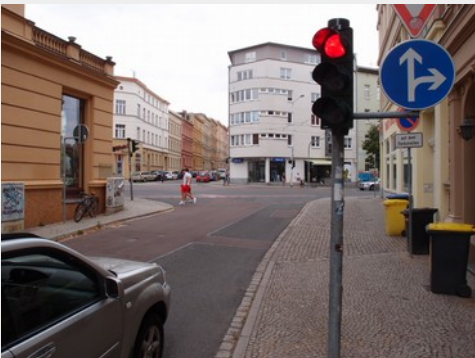
## #10 (7) Ludwig-Wucherer-Straße Einmündung der Gütchenstraße

Auf der westlichen Straßenseite befindet sich unmittelbar neben der Fußgängerampel eine Aufstellfläche für Radfahrer im Seitenraum. Dadurch ist der Gehweg auf eine Restbreite von nur 1,6 m eingeengt, während zugleich die Aufstellfläche für Radfahrer/innen mit nur 1 m Breite und 5 m Länge ebenfalls unbefriedigend bleibt.

Statt dieser ungenügenden Gestaltung böte aber die einmündende *Gütchenstraße* ausreichend Raum zur Markierung einer Aufstellfläche für Radfahrer, denn die Ampel für den ausfahrenden Verkehr ist weit vom Kreuzungsbereich in die Straße zurück verlegt.

Durch diese Veränderung der Aufstellfläche würde der Gehweg seine ursprüngliche Breite wieder zurück erhalten. Die vorgeschlagene, verlegte Aufstellfläche käme auch dem Anliegen der Radfahrer entgegen, die schließlich in die *Lessingstraße* (bzw. *Carl-von-Ossietzky-Straße*) einfahren wollen und für die hierbei die Furt der Fußgängerampel eine ungünstige Verschwenkung der direkten Fahrtlinie darstellt. Mit der vorgeschlagenen Gestaltung würden die die *Ludwig-Wucherer-Straße* querenden Fußgänger und Radfahrer räumlich voneinander getrennt werden.

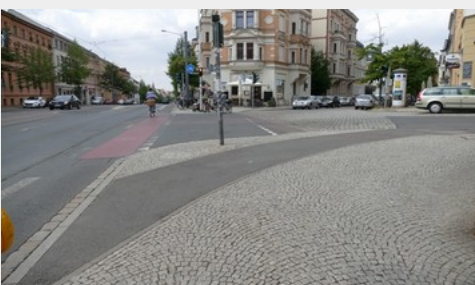
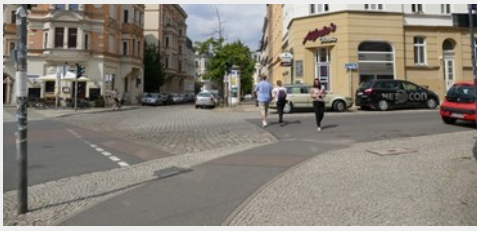
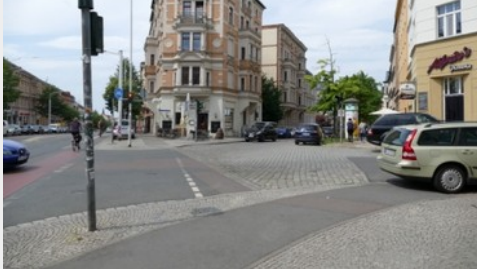
## #11 (7) Ludwig-Wucherer-Straße Einmündung der Lessingstraße.

Auf der östlichen Seite der *Ludwig-Wucherer-Straße* ist im Bereich der Einmündung in die *Lessingstraße* über den Gehweg hinweg für Radfahrer eine „Abbiegespur“ markiert (eine asphaltierte Bahn über den ansonsten gepflasterten Gehweg). Diese Bahn verläuft unmittelbar vor der Fußgängerampel auf dem Gehweg

- Die Radfahrer haben hier, wie alle anderen Fahrzeuge auch, auf der Fahrbahn und nicht über den Seitenstreifen abzubiegen.

- Die Verkehrsordnung wird verunklart: Haben hier nun Fußgänger oder Radfahrer Vorrrecht? Dürfen an der Ampel wartende Fußgänger auch auf der Asphaltbahn stehen oder nur auf der ca. 50 cm breiten „Verkehrinsel“ zwischen Bordstein und markierter Radfahrbahn?
- In der jetzigen Anordnung mündet der „Radfahrstreifen“ in der *Lessingstraße* in den Parkstreifen, endet daher meist abrupt vor den am Straßenrand parkenden Pkws.

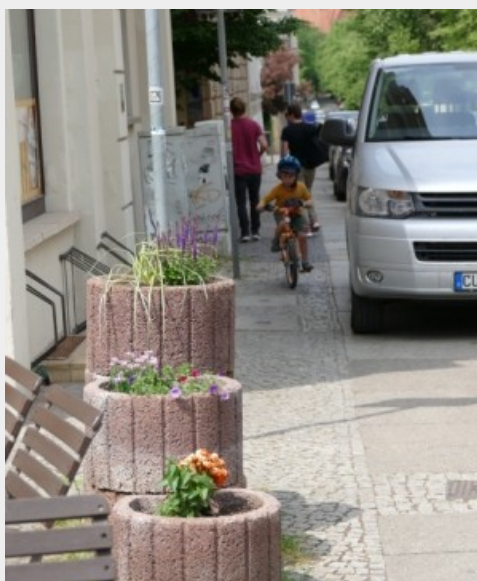
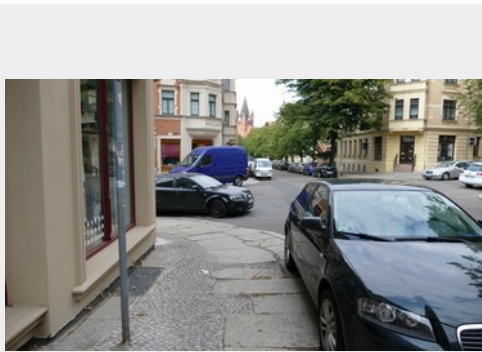
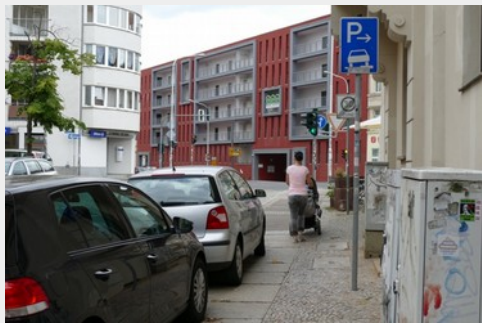
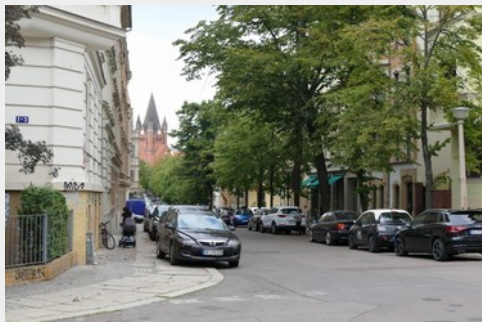
Das Paulusviertel zeigt sich aus der Perspektive der Fußgänger sehr gegensätzlich: Es sind einerseits viele Fußgänger anzutreffen und die Straßen machen einen belebten Eindruck, andererseits sind die Gehwege in einem desolaten Zustand.

Besonders negativ wirkt sich auch der hohe „Parkdruck“ aus: Kreuzungsbereiche sind häufig zugestellt, in einigen Straßen wird auch auf dem Gehweg selbst, in einer inneren, „zweiten Reihe“ geparkt. Beim Ein- und Ausparken kommt es dann zwangsläufig zu gefährlichen Situationen, da ein- oder ausparkende Autos auf dem Gehweg entlang an bereits abgestellten Pkws vorbei fahren – während dessen wird der Gehweg in gesamter Breite von Pkws okkupiert. Der Abstand zwischen den auf dem Gehweg fahrenden Pkws und den Hausausgängen ist dabei nur noch sehr gering, was zeitgleich aus dem Haus heraustretende Anwohner gravierend gefährdet.

Bei dem öffentlichen Fußverkehrs-Check wurde diese bestehende Situation von den Teilnehmern bezüglich der Sicherheit und des baulichen Zustandes deutlich als negativ bewertet. In der anschließenden Diskussion befürworteten die Teilnehmer einstimmig, dass das Falsch- und Gehwegparken durch konsequentes Ahnden durch das Ordnungsamt unterbunden oder zumindest stark eingedämmt werden muss.

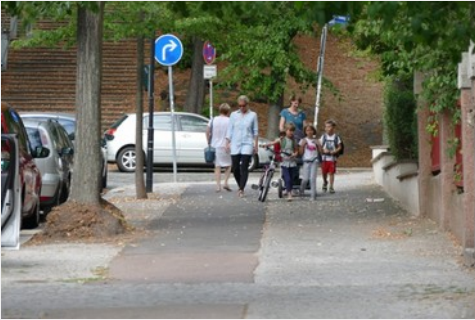
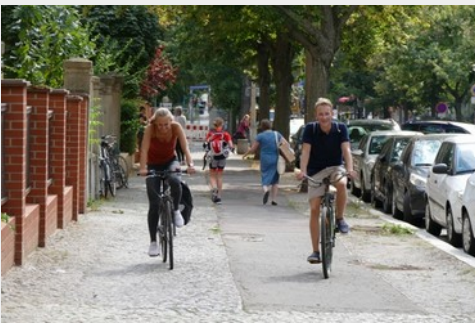
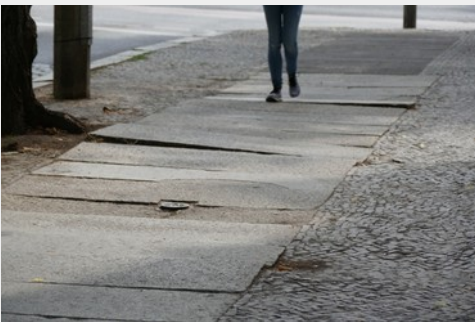
### #13 (9) Willy-Lohmann-Straße Kreuzung mit Schleiermacherstraße

Entlang der *Schleiermacherstraße* und ebenfalls in der *Willy-Lohmann-Straße* sind zahlreiche Stellen mit desolater Gehwegoberfläche auffällig. Zudem sind an Kreuzungen die Bordsteine oft noch nicht abgesenkt, bilden für Personen mit eingeschränkter Mobilität starke Beeinträchtigungen. In der *Willy-Lohmann-Straße* verleitet ein asphaltierter Längsstreifen auf dem ansonsten gepflasterten Gehweg dazu, diesen als vermeintlichen Radweg zu verstehen. Der Bedarf für ein Gehweg-Sanierungsprogramm wird hier offenkundig. Dieser Zustand wurde von den FVC-Teilnehmern ebenso eindeutig negativ bewertet. Einstimmig wurde die Umsetzung der Barrierefreiheit eingefordert.

Zur Verbesserung der Barrierefreiheit und Erhöhung der Verkehrssicherheit für Fußgänger wurde am Beispiel dieser Kreuzung die Ausbildung von Gehwegvorstreckungen erörtert (wie bereits bei #2 dargelegt). Starke Einwände hiergegen wurden seitens der Denkmalpflege angeführt: Dieses große zusammenhängende Ensemble aus Gründerzeithäusern sei auch über Halle (Saale) hinaus von Bedeutung. Der Ensembleschutz umfasse dabei nicht nur die Gebäude, sondern auch die Gestaltung der Straßen, mit deren historischen Aufteilung in Fahrbahn und mittels Bordsteinen abgetrennter Gehwege. Gehwegvorstreckungen würden diesem denkmalgeschützten Bild (bzw. dieser Bildvorstellung) nicht entsprechen.

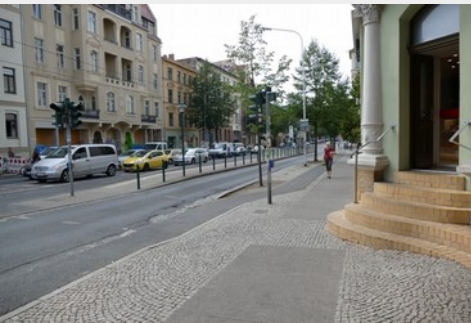
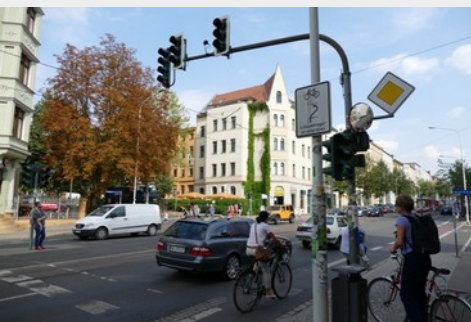
#### #14 (10) Kreuzung Ludwig-Wucherer-Straße mit Willy-Lohmann-Straße und Martha-Brautzsch-Straße

Östliche, stadtauswärtige Seite *Ludwig-Wucherer-Straße*: Die südlich der *Willy-Lohmann-Straße* auf der Fahrbahn geführte Radspur wird unmittelbar nördlich der Einmündung auf den Seitenraum gelenkt. Hierdurch wird der Gehweg sehr stark verengt. Zudem befindet sich in dem Bereich der Gehwegeinengung der Ausgang eines Ladengeschäfts und die Fußgängerampel. Dies generiert ein Risiko der Kollision von Radfahrern mit Fußgängern. Die Unterscheidung des Rad- vom Fußweg durch verschiedene Oberflächen bietet hier letztlich nur geringen Schutz.

Eine Verbesserung dieser für Fußgänger und Radfahrer sehr ungenügenden Situation ist wohl nur machbar, indem der Radverkehr auch nördlich der *Willy-Lohmann-Straße* weiter auf der Fahrbahn geführt wird. Möglich wäre dies, indem die Haltestelle als überfahrbares Kap ausgebildet würde, wie dies bspw. bei der Haltestelle „*Lessingstraße*“ weiter südlich in der *Ludwig-Wucherer-Straße* realisiert ist.

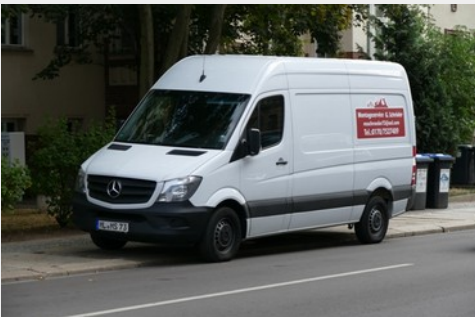
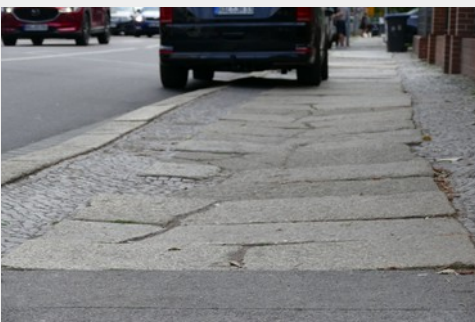
Der mit Granitplatten belegte Gehweg ist stark sanierungsbedürftig – während die Fahrbahn augenscheinlich erst vor kurzer Zeit erneuert wurde. Viele Granitplatten sind in der Mitte gebrochen, was sicherlich auch auf die Belastung durch die parkenden Fahrzeuge zurück zu führen ist.

Die angeordnete Geschwindigkeitsbegrenzung auf 30 km/h scheint von vielen Verkehrsteilnehmern nicht eingehalten zu werden. Die vorgeschriebene und aufgrund der Verhältnisse gebotene Geschwindigkeitsbeschränkung ließe sich mit einer stationären Radarkontrolle durchsetzen. Sinnvoll angeordnet wäre eine solche insbesondere kurz vor dem *August-Bebel-Platz*, um damit die in diesen Platz ein-fahrenden Fahrzeuge verlässlich abzubremsen.

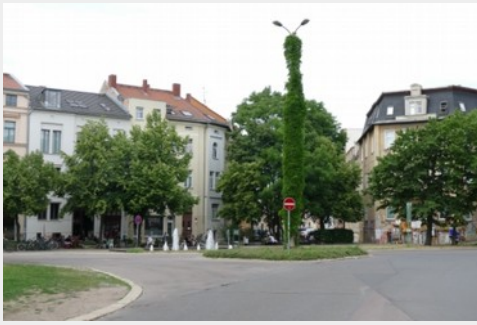
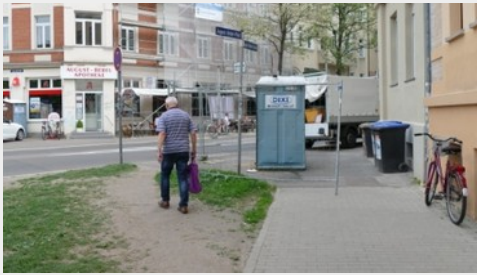
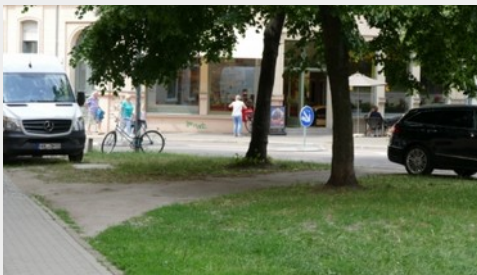
## #16 (11) August-Bebel-Platz

Der *August-Bebel-Platz* ist differenziert zu betrachten. Er besitzt bereits gute Qualitäten eines öffentlichen Raums, vor allem auf der westlichen Platzseite mit Außengastro- nomie und Parkbänken (auch ohne Konsumzwang). Die Wasserfläche mit Springbrunnen trägt ebenfalls zum posi- tiven Bild bei. Nicht zuletzt im Vergleich zum Platz *Am Steintor* hat der *August-Bebel-Platz* jedoch noch nicht ausgeschöpfte Potentiale. Im Grunde vermittelt die gegenwärtige Situation den Eindruck von einem kleinen Platz neben einer flächen- mäßig größeren, kreisverkehrsähnlichen Kreuzung. Auch die beobachteten Fahrgeschwindigkeiten scheinen oft über- höht und nicht der Situation angepasst.

Die östliche Platzseite / Einmündung *Puschkinstraße* ist un- klar gestaltet: Dem südlichen Gehweg nach links auf den Platz folgend, gelangt man in den Außenbereich eines Restaurants und stößt auf eine Treppe.

Zielstellung müsste sein, den Platz mehr als ein Ganzes und weniger als Kreuzung zu gestalten, insbesondere mit deutlich erleichterten Querungsbedingungen für Fußgänger.

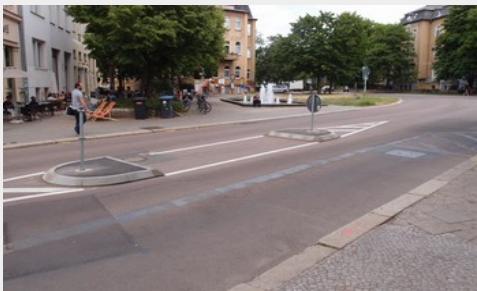
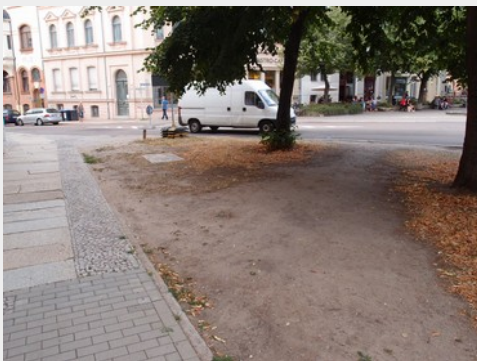
- Die Abbiegebeziehungen sollten überprüft und eindeutiger als Rechts-vor-Links-Regelung ausgebildet werden. Denkbar wäre z.B. die Fußgängermittelinsel in der *Kardinal-Albrecht- Straße* bis zur Platzmitte durchgehend zu verlängern oder alternativ den aus der *Martha-Brautzsch-Straße* nach der *August-Bebel-Straße* fahrende Verkehr westlich um die Platzmitte herum zu führen.

Zur Verdeutlichung siehe Prinzipskizze in Anlage 2.

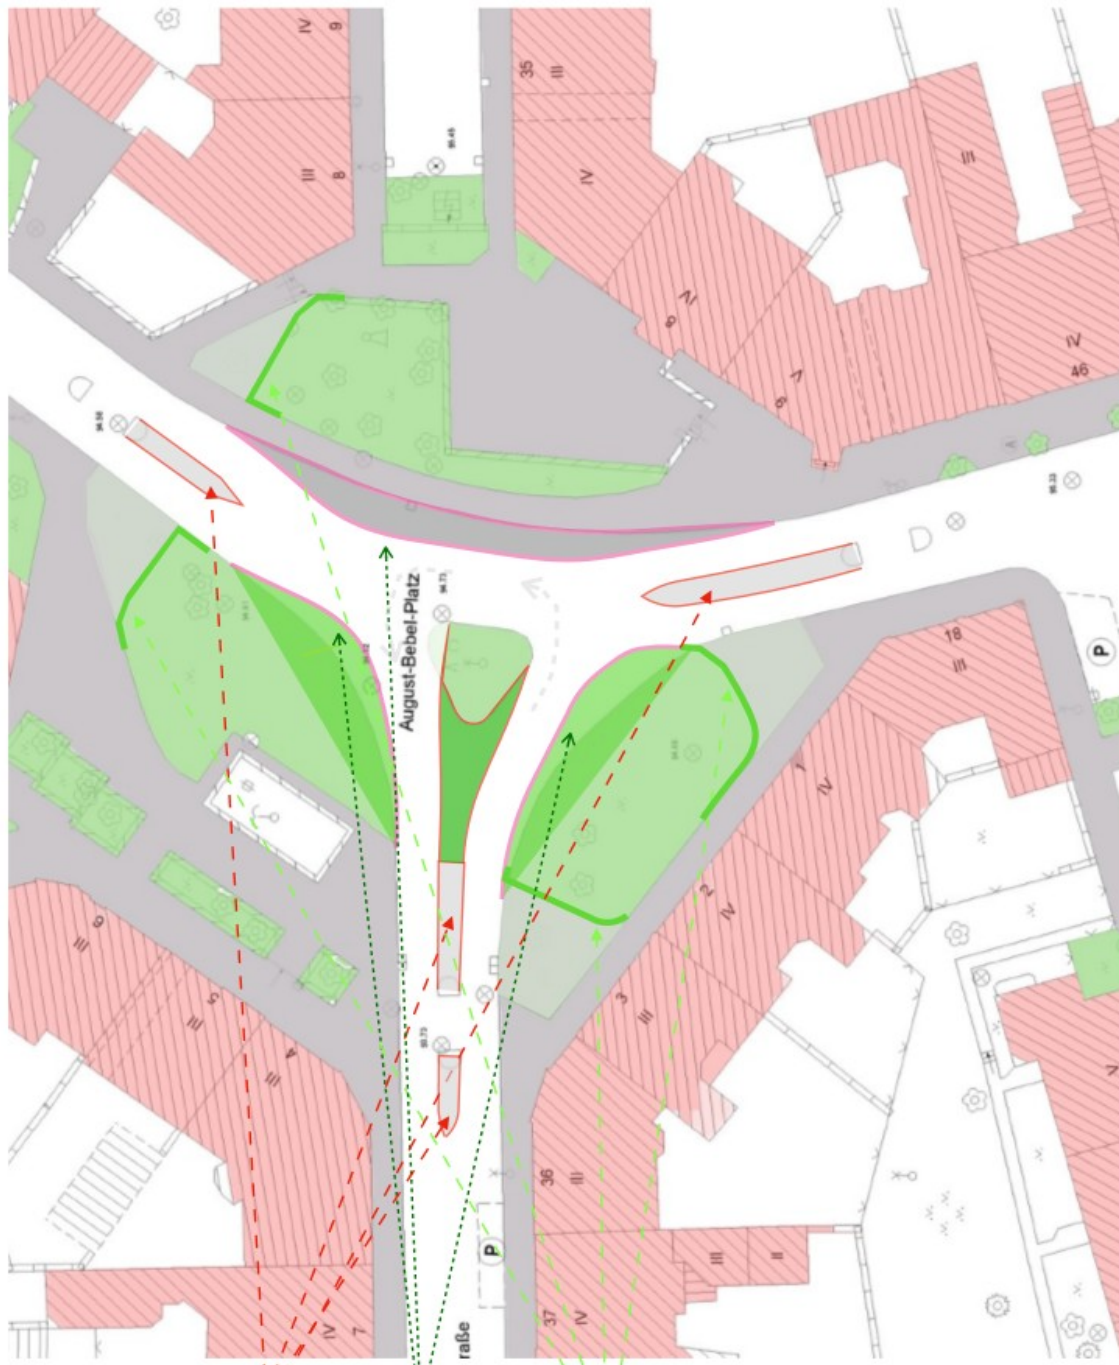
# Anlage 2

Verkehrsberuhigung August-Bebel-Platz

Verlängerung der Querungsinselfn weit in den Platz hinein
