# Fußverkehrs-Check in Neustrelitz

## I. FUSSVERKEHRS-CHECK-FORMAT

Durch den Fachverband Fußverkehr Deutschland FUSS e.V. wurde in Neustrelitz ein zweistufiger Fußverkehrs-Check durchgeführt:

Veröffentlicht im Januar 2019

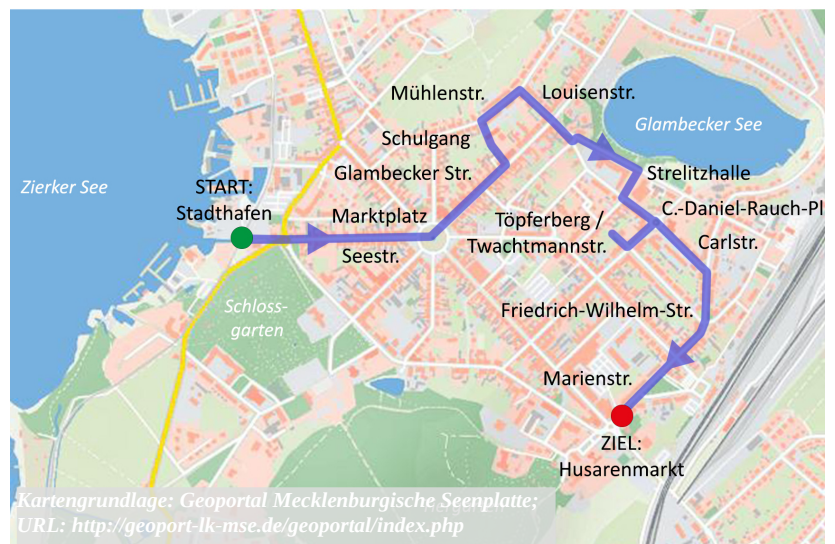
Untersucht worden ist bei dem Fach-Fußverkehrs-Check eine Route durch die Innenstadt, beginnend am westlichen Ende der Seestraße (Nähe zum Stadthafen) entlang des Kreisverkehrs am Schlossgarten (An der Promenade / Seestraße / Useriner Straße / Semmelweisstraße), der Seestraße in Richtung Marktplatz, des Marktplatzes, der Glambecker Str. bis zum Abzweig Schulgang, der Mühlenstraße, der Louisenstraße bis zur Strelitzhalle / Carolinum-Gymnasium, der Carlstraße einschließlich des Christian-Daniel-Rauch-Platzes und der neuen Treppenanlage zwischen Twachtmannstraße und Töpferberg sowie der Friedrich-Wilhelm-Straße zwischen Carlstraße und der Ein- bzw. Ausfahrt zum Parkplatz am Husarenmarkt.

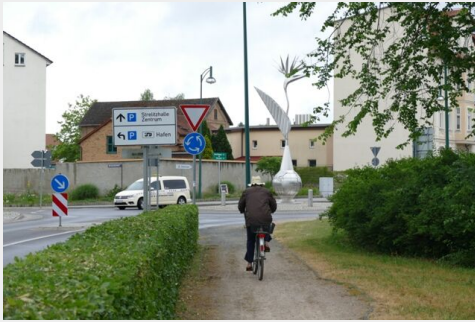
### #1 Kreisverkehr An der Promenade / Seestraße / Semmelweisstraße / Useriner Straße

Positiv wahrzunehmen sind der insgesamt gute Gehwegzustand, die angemessenen Gehwegbreiten und die vorhandene Fußgänger-Wegweisung mit Angabe der Entfernungen in Geh-Minuten.

Auffällig waren die eher hohen gefahrenen Kfz-Geschwindigkeiten. Zahlreiche Radfahrer befuhren die Gehwege.

Die zum Markt führende Seestraße verfügt als einzige der in den Kreisverkehr einmündenden Straßen nicht über eine Mittelinsel. Diese Ausnahme erscheint vor Ort nicht plausibel, vielmehr scheint es angebracht, eine Mittelinsel auch in der Seestraße zu realisieren.

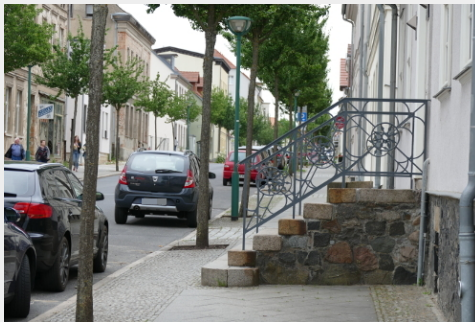
### #2 Seestraße, Haus-Nr. 12

Die Treppe / der Hauszugang ragt sehr weit in den Gehweg hinein, wodurch punktuell eine Engstelle entsteht (verbliebene Gehbahnbreite: 120 cm). Diese Engstelle könnte aufgelöst werden, indem in diesem Bereich zwei jetzt auf der Fahrbahn angeordnete Stellplätze dem Gehweg zugeschlagen werden, die Gehbahn also mit etwa 2 m Breite zur Fahrbahnmitte hin vorgezogen würde. Da die Seestraße die wichtigste fußläufige Verbindung zwischen Markt und Hafen darstellt, erscheint diese Maßnahme angemessen.

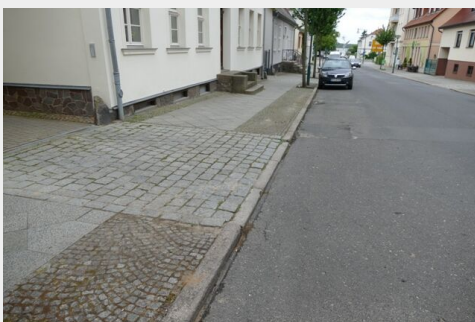
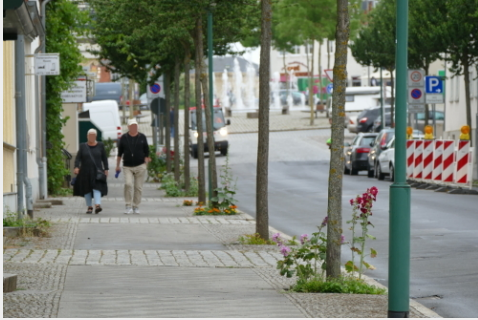
### #3 Seestraße auf der gesamten Länge zwischen Kreisverkehr und Marktplatz

Die Gehwege in der Seestraße sind auf beiden Seiten von vielen Gehwegüberfahrten / Grundstückszufahrten unterbrochen. Diese sind jeweils mit grobem Steinpflaster belegt. Zum einen ist dieser grobe Pflasterbelag problematisch für Personen mit eingeschränkter Mobilität, zum anderen suggeriert dieser gepflasterte Streifen aber tendenziell einen Vorrang für die ein- und ausfahrenden Fahrzeuge, was jedoch nicht der Rechtslage entspricht.

Für die bestehende Situation in der Seestraße ist ein Umbau in naher Zukunft eher nicht zu erwarten, da hier erst vor kurzem die Gehwege und Fahrbahn saniert wurden. Bei künftig erforderlich werdenden Instandsetzungsarbeiten (z.B. Baumaßnahmen im Gehwegbereich, Kabelverlegungsarbeiten etc.) sollten die Querungsbereiche jedoch sukzessive derart umgestaltet werden, dass der Vorrang der Fußgänger durch ein durchgängiges Geh-

band auch baulich eindeutig zum Ausdruck kommt.

Insbesondere sollte aber bei anstehenden Gehwegerneuerungen in anderen Straßen (z.B. im Stadtteil Strelitz-Alt) die Gestaltung entsprechend mit durchgehender Gehbahn ausgeführt werden.

Im Sinne der Verkehrssicherheit und Atmosphäre ist in der Seestraße ein Tempolimit von 30 km/h zu empfehlen.

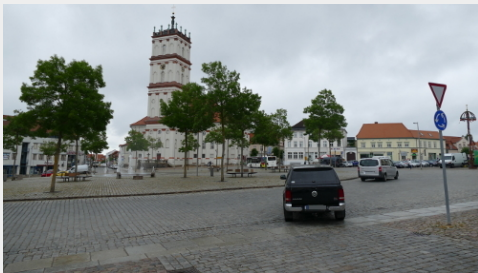
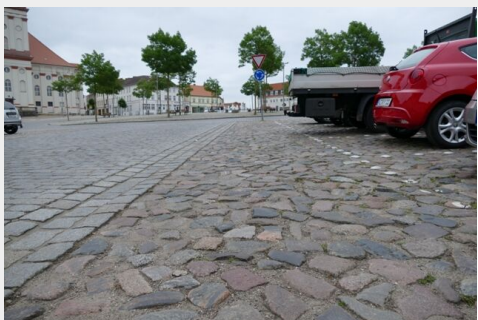
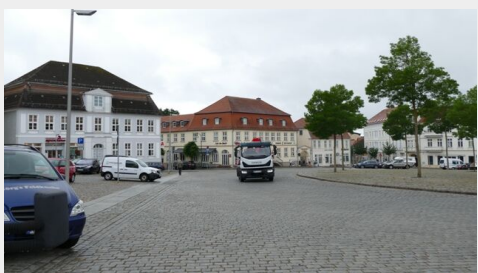
#### #4 Marktplatz

Markant ist die ungewöhnlich große Dimension des Marktplatzes: Er hat etwa die Größe des Times Squares in New York oder des Pariser Platzes in Berlin. Seine geometrische Gestalt bildet mit den Häuserkanten nahezu ein Rechteck. Die Mittelinsel ist als Kreis mit Bäumen, Sitzgelegenheiten und einem Wasserspiel ausgestaltet. Um als Fußgänger hier hin zu gelangen, muss jedoch eine um die Platzmitte herumführende, ca. 12 m breite Fahrbahn überquert werden. Diese Fahrbahnbreite erscheint stark überdimensioniert und verleitet zu erhöhten Fahrgeschwindigkeiten. Zusätzlich wird das Queren des Marktes durch zum Teil grobes Steinpflaster erschwert. Das hohe Kfz-Verkehrsaufkommen wirkt ebenfalls stark nachteilig, was auch im integrierten Stadtentwicklungskonzept INSEK herausgestellt wird: „Im Bereich des Markts [ist] die Aufenthaltsqualität durch den überwiegend starken Kfz-Verkehr teilweise eingeschränkt“. Und weiter: „Dem Konzept zur Umgestaltung des Marktplatzes lag die Prognose zugrunde, wonach der Verkehr nur ein Drittel der aktuell vorliegenden Belegungszahlen umfassen sollte. Aus diesem Grund ist zum einen die Aufenthaltsqualität nicht in der gewünschten bzw. erwarteten Form eingetreten. Zum anderen wirkt sich dies gemäß dem Einzelhandelsentwicklungs- und Zentrenkonzept der Stadt erschwerend auf die Verknüpfung der Nebenlagen des Einzelhandels mit der Hauptlage, der Strelitzer Straße, aus.“

Gegenwärtig befahren etwa 7.000 Kfz/Tag den Markt. Bei der Konzeption der Umgestaltung wurde von einer Reduktion auf etwa 2.000 Kfz/Tag ausgegangen, was nach wie vor als erstrebenswerte Zielgröße angesehen wird.

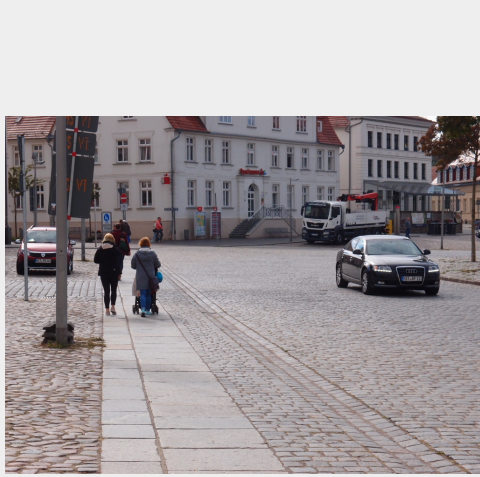
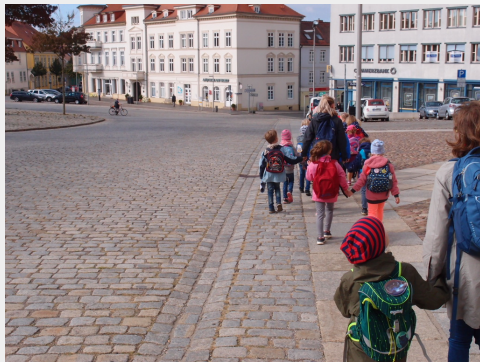
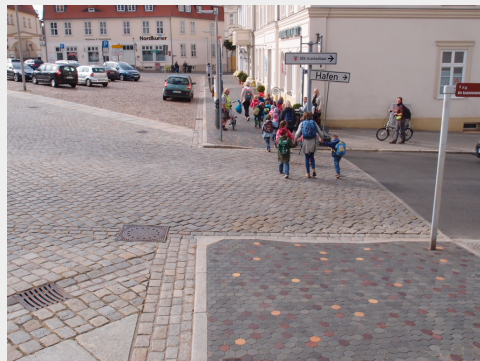
Über den Markt verlaufen vier diagonale, schmale Querverbindungen, gebildet aus großformatigen, relativ glatten Steinplatten. Diese Bänder lassen sich wesentlich besser begehen

oder mit dem Rad befahren als das Steinpflaster. Auch deuten diese Bänder eine Gehbahn an; sie sind jedoch nicht durch Bordsteine abgegrenzt – stellen somit eine unklare Situation dar.

### **Punktuelle Umgestaltung der Einmündungen**

Die in den Marktplatz einmündenden Straßen sollten im unmittelbaren Einmündungsbereich derart umgestaltet werden, dass...

- den Fußgängern das Queren der Fahrbahn erleichtert wird.
- dem Kfz-Verkehr die Einfahrt in den besonderen Bereich mit gebotener erhöhter Rücksichtnahme und Vorsicht deutlich signalisiert wird.

Hierfür sollte jeweils eine breite Furt mit glattem Belag ausgeführt werden, wie dies in anderen Straßen in Neustrelitz bereits realisiert wurde (z.B. am Christian-Daniel-Rauch-Platz). Diese Querungen sollten zudem als Aufpflasterung erfolgen, was einerseits den Fußgänger eine mit den Gehwegen niveaugleiche Querung der Fahrbahn ermöglicht, andererseits durch die angehobene Fahrbahrschwelle den Kfz-Fahrern deutlich die Einfahrt in diese besondere Zone signalisiert – wesentlich deutlicher, als durch bloße Beschilderung.

Vorgeschlagen wird, den Marktplatz als Verkehrsberuhigten Bereich auszuweisen (Zeichen 325). Dadurch ändert sich grundlegend die Vorrang-Regelung: „Zu Fuß Gehende haben Vorrang, sie dürfen nicht behindert oder gar gefährdet werden und dürfen die Straße in ihrer ganzen Breite benutzen.“ Fußgänger erhalten damit die Freizügigkeit, den Platz überall begehen zu dürfen, sie dürfen aber „den Fahrverkehr nicht unnötig behindern“. Fahrzeuge dürfen weiterhin innerhalb der dafür gekennzeichneten Flächen parken – diese Stellflächen sind bereits heute markiert. Innerhalb eines verkehrsberuhigten Bereichs dürfen Fahrzeuge maximal Schrittgeschwindigkeit fahren, insbesondere müssen sie jederzeit sofort stoppen können.

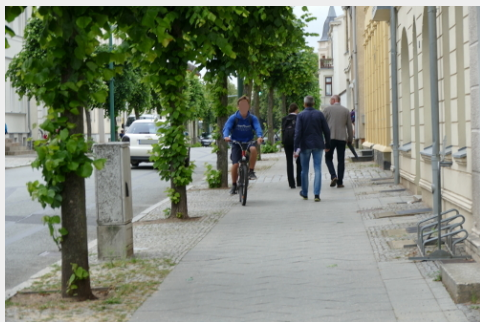
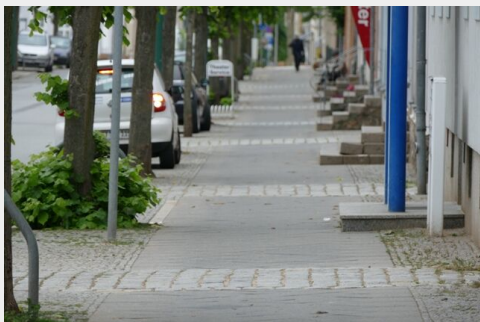
## #5 Glambecker Straße zwischen Marktplatz und Fußweg Schulgang

Beobachtet wurde ein relativ hohes Verkehrsaufkommen mit augenscheinlich eher hoher Geschwindigkeit des Kfz-Verkehrs. Zugleich nutzten viele Radfahrer/innen den Gehweg. Bei der Durchführung des Fach-Checks kam es sogar zu einem Beinahe-Unfall mit Körperkontakt, verursacht durch einen schnell auf dem Gehweg vorbeifahrenden Radfahrer. Wie in der Seestraße ist auch hier dringend ein Tempolimit von 30 km/h zu empfehlen.

Problematisch sind auch in dieser Straße die zahlreichen Grundstückzufahrten bzw. Gehwegüberfahrten (vgl. #3).

Nicht gut für die Atmosphäre in der Glambecker Straße wirken die Leerstände vieler Ladenlokale, was sich auf die Attraktivität für das Gehen in dieser Straße eher negativ auswirkt. Hier sollten die Probleme der Einzelhandelslage geklärt, die Konkurrenz gegenüber anderer Einzelhandelslagen in der Innenstadt (etwa Strelitzer Straße, Husarenmarkt) abgewogen und ggf. über alternative Nachnutzungen (z.B. Büros/Wohnungen) nachgedacht werden.

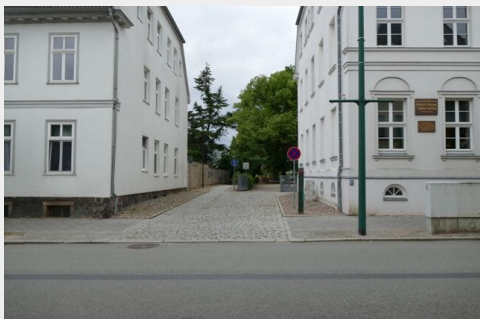
## #6 Abzweig Fußweg Schulgang

Der Zugang zum Verbindungsweg Schulgang ist mit sehr grobem Pflaster gestaltet – und zwar mit dem gleichen Belag wie die parallel verlaufende und direkt anschließende Grundstückzufahrt. Hier würde eine Ausgestaltung der Gehbahn mit glatterm Pflaster das Gehen einerseits erleichtern und andererseits würde eine Unterscheidung zwischen Zufahrt und Fußweg deutlich werden. Gegenwärtig ist der bauliche Zustand noch sehr gut, daher ist eine solche (teure) Umgestaltung eher im Rahmen einer in Zukunft eventuell anstehenden Baumaßnahme (z.B. Leitungsverlegung) zu realisieren. Insbesondere sollten aber bei anstehenden Erneuerungen von vergleichbaren Grundstückzufahrten (event. in Alt-Strelitz) auf eine komfortablere Begehrbarkeit geachtet werden.

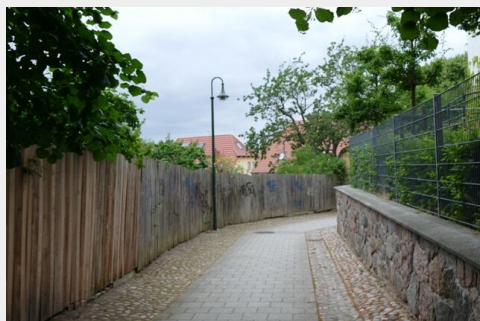
Der Schulgang mit ausreichender Breite, glatter Pflasterung und atmosphärisch „grüner Rahmung“ ist eine angenehme Abkürzung für Fußgänger im Sinne einer Stadt der kurzen Wege.

Zu überprüfen wäre hier, ob die Ausleuchtung des Schulgangs im weiteren Verlauf ausreichend ist, damit dieser Weg auch in den Abend- und Nachtstunden eine angenehme und ausreichend beleuchtete Fußwegeverbindung darstellt.

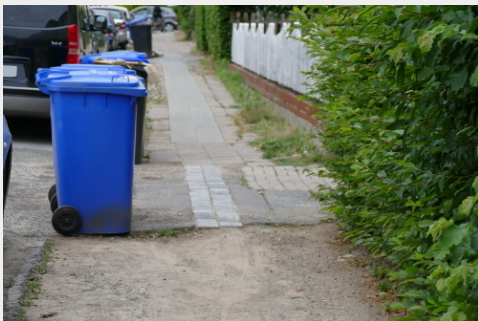
## #7 Louisenstraße zwischen Mühlenstraße und Glambecker Straße

In dem Abschnitt zwischen Mühlenstraße und Glambecker Straße sind die Gehwege zu beiden Seiten noch nicht erneuert worden. In Folge befinden sich deren Oberfläche im Vergleich zu den Gehwegen in den übrigen Straßen in einem deutlich schlechteren Zustand. Mittelfristig sollten die Gehwege in diesem Abschnitt den selben Standard erhalten wie in den übrigen Straßen – und im Verhältnis zur relativ weiten Fahrbahn auch breiter werden.

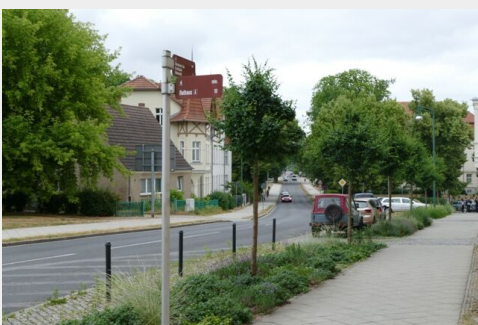
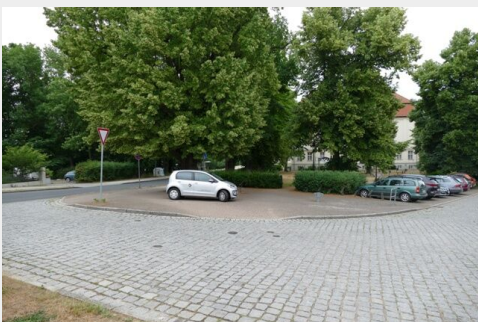
## #8 Louisenstraße zwischen Glambecker Straße und Strelitzhalle / Gymnasium „Carolinum“

Auffällig sind in der Louisenstraße die tendenziell eher hohen Kfz-Fahrgeschwindigkeiten. Die Gehwege längs der Louisenstraße sind generell in einem guten Zustand. Verbesserungswürdig erscheint jedoch die Querung der einmündenden Straße Milowsgang und Carlstraße. Folgt man dem südlichen Gehweg der Louisenstraße nach Osten, so hat man im Bereich der Einmündung der Carlstraße in den Milowsgang die gepflasterte Fahrbahn schräg zu queren – und dabei auf den Verkehr in gleich drei Straßen zu achten.

Diese Querung könnte komfortabler gestaltet, indem eine Furt mit glattem Belag ausgebildet wird (z.B. wie am Christian-Daniel-Rauch-Platz). Im Hinblick auf diese stark frequentierte Schulwege-Verbindung an dieser Stelle könnte der Einmündungsbereich als Aufpflasterung erfolgen (niveaugleicher Verlauf der Gehbahn), um hierüber die Autofahrer an die gebotene besondere Vorsicht zu erinnern.

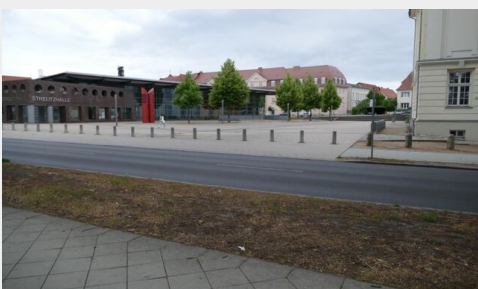
## #9 Louisenstraße Querung auf Höhe Strelitzhalle und Gymnasium „Carolinum“

Potenzial für eine fußgängerfreundlichere Gestaltung besitzt die Wegerektion zwischen dem Glambecker See mit seinen Sportanlagen und dem Platz zwischen Strelitzhalle und Gymnasium Carolinum. Derzeit besteht in der Louisenstraße eine recht kurze Mittelinsel, die vordergründig auf die Wegeverbindung zwischen Strelitzhalle und dem Parkplatzes der Strelitzhalle ausgerichtet ist. Statt dessen könnte hier mit einem langen Mittelstreifen eine großzügige Querung der Louisenstraße über die gesamte Länge

des Platzes eingerichtet werden (siehe Skizze in Anlage 1). Um den für den vorgeschlagenen Mittelstreifen nötigen Raum zu gewinnen, könnte der südliche Fahrstreifen und die südliche Gehbahn in die Richtung des Platzes verschwenkt werden. Um eine mißbräuchliche Nutzung des Mittelstreifens als Parkplatz zu verhindern, sollten auf diesem in gewissem Abstand einige Hindernisse angeordnet werden, wie z.B. Straßenleuchten oder Poller.

Auch die optische Verknüpfung des Platzes mit der nahen landschaftlichen Umgebung könnte stärker herausgearbeitet werden, indem die Sichtbeziehung zum Glambecker See mit der Fontäne deutlicher freigestellt würde. Hierzu müsste zwischen dem Ufer und der Louisenstraße einiges Buschwerk entfernt bzw. behutsam reduziert und eventuell einzelne Bäume gelichtet werden. (Hierbei wäre auch die Wirkung / Blickbeziehung vom Uferweg aus zum Platz hin mit zu beachten.)

Eine breite Treppenanlage zwischen *Louisenstraße* und Uferbereich könnte dieser Verbindung zwischen Platz an der Strelitzhalle bzw. Innenstadt und der Landschaft am Glambecker See eine großzügige Note geben – die Landschaft würde so zu einem Teil des Vorplatzes der Veranstaltungshalle.

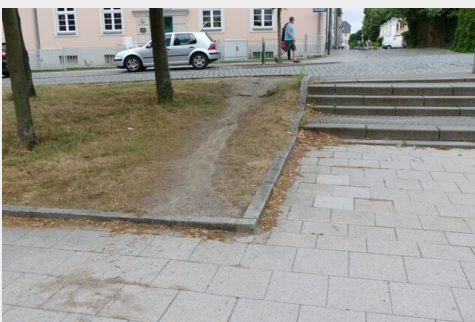
Die Treppe zwischen *Carlstraße* und dem Platz vor dem Gymnasium „Carolinum“ verfügt über keine Rampe. Der Bedarf für eine Rampe ist an den zahlreichen Fahrspuren in der angrenzenden Grünfläche deutlich ablesbar. Eine Rampe sollte ergänzt werden.

Nahe liegt, diese in direkter Verlängerung der Straße *Töpferberg* zu gestalten. Eventuell wäre aber auch eine versetzte Anordnung oder schräge Führung der Rampe besser, um die auf den Platz fahrenden Radfahrer möglichst abzubremesen.

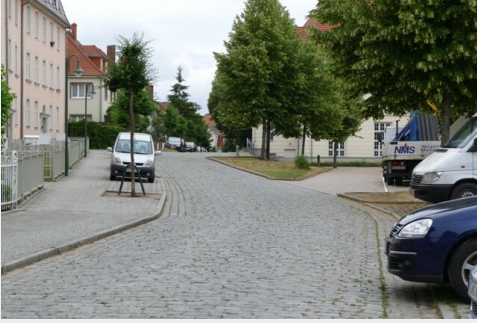
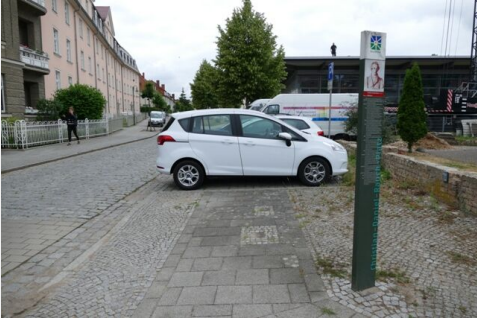
## #11 Carlstraße, nördlicher Gehweg hinter Strelitzhalle

Von der Strelitzhalle bzw. dem Gymnasium kommend endet der nördliche Gehweg der Carlstraße nach wenigen Meter unvermittelt und Fußgänger sind gezwungen, die Straßenseite zu wechseln. Auf der gegenüberliegenden Straßenseite stoßen die Fußgänger dann aber nicht auf einen Anschluss (z.B. keine Bordsteinabsenkung), sondern auf Stellplätze parallel zur Fahrbahn. Mittelfristig sollte der Gehweg auf der nördlichen Seite durchgehend hergestellt werden – handelt es sich doch auch um eine Wegeverbindung zum nahen Gymnasium (Stichwort Schulwegnetz). Hierzu müssten die jetzt senkrecht angeordneten Stellplätze (nahe der Strelitzhalle) parallel zur Fahrbahn angeordnet werden sowie eine Baumscheibe in diesem Bereich mit einer begehbaren Oberfläche versehen werden (z.B. Eisengitter zur Überdeckung der Baumscheibe).

Auf der östlichen Seite der angesprochenen, jetzt senkrecht angeordneten Stellplätze stößt der vom Christian-Daniel-Rauch-Platz herführende Gehweg unvermittelt auf diese Stellplätze, ebenfalls ohne Anschluss auf der anderen Straßenseite. Die Gestaltung des Gehweges zwischen Kreisel und Stellplätzen zeigt auch deutlich, dass hier an sich ein Gehweg vorgesehen ist/war, die Stellplätze jedoch auf diesem angeordnet wurden.

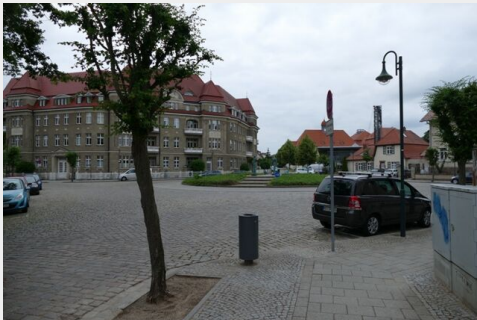
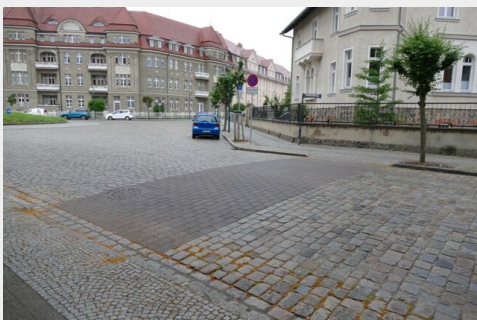
## #12 Christian-Daniel-Rauch-Platz

Der Kreisverkehr am Christian-Daniel-Rauch-Platz, gelegen in einem Wohngebiet, hat eine umlaufende Fahrbahn mit 12 m Breite und zusätzlich überfahrbarem inneren Ring mit 3,5 m Breite, was insgesamt eine nutzbare Fahrbahnbreite von 15,5 m ergibt. Dies ist für ein Wohngebiet nicht angemessen. Auch im Hinblick auf die Anpassung der Stadt an den Klimawandel zeigen sich hier Handlungsmöglichkeiten.

Die Fahrbahn sollte auf eine tatsächlich erforderliche Breite reduziert werden (z.B. 3,0 m Fahrbahn + 1,5 m überfahrbare innere Spur). Hierbei könnte die „zurückgewonnene“ Fläche entweder a) der Platzmitte oder b) den Gehwegen zugeschlagen werden:

a) Die äußeren Bordsteine/Gehwege bleiben unverändert und die Platzmitte erhält einen entsprechend größeren Durchmesser. (Die Bordsteine der Platzmitte werden nach außen, in die jetzige Fahrbahn hinein verlegt.) Dadurch könnte der Durchmesser der Platzmitte insgesamt um etwa 20 m hinzugewinnen. Auf dem somit erzielten Quartiersplatz könnten zwei (eventuell vier) großkronige Bäume gepflanzt werden, die perspektivisch den gesamten Platz überspannen und beschatten würden. In zwei bis drei Jahr-

zehnten würde sich diese Maßnahme stadtklimatisch sehr positiv für dieses Quartier bemerkbar machen. Fußgänger könnten dann auch den Platz geradeaus über die Mitte queren.

b) Die Platzmitte bleibt unverändert und es werden die Außen umlaufenden Gehwege auf ein komfortables Maß verbreitert. (Die Borsteine der Gehwege werden nach innen in die jetzige Fahrbahn hinein verlegt.) Ergänzt um Gehwegvorstreckungen im Bereich der Einmündungen würde eine ebenfalls fußgängerfreundliche Platzsituation entstehen. Die Bepflanzung müsste dann eher am äußeren Fahrbahnrand erfolgen. Die Fußgänger würden voraussichtlich eher weniger die Mitte queren, sondern den Platz weiterhin kreisförmig umgehen.

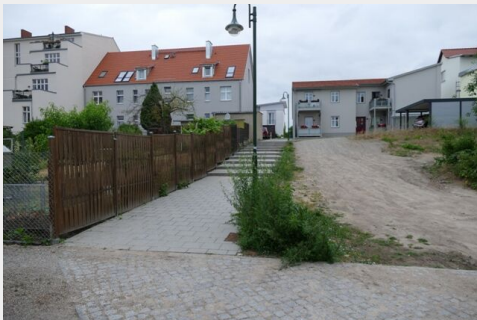
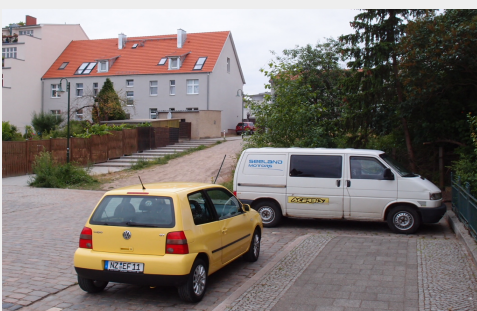
### #13 Fußwegeverbindung / Treppenanlage zwischen Twachtmannstraße und Töpferberg

Am nördlichen Ende der Twachtmannstraße wurde eine neue Fußwegeverbindung zu den Straßen *Töpferberg* und *Alte Gärtnerei* hergestellt. Im Sinne einer Stadt der kurzen Wege ist dies eine sehr positive Maßnahme. Da jedoch diese neue Verbindung nur über Treppenstufen begehbar ist, entzündete sich daran bereits auch öffentliche Kritik wegen der fehlenden Barrierefreiheit. Durch die Ergänzung mit einer Rampe würde diese Verbindung auch für Fußgänger mit Kinderwagen etc. benutzbar.

Geklärt werden sollte insbesondere auch die Situation in der nördlichen Twachtmannstraße selbst. Hier ist die Verbindung zwischen den Enden der Gehwege (östliche und westliche Seite) und dem Anschluss an den neuen Weg unklar. Im ungünstigen Fall – bei dem öffentlichen Fußverkehrs-Check tatsächlich eingetroffen – stoßen Fußgänger am Ende des Gehweges auf parkende Autos und müssen dann wieder einige Meter zurück gehen, um den Gehweg verlassen zu können.

Da es sich hier um eine kurze Sackgasse und die Erschließung eines einzelnen Wohnhauses und einiger Garagen handelt, ist hier nicht von einer akuten oder gravierenden Gefährdung auszugehen – insbesondere im Hinblick auf Barrierefreiheit und die Verkehrssicherheit von Kindern (aufgrund parkender Autos behinderte Sicht) ist die Situation jedoch unbefriedigend.

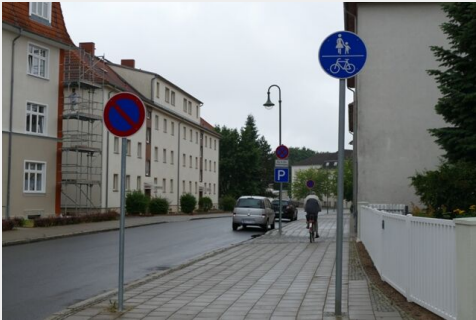
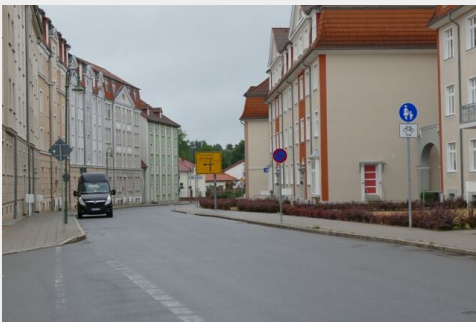
### #14 Friedrich-Wilhelm-Straße zwischen Carlstraße und Twachtmannstraße

In diesem Bereich der Friedrich-Wilhelm-Straße wird der Radverkehr auf dem Gehweg geführt:

In nördliche Richtung (östliche Seite) beträgt die Breite des Gehweges ca. 2,6 m (ohne Hindernisse im Gehwegbereich). Die Benutzung des Gehweges ist für Radfahrer freigegeben (Zusatzzeichen 1022-10 – Radfahrer frei / keine Benutzungspflicht für Radfahrer). Danach müssen laut StVO auf dem Gehweg fahrende Radfahrer „auf den Fußgängerverkehr Rücksicht nehmen. Der Fußgängerverkehr darf weder gefährdet noch behindert werden. Wenn nötig, muss der Fahrverkehr warten; er darf nur mit Schrittgeschwindigkeit fahren.“

In südliche Richtung (westliche Seite) beträgt die Breite des Seitenraums ca 3,6 m (ohne Hindernisse im Gehwegbereich). Hier ist durch das Zeichen 240 für Radfahrer die Benutzung des gemeinsamen Fuß- und Radweges vorgeschrieben. Gemäß EFA (3.1.2.5) sind gemeinsame Geh- und Radwege zulässig, wenn bei einer Breite bis 4,0 m das stündliche Gesamtaufkommen im Fuß- und Radverkehr 70 Personen bzw. ca. 30 Fahrräder nicht überschreiten. Im Rahmen des durchgeführten Fußverkehrs-Checks konnte das Gesamtaufkommen nicht ermittelt werden, es wird aber vermutet, dass in Spitzenstunden das genannte Gesamtaufkommen überschritten wird.

Zur Überprüfung der bestehenden Situation sollte eine Verkehrszählung auf dem westlichen Gehweg in einer Spitzenstunde durchgeführt werden.

In südliche Richtung sollte die Regelung geändert werden analog der Anordnung in nördliche Richtung, also „Radfahrer frei“. (Zusatzzeichen 1022-10 / keine Benutzungspflicht).

Bezüglich der gebotenen (vorgeschriebenen) besonderen Rücksicht gegenüber Fußgängern sollten die Radfahrer (z.B. Schüler) sensibilisiert werden durch entsprechende Kampagnen sowie durch Polizeikontrollen während der Spitzenzeiten.

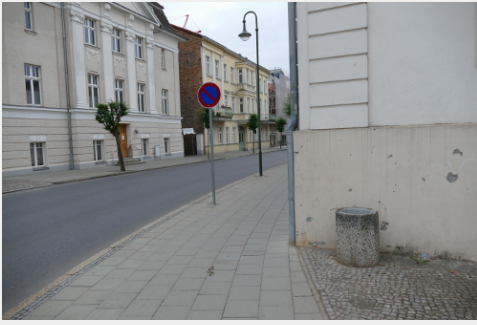
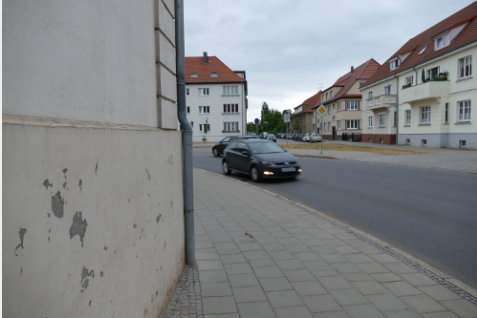
## #15 Friedrich-Wilhelm-Straße zwischen Twachtmannstraße und Augustastraße

Im Bereich der Hausecke Nr. 36 besteht eine potenzielle Gefahrensituation, da hier die Friedrich-Wilhelm-Straße in einer 45-Grad-Kurve verläuft und der gemeinsam zu benutzende Gehweg für Fußgänger und Radfahrer schwer einsehbar ist (vgl. Fotos und auch Anmerkungen zu #14).

Sollte ein Radfahrer hier schneller als mit Schrittgeschwindigkeit unterwegs sein (wie es beispielsweise in der Glambecker Straße häufig zu beobachten war → vgl. dazu #5 und allgemeiner Eindruck der Gesamtstadt), könnte es hier leicht zu einer Kollision kommen. Auch schon Situationen von Beinahe-Unfällen zwischen Radfahrern und Fußgängern beeinträchtigen – insbesondere für Senioren – sehr stark die empfundene Verkehrssicherheit. Aus Perspektive der Fußgänger gehört daher in der Friedrich-Wilhelm-Straße insgesamt der Radverkehr zurück auf die Fahrbahn verlegt. Zur Erhöhung der Verkehrssicherheit der Radfahrer sollte dabei Tempo-30 als Geschwindigkeitsbegrenzung eingeführt werden.

Als Sofortmaßnahme sollte kurz vor der Hausecke das Zeichen Gefahrenstelle auf den Gehwegbelag aufgebracht werden.

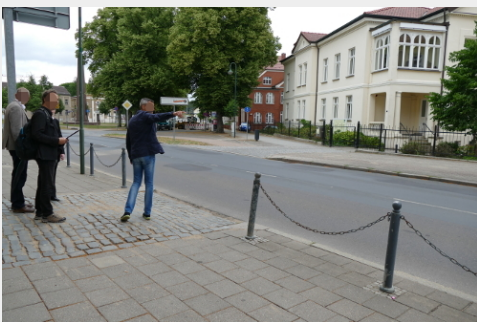
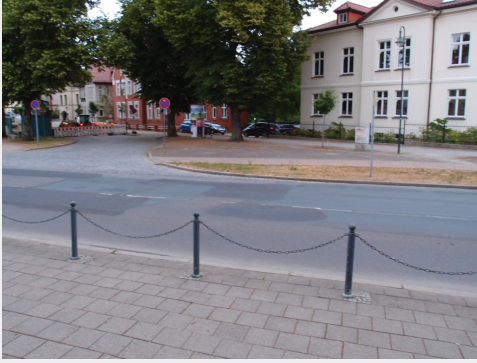
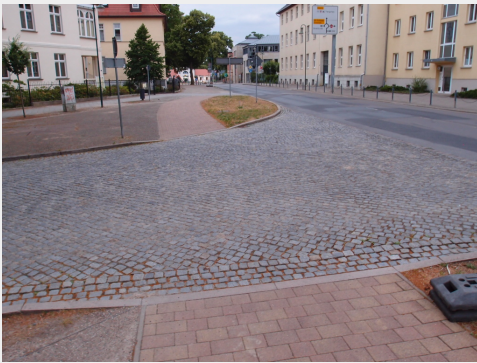
## #16 Friedrich-Wilhelm-Straße / Marienstraße

Zwischen dem Bahnhof mit der zentralen Bushaltestelle und der Fußgängerzone / Strelitzer Straße spannt sich eine frequentierte Fußwegebeziehung auf. Einem „natürlichen“ Bewegungsmuster folgend, möchten Fußgänger entlang dieser Wegerektion die Friedrich-Wilhelm-Straße an der Stelle überqueren, an welcher die Marienstraße einmündet. Gegenwärtig ist die Querung der Friedrich-Wilhelm-Straße auf dieser Höhe jedoch erschwert durch eine Absperrkette auf der nordwestlichen Straßenseite. Bedingt durch eine Grundstücksausfahrt besitzt diese Kette eine längere Unterbrechung. Die beabsichtigte Unterbindung der Fahrbahn-

querung kann somit durch die Absperrkette nicht erzielt werden, hingegen wird aber mit dieser Kette die Gefahrenlage für die tatsächlich querenden Fußgänger tendenziell verschlimmert.

Die nächstgelegene „ordentliche“ Querungsmöglichkeit befindet sich achtzig Meter entfernt am Kreisverkehr / Neustrelitz Rondell. Jedoch zeigt sich auch an dieser Stelle die Querung der Friedrich-Wilhelm-Straße als wenig komfortabel und als (empfundene) ebenfalls gefährlich. Der (scheinbare) Umweg über diese Querung ist also wenig überzeugend.

Laut Beobachtungen der Stadtverwaltung und auch bei den beiden Fußverkehrs-Checks unmittelbar beobachtet, wird von zahlreichen Fußgängern die Friedrich-Wilhelm-Straße auf Höhe der Marienstraße überquert – was bei hohem Verkehrsaufkommen mit einer gewissen Gefährdung der querenden Fußgänger einhergeht.

Vorgeschlagen wird hierfür, unmittelbar an der Stelle der Einmündung der Marienstraße die Querung der Friedrich-Wilhelm-Straße durch die Anlage einer Mittelinsel sicherer zu gestalten. (In diesem Zusammenhang können die Sperrketten dann auch entfallen.) Diese Mittelinsel könnte auf Höhe von Haus-Nr. 4 angeordnet werden. Der Straßenquerschnitt der einmündenden Marienstraße sollte hierfür in deren Einmündungsbereich auf das geringst nötige Maß reduziert werden. Die nordwärts führende Fahrbahn der Fr.-Wilhelm-Straße kann zur östlichen Straßenseite verschwenkt werden, um darüber den nötigen Raum für die Mittelinsel zu gewinnen. Die südwärts führende Fahrbahn könnte leicht zur westlichen Seite verschwenkt werden auf Kosten des im Abschnitt Haus-Nummer 4 breiten Gehweges. (siehe hierzu Prinzipskizze in Anlage 2)

Die Anlage eines Fußgängerüberweges (Zebrastreifen) – idealerweise in Kombination mit einer Mittelinsel – würde der Zielstellung einer leichteren und sicheren Querung noch mehr entsprechen und wäre im Sinne einer Fußverkehrsstrategie die für Fußgänger komfortabelste Lösung.

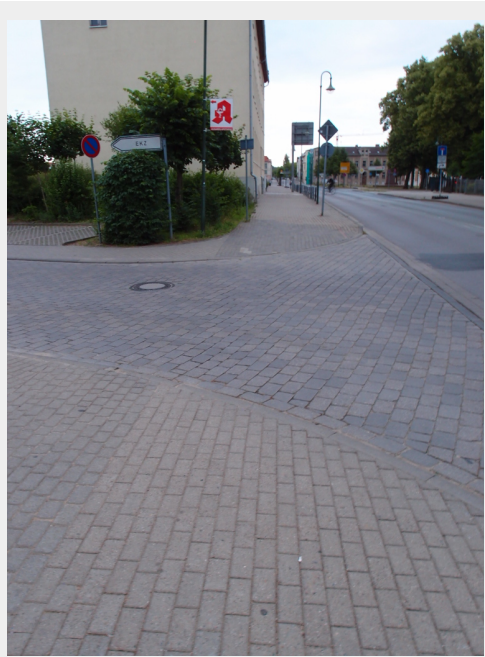
Gehweg in nördliche Richtung

Die Situation der Zu- bzw. Ausfahrt des Parkplatz Husarenmarkt zeigt sich als sehr schwierig und konfliktrichtig: Der Gehweg ist im Bereich der Zufahrt mit gepflastertem Belag und durchgehendem Bordstein ausgebildet – und damit als eine Gehwegüberfahrt gestaltet. Auf Grund der großen Breite der Zufahrt, des hohen Kfz-Verkehrsaufkommens und des vom Gehweg verschiedenen Belags ist die Situation jedoch nicht absolut eindeutig.

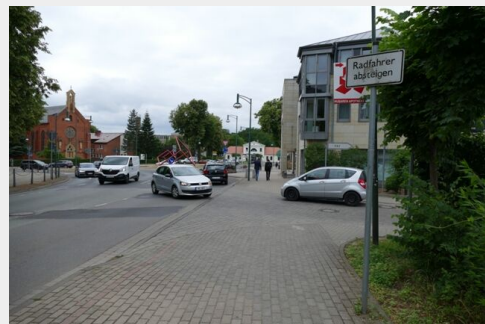
Gehweg in südliche Richtung

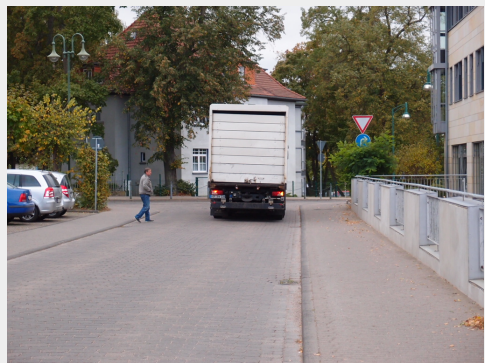
Blick aus der Ausfahrt heraus in Richtung Friedrich-Wilhelm-Straße

Für vom Parkplatz ausfahrende Fahrzeuge zeigt sich hingegen die Situation weniger eindeutig. Die Ein-/Ausfahrt ist beidseitig mit einem durch Bordstein abgetrennten Gehweg versehen und hat eine Länge von ca. 60 m – könnte insofern den Anschein wecken, diese Grundstücks-Ausfahrt wäre eine reguläre Straße. Hingegen besagt die StVO (§10): „Wer aus einem Grundstück [...] auf die Straße [...] oder über einen abgesenkten Bordstein hinweg auf die Fahrbahn einfahren [...] will, hat sich dabei so zu verhalten, dass eine Gefährdung anderer Verkehrsteilnehmer ausgeschlossen ist.“

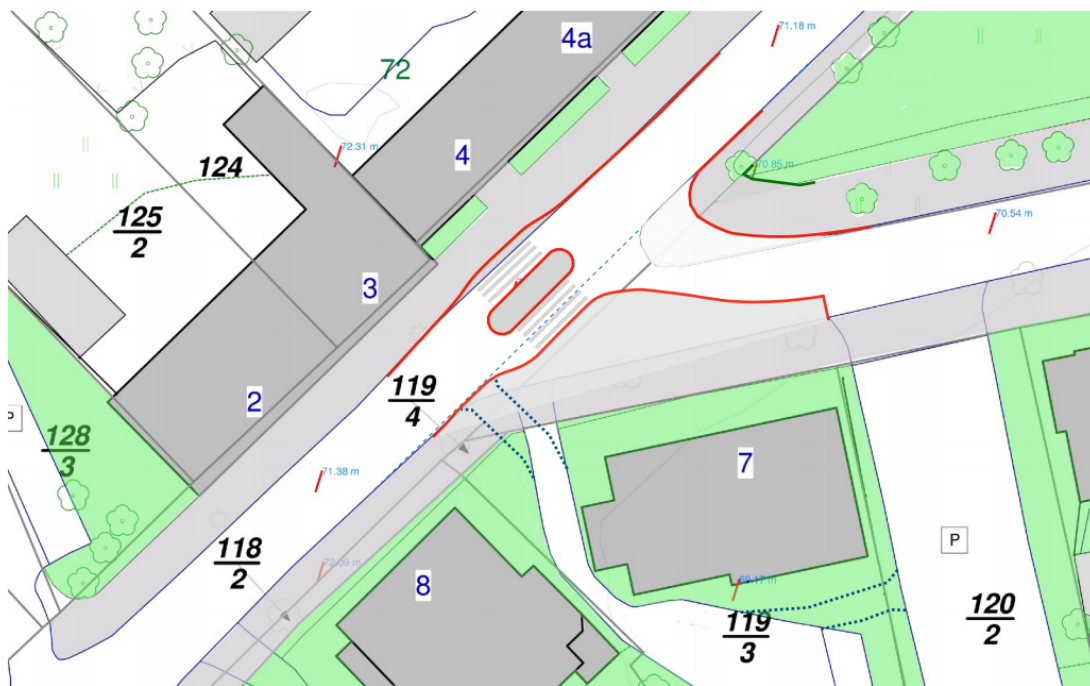
# Anlage 2

Prinzip-Skizze für Mittel-Insel

Querung der Fr.-Wilhelm-Straße
