Route 2 (blau): Von der Oder zum Westkreuz

Im Rahmen des Projektes: „Bausteine für Fußverkehrsstrategien“ wurde vom FUSS e.V. für die insgesamt etwa 4,2 Kilometer lange Strecke ein beidseitiger Fußverkehrscheck im Format „Blitzlicht“⁴ durchgeführt, der im Folgenden dokumentiert wird. Darüber hinaus wurde für die ca. 1,5 Kilometer lange Teilstrecke von der Oderpromenade bis zum Eingang des Kleistparks eine Gruppen-Begehung im Format „Wetterleuchten“⁵ mit sechs Vertreterinnen und Vertretern der Verwaltung und des Tourismus durchgeführt. Die Gesprächsergebnisse über zehn beispielhaft ausgesuchte Orte wurden unter den entsprechenden Empfehlungen (Fotos 1 bis 64) in kursiv und in blauer Schrift unter dem Stichwort „Gruppen-Begehung“ hinzugefügt. Selbstverständlich müssten einzelne Straßenabschnitte und Querungsstellen noch einmal intensiver untersucht werden. Ein Lichtsignalanlagen-Check war aufgrund der umfangreicheren Netzbetrachtung in Frankfurt(Oder) im Rahmen des Projektes zeitlich nicht möglich.

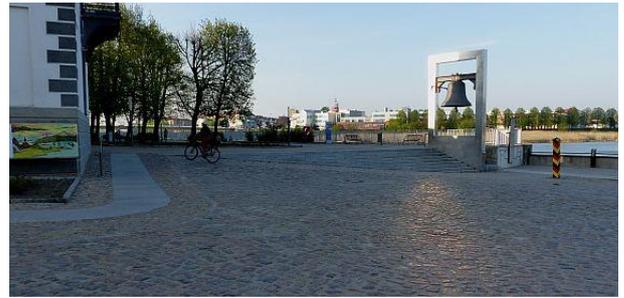
- 1 Die **Route 2 (blau)** beginnt am Holzmarkt mit der Friedensglocke an der Oderpromenade (rechts) und dem Museum Viadrina (links). Das Muster der Groß- und Keinsteinpflasterung und der Natursteinplatten ist leider nicht durchgängig nachvollziehbar.

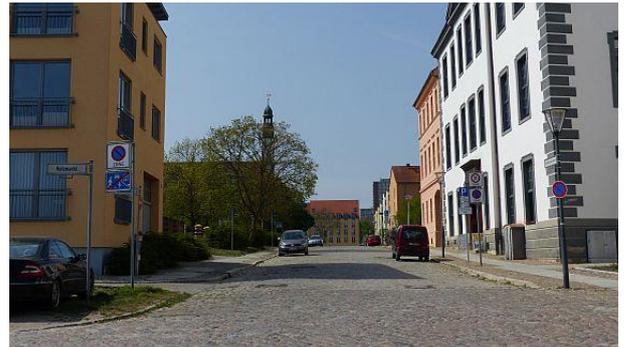
- 2 Die Carl-Philipp-Emanuel-Bach-Straße ist der Anfang einer äußerst günstigen Quer Verbindung von der Oderpromenade zum Zentrum und darüber hinaus zu den Stadtteilen Halbe Stadt, Paulinenhof und Nuhennvorstadt bis zum Westkreuz. Sie wirkt am östlichen Eingang als Tempo 30-Zone für den Kraftfahrzeugverkehr überdimensioniert, wurde offensichtlich in den letzten

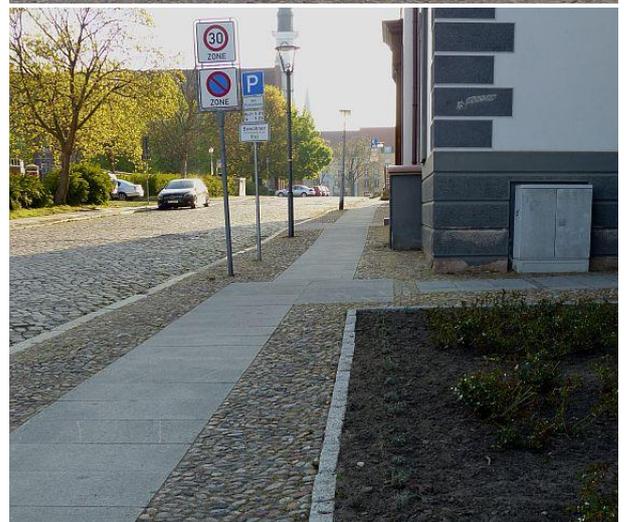
- 3 Jahrzehnten umgestaltet und mit neuen Bodenbelägen ausgestattet. Dies geschah nicht durchgängig nach den seit 2006 geltenden Regelwerken, insbesondere nicht nach dem Grundsatz der „Straßenraumgestaltung vom Rand aus“.⁶ Die Route kann deshalb bisher kaum als eine Fußverkehrshauptachse empfunden werden, obwohl einige gute Ansätze herauszustellen sind. So ist zum Beispiel der Natursteinplattenbelag auf der Nordseite der Straße als barrierefrei zu bezeichnen.

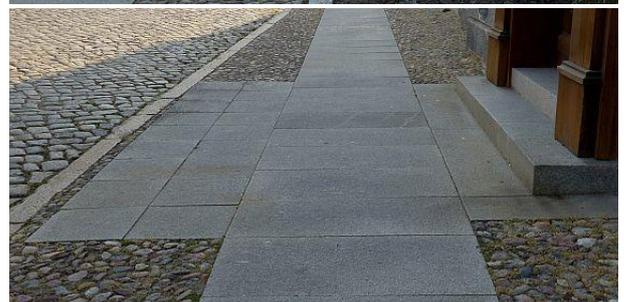
- 4 Geradezu vorbildhaft ist der Eingangsbereich zu den „Städtischen Museen“ (Museum Viadrina). Es handelt sich hier nicht um eine Zufahrt, sondern um einen vorbildlich ausgebildeten Zugang.

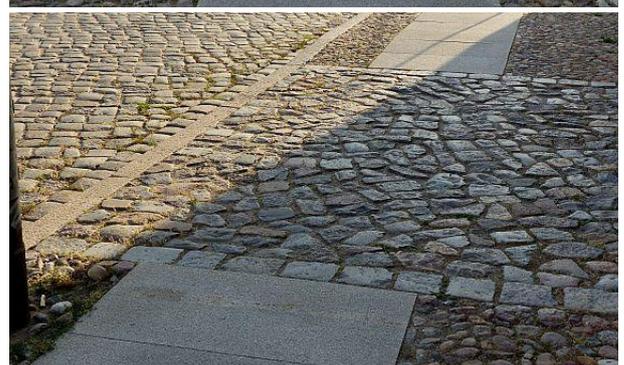
- 5 Leider schon weniger vorbildlich ist die Werkausfahrt des Museums ein paar Schritte weiter, wo die barrierefreie Nutzung des Gehweges für sicherlich nicht allzu viele Fahrzeuge am Tag aufgehoben wird. Immerhin keine konische Ausbildung aber dennoch ein z.B. für Rollatoren zu holpriges Großsteinpflaster und somit nicht regelkonform.

- **Empfehlung:**
„Gehwegüberfahrten [und Grundstückszufahrten] sollten in Längsrichtung möglichst nicht durch Absenkungen, Borde und Materialwechsel unterbrochen werden.“⁷

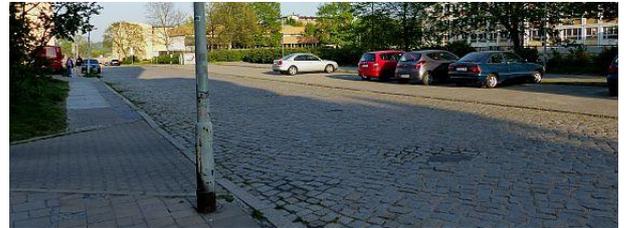
- 6 Obwohl zum Zeitpunkt der Begehung kein Parkdruck bestand (Rückblick) und nicht die Hälfte aller zur Verfügung gestellten Senkrecht-Parkstände auf der südlichen Straßenseite (rechts) benutzt wurden...

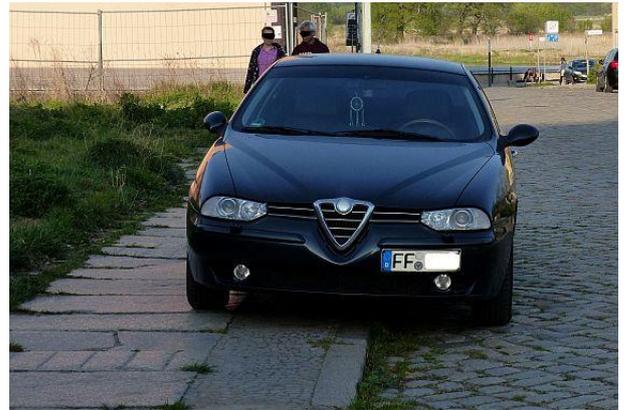
- 7 ... war der nördliche Gehweg gleich hinter dem Museum beparkt. Es handelt sich um eine eingeschränkte Halteverbots-Zone nach Zeichen 290.1 StVO, in der wenige Schritte weiter das Parken auf Gehwegen mit dem Zeichen 315 StVO zugelassen wird.

- **Empfehlung:**
Diese Beschilderung ist zumindest überdenkenswert.

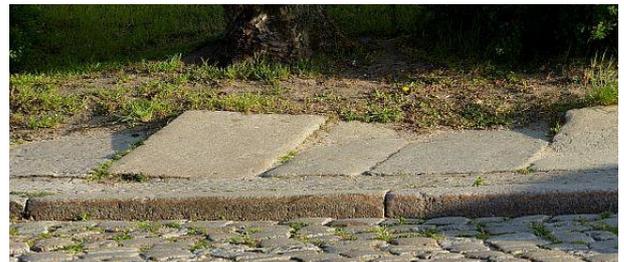
- 8 Der sogenannte Gehweg mit seinen über die Jahrzehnte verrutschten Natursteinplatten auf der gegenüberliegenden südlichen Straßenseite ist kaum benutzbar.

- **Empfehlung:**
Der Gehweg auf der südlichen Straßenseite ist zu sanieren und in einer regelkonformen Breite auszuführen.

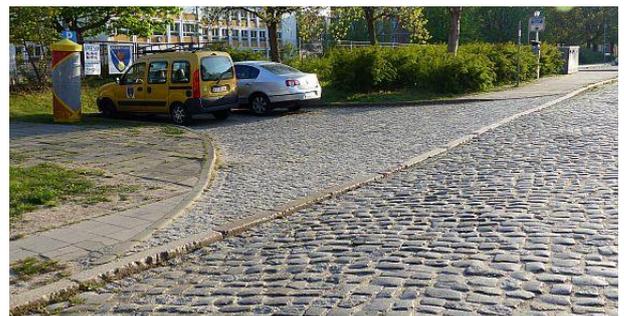
- 9 Es folgt ein geradezu modellhaft schlechtes Beispiel: Um zwei Fahrzeugen das Parken an einer Ausfahrt im Bereich der Grundschule Mitte zu ermöglichen, wurde eine Ausrundung für zügig schnellen Autoverkehr zu Lasten der Gehwegführung ausgebildet.

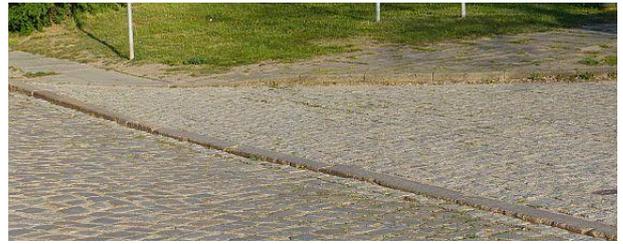
- 10 Der Gehweg ist auf der südöstlichen Seite derart an- bzw. abgeschnitten, dass dies bei der Planung hätte auffallen müssen.

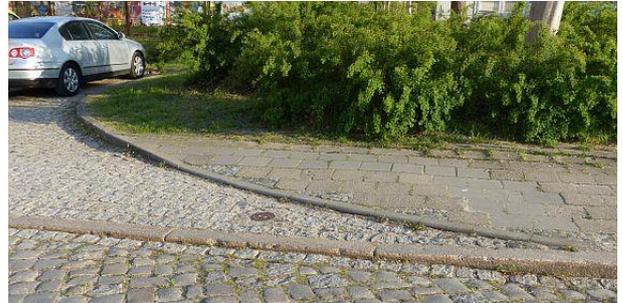
- 11 Auf der südwestlichen Seite ist die Vernachlässigung des Fußverkehrs bei der Straßenplanung nicht weniger auffällig.

- 12 Noch einmal die Situation im Rückblick.
- **Empfehlung:**
Die beiden Parkplätze sollten aufgehoben und der Gehweg durchgeführt werden.

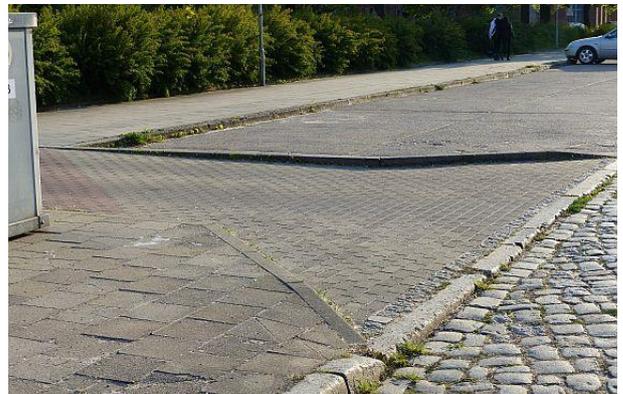
- 14 ... und genau am vorgesehenen Übergang durch Rot-Markierung auf der hier befindlichen Einfahrt, wurden Container aufgestellt.

- **Empfehlung:**
Die Wegeführung sollte konsequent freigehalten werden.

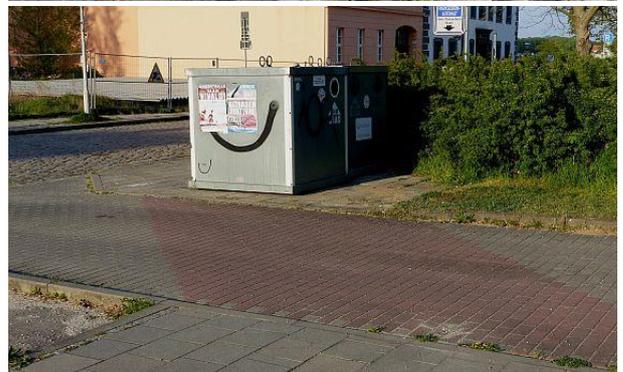
- 15 Noch einmal zurück (Foto 2) stellt sich der Straßenabschnitt von der Oderpromenade bis zur Großen Oderstraße bisher mit seiner überdimensionierten Fläche für das Fahren und Parken und den Gehwegfragmenten noch nicht als einladende Fußverkehrsachse zwischen Oderpromenade und Innenstadt dar.

- a) nicht der gesamte Straßenabschnitt als verkehrsberuhigter Bereich mit Zeichen 325.1 StVO ausgebildet und damit die Gehwegproblematik entschärft werden kann oder
- b) zumindest einseitig z.B. auf der Nordseite ein ausreichend breiter barrierefreier Gehweg geschaffen wird. Hier wäre sogar Fläche für eine zusätzliche Bepflanzung vorhanden, die den Straßenraum gliedern und attraktiver machen könnte.

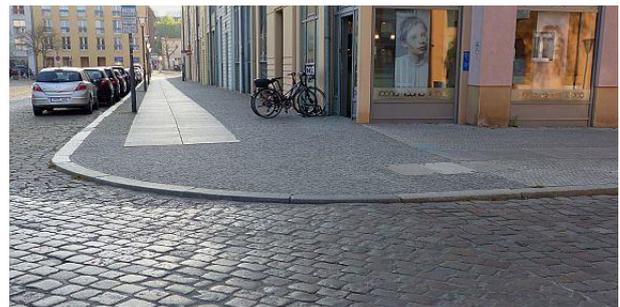
- 16 Auf der nördlichen Straßenseite ist der Übergang über die Große Oderstraße nicht barrierefrei ausgebildet worden. Der Bodenbelag mit der kurz vor der Kreuzung unterbrochenen Wegeführung durch Natursteinplatten und dem Großsteinpflaster im Übergangsbereich ist in dieser Form nicht nachvollziehbar. So würde man das sicher heute nicht mehr ausbilden.

- 17
- **Empfehlung:**
„Soll ein Höhenunterschied vermieden werden und haben Fußgänger Vorrang gegenüber Fahrzeugen, sollten Gehwegüberfahrten ausgebildet werden.“⁴⁹ Der Übergang könnte so wie z.B. in der Modellstadt Rendsburg umgestaltet werden, zumal es sich ja hier um eine prioritäre Fußverkehrsachse handeln soll.

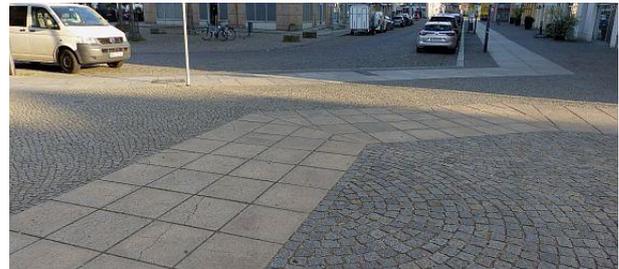
- 20 So wurde es auch aus Sicht der Schmalzgasse (Rückblick) gepflastert.

- **Empfehlung:** Für eine Hauptfußwegführung ist dies ein sehr ungünstiger Bodenbelag. Hier sollte, wenn
 - a) Der Belag nicht geändert wird,
 - b) zumindest eine Wegweisung vorgenommen werden.

Bei der Gruppenbegehung wurde die **selbsterklärende Wegführung** zwar begrüßt, ein Umbau aber an dieser Stelle aber als unverträglich aufwändig angesehen. Dagegen waren sich alle Beteiligten einig, dass an dieser Stelle eine Wegweisung unbedingt notwendig wäre.

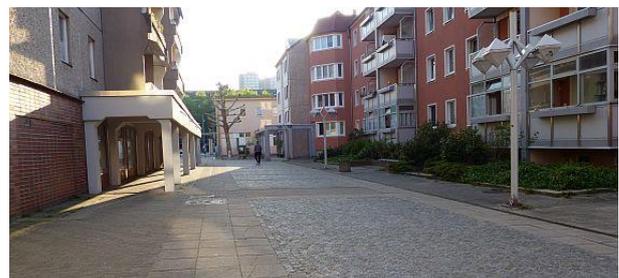
- 21 Die Schmalzgasse ist dann ein sehr angenehmes Wegestück.

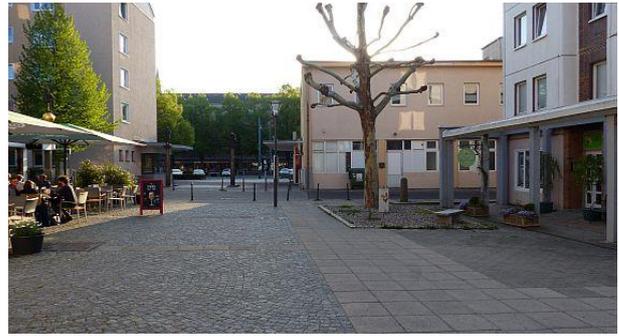
- 22 Auch die Querung der Kleinen Scharnstraße ist fußgängerfreundlich ausgebildet.

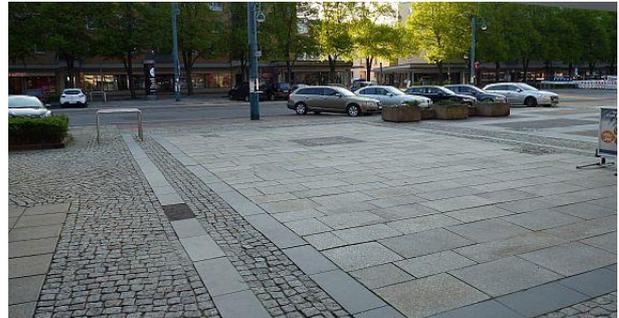
- 23 Von der Schmalzgasse ist der Bodenbelag des Gehweges auf der Ostseite der Karl-Marx-Straße (Magistrale) eindeutig als Querungsstelle ausgebildet.

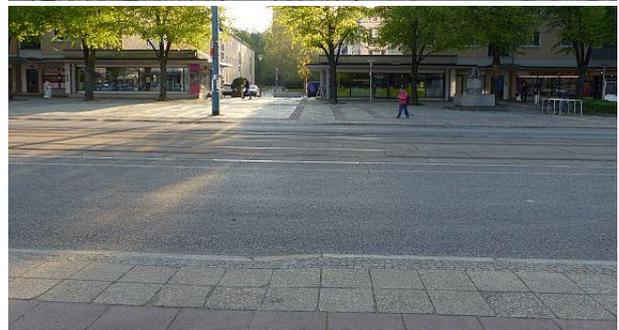
- 25 Leider ist der Übergang im Alltag häufiger zugeparkt...

- 26 ... auf beiden Seiten, so dass er doch nicht so sicher und komfortabel ist.

- Vorgeschlagen wird, die Pflasterung bis zur Borsteinkante zur Verdeutlichung des Überganges vorzuziehen.
- Eine sicher sinnvolle Maßnahme wären zudem vorgezogene Seitenräume¹² mit auf beiden Seiten abgesenkten Bordsteinen, allein schon um damit die Querungsstelle zu verdeutlichen, die Fußgängerinnen und Fußgänger zu ermutigen und das Halten und Parken zu reduzieren.
- Eigentlich wäre hier sogar ein breiterer Übergangsbereich angemessen, der beide

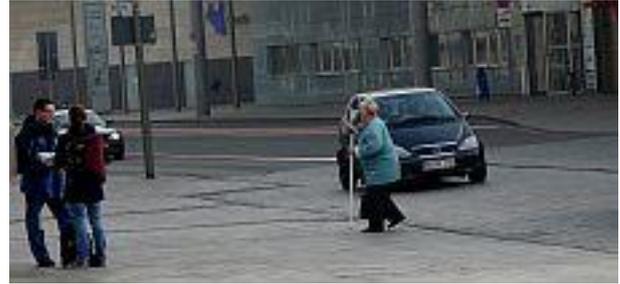
- 27 Das ist z.B. in Duisburg am Opernplatz mit immerhin ca. 13.000 Kfz pro Tag mit einer angehobenen Fahrbahn und einem verkehrsberuhigten Geschäftsbereich¹³ erfolgreich umgesetzt worden (Foto) oder auch z.B. als „Berliner Begegnungszone“ in der Maaßenstraße in Berlin-Schöneberg.

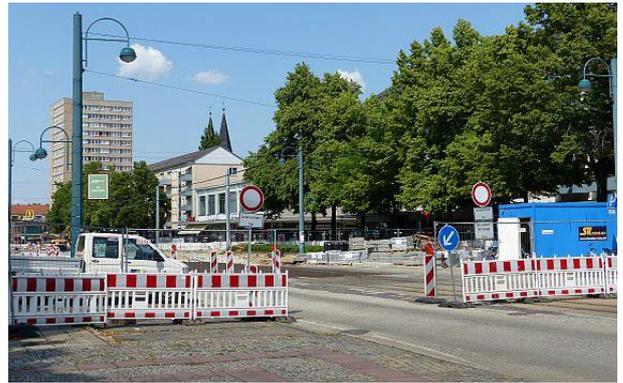
- 29 Die Aufwertung der Karl-Marx-Straße (Magistrale) für die querenden Fußgängerinnen und Fußgänger fand ja probeweise im Jahr 2019 durch die Schließung für den Kraftfahrzeugverkehr nördlich der Schmalzgasse statt. Selbst die Totalsperrung führte nicht zum Zusammenbruch des Autoverkehrs in der Innenstadt, die vorgeschlagene Lösung wäre also eine relativ „weiche“ Maßnahme, um den Fußverkehr auf ihrer Haupttroute öffentlichkeitswirksam zu unterstützen.

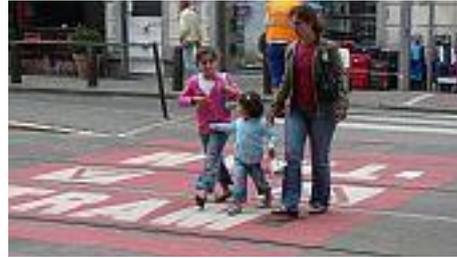
- 30 e) Wichtig ist zudem, dass die Überquerungsbereiche von Straßenbahnschienen deutlich auf der Fahrbahn markiert werden. Solche Markierungen wurden z.B. in der gesamten Stadt in Brüssel umgesetzt.

Bei der Gruppen-Begehung waren sich alle Beteiligten einig, dass dies trotz der in Frankfurt (Oder) sehr geringen Straßenbahn-Fußgängerunfällen eine sinnvolle Verkehrssicherheitsmaßnahme darstellen würde.

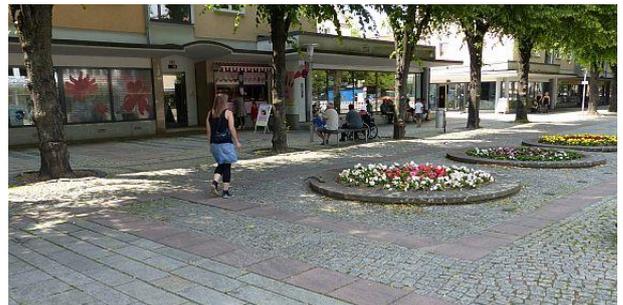
- 31 Auf der westlichen Straßenseite der Karl-Marx-Straße ist der Weg in Richtung Norden attraktiv ausgebildet und sehr schön bepflanzt.

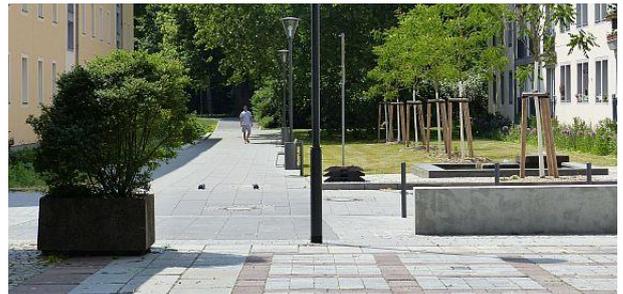
- 32 Auch das Verbindungsstück zur Promenadengasse mit dem Übergang über die Wolkenweberstraße ist angenehm gestaltet.

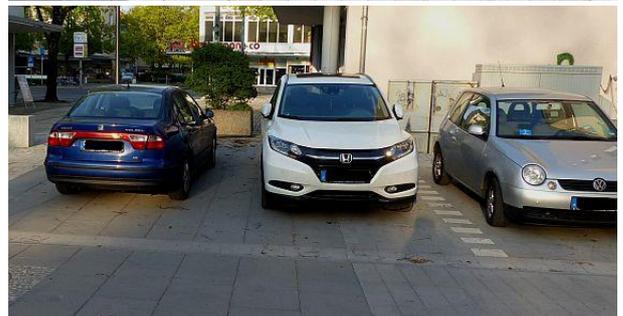
- 33 Leider wird auch dieser Durchgang gerne zugeparkt...

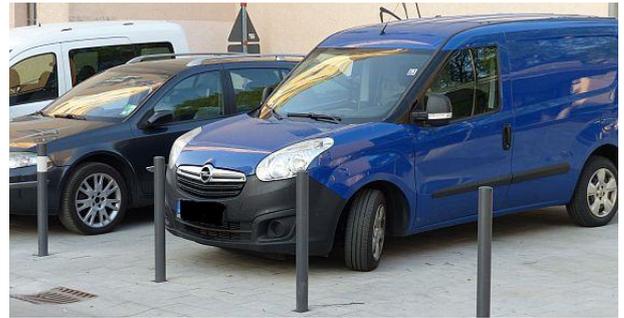
- 34 ... und es gelingt sogar, die Fahrzeuge hinter den Pollern – die das verhindern sollen – abzustellen. Die bereits durchgeführten Maßnahmen (Poller und Betonwand) reichen offensichtlich noch immer nicht aus.

- a) Die Flächen sollten durch weitere Pflanzkübel und Poller für den ungehinderten Durchgang frei gemacht und
- b) auch kontrolliert werden.

*Das Beispiel einer **zugeparkten Durchwegung** war zum Zeitpunkt der Gruppen-Begehung nicht zugeparkt. Das Problem war den Mitarbeiterinnen und Mitarbeitern der Verwaltung aber bekannt. Es herrschte Einigkeit darüber, dass ohne weitere Poller oder besser Pflanzkübel der Durchgang nicht freizuhalten ist. Dennoch gaben auch fünf Beteiligte an, dass die Kontrollen an dieser Stelle zu intensivieren sind.*

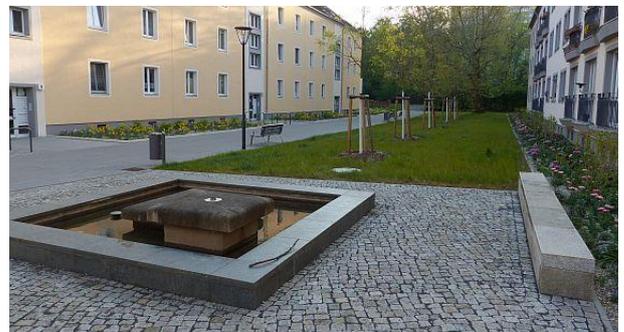
- 35 Der frequentierte Durchgang über die kurze Promenadengasse zum Lennépark ist wiederum sehr angenehm gestaltet, gut gepflegt und mit verschiedenen Sitzgelegenheiten ausgestattet.

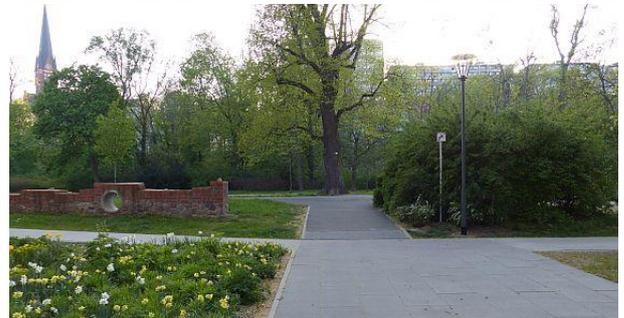
- 36 Nach wenigen Schritten ist der Eingang zum Lennépark erreicht.

- 37
- **Empfehlung:**
An dieser Stelle sollte sich eine Wegweisung befinden.

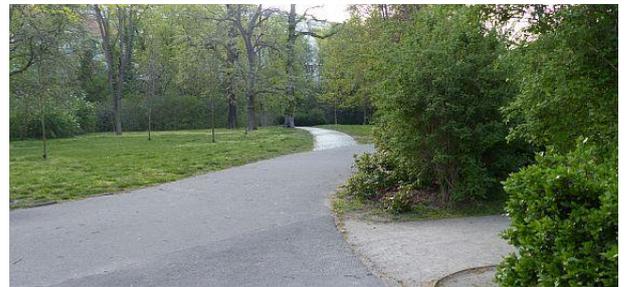
Ortsunkundigen ist sicher erst einmal nicht einsichtig, dass hier der Weg in einem Bogen nach Norden (Mitte) führt ...

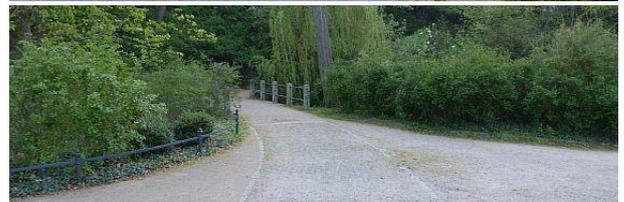
- 38 ... um dann über die Schmeißerbrücke ...

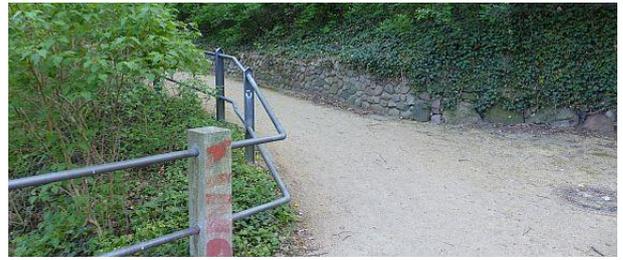
39 ... wieder in Richtung Süden (nach links) hangaufwärts die Straße Halbe Stadt zu erreichen.

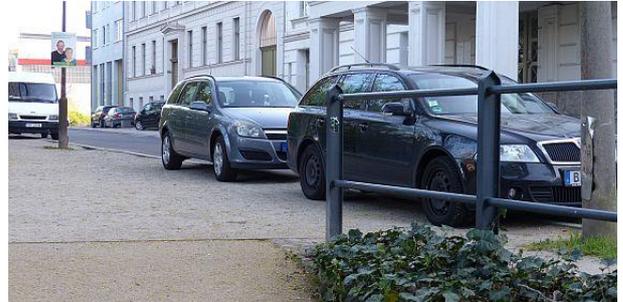
40 Dort war zum Zeitpunkt der Begehung der Übergang allerdings zugeparkt. Dies traf zu anderen Zeiten auch an anderen Parkausgängen auf der östlichen Seite des Lennéparks zu, wo an einem regnerischen Tag durch die tiefen Pfützen und die parkenden Fahrzeuge sehr unerfreuliche Situationen zu sehen waren. So hatte sich z.B. ein Rollstuhlfahrer festgefahren und kam nicht ohne Hilfe auf die andere Straßenseite. An keinem Begehungszeitpunkt herrschte hier insgesamt Parkplatzbedarf, die Fahrzeuge standen nur an den ungünstigsten Stellen der Parkein- und ausgänge. Hier besteht dringender Handlungsbedarf.

- a) Der Gehweg auf der Ostseite der Straße Halbe Stadt nördlich von diesem Parkausgang bis zur Luxemburg-Straße hat insgesamt kaum eine Bedeutung, da entweder die andere Straßenseite oder die Wege im Lennépark benutzt werden. Insofern könnte hier ein geordnetes Parken markiert werden.
- b) Dagegen müssen die drei vorhandenen östlichen Parkausgänge von parkenden Fahrzeugen freigehalten und als deutliche Übergänge ausgebildet werden. Dies kann durch vorgezogene Seitenräume mit seitlicher flacher Bepflanzung, durch Fußgängerüberwege aber auch und sicher wirksamer mit Gehwegüberfahrten¹⁸ erfolgen.

*Bei der Gruppenbegehung herrschte Einigkeit darüber, dass Maßnahmen in der Straße Halbe Stadt zur **Erreichbarkeit der Park-Zu und -Ausgänge** unbedingt notwendig sind und vorgezogene Seitenräume oder sogar Gehwegüberfahrten (mit einer Gegenstimme) sinnvoll seien. Die Verlegung der Parkstände war dagegen umstritten, jeweils die Hälfte der Beteiligten stimmte für die Ost- oder die Westseite. Die vorgeschlagene östliche Seite gehört zur Grünanlage und würde zahlreiche Baumscheiben enthalten. Das Beparken der westlichen Straßenseite würde den Blick auf die Villen stören. Hier sollte noch einmal eine vertiefende Abwägung durchgeführt werden. Zwei Beteiligte schlugen darüber hinaus vor, die Halbe Stadt als Einbahnstraße auszubilden, eine Person schlug abschnittsweise Halteverbote vor.*

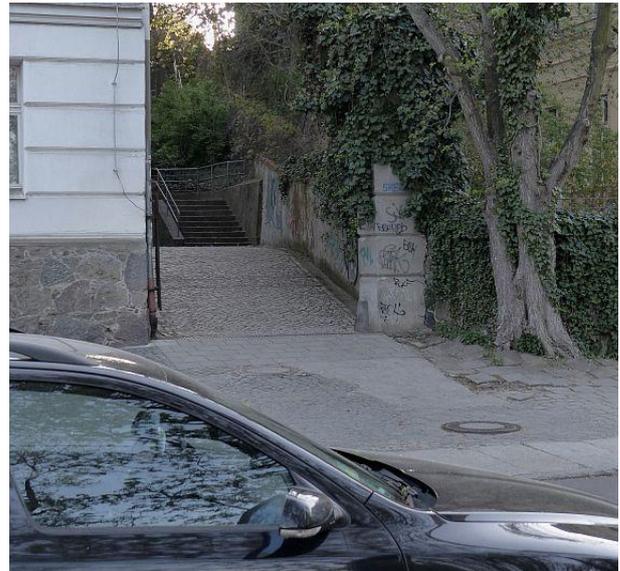
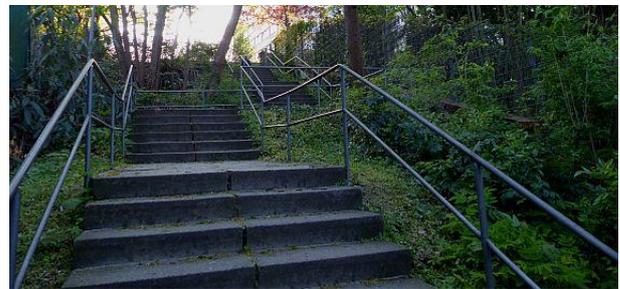
- 43 nicht barrierefrei in einem angemessenen Umweg umzusetzen. Auch der südlich verlaufene Weg über die Marien-Straße beinhaltet eine starke Neigung. Die höher gelegene Halbe Stadt ist nur über etliche Treppenstufen erreichbar.

*Dennoch wurde bei der Gruppen-Begehung einhellig festgestellt, dass der kleine Umweg um die Kirche zum heiligen Kreuz herum, nach Süden (links) entlang der Straße Halbe Stadt, dann nach Westen (rechts) die Marienstraße entlang zur Franz-Mehringstraße nach Norden (rechts) zumindest eine barrierefreiere Alternative darstellen würde. Zwar ist es nicht ratsam, Fußwegerouten mit Varianten darzustellen, doch muss hier die geographische Situation berücksichtigt werden. Menschen ohne körperliche Beeinträchtigungen sollten allerdings auf die kürzere **Durchwegung** (Treppen-Variante) hingewiesen oder gar zur Nutzung motiviert werden. Sportwissenschaftler weisen immer wieder auf den gesunderhaltenden Aspekt der Benutzung von Treppen hin. Aufwärts entspricht eine Stufe etwa dem Kalorienverbrauch von drei Schritten. Wer also mit seiner gesunderhaltenden Tagesration von 10.000 Schritten unterwegs ist, kann diese Schrittsteigerung mit einbeziehen.¹⁹*

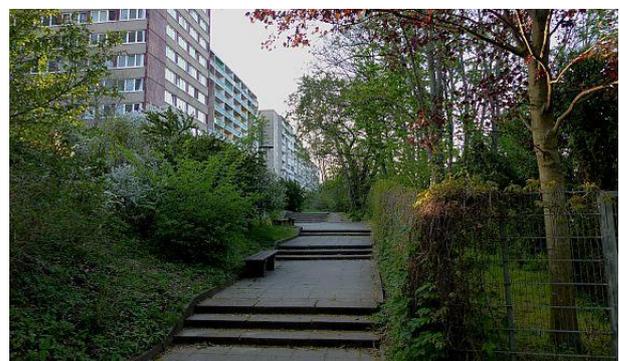
- 44 Die Wege zu den Hochhäusern in der Halbe Stadt in der Dr.-Salvador-Allende-Höhe sind durchaus angenehm zu begehen, aber bisher ohne zusätzliche Rampen ausgebildet. Es scheint nicht möglich zu sein, eine Höhenüberwindung nach den geltenden Regelwerken für barrierefreie Infrastruktur-Maßnahmen umzusetzen.

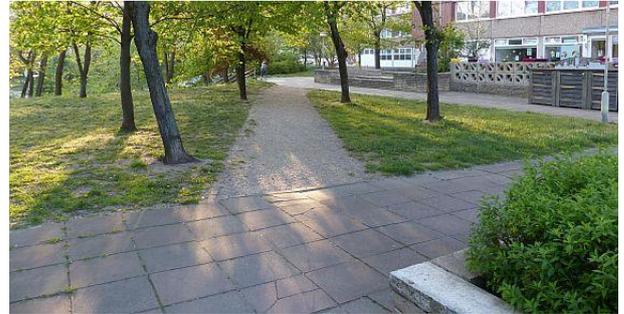
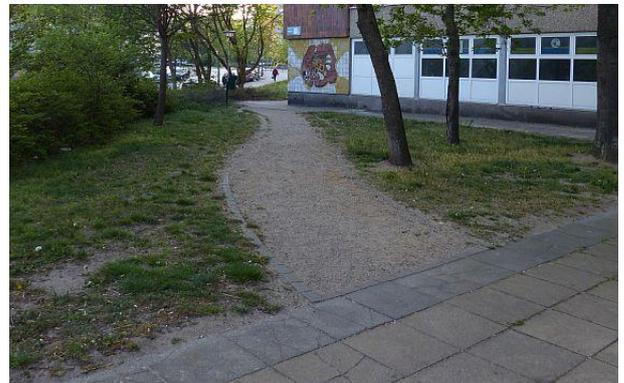
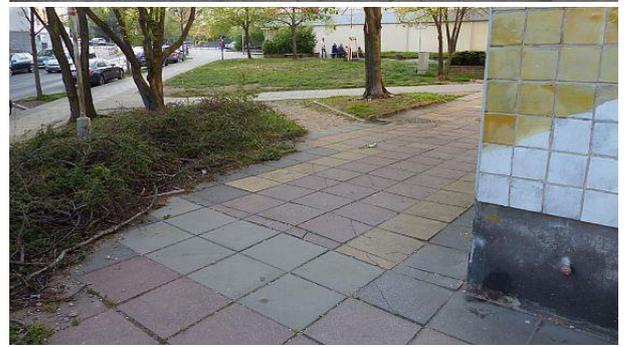
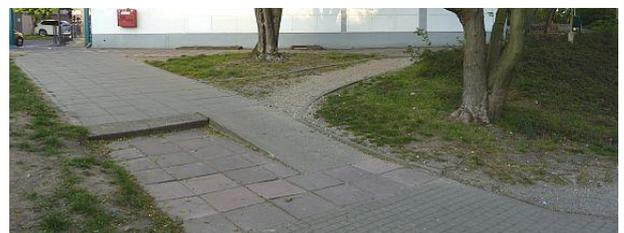
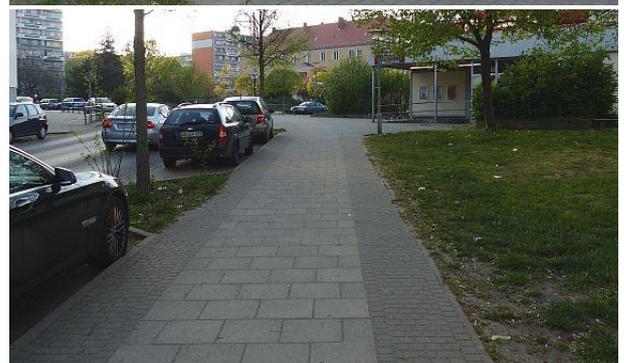
- 45 Am Pablo-Neruda-Block angekommen, kann man spielende Kinder erleben, die einen begrüßen, als wenn es hier nur sehr selten „Aufsteiger“ aus der „Unterstadt“ gibt. Diese durchaus sehr ansprechende Route scheint also bisher im städtischen Wegeverlauf kaum eine Rolle zu spielen. Schade, denn sie ist durchaus ziemlich attraktiv.
- 46 Leider für Ortsunkundige allerdings auch kaum zu identifizieren.

- 47 ... denn die Hauptwegführung ist keinesfalls eindeutig.

- 48 Auch hier zeigen die verschiedenen Bodenbeläge nicht an, dass man rechts um die Hausecke, dann nach links und wiederum nach links gehen muss, um rechts auf den Gehweg der Franz-Mehring-Straße in Richtung Nordwest zu gelangen. Es handelt sich um nur einen ganz kurzen Wegeabschnitt und ist dennoch für Ortsunkundige nicht eindeutig.

- 49 Parallel zur allerletzten Stufe (Rückblick) von den Wohnhäusern des Pablo-Neruda-Blocks befindet sich übrigens eine Rampe.

- 50 Der Bereich neben dem Gehweg in der Franz-Mehring-Straße bis zur Wieckestraße war zum Zeitpunkt der Begehung für Frankfurter Verhältnisse stark verschmutzt. Frankfurt ist durchaus eine saubere und gepflegte Stadt, insofern war dieser Wegeabschnitt auffallend.

Hier müssen unbedingt Wegweisungen angebracht werden, wenn die Route als Fußweghaupttroute ausgewiesen werden soll...

Bei der Gruppen-Begehung herrschte Einigkeit darüber, dass dieser Weg eine deutliche Wegweisung erhalten müsste. Eine Person empfahl zusätzlich eine durchgehend einheitlichere Pflasterung.

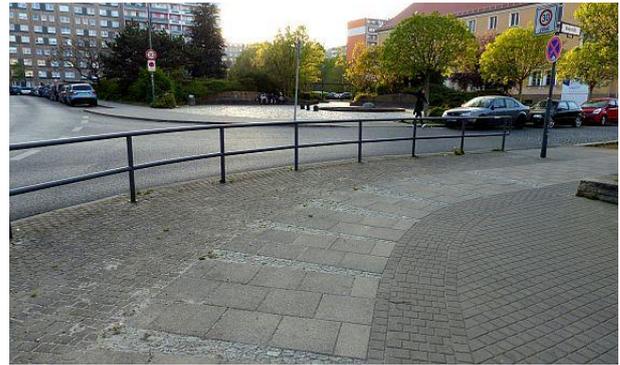
- 51 Völlig unverständlich sind die große Eckausrundung von der Franz-Mehring-Straße (Tempo 30-Straße) und das Fußgängersperrgitter bis zum zurückversetzten Übergang in der Wieckestraße (Tempo 30-Zone) zur kleinen Grünanlage auf der anderen Straßenseite.

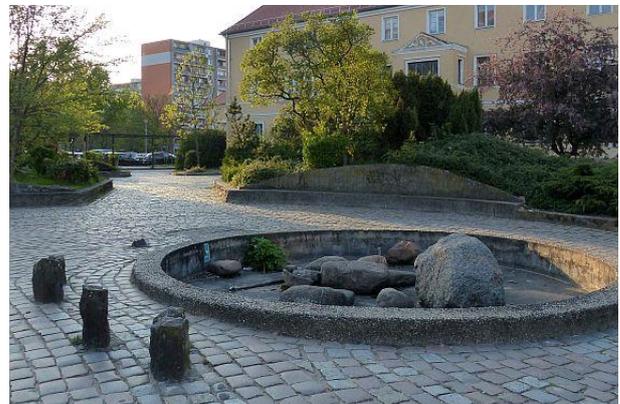
- 52 Mit einem komfortableren Übergang wäre die sehr schöne Platzanlage auf der östlichen Seite besser in den städtischen Raum eingebunden.

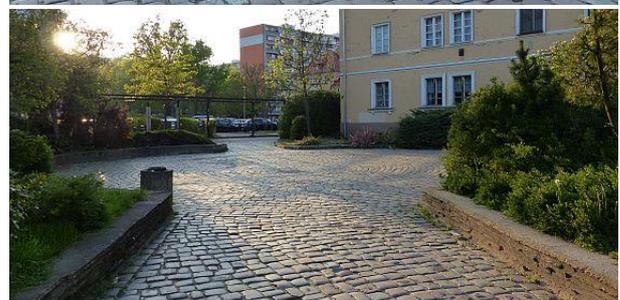
- 53 Leider ist der westliche Platzein- bzw. ausgang derzeit gar nicht in das fußläufige Wegenetz integriert.

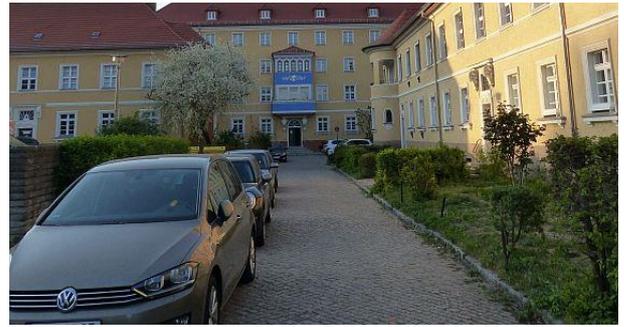
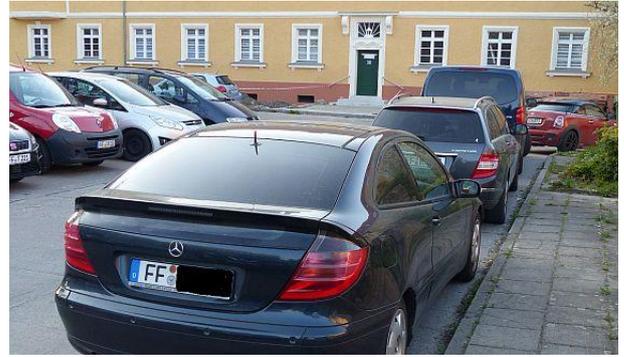
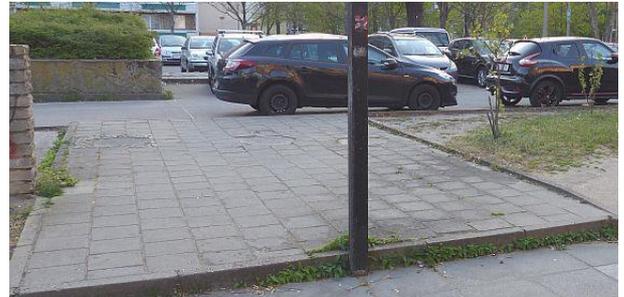
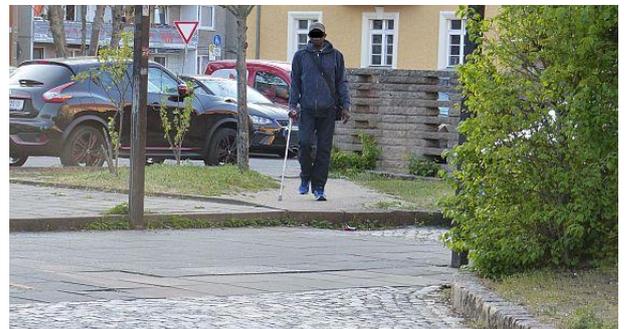
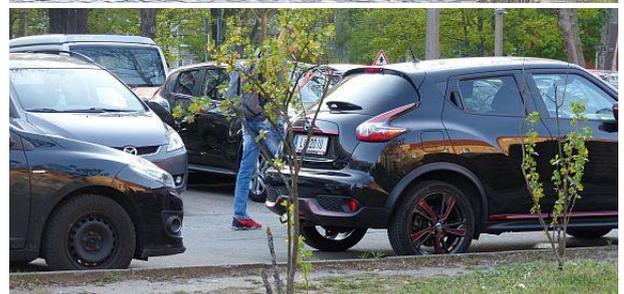
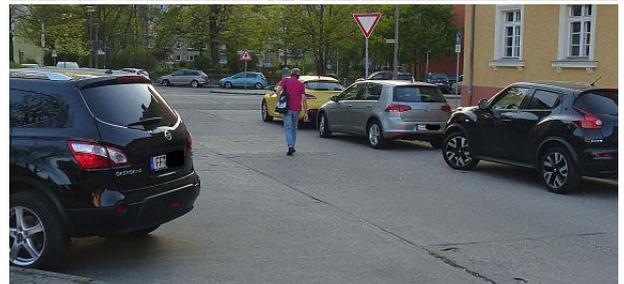
- 54 In Nordrichtung (nach rechts) gibt es gar keinen Gehweganschluss, ...
- 55 ... zwischendurch nur Gehwegfragmente, die aufgrund parkender Fahrzeuge kaum erreichbar sind,...
- 56 und in Richtung Westen (geradeaus) muss man den recht großen Parkplatz im Zickzack queren.
- 57 In den Beobachtungszeiträumen haben alle Fußgängerinnen und Fußgänger einen kurzen Trampelpfad in Richtung Nordwest benutzt, ...
- 58 ... um sich dann letztlich doch quer über den Parkplatz durch die Kraftfahrzeuge zu schlängeln...
- 59 und dann auf der Fahrbahn den nördlichen Gehweg in der Franz-Mehring-Straße zu erreichen. Ein Wegverlauf, der als äußerst unangenehm bezeichnet werden kann.

- a) Es sollte geprüft werden, ob der nördliche oder der südliche Übergang über die Franz-Mehring-Straße Teil der Hauptfußverkehrsachse sein soll. Empfohlen wird der südliche Übergang.

- b) Von der Grünanlage an der Wieckestraße (Foto 52-56) wird eine Gehwegüberfahrt über die Zuwegung zum Häuserblock eingerichtet (vgl. Foto 17 und Empfehlung zu 40b).
- c) Die Stellplätze auf dem folgenden Parkplatz (Fotos 55-57) werden so angeordnet, dass ein angemessener Durchgang geradeaus oder sogar leicht nach Norden abgelenkt bis zum östlichen Gehweg der Franz-Mehring-Straße führt.
- d) Über die Franz-Mehring-Straße wäre ein Fußgängerüberweg angemessen.
- e) Auf der westlichen Straßenseite wird der Gehweg (Foto 60) in einer regelwerkgerechten Breite in die Straße Thomas-Müntzer-Hof eingeführt.
- f) Über die Kleist-Straße (Foto 64) wird noch einmal eine Gehwegüberfahrt eingerichtet (vgl. Foto 17 und Empfehlung zu 40b).

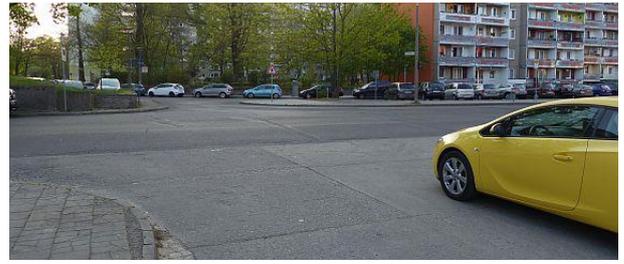
60 Die letzte Straßenquerung wird offensichtlich vollzogen, weil die Fußgängerinnen und Fußgänger wissen: Wenn sie die Franz-Mehring-Straße queren möchten,

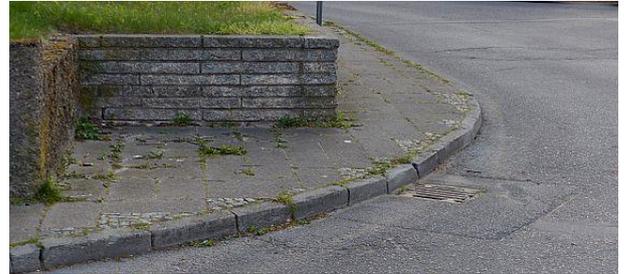
61 ... erwartet sie auf der südwestlichen keine angemessene Gehwegsituation.

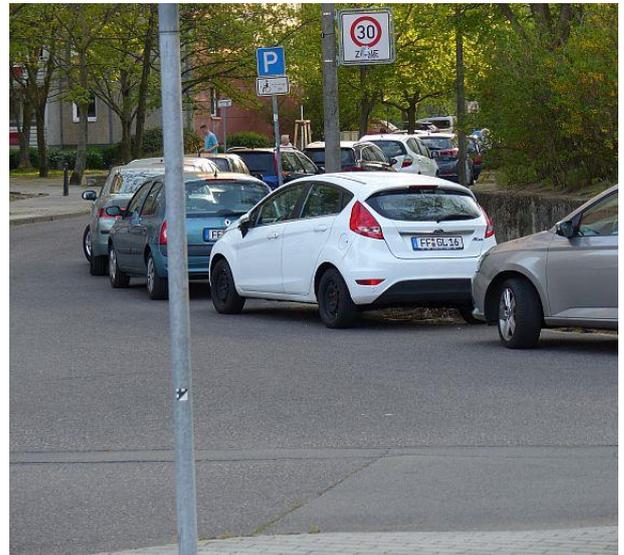
62 Auf der nordwestlichen Seite gibt es dagegen ein kurzes Gehwegstück, wie eine Art Mittelinsel zwischen der Franz-Mehring-Straße und der dann sofort parallel einmündenden Straße Thomas-Müntzer-Hof. Selbst diese Nebenstraße ist unübersichtlich und war zum Zeitpunkt der Begehung um die Ecke zugestellt, sodass der dahinter liegende Gehweg nicht direkt erreichbar war. Die Fahrzeuge fahren hier in diesem Nebenstraßennetz erstaunlich schnell, möglicherweise weil es sich um eine Einbahnstraße handelt und somit kein Gegenverkehr zu erwarten ist.

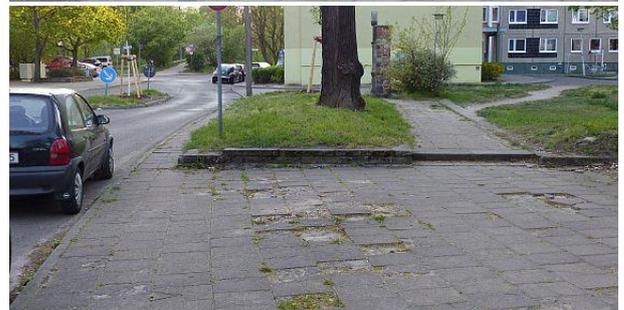
63 Schon ein paar Schritte weiter endet der im äußerst schlechtem Zustand befindliche straßenbegleitende Gehweg und wird am Zehme-Denkmal (rechts) um eine Stufe erhöht vorbeigeführt.

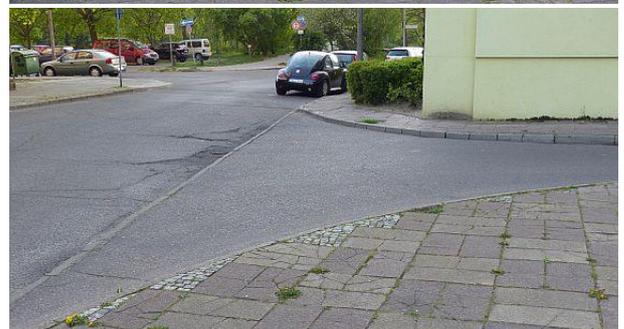
64 Danach wird die Gehwegsituation nicht besser. Es ist zuerst einen Wohnblockzufahrt zu queren und dann noch einmal die Straße Thomas-Müntzer-Hof, die allerdings an dieser Stelle von parkenden Kraftfahrzeugen freigehalten wird (Foto 64). Dabei wollen die meisten Menschen die Zuwegung zum Kleistpark erreichen (in der Fotomitte hinten).

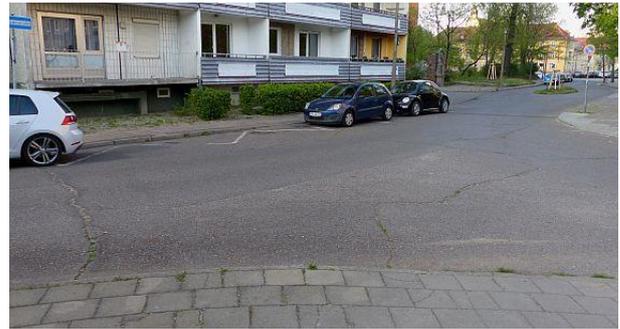
- 65 Der Rückblick in Richtung Franz-Mehring-Straße zeigt, dass die bessere Wegeführung ab dem Parkplatz (Fotos 58 und 59) möglicherweise die südliche Straßenseite mit der Querung über die Kleist-Straße wäre (rechts im Foto).

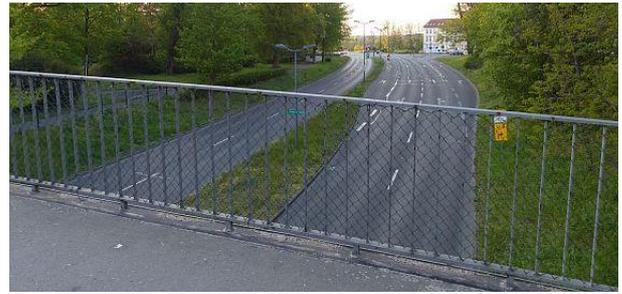
66 Der Weg führt nach der Kleist-Straße zu einer Fußgängerbrücke über die Leipziger Straße. Die Investition war sicher einmal dafür gedacht, die Fußgänger gebündelt über die frequentierte Straße zu führen und damit die Stadtteile Halbe Stadt und Obere Stadt miteinander zu verbinden. Darüber hinaus haben Fußgängerinnen und Fußgänger durch diese zusätzliche Querverbindung eine attraktive Alternative zur Benutzung der stark befahrenen Rosa-Luxemburg-Straße. Diese Funktionen sind nur erfüllbar, wenn die Erreichbarkeit aus der westlichen Richtung vom Zentrum aus deutlich verbessert wird.

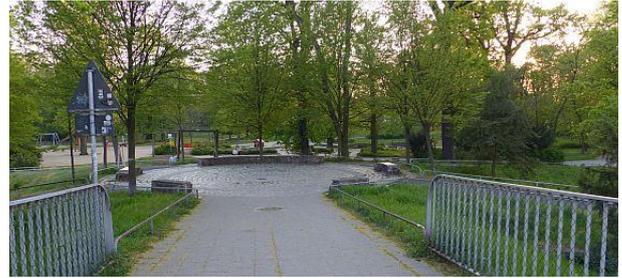
67 Es folgt die Querung des sehr attraktiven Kleistparks in Richtung Nordwest (nach rechts).

a) Am Kleistpark sollten, wie beim Lennépark (vgl. Fotos 39-41), alle Ein- und Ausgänge auf ihre sichere und

68 komfortable Zugänglichkeit geprüft werden.

b) Außerdem sollte sich an dieser Stelle eine Wegweisung befinden.

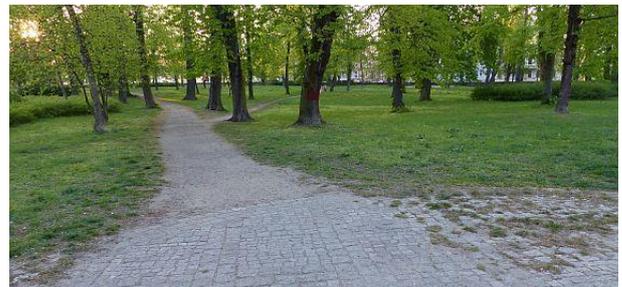
69 Der Weg führt, anders als im Stadtplan dargestellt²², zuerst gerade durch den Park und am Ausgang zur Karl-Liebknecht-Straße leicht nach Norden (rechts) abgelenkt.

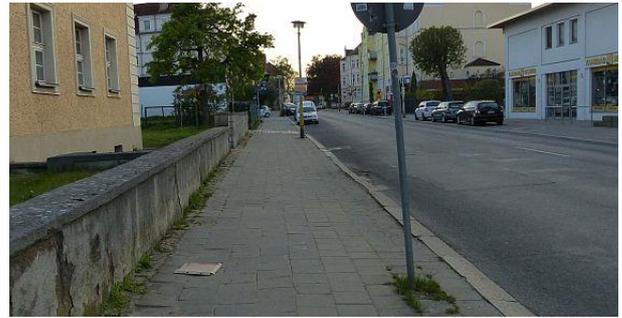
- 72 Beim Lieferservice parkte ein Fahrzeug quer über den Gehweg (Rückblick). Das ist auch in anderen Städten ein zunehmendes Problem, dass Fahrräder, Motorräder oder Kraftfahrzeuge vor solchen Gewerben auf den Gehwegen oder in zweiter Spur abgestellt werden. An dieser Stelle aber ist das Problem leicht lösbar, da das Geschäft über einen eigenen Parkplatz verfügt.

Dennoch sollte das Geschäft darauf hingewiesen werden, grundsätzlich den Parkplatz zu benutzen.

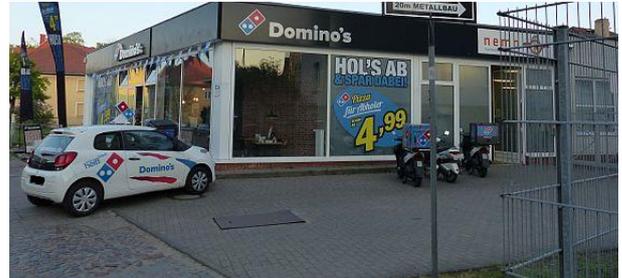
- 73 Der Übergang über die Lessingstraße ist derzeit nicht barrierefrei.

- a) Hier wäre sicher eine Gehwegüberfahrt angemessen (vgl. Foto 17 und Empfehlung zu 40b).
- b) Darüber hinaus sollte überprüft werden, ob die durch den Parkstreifen verbleibende Gehwegbreite regelgerecht ist.²³

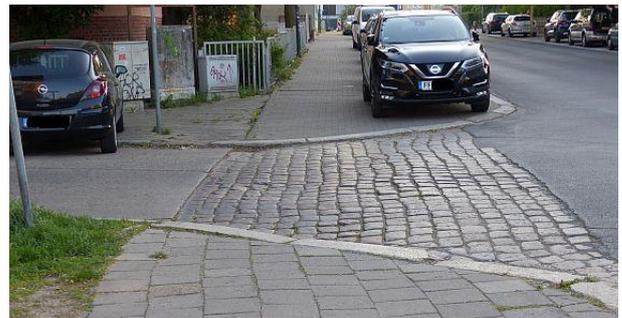
- 74 Nicht im Wegeverlauf liegt die einmündende Lessingstraße, eine der baulich schönsten Straßenzüge der Stadt. Die westliche Straßenseite befindet sich durchgängig bis zur Fürstenwalder Straße in einem für Fußgängerinnen und Fußgänger unzumutbaren Zustand.

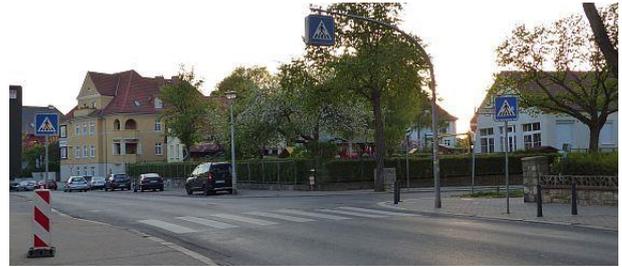
- 77 Die Einmündung des Heilbornringes in die Karl-Liebknecht-Straße hat eine gepflasterte Eckausrundung für eine Autobahnausfahrt und sie ist dennoch eine Art Gehwegüberfahrt. Eine nicht mehr zeitgemäße und auch nicht regelkonforme Gestaltung²⁴ für die Fußgänger und auch für die Rechtsabbieger, zumal an dieser Stelle die Sichtbeziehungen nicht gewährleistet sind.

Aus Sicherheitsgründen sollte der Gehweg hier vorgezogen werden. Dies wäre aufgrund des geringen Kraftfahrzeugverkehrs möglicherweise farblich umzusetzen.

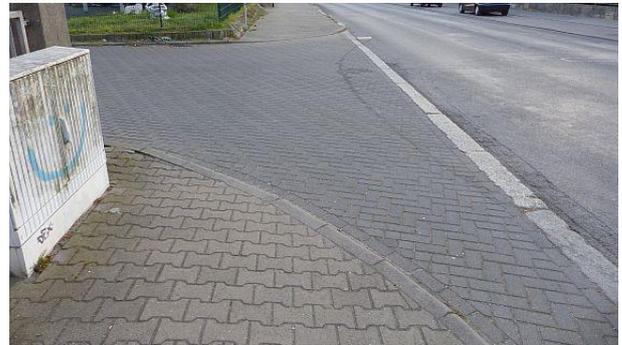
- 78 Zum Zeitpunkt der Begehung war die Wartezeit an der Lichtsignalanlage bei der Querung der Fürstenwalder Straße sehr lang und die Grünzeit sehr kurz, bei einem geringen Autoverkehr.

Die Anlage sollte überprüft und nach Möglichkeit für die unterschiedlich beanspruchten Tageszeiten optimiert werden.

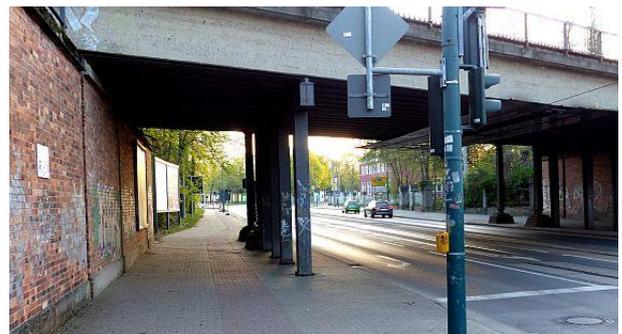
- 80 In Richtung Westen ist nicht der Gehweg, sondern der ungepflegte Radweg das Problem.

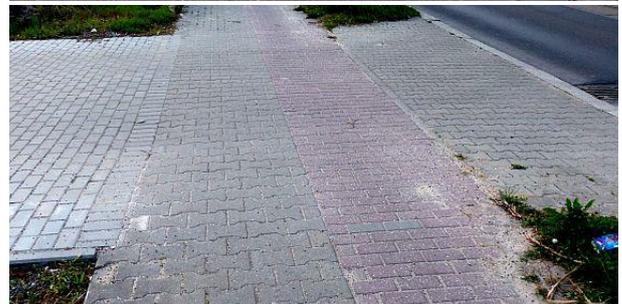
- 86 Die Einmündung des Harfenweges in die August-Bebel-Straße würde eigentlich einen sehr harmonischen kleinen Platz ergeben. Der Stein in der Mitte deutet an, dass es so auch einmal gedacht sein konnte. Doch führen eine konfuse Wegeführung von Fuß- und Radwegen und eine nicht konsequente Parkplatzanordnung dazu, ...

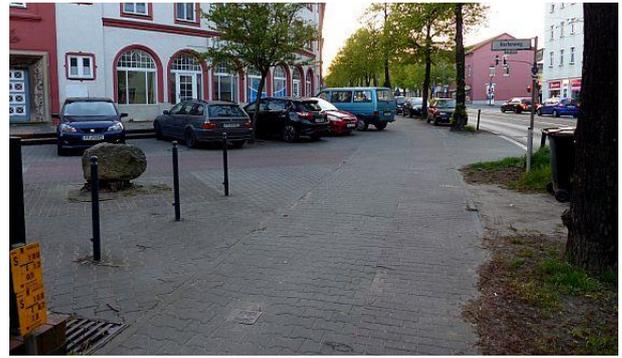
- 87 dass es letztlich nicht einmal einen vernünftigen Durchgang gibt. Eine bisher verpasste Chance einer möglichen positiven städtebaulichen Gestaltung.

Es ist zu überdenken, ob aus dieser Straßeneinmündung nicht generell ein kleiner städtischer Platz mit Aufenthaltsangeboten zu gestalten ist. Er hätte beste Voraussetzungen für einen kurzen verkehrsberuhigten Bereich.

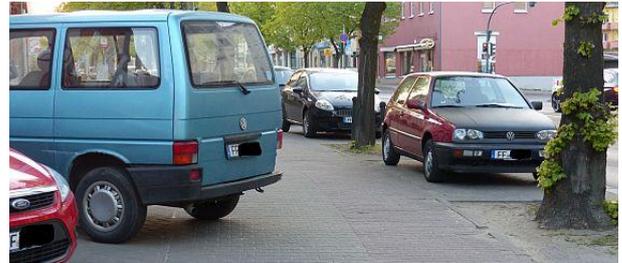
- 88 Der Übergang über die Albrecht-Fellert-Straße ist für beide Verkehrsteilnehmer wieder akzeptabel, verführt aber Autofahrer dazu, beim Abbiegevorgang den Übergang nicht zu beachten, weil das die Pflasterung so vorgibt.

Eine einfache Lösung wäre die Anbringung einer Wartelinie²⁶ vor dem Übergang für Fußgänger bei allen Einmündungen von untergeordneten Straßen.

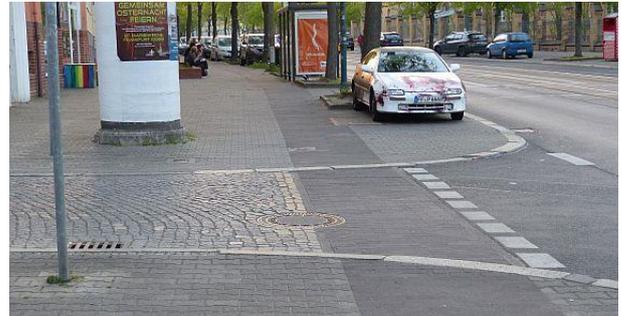
- 89 Das Problem dieses Straßenabschnittes ist die unzureichende Gehwegbreite ...

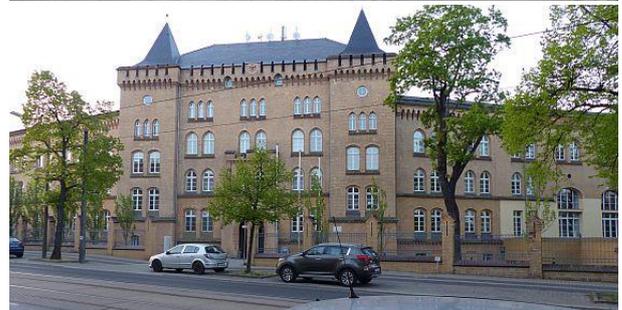
91 Übergang über die einmündende Georg-Friedrich-Händel-Straße. Abbiegende Fahrzeuge würden allenfalls noch vor dem farblich abgesetzten Radweg halten, nicht aber vor dem Übergang.

- **Empfehlung:**
(siehe Foto 87)

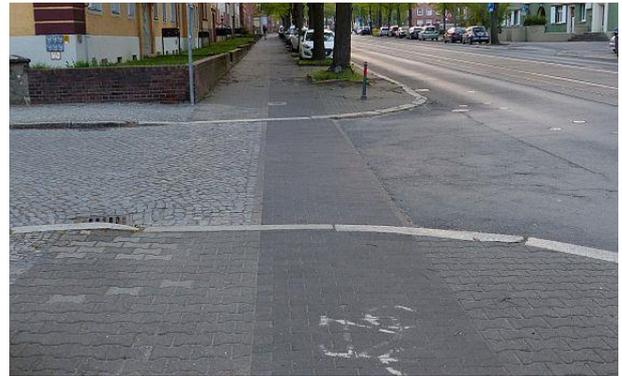
92 An der Einmündung der Gerhard-Hauptmann-Straße war zum Zeitpunkt der Begehung nicht auszumachen, warum es hier eine unvollständige Lichtsignalanlage gibt und auch keine Furten markiert sind oder warum es hier überhaupt eine Lichtsignalanlage gibt.

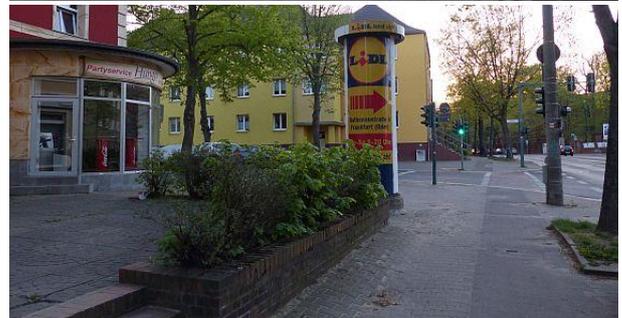
94 An dieser Stelle zeigt sich noch einmal deutlich, wie planlos hier Radwege markiert wurden.

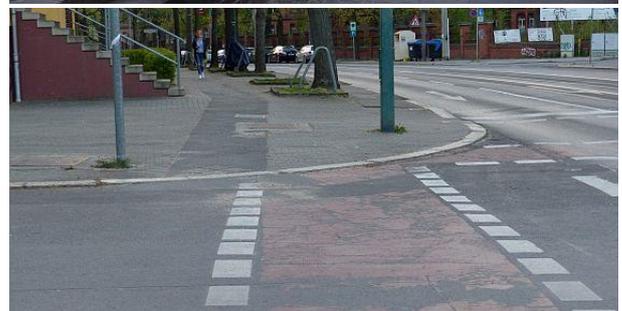
95 Das ist dann die konkrete Fortsetzung des „Radweges“: Er hat sich praktisch aufgelöst.

- **Empfehlungen:**
 - a) Der unzureichend breite, ungepflegte und schadhafte Radweg ist generell zu Gunsten des Gehweges aufzulösen.
 - b) Auf der gesamten Strecke sind dann schadhafte Stellen im Gehwegpflaster zu reparieren.
 - c) Der Radverkehr muss eine eigenständige Wegeführung erhalten. Es ist zu prüfen, ob ein durchgehender Schutzstreifen²⁷ neben den Straßenbahngleisen möglich ist.

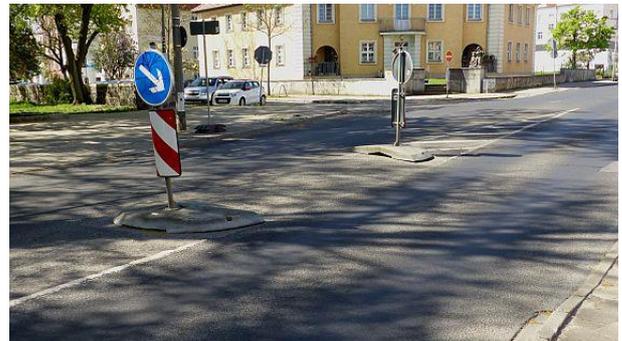
- 99 Die Absenkungen sind auf den ersten Blick gut ausgeführt, führen aber Fußgänger mit einem Rollator erst einmal in den Verkehr hinein und nicht direkt in Gehwegrichtung. Das wird häufig gemacht, um beide Richtungen mit einer Absenkung abzudecken, ist aber letztlich für die Nutzerinnen und Nutzer ungünstig.

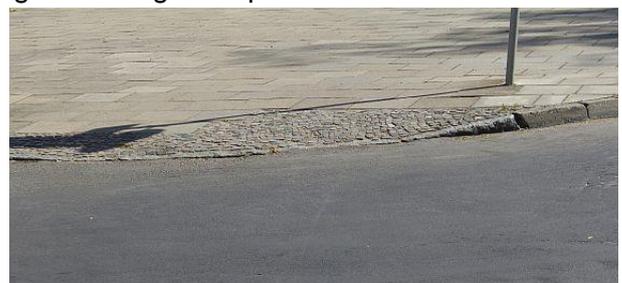
- 100 Das plötzliche Ende einer Radweges, der zum Zeitpunkt der Begehung durch Müllkästen markiert wurde? Nein, dies ist ein Parkstreifen und kein Radweg.

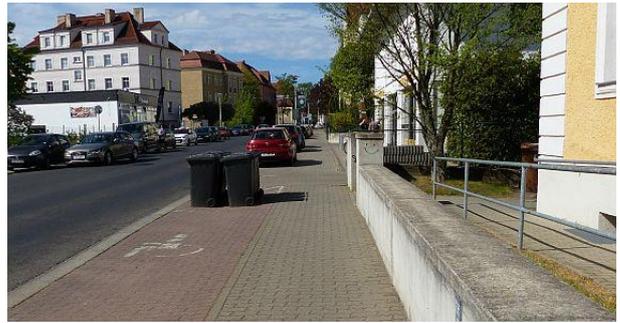
- 101 Eine gut gemeinte, aber leider recht unkonsequent durchgeführte Einmündung der Wildenbruchstraße: Mit einer in der Karl-Liebknecht-Straße üblichen roten Pflasterung für Pkw-Parkplätze und einem großen Abbiegeradius wird eine Art Gehwegüberfahrt dargestellt oder vorgetäuscht.

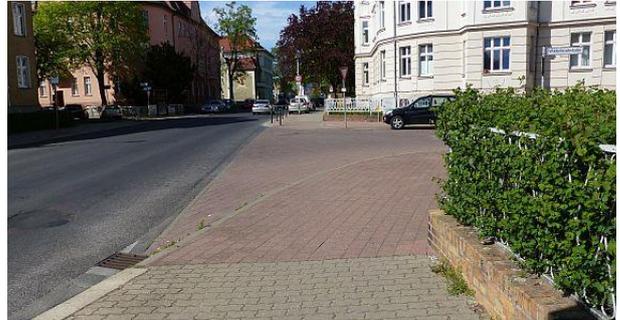
- 102 Hier fragt man sich, ob die Fußgänger vor freilaufenden Kindern gewarnt werden sollen oder die fahrenden Verkehrsteilnehmer.

- **Empfehlung:**
Insofern gehört das Gefahrzeichen 136 an die Bordsteinkante.

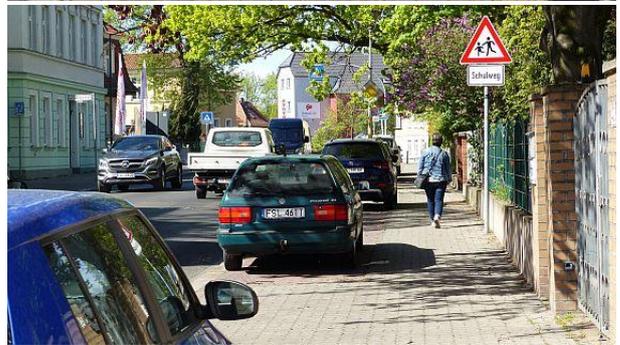
- 103 Der Fußgängerüberweg an der Einmündung der Friedrich-Hegel-Straße (siehe Foto 75).

- **Empfehlung:**
Auch an dieser Stelle wäre im Rahmen der Schulwegsicherung eine Gehwegüberfahrt im Verlauf der Karl-Liebknecht-Straße angemessen (vgl. Foto 17 und Empfehlung zu 40b).
