Route 2 (blau): Von der Oder zum Westkreuz

Im Rahmen des Projektes: „Bausteine für Fußverkehrsstrategien“ wurde vom FUSS e.V. für die insgesamt etwa 4,2 Kilometer lange Strecke ein beidseitiger Fußverkehrscheck im Format „Blitzlicht“⁴ durchgeführt, der im Folgenden dokumentiert wird. Darüber hinaus wurde für die ca. 1,5 Kilometer lange Teilstrecke von der Oderpromenade bis zum Eingang des Kleistparks eine Gruppen-Begehung im Format „Wetterleuchten“⁵ mit sechs Vertreterinnen und Vertretern der Verwaltung und des Tourismus durchgeführt. Die Gesprächsergebnisse über zehn beispielhaft ausgesuchte Orte wurden unter den entsprechenden Empfehlungen (Fotos 1 bis 64) in kursiv und in blauer Schrift unter dem Stichwort „Gruppen-Begehung“ hinzugefügt. Selbstverständlich müssten einzelne Straßenabschnitte und Querungsstellen noch einmal intensiver untersucht werden. Ein Lichtsignalanlagen-Check war aufgrund der umfangreicheren Netzbetrachtung in Frankfurt(Oder) im Rahmen des Projektes zeitlich nicht möglich.

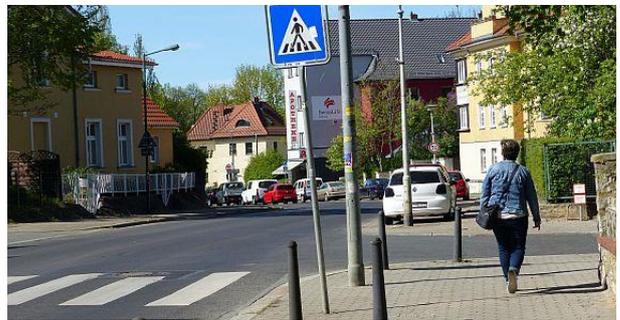
- 104 Kurz vor der Kantstraße wird der Radverkehr auf Gehwegniveau geführt, was an dieser Stelle verträglich ist. Irritierend allerdings auch hier, dass der Park- und der Radstreifen die gleiche rote Pflasterung aufweisen (vgl. Foto 99f).

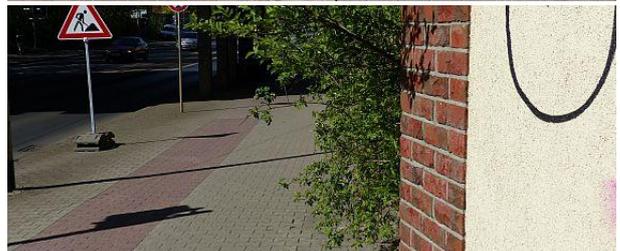
- 106 Direkt nach der Brückenunterführung (siehe Fotos 78) folgt eine zurückversetzte Furt an einer Ausfahrt.

Obwohl das eine recht aufwändige Infrastrukturmaßnahme wäre, ist die komfortable Fuß- und Radwegführung direkt geradeaus.

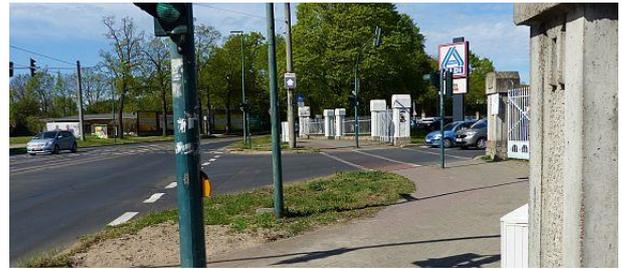
- 107 Danach folgt, wie auf der anderen Straßenseite auch (siehe Foto 79) ein Radwegfragment mit mindestens ca. 40 cm Breite.

Es sollte geprüft werden, ob der Weg in einer angemessenen Breite wiederhergestellt werden kann oder auch hier für den Fahrradverkehr ein Schutzstreifen angelegt werden muss (vgl. Empfehlung zu Foto 94 c).

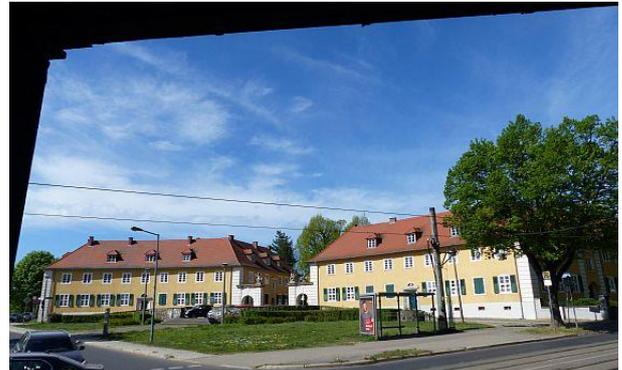
- 109 Die Haltestelle „Kießlingplatz“ ist leider ein Beispiel unsensibler Möblierung auf Fußverkehrsflächen. Der Zugang ist weitgehend zugestellt, die Wetterschutzeinrichtung zu dicht an der Bordsteinkante.

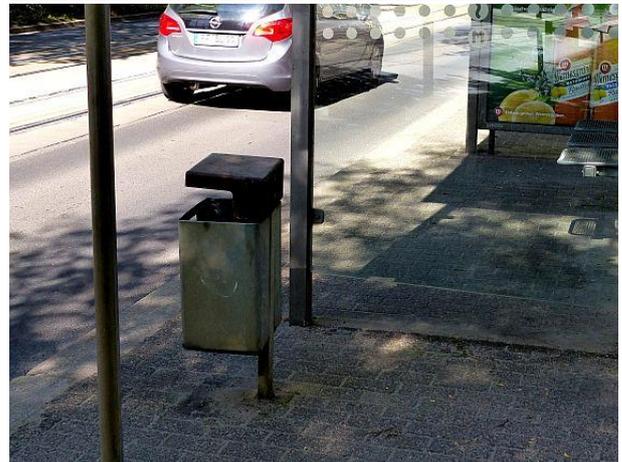
- 110 Hier muss die Verkehrssicherungspflicht greifen, denn solche in den Gehweg weit hineinreichenden Stolperkanten können zu gefährlichen Eigenunfällen führen. Die Schatten- und Lichtverhältnisse verschärfen die Gefahr an dieser Stelle. Hier haben nicht nur Menschen mit Seheinschränkungen Probleme, die Kanten sind unerwartet und kaum wahrnehmbar.

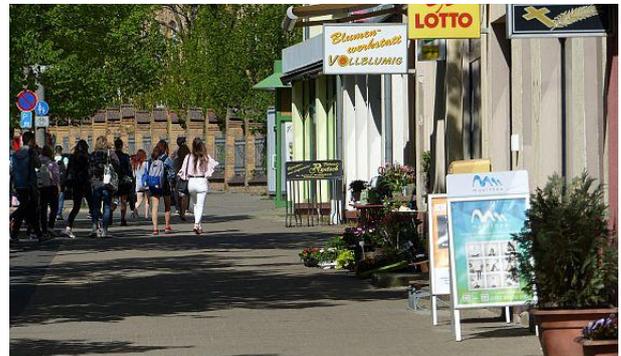
- 113 Ab der Witzlebenstraße gibt es ein kurzes Stück Gehweg mit gemeinsamer Fahrradnutzung. Gerade auf diesem Abschnitt ist das aber völlig unangemessen, da es hier Ströme von Fußgängern gibt, die von der Haltestelle „Witzlebenstraße“ die Universitätsgebäude erreichen wollen. Die Situation ist insofern noch verwirrender, weil die

- a) Es ist zu prüfen, ob auf der gesamten Straßenlänge ein Schutzstreifen möglich ist (vgl. Foto 106 und Empfehlung zu 94c).
- b) Ist das nicht der Fall, sollte hier ein getrennter Rad- und Gehweg nach StVO Zeichen 241 mit sehr deutlicher Markierung angelegt werden, unter Berücksichtigung, dass es an dieser Stelle deutlich mehr Fuß- als Radverkehr gibt.

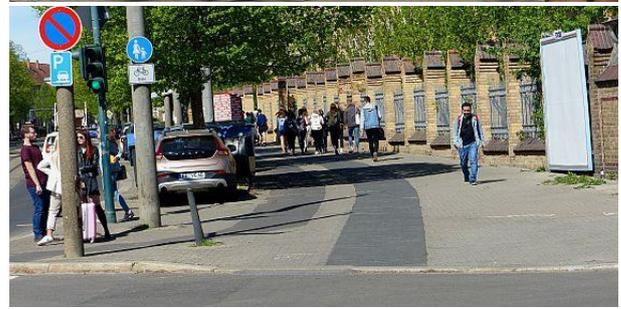
- 114 Bodenbeläge so wirken, als wenn es zwei Radwege auf Gehwegniveau gibt, möglicherweise in beiden Richtungen. Nur bleibt dann kaum ein Gehweg übrig, wenn auch noch Fahrzeuge quer parken, anstatt die vorgesehenen Parkflächen zu nutzen.

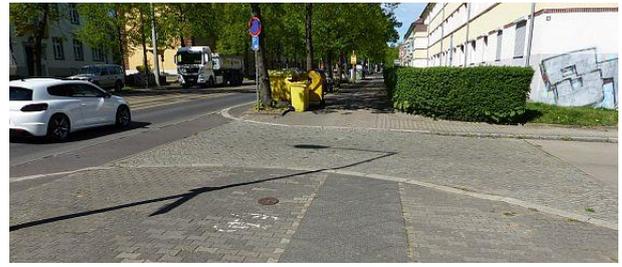
- 116 Das ist dann an Mülltagen der Rest-Gehweg, unter 1 Meter Breite und daneben ein ebenfalls zu schmaler Radweg, hier kurz vor der Maxim-Gorki-Straße.

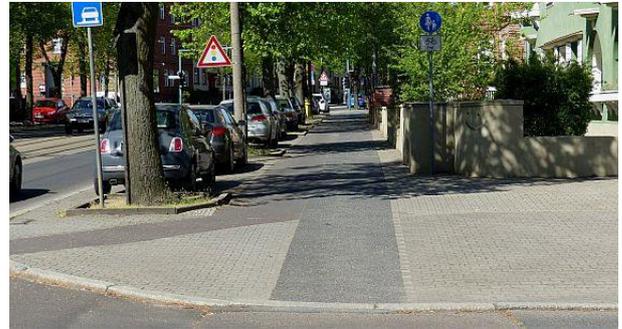
- 117 Vor der Dr.-Ernst-Ruge-Straße ist die Situation mit der Rad- und Gehwegbreite wieder ein Stück lang entspannter, was aber insgesamt nicht die Problematik entschärft.

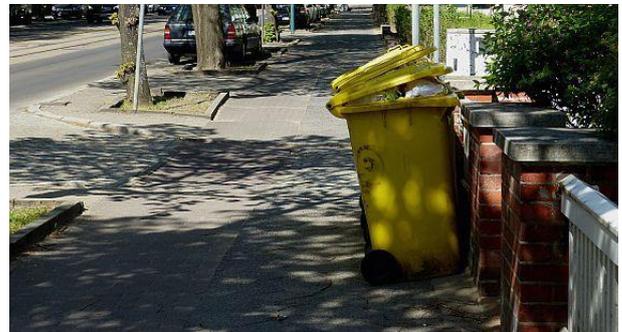
- 118 Direkt hinter der Einmündung der Dr.-Ernst-Ruge-Straße verengt sich die Situation sofort wieder.

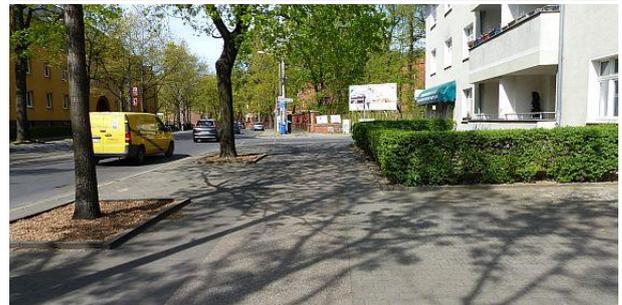
- 119 Direkt hinter der Einmündung der Dr.-Ernst-Ruge-Straße verengt sich die Situation sofort wieder.

- **Empfehlung:**
Gerade hier sollte ein ansprechender Gehweg vorhanden sein, da in Zukunft in dieser Siedlung mehr Menschen wohnen werden.

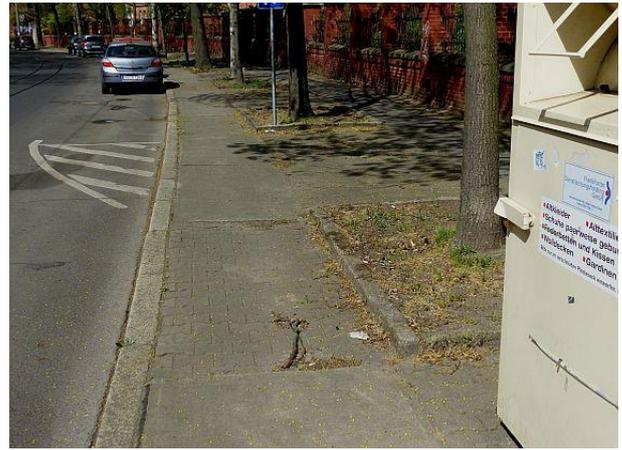
- 121 ... stattdessen der Gehweg auf der anderen Seite der Baumreihe, obwohl er an dieser Stelle auch nicht gepflegt ist.

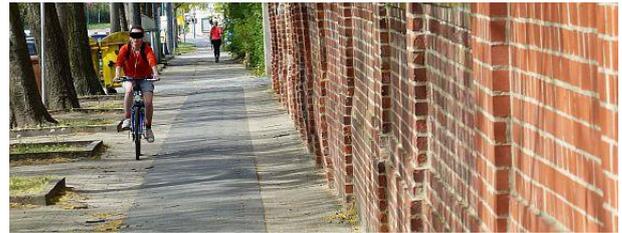
- 122 Problematisch sind alle Ein- und Ausfahrten von und zum neuen Wohngebiet. Stets ist die Überfahrt über den Gehweg als Fahrbahn durchgezogen worden. Der Gehweg wird optisch unterbrochen und teilweise ist die Ausfahrt konisch ausgebildet, so wie es in den Regelwerken nicht empfohlen wird.

- a) Aus Sicherheitsgründen sollten in

allen Fällen Gehwegüberfahrten ausgebildet werden (vgl. Foto 17 und Empfehlung zu 40b).

- b) Da es kaum möglich sein wird, die Eingangstore zu entfernen, um eine Sichtbeziehung zu ermöglichen, sollten die Fahrstreifen schmal in der Mitte der Ausfahrten und mit einer Haltlinie markiert werden.

- c) Darüber hinaus sind deutliche Fußgänger- und Fahrradsymbole auf den entsprechenden Wegen aufzutragen.

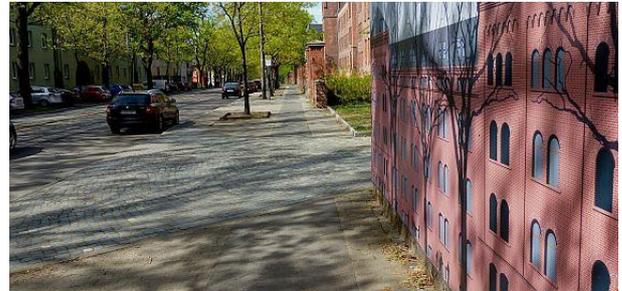
- 123 Das trifft auf die Einmündung der Dr. Ursula-Sellschopp-Straße genauso zu, ...

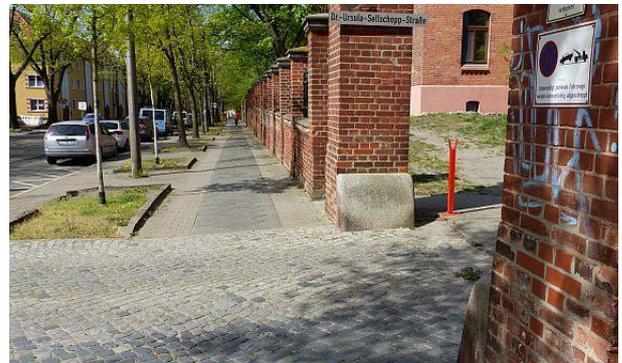
- 124 ... wie auf die Einmündung der Dr. Hedwig-Hahn-Straße.

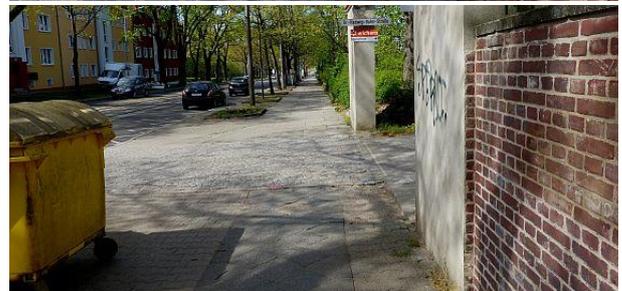
- 125 Noch deutlicher wird die Problematik aus der Sicht aus dem Fahrzeug in Richtung August-Bebel-Straße, die eine freizügige und ungehinderte Durchfahrt vortäuscht. Genau das ist sie aber nicht, weil zu Fuß Gehende und mitunter auch schnell vorbei fahrende Radler nicht rechtzeitig gesehen werden können.

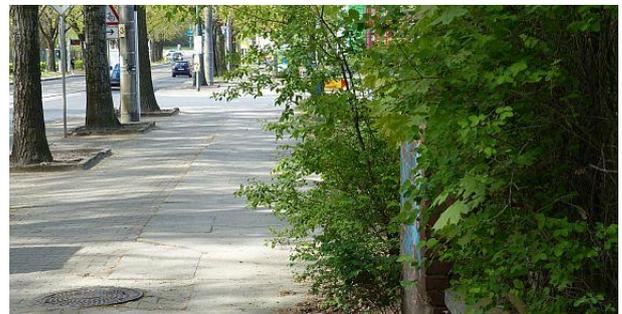
- 127 Kurz vor der Einmündung der Dr. Hugo-Kinne-Straße befindet sich ein Einkaufszentrum, das offensichtlich nur für autofahrende Kunden vorgesehen ist. Hier befinden sich allerdings etliche nicht vorgesehene und nicht barrierefreie Zugänge, die sich die offensichtlich zahlreichen Kunden zu Fuß selbst geschaffen haben.

- a) Mit der Geschäftsstelle sollte das Problem der fehlenden Zugangsmöglichkeiten erörtert werden und es sind

barrierefreie Wegeverbindungen zu schaffen.

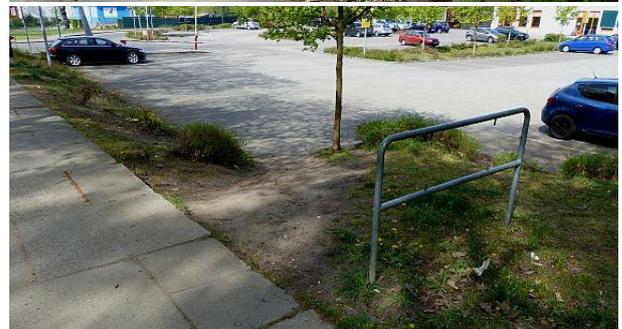
- 128 Das trifft auch auf die andere Straßenseite und Wegeverbindung aus Richtung Westen zu. Die Fußgängerinnen und Fußgänger müssen dann ungeordnet und ungeschützt die Autoverkehrsflächen queren.

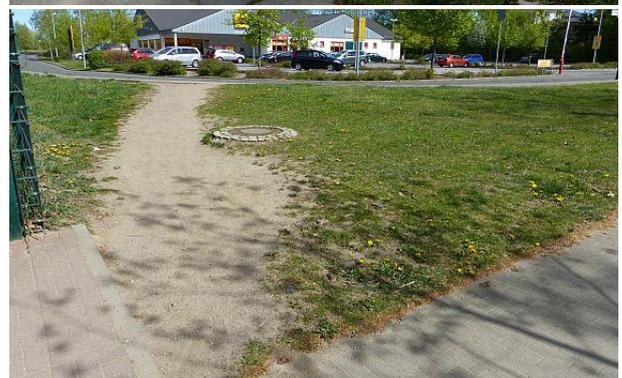
- 129 Deutlicher kann nicht mehr zum Ausdruck gebracht werden, dass hier Planende versagt haben und die Stadt auch keine diesbezüglichen Vorgaben macht.

- b) Darüber hinaus sollte die Stadtverwaltung einen Grundsatzbeschluss anregen, nach dem Einkaufszentren für eine barrierefreie Erreichbarkeit ihrer Verkaufsstätten Sorge zu tragen haben.

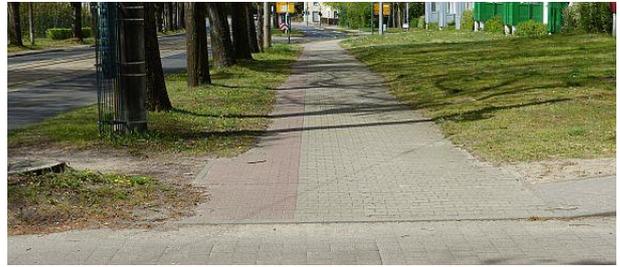
- 131 Der Übergang der Straße Birnbaumsmühle ist halbwegs umwegfrei.

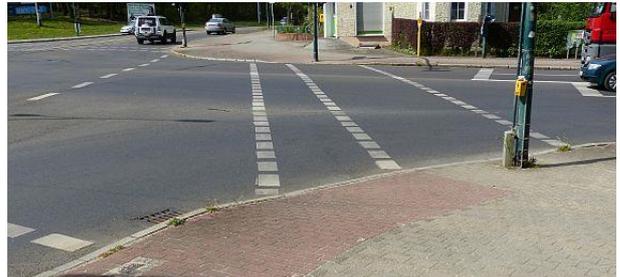
- 132 Auf der westlichen Straßenseite (Rückblick) fehlt durch die Radwegführung allerdings auf dem Gehweg eine Aufstellfläche.

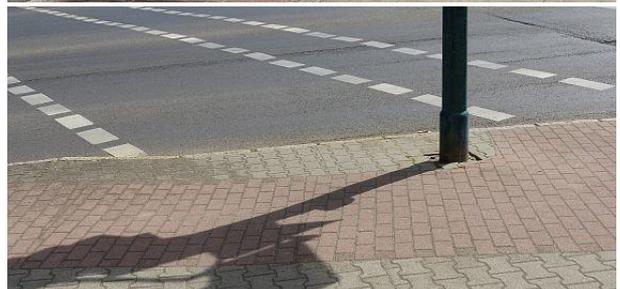
- 133 Zum Zeitpunkt der Begehung waren die Wartezeiten beim Übergang über die Straße Birnbaumsmühle und auch der Poststraße zur Endhaltestelle der Straßenbahnlinie erheblich. Zudem wurden in einem kurzen Beobachtungszeitraum mehrere Rotfahrer beobachtet.

- a) Diese Lichtsignalanlage sollte unbedingt hinsichtlich der Furtnutzung durch Fußgängerinnen und Fußgänger überprüft und optimiert werden.
- b) Bei weiterhin fehlender Aufstellfläche ist bei der Berechnung der Grünzeit die Radwegebreite zu berücksichtigen.
