Fußverkehrs-Checks in Göttingen

Durchgeführt 2019 vom Fachverband
Fußverkehr Deutschland FUSS e.V.
im Rahmen des Projekts „Bausteine für
kommunale Fußverkehrsstrategien“;
in Zusammenarbeit mit der Stadt Göttingen

I. FUSSVERKEHRS-CHECK-FORMAT

II. BEOBACHTUNGEN UND VORSCHLÄGE

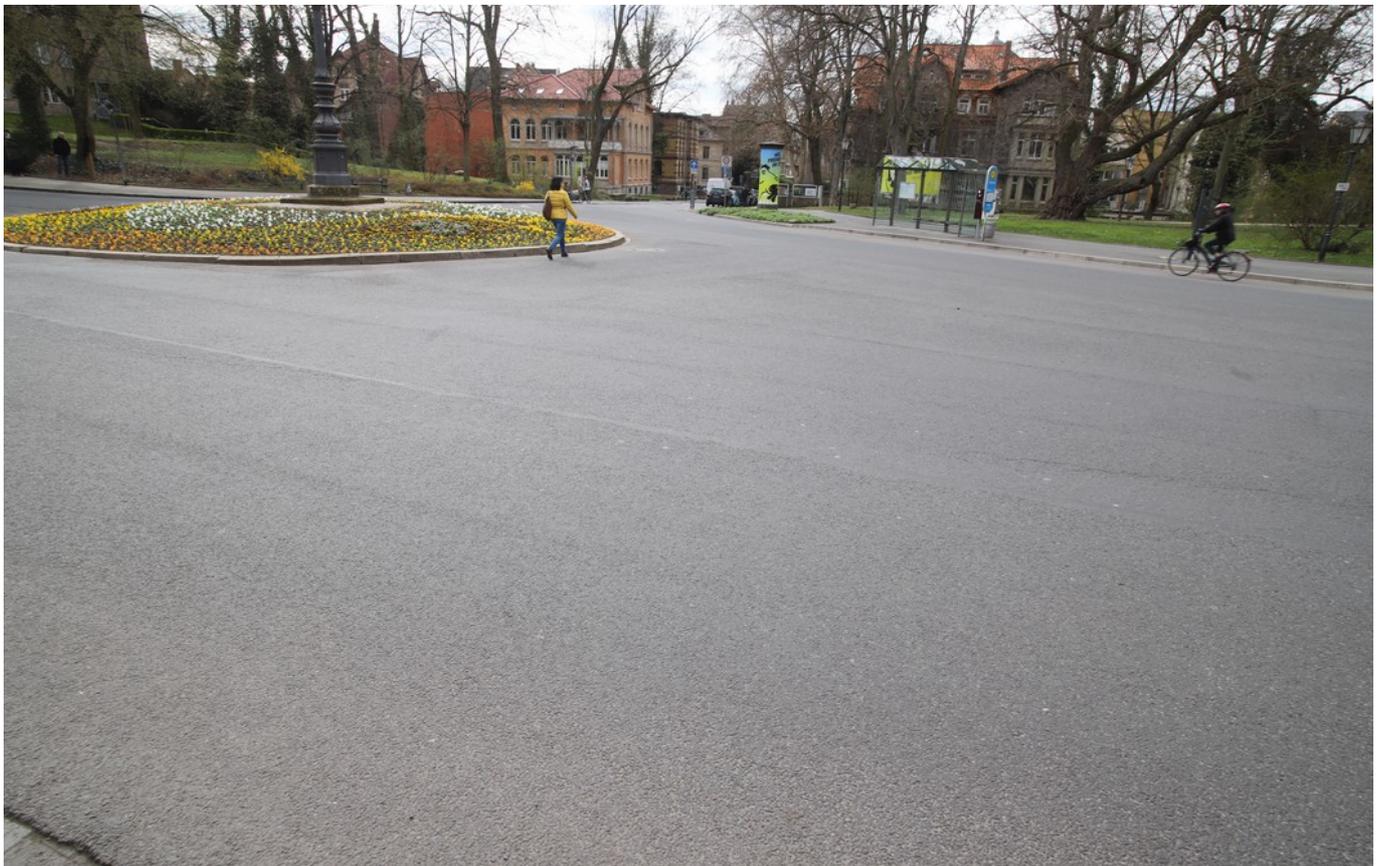
Der Theaterplatz – „Asphalt-See“ mit Blumeninsel. Startpunkt des öffentlichen Fußverkehrs-Checks

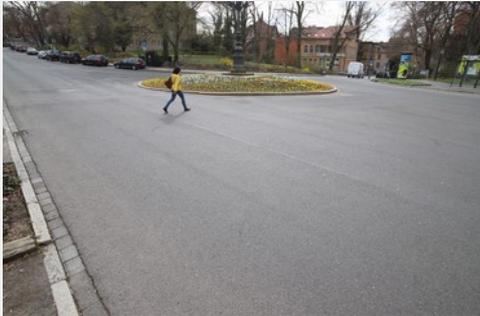
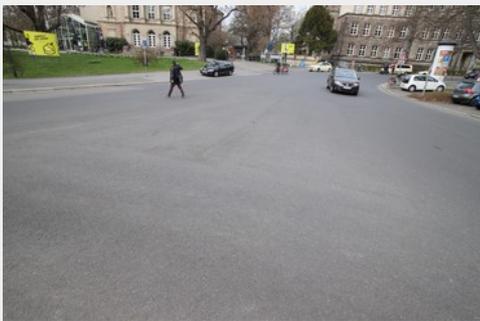
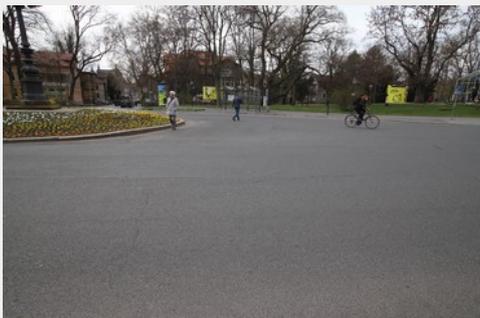
#1 Theaterplatz

Aus Perspektive der Fußgänger ist der Theaterplatz unbefriedigend gestaltet. Insbesondere zeigt sich die Querung der breiten Fahrbahn – in allen Wegerelationen – als Herausforderung: Diese bemessen sich auf bis zu 30 Meter. Hinzu kommt die nicht eindeutige Verkehrsführung. So kann beobachtet werden, dass Pkw's sowohl vor als auch hinter der nicht begehbaren Verkehrsinsel abbiegen. Querende Fußgänger müssen in Folge dessen die Verkehre in drei Straßen beachten. Die beobachteten gefahrenen Geschwindigkeiten erscheinen häufig höher als die ausgewiesene Höchstgeschwindigkeit 30 km/h, was zusätzlich zur Verunsicherung der Fußgänger beiträgt.

Um den Theaterplatz sicher queren zu können, sind weite Umwege in Kauf zu nehmen. Städtebaulich ist die Straßengestaltung wenig zeitgemäß, da das Verhältnis zwischen Fahrbahnen und verbleibenden Seitenräumen bzw. Freiräumen nicht verhältnismäßig ist.

Die Teilnehmer des öffentlichen Fußverkehrs-Checks (FVC) bewerteten die jetzige Situation sehr unterschiedlich. Deutlich wurde, dass die Querung der Theaterstraße auf Höhe von Ernst-Honig-Wall als noch am einfachsten möglich eingeschätzt wird. Vorgeschlagen wurde, an dieser Stelle einen Fußgängerüberweg zu schaffen. Ein Großteil sprach sich für eine Verkehrsführung mit engeren Fahrbahnquerschnitten aus und plädierte für Querungshilfen.

1 | Der Theaterplatz könnte insgesamt als ein verkehrsberuhigter Bereich (Zeichen 325) ausgewiesen werden. Dadurch würde sich grundlegend die Vorrang-Regelung ändern: „Zu Fuß Gehende haben Vorrang, sie dürfen nicht behindert oder gar gefährdet werden und dürfen die Straße in ihrer ganzen Breite benutzen.“ Fußgänger erhalten damit die Freizügigkeit, den Straßenraum überall begehen zu dürfen, sie dürfen aber „den Fahrverkehr nicht unnötig behindern“. Fußgänger könnten den Theaterplatz somit an jeder Stelle betreten und in beliebiger Richtung überqueren. Innerhalb eines Verkehrsberuhigten Bereichs müssen Fahrzeuge jederzeit sofort stoppen können. Dies bringt auch für die Radfahrer eine deutliche Erhöhung der Verkehrssicherheit mit sich.

2 | Die Fahrbahnflächen nordwestlich der bepflanzten Verkehrsinsel könnten aufgelöst und als nutzbare Aufenthaltsfläche umgestaltet werden, sodass sich eine einfache Einmündung der Theaterstraße ergibt. Die Einmündung sollte dabei südlich der jetzigen Mittelinsel entstehen, sodass diese bepflanzte Fläche ebenfalls der entstehenden Aufenthaltsfläche (bzw. der Erweiterung des Theatervorplatzes) zu Gute kommen würde. Damit würde die Verkehrssituation insgesamt übersichtlicher und die für Fußgänger zu überquerenden Fahrbahnbreiten deutlich reduziert. Nördlich und südlich der entstehenden Einmündung sollten in der Straße Theaterplatz jeweils Mittelinseln eingefügt werden, ebenso in der Theaterstraße.

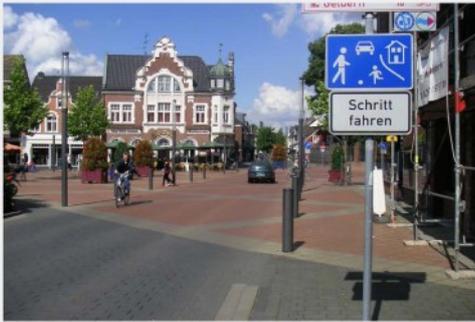
Roermonder Platz in Kevelaer

Roermonder Platz in Kevelaer: Über den Roermonder Platz führt u.a. eine Hauptverkehrsachse mit ca 10.500 Kfz/24h.

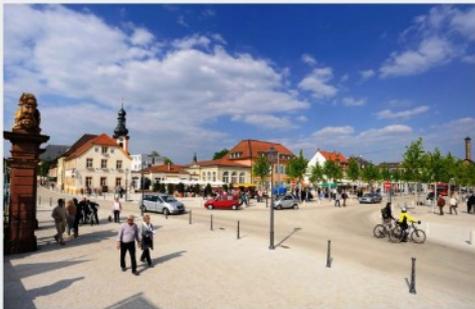
Schlossplatz in Schwetzingen

Schlossplatz Schwetzingen: Die Ausweisung als Verkehrsberuhigter Bereich wurde zunächst nur befristet als Modellversuch genehmigt. Seither gab es keine Unfälle auf dem Schlossplatz. Aufgrund der positiven Erfahrungen erfolgte eine endgültige Genehmigung. Zuvor lag die Kfz-Belastung bei 13.000, seit der Umgestaltung beträgt sie etwa 7.500 Kfz/24h.

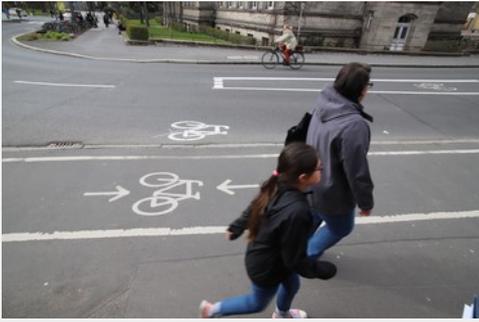
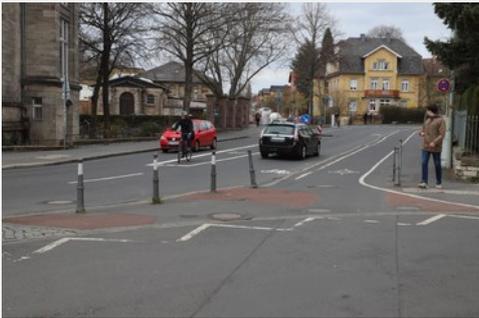
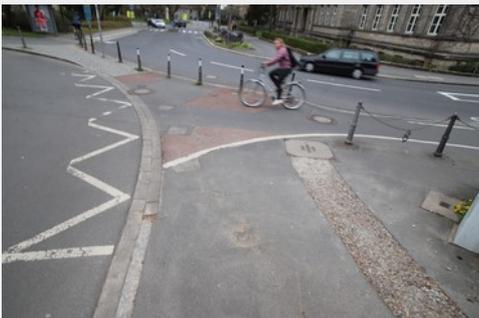
#2 Bühlstraße zwischen Theaterplatz und Einmündung Wöhlerstraße

Die Verkehrssituation in der Bühlstraße mit Übergang in den Theaterplatz zeigt sich als äußerst komplex und auch risikoreich. Aus Perspektive der Fußgänger ist die östliche Gehwegseite im Bereich der abknickenden Planckstraße problematisch.

Im östlichen Seitenraum der Bühlstraße wird der Radverkehr im Zweirichtungsverkehr geführt, bis unmittelbar an die Planckstraße heran. Der nicht benutzungspflichtige Radweg ist durch eine Trennlinie vom Gehweg abgegrenzt. Die letzten drei Meter vor der Planckstraße ist zwischen Rad- und Gehweg eine Absperrkette angebracht. Die Weiterführung der Bühlstraße wurde auf Höhe von Theaterplatz und Planckstraße baulich unterbrochen in zwei voneinander getrennte, abknickende Fahrbahnen: Zum einen geht die aus Norden kommende Bühlstraße als eine Hauptwegebeziehung über in den Theaterplatz, zum anderen mündet die aus Süden kommende Bühlstraße in die Planckstraße. Hierbei weist die Bühlstraße und Planckstraße einen Wohnstraßen-Charakter auf, während die nördliche Bühlstraße zusammen mit dem Theaterplatz den Charakter einer Verbindung mit etwas größerer Bedeutung erweckt. Zwischen diesen beiden abgetrennten, jeweils abknickenden Straßenverläufen verbleibt ein sehr schmaler Gehweg, der mit Pollern zur Fahrbahn des Theaterplatzes abgegrenzt ist. Diese Pollerreihe verhindert die Durchfahrt für Kfz, lässt jedoch die Durchfahrt für Radverkehr zu. Während der durchgeführten Untersuchung wurden in diesem Bereich zahlreiche Konflikte zwischen allen Verkehrsteilnehmern beobachtet.

Die Teilnehmer des öffentlichen FVC beurteilten die Situation sehr unterschiedlich: Sechs Teilnehmer bewerteten diesen Ort für Fußgänger als eher positiv, weitere sechs dagegen als eher negativ (3 Pers.) bis schlecht (3 Pers.). Positiv gesehen wurden der Fußgängerüberweg (Theaterplatz) und die Mittelinsel (Bühlstraße) als sichere Querungsmöglichkeiten für Fußgänger. Bemängelt wurde die fehlende Übersichtlichkeit und die nicht ausreichende Breite der Gehwege. Vor allem verursache die Führung des Radverkehrs an dieser Stelle Konflikte sowohl mit dem Fuß- als auch mit dem Kfz-Verkehr. Besonders für körperlich eingeschränkte Menschen sei dieser Ort „eine Katastrophe“. Ungenügende Bordsteinabsenkungen und fehlende Orientierung für Blinde wurden bemängelt.

Die räumlichen Gegebenheiten lassen eine weitere Funktionstrennung der einzelnen Verkehrsarten (bspw. durch Markierungen) im Grunde nicht zu. Stattdessen wäre – für den gesamten Bereich ab der Einmündung der Wöhlerstraße bis zum Theaterplatz – das Miteinander aller Verkehrsteilnehmer zu fördern, insbesondere die Fahrgeschwindigkeiten zu reduzieren und aneinander anzupassen, etwa durch Aufpflasterungen oder eventuell auch durch Ausweisung als verkehrsberuhigter Bereich (Z. 325). Zur Verbesserung der Sichtbeziehungen sollte in der Planckstraße das Parken auf der nördlichen Seite unterbunden werden.

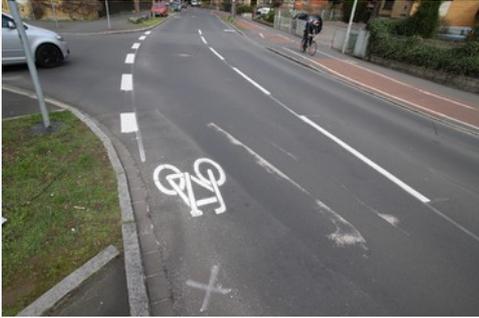
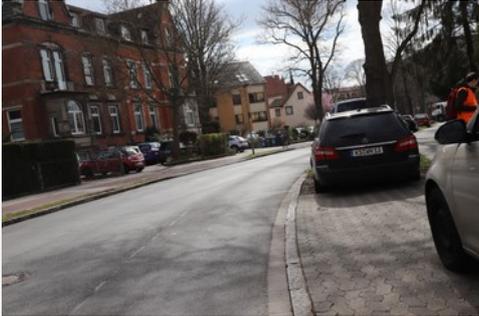
#3 Bühlstraße zwischen Wöhlerstraße und Am Goldgraben

Die alleeartige Straße verläuft in dem Abschnitt zwischen Wöhlerstraße und Am Goldgraben in einer langgestreckten Kurve. Der Gehweg auf der westlichen Seite verfügt über eine Breite von 1,80 bis 2,00 Meter. Auf der östlichen Seite wird der Radverkehr im Seitenraum im Zweirichtungsverkehr geführt und entspricht mit 2,20 Meter nicht dem Idealmaß. Der Gehweg auf der östlichen Seite ist lediglich 1,60 Meter breit. Diese Situation ist damit auch für Fußgänger nicht befriedigend.

Auf der westlichen Straßenseite werden die Seitenräume zwischen den Bäumen zum Parken genutzt. Dadurch ist die Einsehbarkeit der Fahrbahn sowohl für den fahrenden Verkehr, insbesondere aber für querende Fußgänger stark eingeschränkt. Für Kinder und geschwache Personen ist die Querung der Straße hier quasi ausgeschlossen, da zu gefährlich (Schilderung einer Anwohnerin). Diese Route wird vor allem von Schülern stark frequentiert (Max-Planck-Gymnasium). Nach Aussage einer Anwohnerin wird insbesondere der westliche Gehweg verstärkt von Schülern mit Fahrrad befahren, da ihnen die Querung der Bühlstraße auf Höhe des Max-Planck-Gymnasiums zu unsicher erscheint.

Um für den bestehenden Querungsbedarf sichere Querungsmöglichkeiten zu schaffen, sollten nach Ansicht von FUSS e.V. jeweils Querungshilfen an den Einmündungen Wöhlerstraße und Am Goldgraben realisiert werden. Ideal wären Fußgängerüberwege (Zebrastrifen), alternativ auch Mittelinseln.

Nördlich der Straße Am Goldgraben sollten auf der östlichen Straßenseite die heute fehlenden Straßenbäume nachgepflanzt werden, um den Alleecharakter wieder herzustellen.

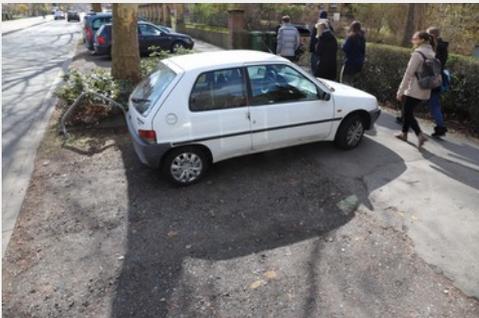
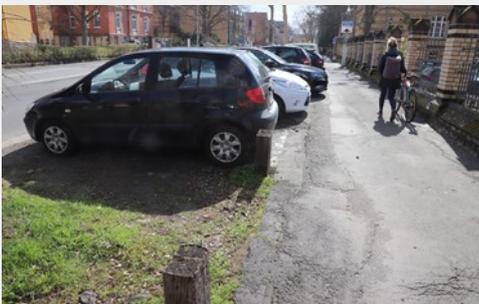
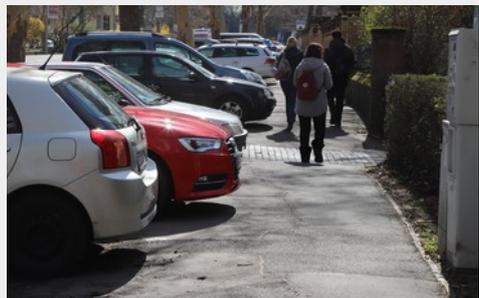
#4 Humboldtallee zwischen Nikolausberger Weg und Kreuzberggring

Der Seitenraum der Humboldtallee ist auf der ganzen Länge unterteilt in Gehweg und (nicht benutzungspflichtigen) Radweg mit Zweirichtungsverkehr. Dabei verfügt der Gehweg über eine Breite von rund 2 Metern, der Radweg über 2,40 bis 2,50 Meter Breite. Der Radweg ist nicht durch Verkehrszeichen, sondern lediglich durch Piktogramme auf der Radspur ausgewiesen. Ebenfalls sind in beide Fahrtrichtungen Fahrrad-Piktogramme auf der Fahrbahn am jeweils rechten Fahrbahnrand markiert. Der Radweg ist ohne Benutzungspflicht, wird gleichwohl von den meisten Radfahrern benutzt. Sowohl für Radfahrer als auch für Fußgänger ist diese Gestaltung keine komfortable Lösung.

Die Gehwegbreite beträgt im Mittel ca. 2,50 Meter. Der Gehweg ist auf weite Strecke durch eine Grundstücksmauer begrenzt. Die Gehwegoberfläche ist in schlechtem bauliche Zustand. Angenehm wirken die Straßenbäume mit teilweise deutlichem Stammdurchmesser und Alter. Beeinträchtigend sind die senkrecht angeordneten Stellplätze – zahlreiche Pkw ragen deutlich in die Gehbahn hinein. Häufig ist diese dadurch auf 1,70 bis sogar 1,40 Meter verengt.

Die Humboldtallee wurde von den FVC-Teilnehmern unterschiedlich beurteilt: Während fünf Teilnehmer die Straße als eher positiv einschätzten, bewerteten eine knappe Mehrheit diese als eher negativ (5 Pers.) bis schlecht (1 Pers.). Als gut bezeichnet wurde die Breite der Gehwege, die jedoch auf der westlichen Seite durch den ruhenden Verkehr eingeschränkt wird. Während manche Teilnehmer die Querung der Straße als unproblematisch betrachteten, kritisierten andere wiederum, dass es zu wenige sichere Querungsmöglichkeiten gäbe. Zudem wurden von den FVC-Teilnehmern die beobachteten hohen Kfz-Geschwindigkeiten kritisiert.

Da bereits auf der östlichen Seite der Humboldtallee das Gehen häufig durch Konflikte mit dem Radverkehr beeinträchtigt wird, plädiert FUSS e.V. dafür, auf der westlichen Seite den Fußgängern eine attraktivere Strecke zu gewährleisten. Hierzu muss erreicht werden, dass parkende Pkw nicht zu weit in den Gehweg hineinragen. Mittels anzubringender Bodenschwellen kann die Tiefe der Parkbuchten begrenzt werden (Räder stoßen gegen Bodenschwelle). Dadurch sind die gegebenen Tiefen der Parkstände nur noch für Kleinwagen nutzbar (längere Pkw's würden in die Fahrbahn ragen). Dies wäre mit einer entsprechenden Beschilderung auszuweisen (Zeichen 314 mit Zusatzschild maximale Fahrzeuglänge). Diese vorgeschlagene Regelung unterstützt die Strategie, Bürgern mit stadtverträglichen Fahrzeugen zu Vorteilen zu verhelfen.

Alternativ würde die Anordnung von Längsparken denselben beabsichtigten Effekt für Fußgänger bzw. eine freie Gehbahn erbringen.

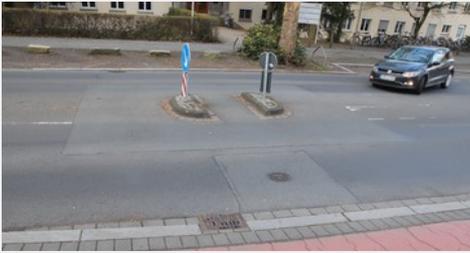
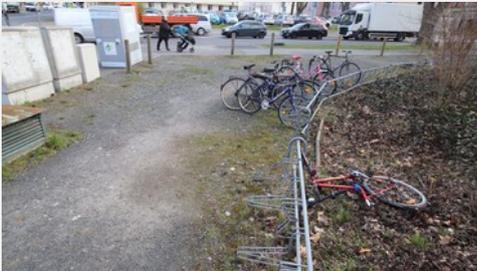
Kuriosum:

Auf Höhe der Hausnummer 36 ist fahrbahnmittig eine Mittelinsel-Miniatur ausgebildet mit den begehbaren Maßen: 1,20 Meter (Breite) x 1,50 Meter (Tiefe). Im Straßenraum ist durchaus Platz für eine Mittelinsel mit den üblichen Maßen vorhanden. Damit könnten auch die sinnvollen Wegerelationen zu den angrenzenden Grundstücken besser aufgegriffen werden.

Der Seitenraum an der südwestlichen Ecke der Kreuzung ist aufgeweitet für Fahrradstellplätze sowie für diverse Schaltkästen. Ungünstig wirken die unterschiedlichen Bodenbeläge, insbesondere aber prägen beschädigte Fahrräder, die offensichtlich schon sehr lange dort liegen, das Erscheinungsbild negativ.

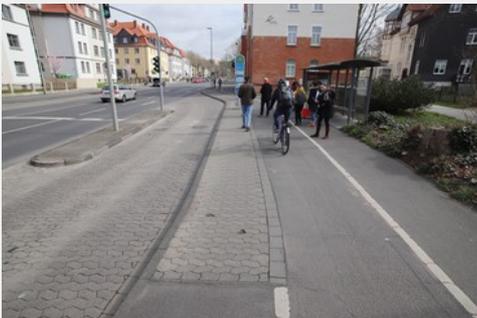
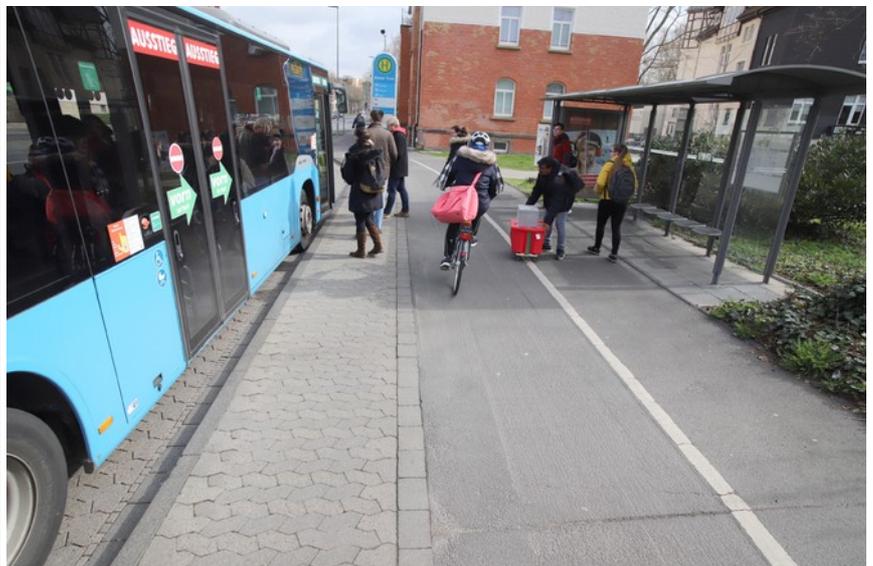
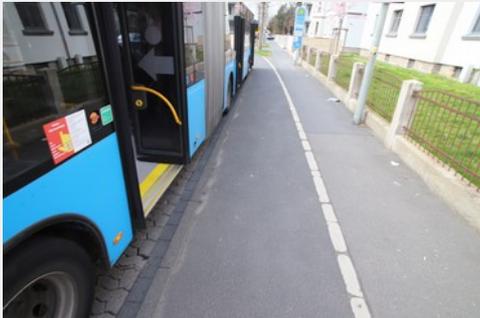
#5 Bushaltestelle „Blauer Turm“ im Kreuzbergring

Für die Haltestelle ist eine Haltebucht neben der Fahrbahn ausgebildet. Zwischen Haltebucht und Fahrbahn befindet sich ein befestigter Trennstreifen, auf dem sich auch eine Lichtsignalanlage befindet, die den abfahrenden Bussen Vorrang gegenüber dem übrigen KFZ-Verkehr freigibt.

Im Bereich der Haltestelle wird der Rad- und Fußweg unverändert weitergeführt, wie im Abschnitt davor und danach. Die Radwegbreite (Zweirichtungsverkehr) beträgt 1,50 Meter, die Gehwegbreite 1,25 Meter. Der Zustiegsbereich zwischen Bordsteinkante und Radweg beträgt 1,25 Meter. Im Rahmen der durchgeführten Untersuchung wurden hier mehrfach Konflikte zwischen ein- oder aussteigenden Fahrgästen und Radfahrern beobachtet. Diese Situation bedarf dringlich einer eingehenderen Überprüfung.

Die FVC-Teilnehmer bewerteten diesen Ort als eher negativ (6 Pers.) bis schlecht (4 Pers.). Kritisiert wurde v. a. die Führung des Radverkehrs im Haltestellenbereich, was Konflikte zwischen ein- bzw. aussteigenden Fahrgästen und Radfahrern verursache. Diskutiert wurde die Verlegung des Radwegs hinter das Wartehäuschen und eine größere Aufstellfläche für wartende Fahrgäste.

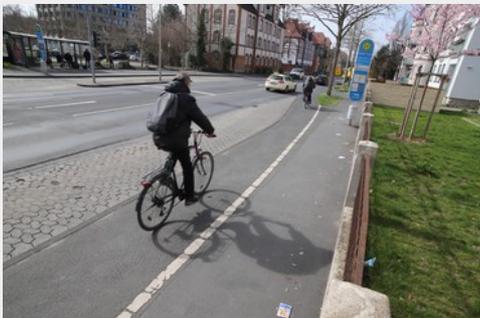
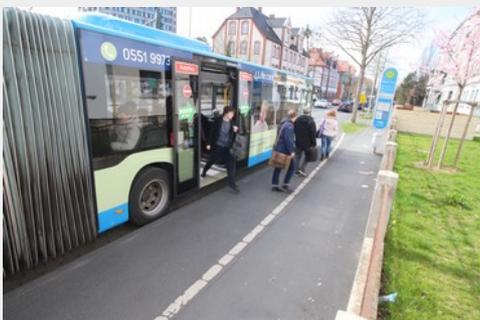
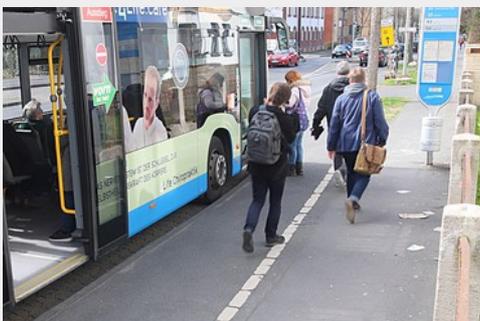
Der Bus hält in einer Haltebucht, die seitlich neben der Fahrbahn ausgebildet ist, indem der Seitenraum auf Länge der Haltestelle um ca. 2,20 Meter zurückweicht (damit der fließende KFZ-Verkehr ungehindert neben dem haltenden Linienbus vorbeifahren kann). Zum barrierefreien Ein-/Ausstieg ist der Bordstein erhöht ausgebildet. Der Seitenraum ist auch hier in Radweg und Gehweg unterteilt. Im Bereich der Haltestelle beträgt die Breite des Radwegs 1,25 Meter, die Gehwegbreite 1,40 Meter. Eine Aufstellfläche zwischen Bordstein und Radweg besteht nicht – aus dem Bus aussteigende Fahrgäste betreten zwangsläufig unmittelbar den Radweg.

Diese Situation bedarf dringlich einer eingehenderen Überprüfung. In Anbetracht dieser beschriebenen Bushaltestellen ist zu vermuten, dass sich ähnlich problematische Situationen noch mehrfach in Göttingen finden lassen. Angeregt wird daher, alle Haltestellen des Busnetzes insgesamt einer kritischen Überprüfung zu unterziehen.

FUSS e.V. plädiert für Verkehrszählungen im Kreuzbergring, die im Bereich der Bushaltestellen durchgeführt werden sollten und insbesondere auch das Aufkommen von ein-/aussteigenden Fahrgästen, Fußgängern und Radfahrern in den unterschiedlichen Abschnitten und Richtungen ermitteln. Vermutlich lässt sich erst auf Grundlage einer solch differenzierten Verkehrszählung eine auf Fakten basierte Argumentation herleiten, die für die anstehende verkehrspolitische Diskussion jedoch nötig sein wird. Letztlich kann die Situation an den Haltestellen im Kreuzbergring (ebenso im Längsverkehr im Kreuzbergring; s. #6) für Fahrgäste **und** Fußgänger **und** Radfahrer nur zusammen verbessert werden, indem die Erfordernisse des Umweltverbundes insgesamt gegenüber den Ansprüchen des motorisierten Individualverkehrs (MIV) neu bewertet werden und dem entsprechend der Straßenquerschnitt neu aufgeteilt wird: Dem Umweltverbund wird insgesamt ein größerer Raumanteil zugeordnet, indem die Ansprüche des MIV ein Stück weit korrigiert werden.

In diesem Sinne sind im Kreuzbergring die langen Linksabbiegespuren (östliche Fahrtrichtung; ab Weender Landstraße bis Höhe Blumenbachstraße) zu hinterfragen: Wird das Linksabbiegen in die Annastraße und Goßlerstraße aufgelöst (alternativ erreichbar über Bertheustraße, Arndtstraße, Grüner Weg), entstehen sofort neue Gestaltungsmöglichkeiten. Der Querschnittsanteil der jetzigen Abbiegespuren würde dann frei. Die somit zurückgewonnene Fläche könnte dem nördlichen Rad- und Fußverkehr zugeschlagen werden: Der Radverkehr könnte auf einem Radfahrstreifen auf der Fahrbahn geführt werden. Der Seitenraum würde zu einem Gehweg frei von Radverkehr, ebenso die Bushaltestelle.

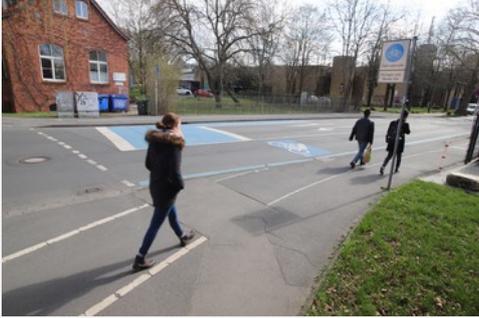
Kreuzung Kreuzberggring / Goßlerstraße:

Im Einmündungsbereich der als Fahrradstraße gewidmeten Goßlerstraße sind die Seitenräume unterteilt in Rad- und Gehweg. Dies erscheint in einer Fahrradstraße an sich obsolet.

FUSS e.V. schlägt vor, den vom Kreuzberggring einbiegenden Radverkehr bereits im Kreuzungsbereich unmittelbar auf die Fahrbahn zu lenken; entsprechend den aus der Goßlerstraße in den Kreuzberggring einbiegenden Radverkehr erst unmittelbar an der Kreuzung auf den Radweg zu lenken. Dadurch reduziert sich das Konfliktpotential zwischen Fußgängern und Radfahrern

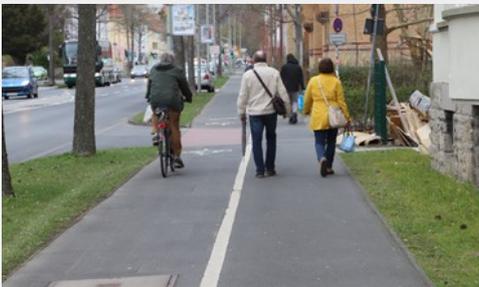
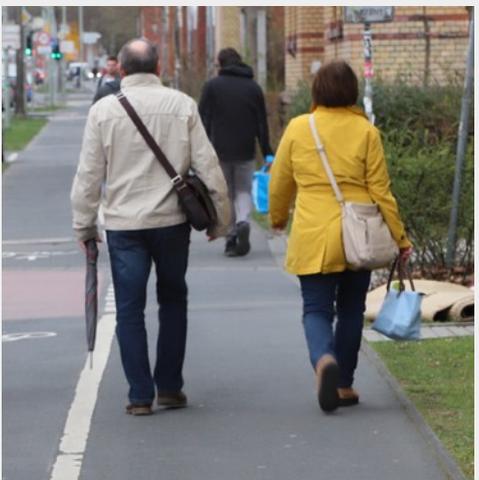
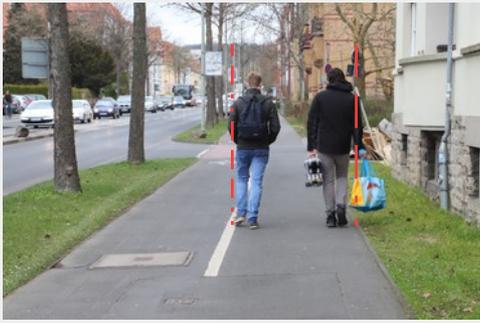
Kreuzberggring:

Auf der nördlichen wie auf der südlichen Seite wird der Seitenraum durch eine Trennlinie in Radweg und Gehweg unterteilt, wobei der Radverkehr auf beiden Seiten als Zweirichtungsradverkehr freigegeben ist. Hierbei sind die Radwege nicht durch Verkehrsschilder ausgezeichnet, sondern lediglich durch Piktogramme auf dem Radweg markiert, wobei der Radverkehr stets mittels Pfeilen in beide Richtungen ausgewiesen ist. Die Breite des Radweges beträgt überwiegend 1,50 Meter, die Gehwegbreite bemisst sich im Mittel ebenfalls auf ca. 1,50 Meter. Dabei ist der Kreuzberggring stark frequentiert, sowohl von Fußgängern als auch von Radfahrern, letztere in beide Richtungen und auf beiden Straßenseiten.

Fußgänger führen häufig Dinge mit sich, wodurch sich die nötige lichte Breite erhöht. Hinzu gerechnet werden muss ein nötiger seitlicher Abstand zu angrenzenden Verkehrsflächen oder Objekten (Hauswand, Mauer) sowie ein Abstand zwischen nebeneinander gehenden Fußgängern.

Die Richtlinien zur Anlage von Stadtstraßen (RASt06) geben für straßenbegleitende Radwege im Zweirichtungsverkehr eine Mindestbreite vor von 2,50 Meter – die hier also gravierend unterschritten wird. Ferner ist der empfohlene 30 cm breite Begrenzungsstreifen zu den Gehbereichen nicht ausgebildet. Ebenfalls unterschritten wird die Regelbreite der Gehbahn, die in den Richtlinien mit 1,80 Meter angegeben wird. Diese unzulängliche Situation sollte dringlich verbessert werden auf Grund ihrer Bedeutung für die Nahmobilität.

Der Kreuzberggring wurde von den meisten FVC-Teilnehmern als eher negativ (5 Pers.) bis schlecht (2 Pers.) beurteilt, nur von zwei Personen als eher positiv. Kritisiert wurde die Führung des Zweirichtungsradwegs neben einem eben so schmalen Gehweg, auf welchen viele Radfahrer bei Gegenverkehr ausweichen und dadurch Fußgänger gefährden würden. Außerdem sei die Aufstellfläche an den Ampeln (LSA) sowohl für den Fuß- wie auch für den Radverkehr zu klein.

FUSS e.V. möchte zur Diskussion bringen, den auf der südlichen Straßenseite zwischen Gehweg und Gebäudekanten verbliebenen Grünstreifen mit durchschnittlich ca. 1,50 Meter Breite dem Geh- und Radweg zuzuschlagen, wodurch ein nutzbarer Seitenraum von etwa 4,50 Meter entstünde, was der beobachteten Intensität des Rad- und Fußverkehrs entsprechen würde.

Ebenfalls in Erwägung gezogen werden sollte, den Radverkehr nur im Einrichtungsverkehr zu führen, wodurch Ausweichmanöver der sich begegnenden Radfahrer entfielen, was derzeit aber zu zusätzlichen Konflikten zwischen Rad- und Fußverkehr führt. Anstatt den Seitenraum bis an die Gebäudekanten zu verbreitern, könnte der Fahrbahnquerschnitt des Kreuzberggrings neu aufgeteilt werden, mit der Zielstellung, den Radverkehr auf Radfahrstreifen auf der Fahrbahn (vor dem Bordstein) zu führen. Der dafür nötige Raum könnte gewonnen werden, indem auf die Abbiegespuren verzichtet würde. (Siehe oben #5)

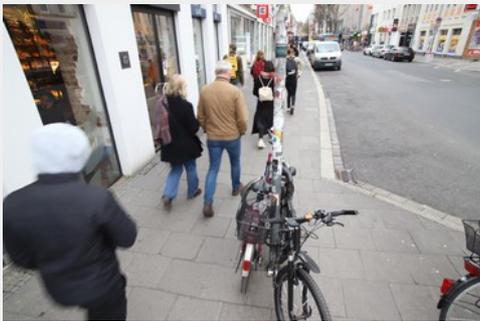
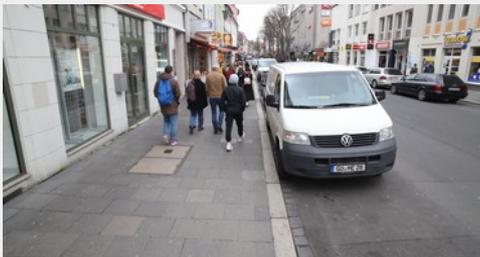
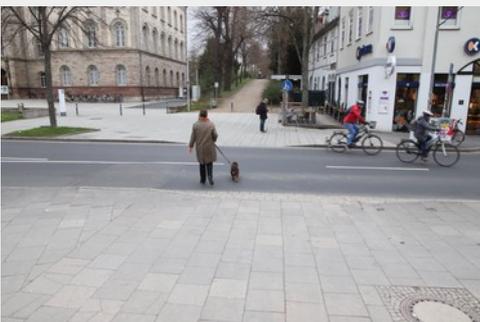
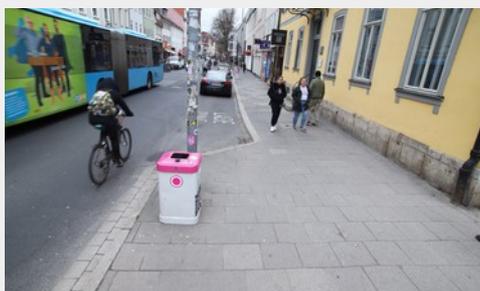
#7 Querung Weender Straße / Ernst-Honig-Wall / Stadtwall

In der Weender Straße (hier zwischen Weender Landstraße und Stumpfbiel) kann ein starkes Fußverkehrsaufkommen beobachtet werden. Hilfreich wären eindeutige Daten einer Fußgängerzählung, gerade auch in Hinblick auf eine Fußverkehrsstrategie und die Entwicklung eines Leitbildes für den Fußverkehr.

Die Oberflächen der Gehwege sind auch hier „in die Jahre gekommen“, sind aber noch in ausreichendem Zustand. Verbesserungswürdig erscheint jedoch die Aufteilung des Straßenraums. Der westliche Gehweg weist eine Breite zwischen 1,70 Meter und 4,70 Meter auf, der östliche Gehweg besitzt eine Breite von ca. 3,00 bis 3,40 Meter. Diese Breiten sind für die beobachteten Fußgängerströme nicht adäquat. Hervorzuheben sind hierbei die zahlreichen Aufsteller und Freisitze auf den Gehwegen, was deren ungehinderte Begehbarkeit einschränkt.

Die Weender Straße wird von Fußgängern häufig und auf unterschiedlichen Strecken gequert, insbesondere auf Höhe der Reitstraße und auf Höhe Stadtwall / Ernst-Honig-Wall.

Die Querungsstelle des Stadt- bzw. Ernst-Honig-Walls an der Weender Straße sahen die FVC-Teilnehmer sehr differenziert: 1x sehr gut, 2x eher positiv, 4x eher negativ, 3x schlecht. Positiv herausgestellt wurde der breite Gehbereich an dieser Stelle sowie die ruhige Atmosphäre. Andere wiederum beobachteten ein hohes Verkehrsaufkommen, weshalb eine sichere Querung der Weender Straße kaum möglich sei. Die Mehrheit der FVC-Teilnehmer wünschte sich eine Querungshilfe (z. B. FGÜ) bzw. sogar eine autofreie Innenstadt, wodurch Situationen wie diese für Fußgänger keine Problemstellen mehr darstellen würden. Von Seiten der Stadtverwaltung wurde auf den geplanten Umbau gemäß Innenstadtausbauprogramm hingewiesen.

Nach Ansicht von FUSS e.V. sollte die Querung der Weender Straße zur Verknüpfung von Stadtwall und Ernst-Honig-Wall erleichtert und nicht zuletzt sicherer gestaltet werden. Daher sollte an dieser Stelle ein Fußgängerüberweg angelegt werden (Zeichen 350 + 293).

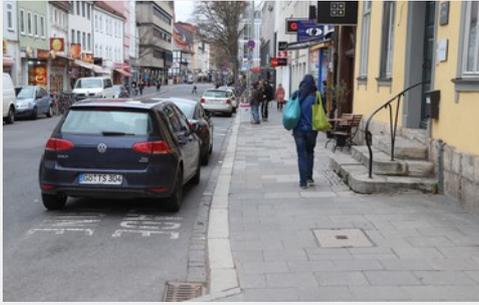
Raums deutlich verbessert werden: Die am Fahrbahnrand angeordneten Lieferzonenbuchten sollten zusammen mit dem Gehweg zu einem einheitlichen Seitenraum gestaltet werden (beide Straßenseiten). Derzeit besteht der Eindruck, es würde sich um öffentliche Stellplätze am Fahrbahnrand handeln – die regelmäßig auch als solche genutzt werden, obgleich die Beschilderung mit Parkverbot dies untersagt. Außerhalb der Lieferzeiten (werktags 5:00 bis 11:00 Uhr) wäre der Seitenraum dann in ganzer Breite als Gehweg nutzbar.

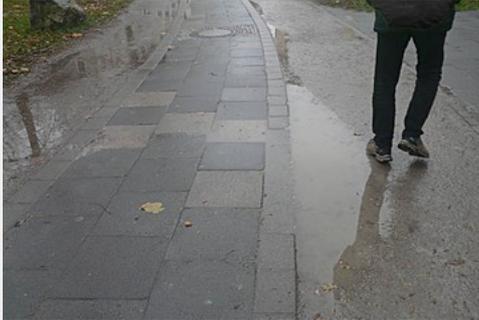
Der über den Heinz-Erhardt-Platz führende Gehweg ist seitlich mit wassergebundener Decke und mittig mit Steinplatten befestigt. In Anbetracht der starken Nutzung sollte der Weg eventuell in ganzer Breite mit Steinplatten befestigt werden. Ansonsten muss dessen Zustand in deutlich kürzeren Intervallen überprüft werden, als dies bei den sonstigen Gehwegen erfolgt. Bereits jetzt sind bei Niederschlägen deutliche Pfützen auf dem Gehweg festzustellen.

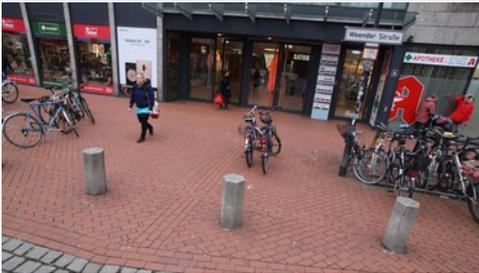
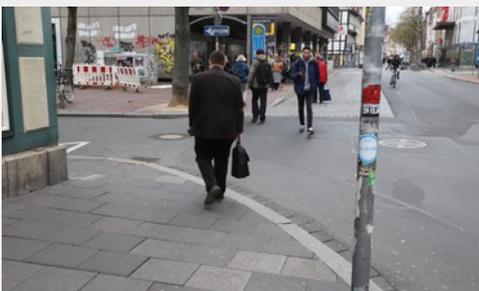
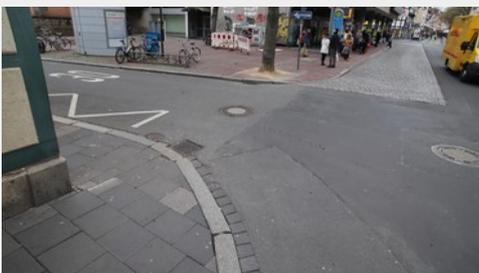
Untere Karspüle / Weender Straße:

Auf dem westlichen Gehweg der Weender Straße sind zahlreiche Fahrradständer angeordnet, wobei in deren näherem Umfeld zahlreiche weitere Fahrräder ungeordnet abgestellt werden. Hingegen werden die Fahrradständer auf der östlichen Straßenseite / Ecke Untere Karspüle scheinbar nicht ausgenutzt. Hier wäre zudem noch Platz für weitere Fahrradständer.

Die Weender Straße wird insgesamt sehr stark von Fußgängern frequentiert, wobei auf der östlichen Seite die Einmündung der Unteren Karspüle zu überqueren ist. Hierbei haben Fußgänger gegenüber einbiegenden Fahrzeugen grundsätzlich Vorrang (Einbahnstraße nach Osten; keine ausfahrenden Fahrzeuge). Augenscheinlich ist diese Regel aber nicht allen Verkehrsteilnehmern vertraut: Nicht alle Autofahrer räumen den Fußgängern Vorrang ein, auch scheinen sich ängstliche Fußgänger erst über die Straße zu trauen, nachdem die Fahrzeuge passiert haben.

Hier könnte eine Aufplasterung als durchgehender Gehweg den Vorrang der Fußgänger verdeutlichen. Am eindeutigsten wäre eine Markierung als Fußgängerüberweg.

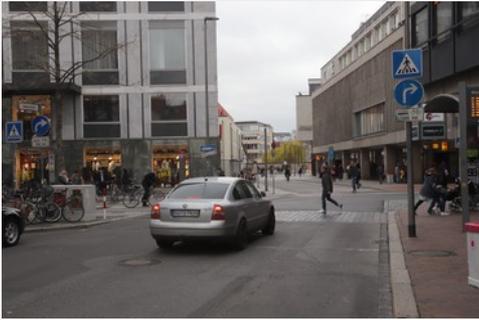
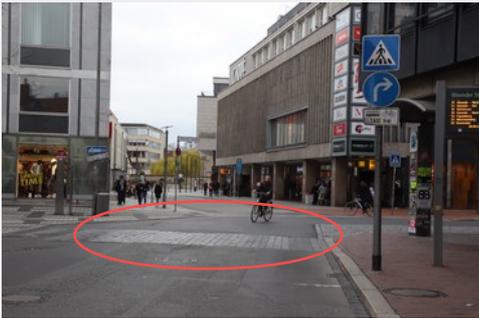
Kreuzung Stumpfbiel / Jüdenstraße / Weender Straße: (Übergang aus der Fußgängerzone)

Die Markierungen der beiden Fußgängerüberwege (Zeichen 293) zeigen nur geringen Schwarz-Weiß-Kontrast. Auch ist in der Jüdenstraße auf der südlichen Seite das betreffende FGÜ-Verkehrsschild (Z 350) recht weit von der Fahrbahn abgerückt. Zudem behindert der an dieser Stelle angebrachte Schaltkasten die Einsehbarkeit des südlichen Fahrbahnrandes (und die einmündende Fußgängerzone) aus Perspektive der Autofahrer.

Der hier in dichtem Takt verkehrende Linienbusverkehr steht scheinbar in gewissem Konflikt mit dem starken Fußgängeraufkommen. So wurden während der Begehung mehrere Busse beobachtet, die in die Straße Stumpfbiel einbogen, obwohl bereits Passanten auf dem Fußgängerüberweg die Straße querten. In einem Fall folgte ein Bus einem in südliche Richtung querenden Fußgänger sogar „dicht auf der Ferse“ mit sehr geringem Abstand.

FUSS e.V. verweist auf eine Untersuchung in Berlin zur Sicherheit von Fußgängerüberwegen. Diese zeigte als entscheidenden Faktor, die klare Erkennbarkeit des Fußgängerüberweges und die gute Einsehbarkeit der angrenzenden Seitenräume. In diesem Sinne sollte die Positionierung und Erkennbarkeit der Verkehrsschilder überprüft werden, ebenso die Markierung der Fußgängerüberwege. Zur Verbesserung der Verkehrssicherheit dieser verkehrsreichen Kreuzung mit sehr hohem Fußgängeraufkommen sollten turnusmäßig Verkehrskontrollen durchgeführt werden, die insbesondere auf bessere Rücksichtnahme gegenüber den Fußgängern abzielen.

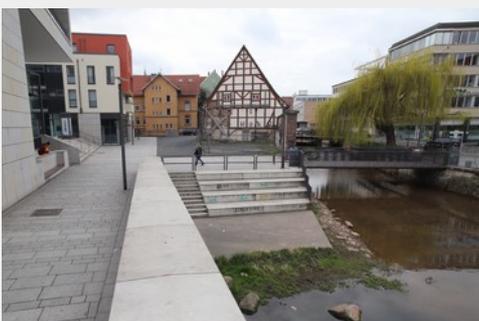
#9 Robert-Gernhardt-Platz

Der Robert-Gernhardt-Platz zeigt (bis zur Reitstallstraße) eine gute Gestaltung – aus Fußgängerperspektive sind die Brücken zum Waageplatz ein positives Beispiel der Stadt der kurzen Wege.

Der Robert-Gernhardt-Platz wurde von den FVC-Teilnehmern positiv wie negativ gesehen. Mit seiner Lage am Wasser und der verfügbaren Fläche wurde diesem sehr viel Potenzial zugesprochen, das aber bislang nicht ausgeschöpft wurde. Kritisch bewertet wurde die Atmosphäre dieses öffentlichen Raums. Leerstehende Läden, Müll im Wasser und sich dort aufhaltende, „gefährlich wirkende Personen“ beeinträchtigen demnach den Aufenthalt (v. a. in den Abend- und Nachtstunden).

Nach Ansicht der FVC-Teilnehmer und FUSS e.V. könnte aus diesem Platz noch mehr Potential geschöpft werden, insbesondere in dem die Verbindung in südliche Richtung deutlich verbessert würde. Die Balken auf der über den Leinekanal führenden Holzbrücke sollten in absehbarer Zeit erneuert werden.

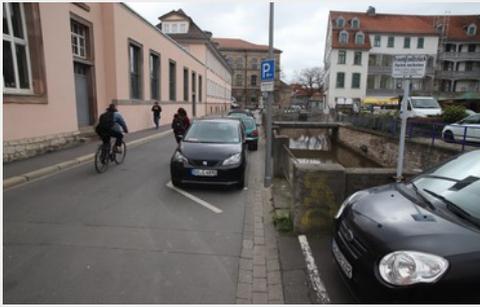
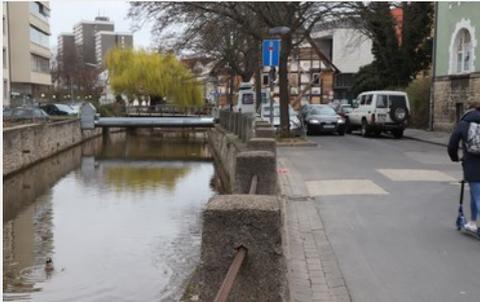
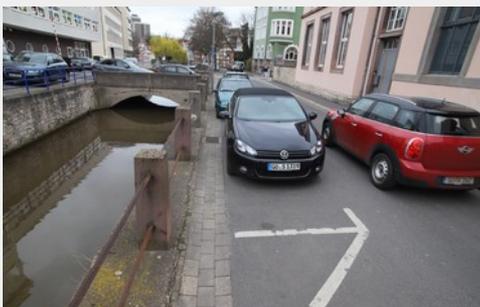
#10 Am Leinekanal zwischen Robert-Gernhardt-Platz und Prinzenstraße / Goethe-Allee

Entlang dieser Straße ist lediglich auf der östlichen Seite ein Gehweg ausgebildet. Der westliche Straßenrand dient Stellplätzen für Motorräder, weiter nördlich für Pkw-Stellplätze (gesamt 13). Die Straße verläuft unmittelbar parallel angrenzend an das Fließgewässer Leinekanal, was eine bedeutende (potentielle) städtebauliche Qualität in sich birgt. Wegen der Stellplätze kann nicht entlang des Leinekanals gegangen werden – dieser ist damit wenig erlebbar.

Die FVC-Teilnehmer wünschten sich eine Veränderung der Straße Am Leinekanal zugunsten des Fußverkehrs sowie für mehr Aufenthaltsqualität. Vorgeschlagen wurde die Ausführung eines Gehwegs auf der Seite des Leinekanals, die Ausgestaltung der Straße als Promenade und ergänzende Bepflanzungen.

FUSS e.V. unterstützt die Vorschläge der FVC-Teilnehmer. Um die besondere räumliche Qualität erlebbar werden zu lassen, sollten die Stellplätze aus der Straße Am Leinekanal herausgenommen werden.

Die Straße sollte zudem als verkehrsberuhigter Bereich ausgewiesen werden, beginnend an der Brücke über den Leinekanal (vgl. Hinweis zur Goethe-Allee), durchgehend bis zur Einmündung in den Robert-Gernhardt-Platz. Zur Verdeutlichung dieser Verkehrsregelung sollten auf der Fahrbahn entsprechende Piktogramme markiert werden, ergänzend zur Beschilderung.

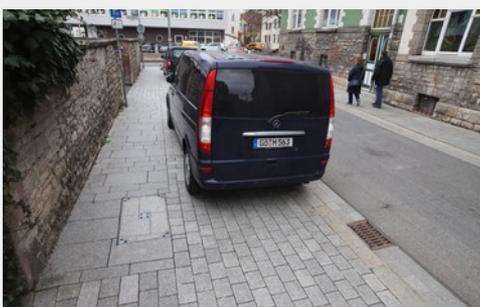
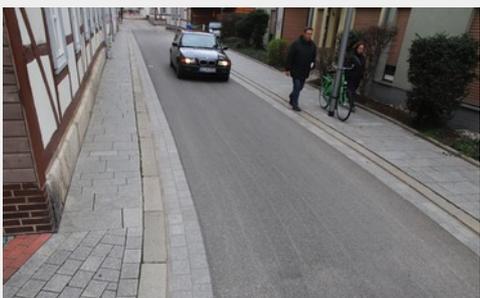
Mühlenstraße:

Die Straße wurde jüngst erneuert mit einem klar ablesbarem Kontrast zwischen Fahrbahn (Asphalt) und Gehweg. Auf dem südlichen Gehweg sind zwei Stellplätze auf dem Seitenraum angeordnet. Zwischen hier parkendem Pkw und der parallel verlaufenden Grundstücksmauer verbleibt eine Gehbahnbreite von nur 1,20 Meter. Auf der nördlichen Seite ist der Gehweg stellenweise sogar nur 80 cm breit. Insgesamt werden diese Breiten als ungenügend bewertet. Die beobachteten gefahrenen Geschwindigkeiten erschienen als nicht angemessen.

FUSS e.V. schlägt vor, auch diese Straße als verkehrsberuhigten Bereich auszuweisen. Insbesondere wäre dies eine folgerichtige Ergänzung der angeregten Verkehrsberuhigung für die Straße Am Leinekanal und Einmündung Goethe-Allee. Wie für die Straße Am Leinekanal vorgeschlagen, sollten dann auch hier entsprechende Piktogramme auf der Fahrbahn markiert werden, ergänzend zu der Beschilderung.

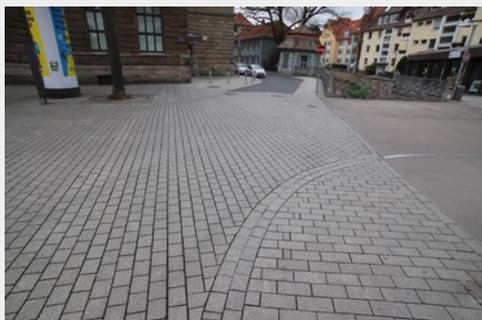
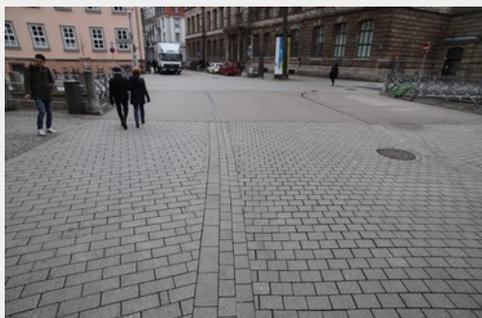
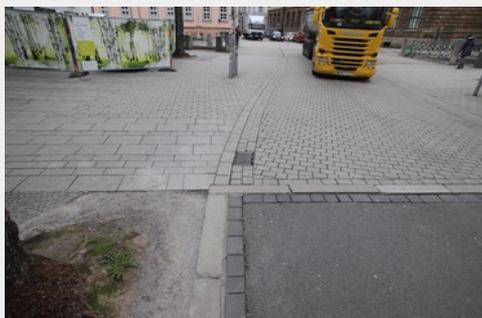
Goethe-Allee / Am Leinekanal:

Der Bereich der Brücke über den Leinekanal ist platzartig gestaltet, wobei die Seitenräume und die Fahrbahn mit dem selben Steinpflaster niveaugleich belegt sind. Positiv zu bewerten ist die helle Oberfläche im Hinblick auf die Anpassung der Stadt an den Klimawandel (Albedo) sowie die insgesamt ansprechende Atmosphäre. Die beobachteten gefahrenen Geschwindigkeiten erschienen jedoch häufig dieser Situation nicht angepasst. Angesichts dessen kann der nicht ausgebildete Bordstein sowie der fehlende Kontrast zwischen Fahrbahn und Gehweg auch kritisch bewertet werden. Angeregt wird, die bestehende Situation mit Vertretern der Blinden und Sehbehinderten zu überprüfen.

Ungeachtet der angeregten Begutachtung empfiehlt FUSS e.V. diesen ansprechend gestalteten Abschnitt der Goethe-Allee als verkehrsberuhigten Bereich auszuweisen (Z 325). Dadurch würde sich grundlegend die Vorrang-Regelung ändern: „Zu Fuß Gehende haben Vorrang, sie dürfen nicht behindert oder gar gefährdet werden und dürfen die Straße in ihrer ganzen Breite benutzen.“ Fußgänger erhielten damit die Freizügigkeit, diesen Bereich in der gesamten Breite begehen zu dürfen, sie dürfen dabei aber „den Fahrverkehr nicht unnötig behindern“. Innerhalb eines Verkehrsberuhigten Bereichs dürfen Fahrzeuge maximal Schrittgeschwindigkeit fahren, insbesondere müssen sie jederzeit sofort stoppen können – dies würde auch die Problematik mit der unklaren Orientierung für Blinde und Sehschwache entschärfen.

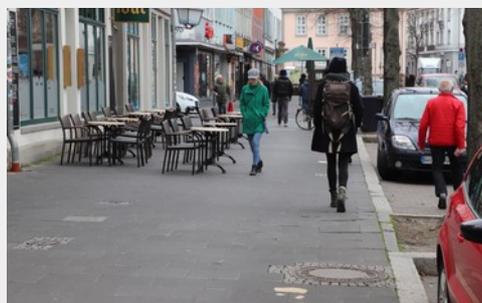
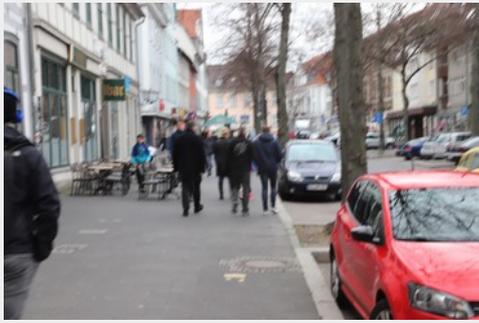
#11 Goethe-Allee zwischen Am Leinekanal / Papendiek und Neustadt

Die Gehwege der Goethe-Allee haben weitgehend gute Breiten: nördlicher Gehweg 4,20 bis 4,50 Meter; südlicher Gehweg 3,50 bis 4,00 Meter.

Mehrere Geschäfte und Imbisse nutzen den Gehweg zum Platzieren ihrer Aufsteller / Kundenstopper. Insbesondere auf der nördlichen Straßenseite finden sich einige Außengastronomien / Freisitze. In deren Bereich verbleibt eine nutzbare Gehbahnbreite von ca. 2 Meter. Da die Länge der Freisitze jeweils überschaubar bleibt, scheint die Situation insgesamt noch akzeptabel. Zwar wird die Gehbahn eingengt, die Außengastronomie belebt andererseits aber auch den öffentlichen Raum. Seitens des Ordnungsamtes bleibt jedoch darauf zu achten, dass der Flächenanspruch hierfür nicht überhand nimmt.

Die Gehwege sind mit Betonplatten befestigt. Diese sind bereits „in die Jahre gekommen“, genügen aber der Verkehrssicherheit und

funktionalen Begehrbarkeit durchaus. Im Sinne der Nachhaltigkeit und des sparsamen Umgangs mit Ressourcen kann der bestehende Belag weiter gepflegt und erhalten werden. Zitiert sei an dieser Stelle der Verkehrsplaner Heiner Monheim, der wiederholt darauf verwies, dass insbesondere die Quartiere in den Randlagen der Stadt der Aufwertung bedürfen, anstatt etwa alle zwanzig Jahre die innerstädtischen Fußgängerbereiche neu zu pflastern.

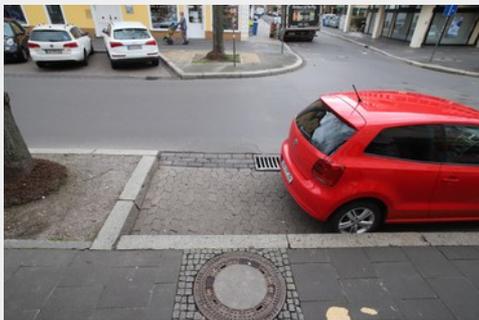
Entlang der südlichen Straßenseite ist Schräg-Parken angeordnet. Entlang der nördlichen Seite sind straßenbegleitende Parkbuchten ausgebildet, so auch gegenüber der einmündenden Straße Neustadt. Aus dieser Straße kommende Fußgänger, die den nördlichen Gehweg erreichen wollen, müssen sich ihren Weg zwischen parkenden Autos hindurch suchen. Diese Situation ist ungenügend. Vorgeschlagen wird, auf Höhe der Einmündung der Straße Neustadt die Stellplätze auf der gegenüberliegenden Seite der Goethe-Allee wegzunehmen und statt dessen den Gehweg bis zum Fahrbahnrand vorzustrecken. Dabei müsste dann auch der Bordstein abgesenkt werden, ebenso die gegenüberliegenden Bordsteine des südlichen Gehweges, sodass ein bequemes und barrierefreies Queren der Goethe-Allee möglich wird.

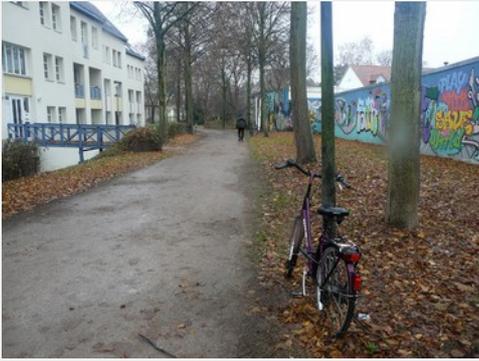
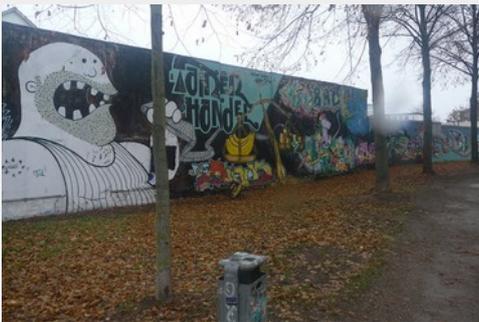
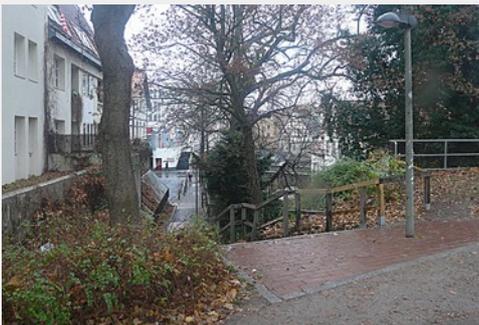
#12 Stadtwall

Der Stadtwall erstreckt sich im Halbkreis westlich der Altstadt parallel zur Berliner Straße bzw. Bürgerstraße und geht im Norden an der Weender Straße in den Ernst-Honig-Wall und im Südosten in den Cheltenhampark über. Diese einstige Stadtbefestigung ist heute als Grünraum mit einem Spazierweg mit wassergebundener Decke ausgestattet. Große Bäume beidseits des Weges spenden Schatten, in regelmäßigen Abständen sind Mülleimer vorzufinden, jedoch gibt es kaum Sitzgelegenheiten. In Hinblick auf die alternde Gesellschaft sollten weitere Sitzmöglichkeiten aufgestellt werden, denn dies kann die Reichweite des Fußweges von Senioren deutlich erhöhen.

Teilnehmende des Fußverkehrs-Checks merkten an, dass der Weg bei Nacht schlecht ausgeleuchtet sei und daher als Angstraum empfunden werde.

Der Weg wird stellenweise von Straßen unterbrochen. An diesen Unterbrechungen spannt sich mitunter ein großes Gefälle zwischen dem Höhengniveau der Straße und dem Weg auf der Wallanlage auf. So ist der Spazierweg auf dem Wall in seinen Teilabschnitten recht ansprechend, in seiner Gesamtheit aufgrund der zahlreichen Lücken für Fußgänger weniger von besonderer Attraktion.

Abgesehen von dem Fußgängerüberweg in der Goethe-Allee sind Querungshilfen für Fußgänger wie z.B. LSA an den zu querenden Straßen nur mit Umwegen zu erreichen, sodass einige Fußgänger in der Praxis bereits in Fluchtlinie des Stadtwalls die teils stark befahrenen Straßen ungesichert überqueren.

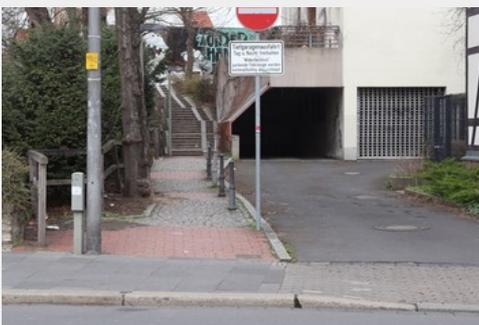
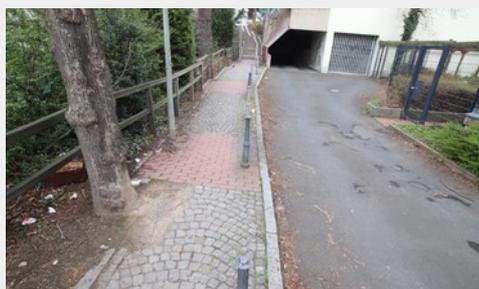
#13 Pfad zwischen Reitstallstraße und Stadtwall

Zwischen Reitstallstraße und Stadtwall (in Verlängerung Robert-Gernhardt-Platz) erstreckt sich ein Fußweg parallel zum Leinekanal und einer Grundstückszufahrt, der über einen Treppenaufgang die Verbindung zum Stadtwall herstellt.

Der Weg parallel zum Leinekanal ist relativ schmal (Wegebreite zwischen 1,50 bis 1,60 Meter) und mit grobem Belag ausgeführt. Eine anspruchsvollere Fußwegeverbindung könnte hier entstehen, indem Fußgänger die Fläche der Grundstückszufahrt mitbenutzen könnten – Weg und Zufahrt als einheitliche Fläche gestaltet würde. Hierbei sollte dann im unmittelbaren Bereich der Garagenausfahrt mittels einer Sperrkette oder ähnlichem der Fußweg von der Ausfahrt getrennt werden, da ausfahrende PKW-Fahrer diesen Bereich nur eingeschränkt einsehen können. Ergänzend könnten PKW-Fahrer durch ein entsprechendes Warnschild (Z. 133) und / oder Piktogramm auf der Fahrbahn auf Fußgänger hingewiesen werden.

Die Bordsteine der Gehwege in der Reitstallstraße sind sehr hoch und sollten für diese Wegeverbindung abgesenkt werden.
