Maßnahmen zur Förderung des Fuß- und Radverkehrs in Barmbek-Süd

Hamburg,
im Juli 2009

Fuß- und Radverkehr Barmbek-Süd

Auftragnehmer: **ARGUS**
Stadt- und Verkehrsplanung
Schaartor 1
20459 Hamburg
fon: 040 / 309 709-0
fax: 040 / 309 709-14
info@argus-hh.de

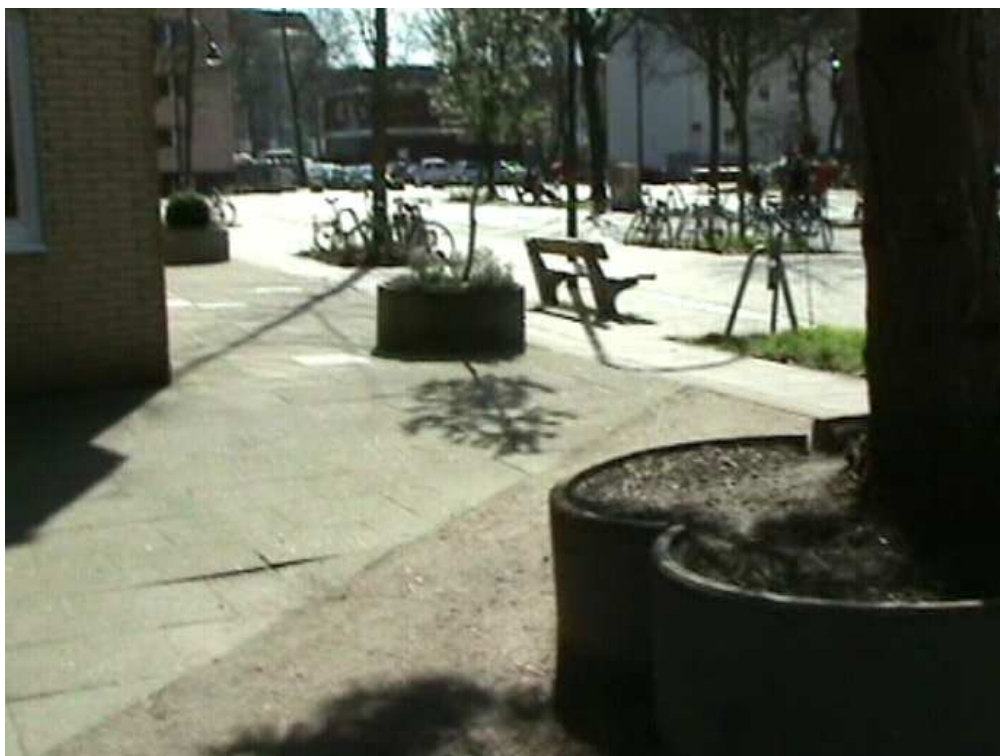
Abbildung 2: Platzsituation Vogelweide

Die Vogelweide umfasst den besonders fußgänger- und radfahrer-freundlichen Bereich zwischen der Wohldorfer Straße und der Volksdorfer Straße, der autofrei ist. Damit ist die Vogelweide als Nord-Süd-Achse des nicht- motorisierten Verkehrs prädestiniert.

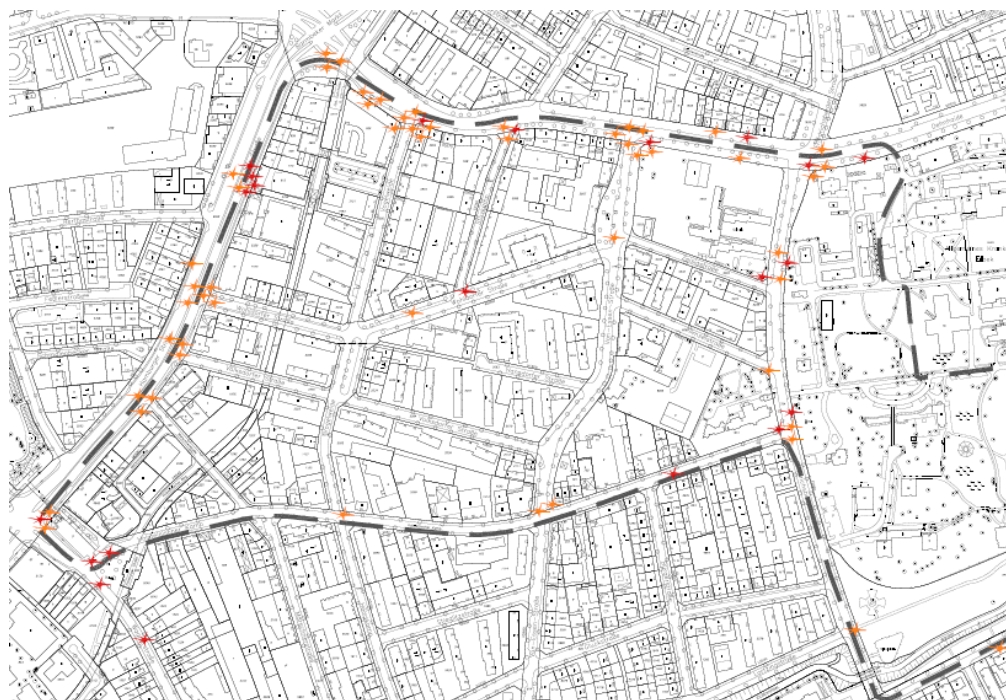
Abbildung 7: Unfallorte

Generell zeigen die Unfallhäufungen eine ganz klare Abhängigkeit von der zulässigen bzw. möglichen Geschwindigkeit in den Straßen auf, so auch auf der Friedrichsberger Straße. Hinzukommen spezifische Probleme, die vor allem mit Sichtbeziehungen und Querungsbedarfen zusammenhängen.

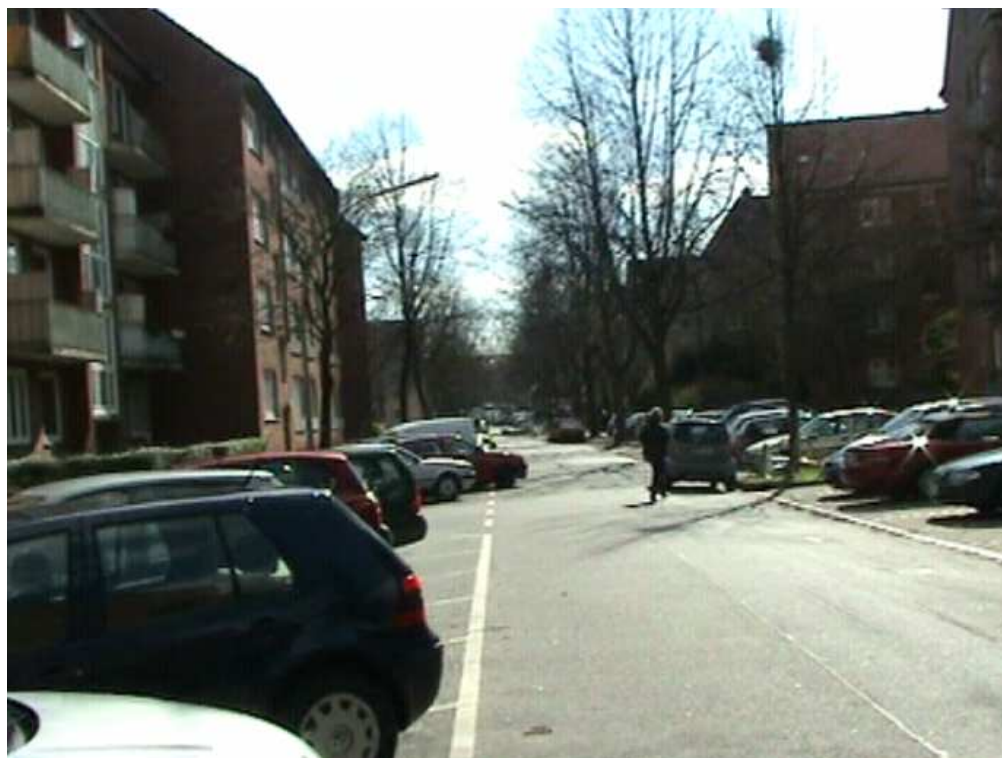
Das Parken ist an zahlreichen Straßen im Untersuchungsgebiet barriere-bildend, da es häufig auf langen Strecken ununterbrochen angeordnet ist und häufig zudem in Schräg-Aufstellung stattfindet. Dies ist gegenüber von Einmündungen oder auch an Hauseingängen besonders hinderlich und führt zu Umwegen gegenüber wünschenswerten direkten Gehlinien. Auch das Hervortreten zwischen parkenden Kfz wird davon forciert und trägt nicht zur Verkehrssicherheit bei. Es stellt eine wenig komfortable Randbedingung der Fortbewegung zu Fuß dar. Aufgeweitete Seitenräume, die die Querungsdistanzen abkürzen und den Sichtkontakt und die Einsehbarkeit des Straßenraumes verbessern, könnten vielfach große Vorteile bieten – insbesondere dort, wo starke Ströme sind (vgl. Abbildung 11 sowie Karte 5).

Abbildung 8: Barriere-bildendes Schräg-Parken in der Vogelweide

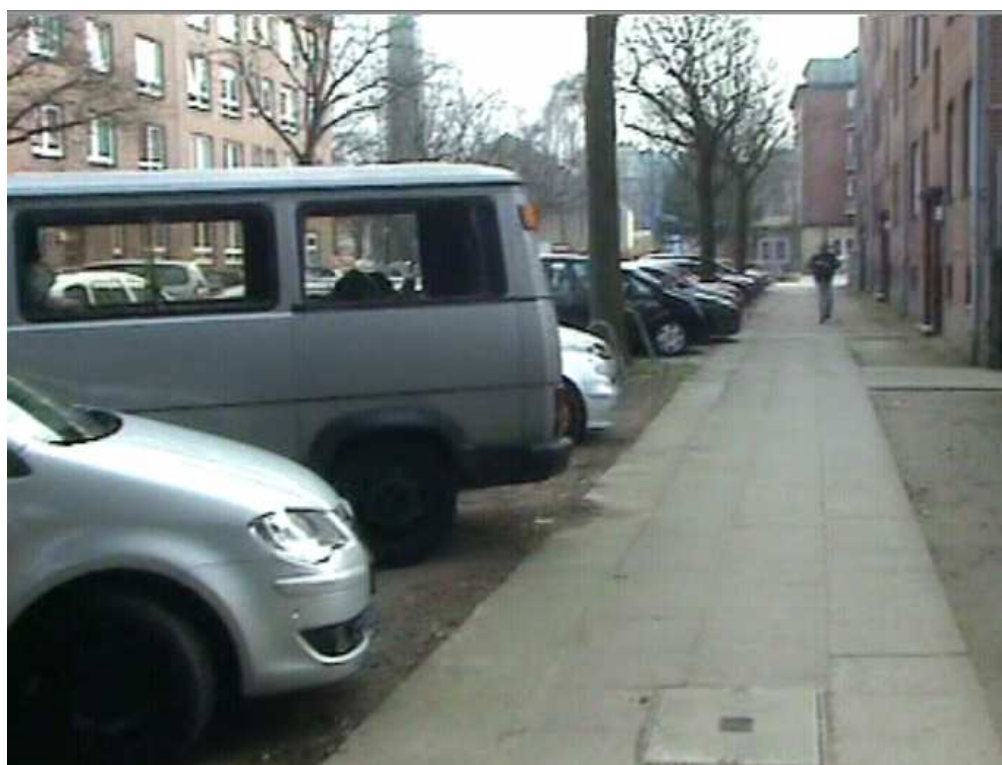
Abbildung 9: Barriere-bildendes Schräg-Parken in der Wohldorfer Straße

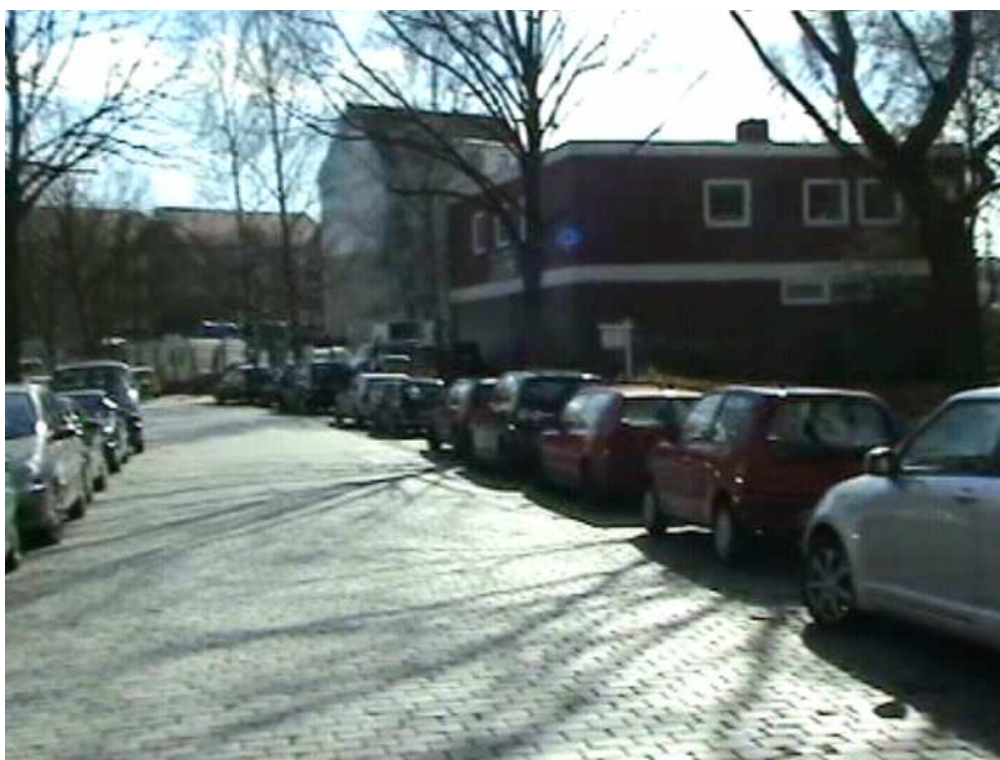
Allerdings weisen die Unebenheiten deutliche Unterschiede auf. Die Befahrbarkeit der Zeisigstraße ist positiv zu beurteilen. Die Hansdorfer Straße ist auch für leidensfähige Radfahrer kaum befahrbar.

Abbildung 10: Vogelweide, südlich Volksdorfer Straße, mit – relativ ebenem – Kopfsteinpflaster

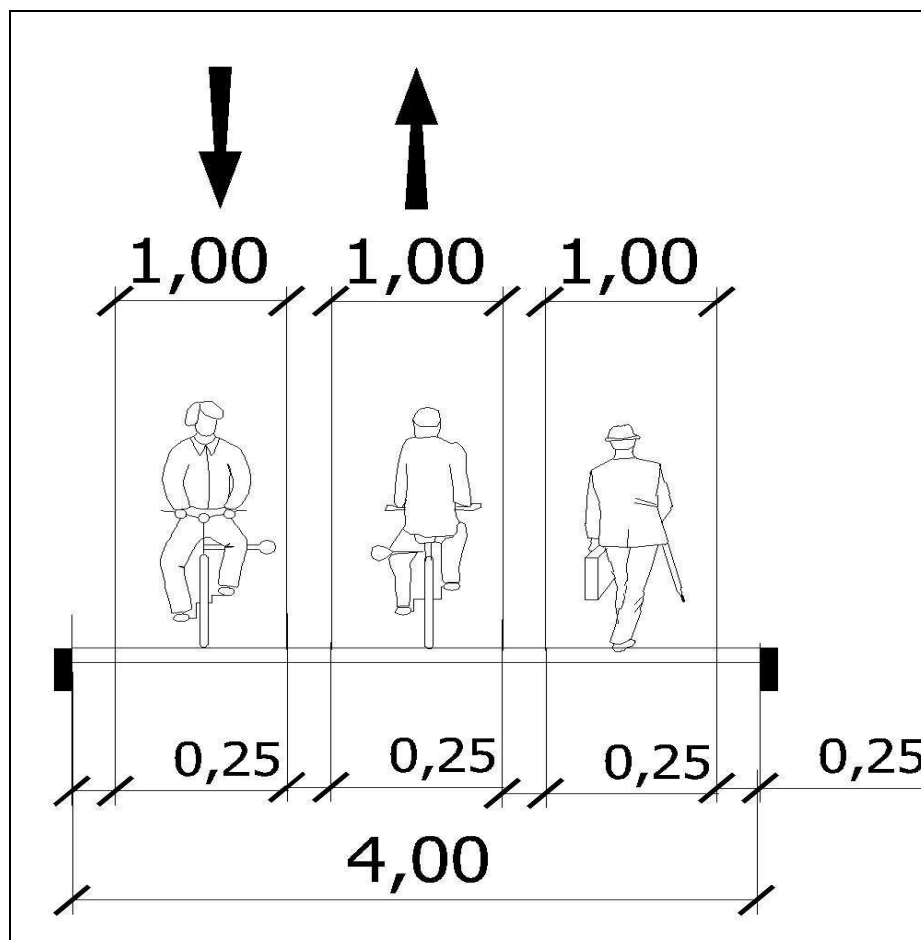
Kommen auf gemeinsamen (selbständigen) Geh- und Radwegen beispielsweise regelmäßig Begegnungen von Radfahrern bei gleichzeitig vereinzelt Fußverkehr vor, lässt sich grob ein Flächenbedarf von 4,00 m ableiten.

Abbildung 12: Flächenbedarfe nicht-motorisierter Verkehr

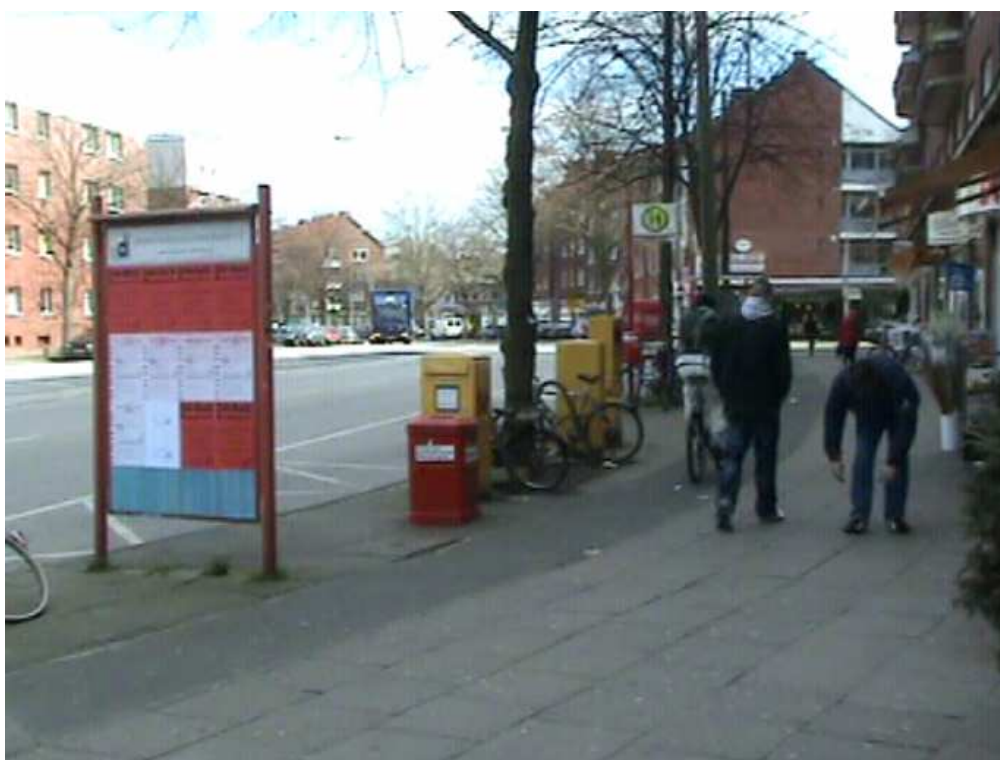
Die Fußwegbreite in der Dehngaide ist im Verhältnis zum Fußgängeraufkommen zu gering. Der verfügbare Raum wird zusätzlich durch Auslagen auf ca. 1,50 m eingeschränkt, so dass häufiges Ausweichen der Fußgänger auf den benachbarten Radweg zu beobachten ist, was letztendlich als Problem für beide Verkehrsteilnehmergruppen zu werten ist.

Abbildung 13: Dehngaide, Südseite zwischen U-Bhf und Vogelweide

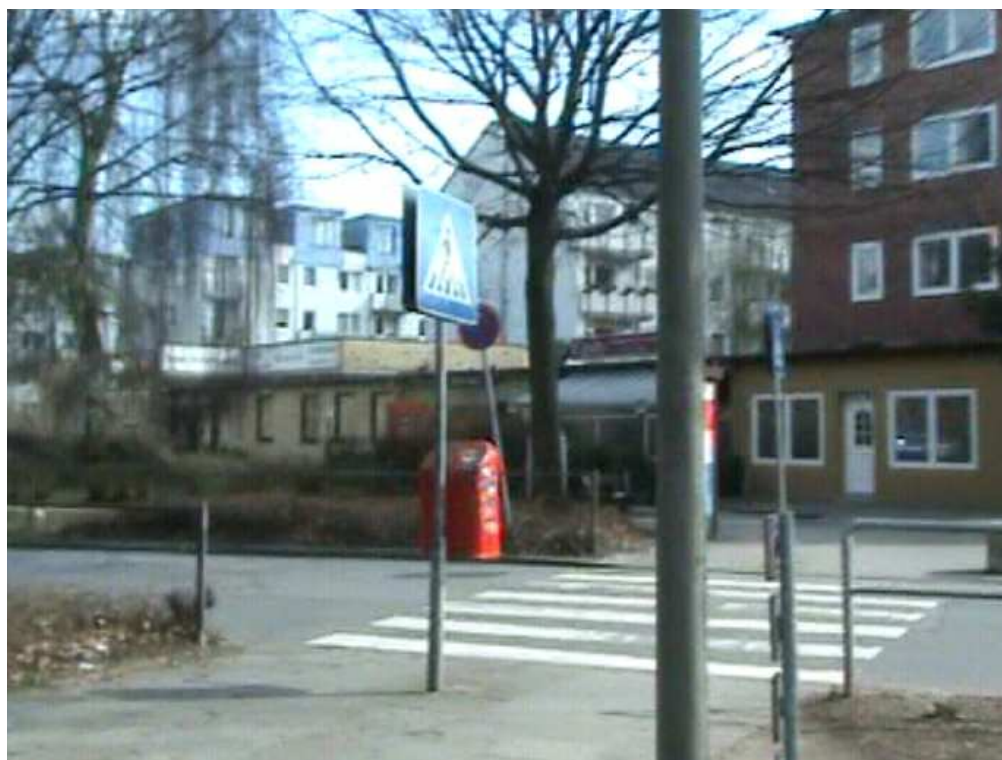
Der Fußgängerüberweg liegt östlich der Vogelweide, auf der Seite der Hansdorfer Straße. Ein Absperrgitter verhindert direkte Wege.

Abbildung 15: Fußgängerüberweg Wohldorfer Straße

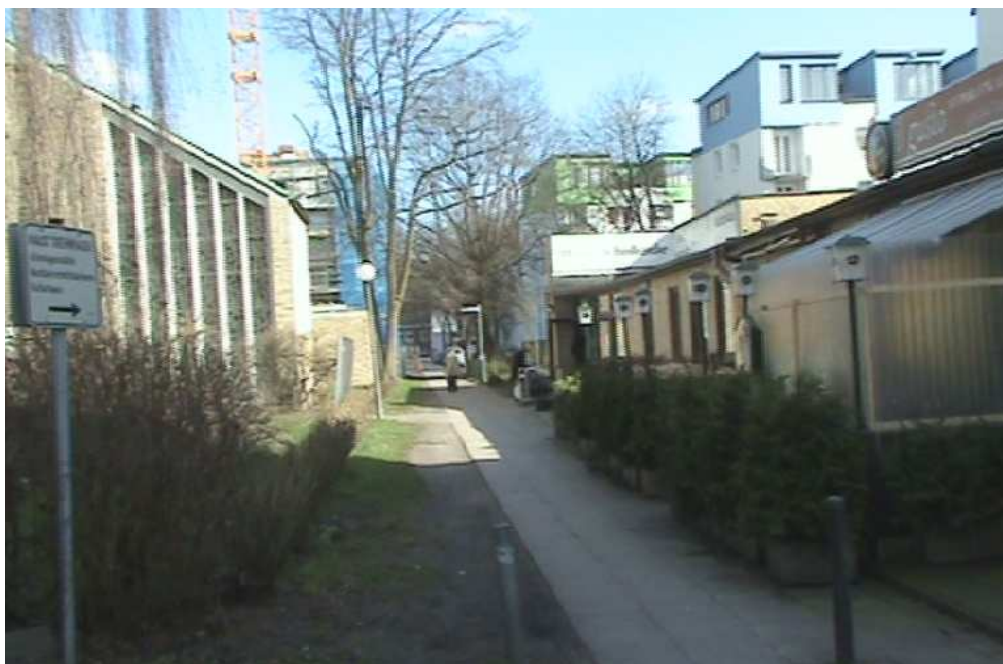
Abbildung 19: Hansdorfer Straße, Anbindung an Platzsituation Wohldorfer Straße / Vogelweide

Die Hansdorfer Straße mündet ebenfalls ein. Der Zugang zum zentralen Quartiersbereich ist jedoch schmal und wenig attraktiv.

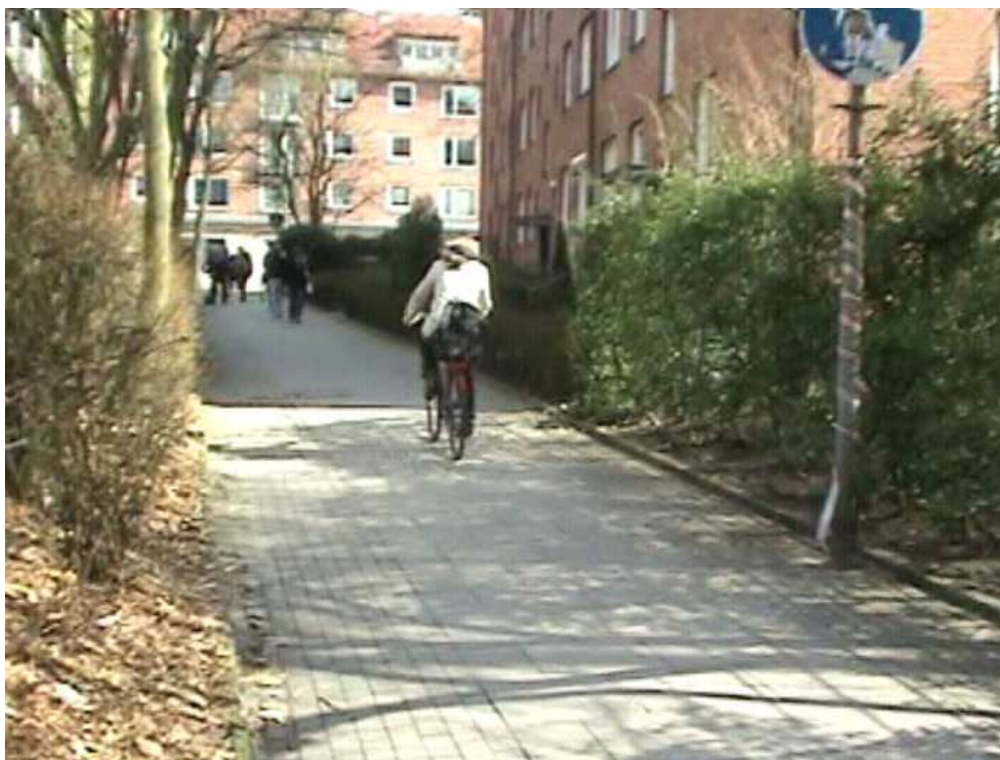
Eine zentrale Achse mit einem hohen Bündelungseffekt ist der Gehweg zwischen Vogelweide und Hamburger Straße, der auch gleichzeitig Zugang zum U-Bahnhof Dehnhaide ist. Dieser Weg wird – unerlaubter Weise – vielfach vom Radverkehr genutzt, auch um zur Hamburger Straße zu gelangen. Er ist für diese Funktionen und die zeitweise zu beobachtenden Mengen im Ostabschnitt erheblich zu schmal.

Abbildung 20: Weg zum U- Bahnhof Dehnhaide – Blick in Richtung Vogelweide

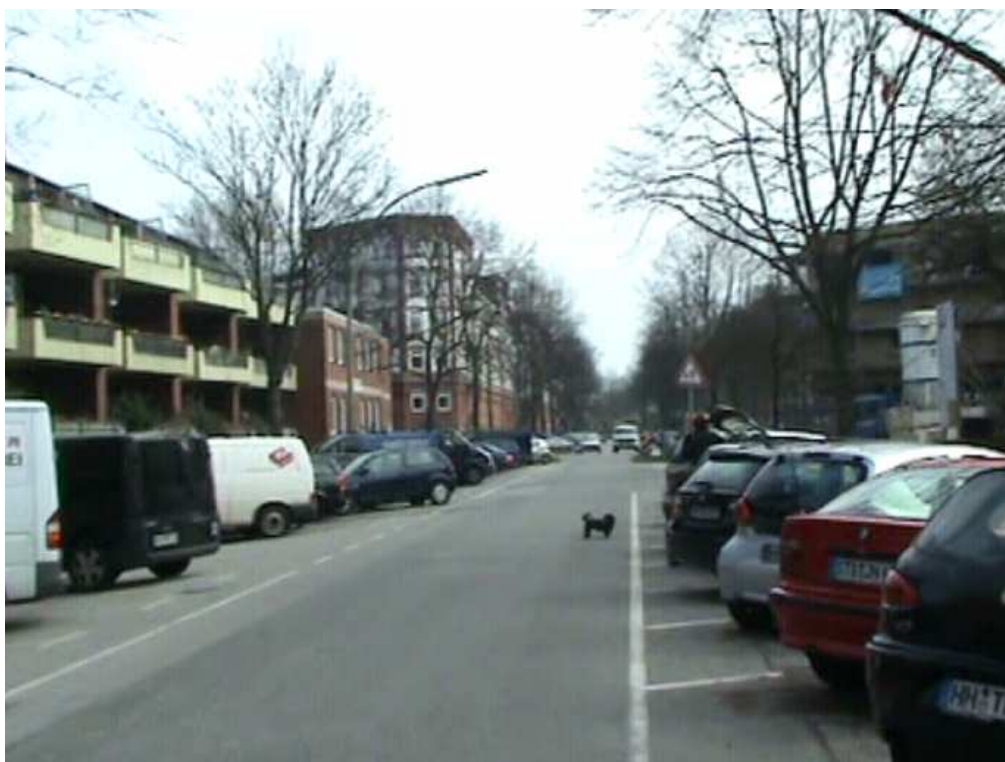
Die Querbarkeit der Straße ist verbesserungsbedürftig und die Gehwege sind zu schmal. Die Barriere-Wirkung der parkenden Fahrzeuge tritt hier auf und ist lagebedingt besonders störend. Die Fahrbahn ist überbreit. An einigen wenigen Stellen gibt es bereits entsprechende Abweichungen vom Regelquerschnitt.

Abbildung 23: Wohldorfer Straße, zwischen Vogelweide und Stuvkamp

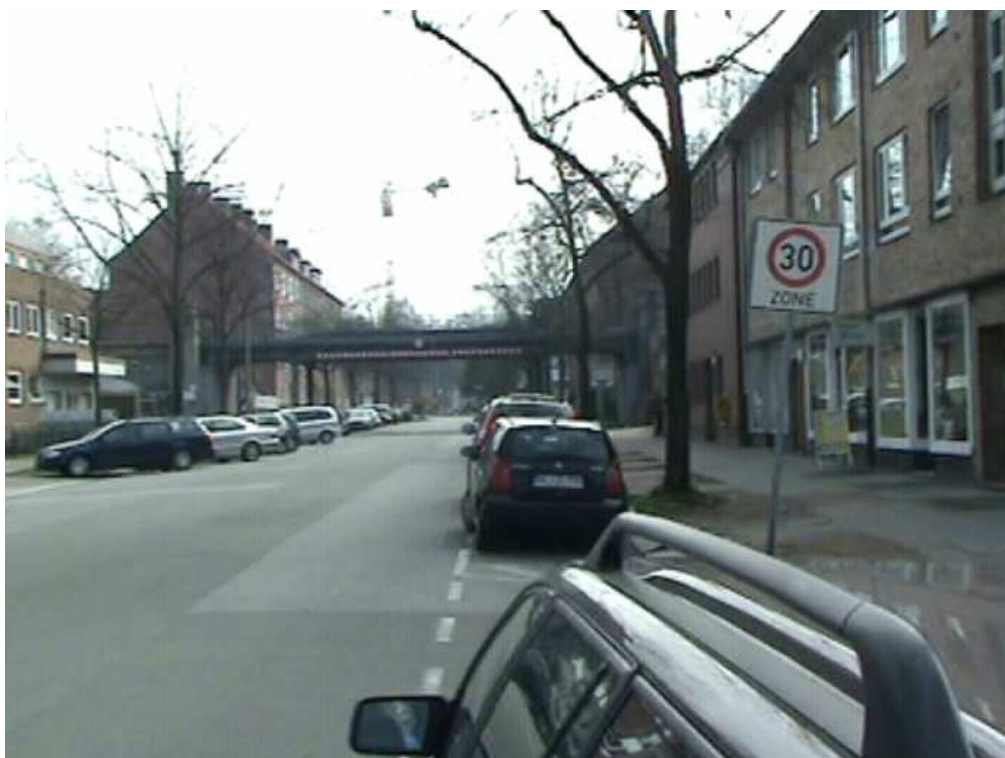
Darüber hinaus ist die Zufahrtsituation in die Tempo-30-Zone nicht in der Gestaltung ablesbar.

Abbildung 27: Wohldorfer Straße, Zufahrt von der Hamburger Straße

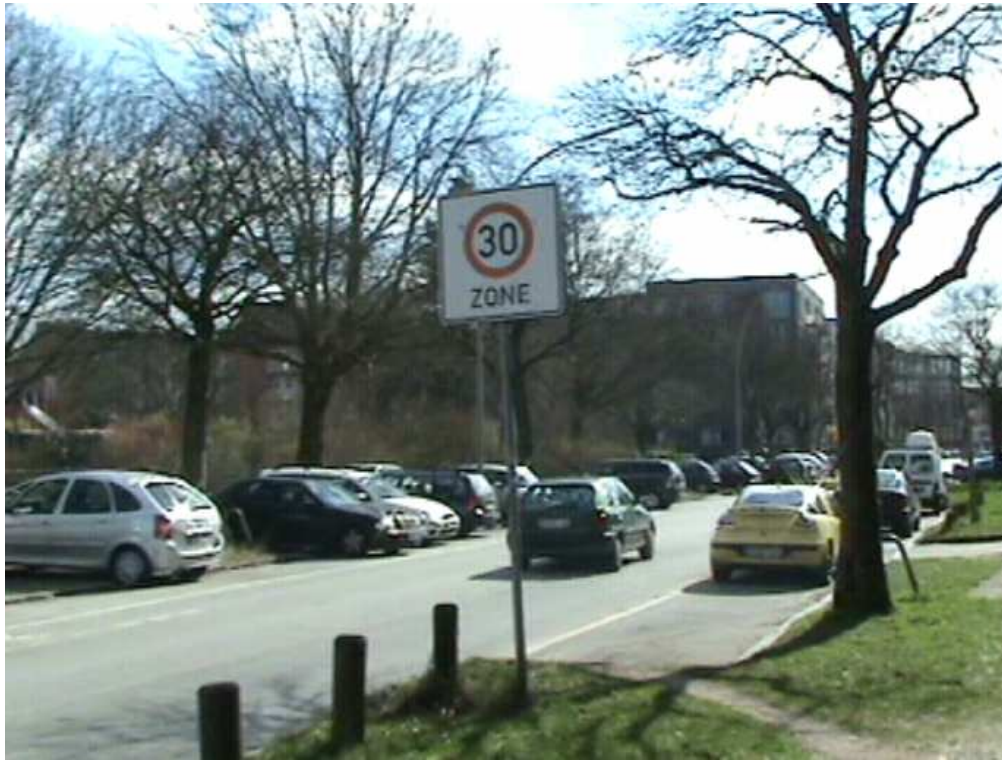
Die Von-Essen-Straße ist stark verbaut und daher vielfach nicht funktionsgerecht. Die Fahrbahn ist überdimensioniert, was zu schnellerem Fahren als 30 km/h verleitet. Aufgrund der relativ hohen Kfz-Geschwindigkeit ist der Mischverkehr hier auch nur bedingt verträglich. Tempo-30 sollte sich auch hier in der Straßenraumgestaltung niederschlagen. Bereits die Einfahrtsituation von der Dehnhaide aus lässt eine gestalterische Verdeutlichung des erwünschten Straßennutzungscharakters vermissen.

Abbildung 28: Einfahrt in Tempo-30-Zone Von-Essen-Straße von Norden

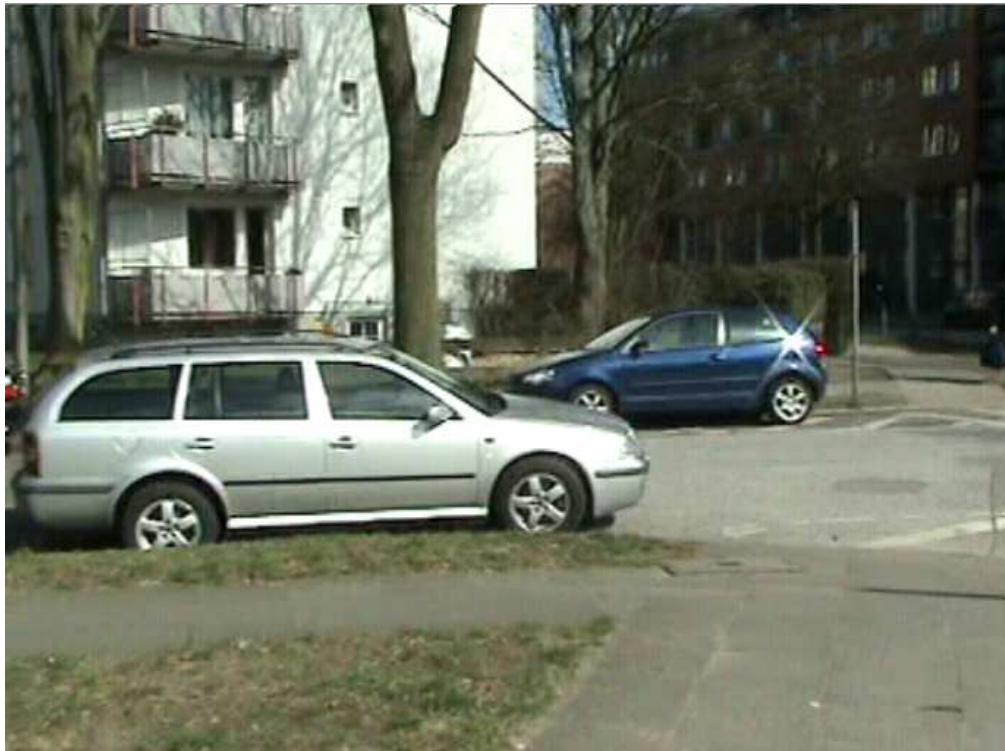
- Lange Querungsdistanzen
- Zuparken von Geh- und Sichtbereichen
- Mit Umwegen verbundene, schlecht akzeptierte Fußverkehrsführung

Abbildung 29: Beparken abschraffierter Flächen im Kreuzungsbereich Von-Essen-Straße / Hansdorfer Straße

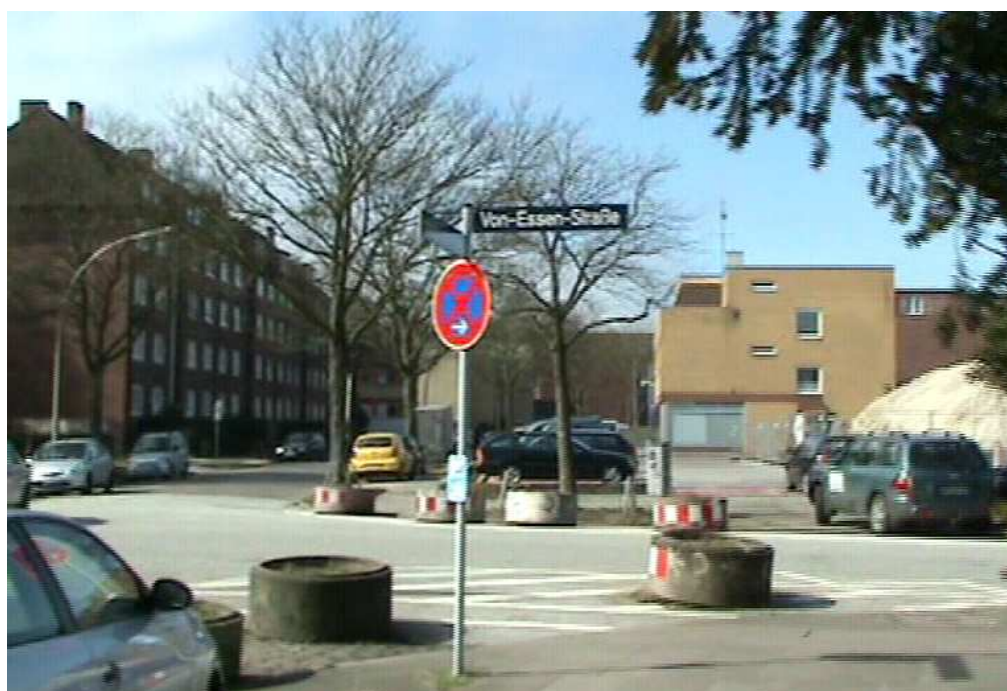
Abbildung 31: Kreuzung Holsteinischen Kamp / Von-Essen-Straße

Die Kreuzung der Von-Essen-Straße mit dem Holsteinischen Kamp ist ebenfalls stark überdimensioniert und durch schraffierte Flächen „ausgebessert“ worden, die jedoch im Hinblick auf Querungsdistanzen, Abbiegegeschwindigkeiten und Sichtbeziehungen nicht fußgängerfreundlich sind.

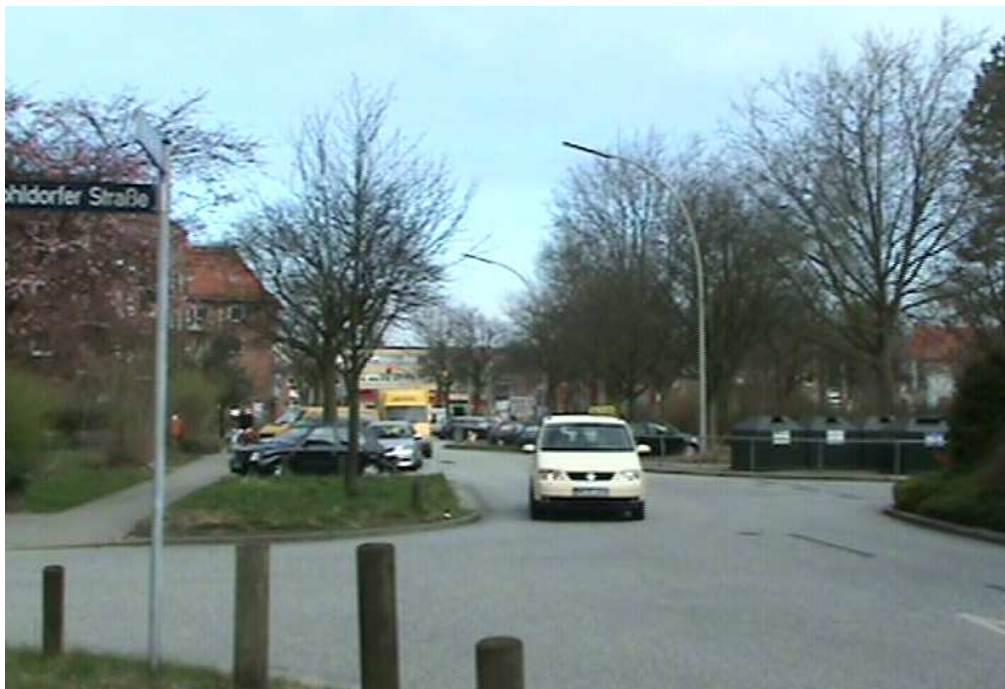
Abbildung 33: Kreuzungsbereich Von Essen Straße/ Wohldorfer Straße

Am Knoten Zeisigstraße ist die Sicht von der Von-Essen-Straße in die Zeisigstraße stark eingeschränkt, was beim Abbiegen aus der Von-Essen-Straße in die Zeisigstraße zu Gefährdungen der Fußgänger führen kann.

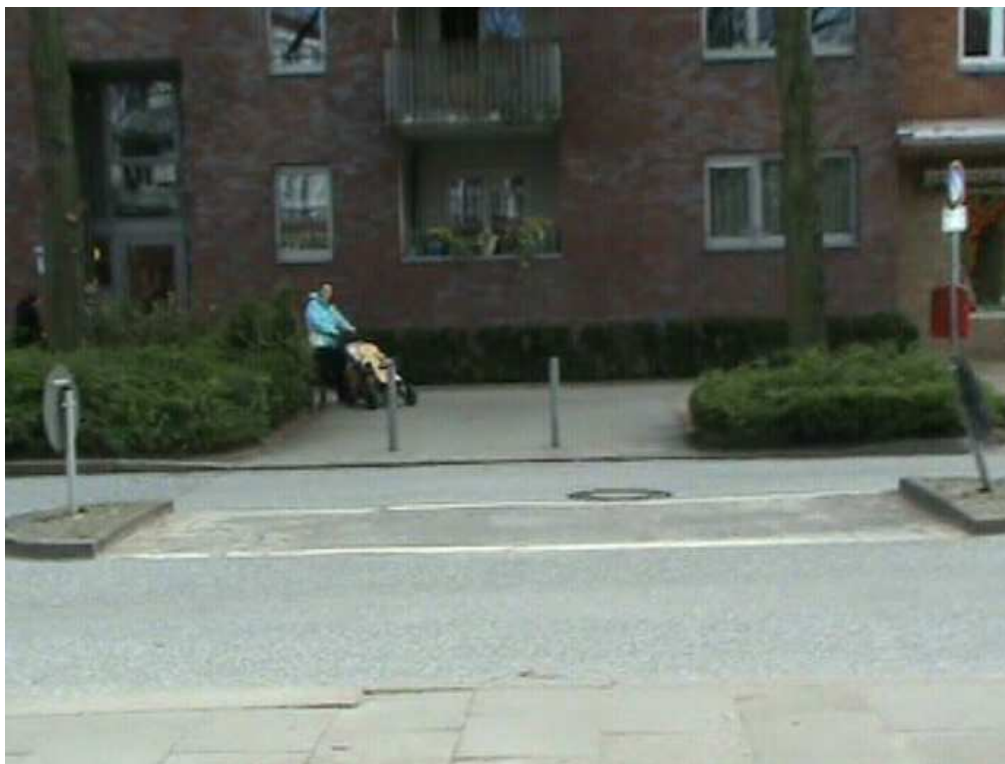
Hilfreich ist demgegenüber die Mittelinsel auf der Von-Essen-Straße in Verlängerung der Wohldorfer Straße.

Abbildung 35: Querungshilfe über Von-Essen-Straße in Verlängerung der Wohldorfer Straße

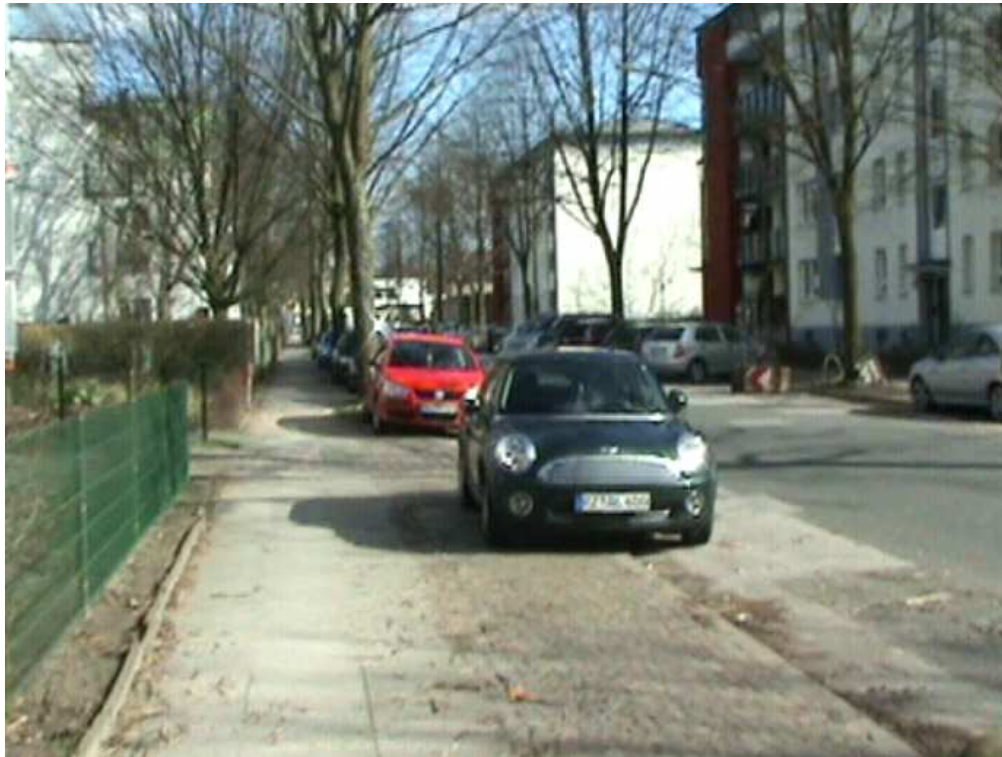
Die Volksdorfer Straße ist ein Beispiel für eine fragwürdige Straßenraumaufteilung, sehr schmale – bis zu 1,00 m breite - Gehwege und überbreite Fahrbahn. Die Gehwege werden zusätzlich noch teilweise beparkt.

Abbildung 36: Gehweg in der Volksdorfer Straße, östlich Vogelweide

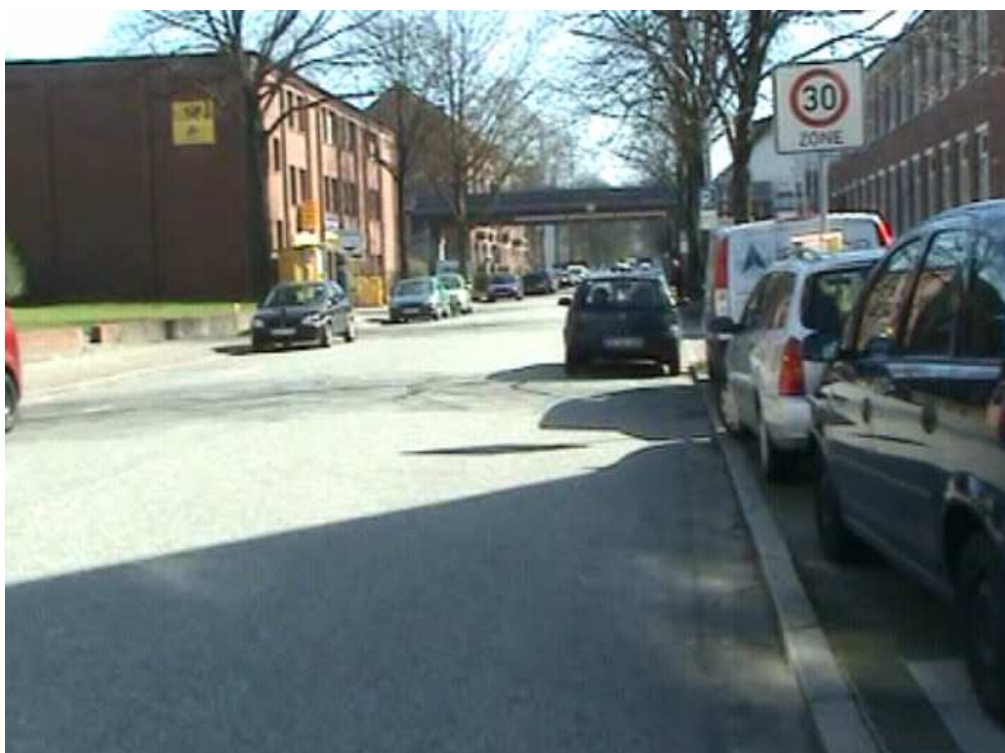
Darüber hinaus ist auch im Zufahrtsbereich aus der Hamburger Straße darauf hinzuweisen, dass es keine bauliche Entsprechung des Tempo-30-Zonen-Charakters gibt.

Abbildung 40: Volksdorfer Straße, Einfahrt von Hamburger Straße

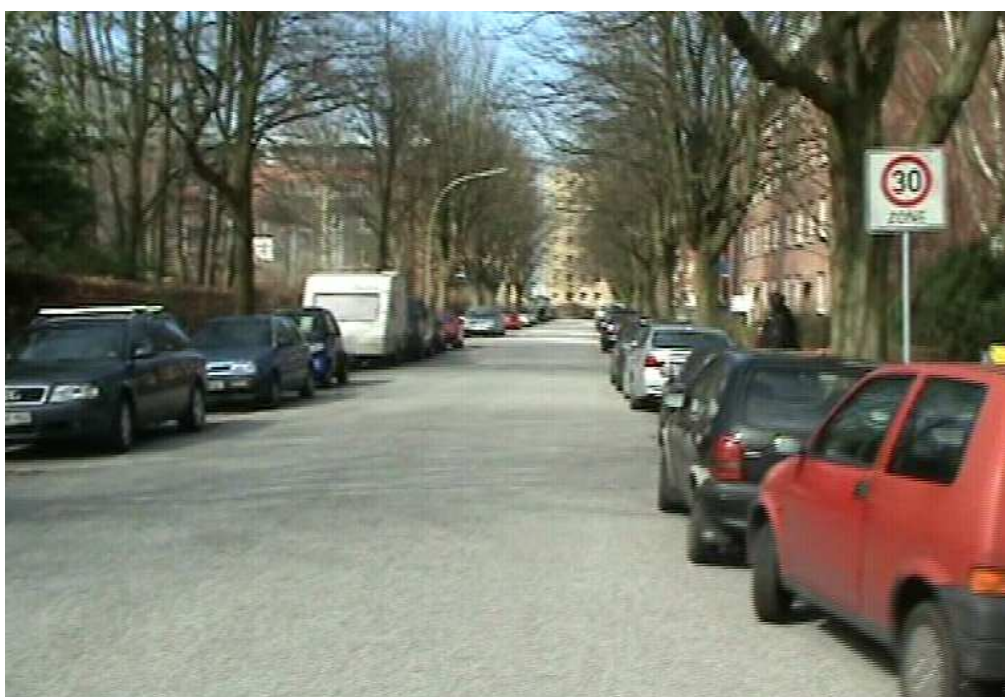
Auch in der Amselstraße ist zu bemängeln, dass eine bauliche Entsprechung des Wohnstraßencharakters fehlt. Dies ist jedoch im Vergleich zu den schwerwiegenderen festgestellten Problemen im Untersuchungsgebiet nicht besonders erheblich.

Abbildung 41: Amselstraße (Blick aus Friedrichsberger Straße)

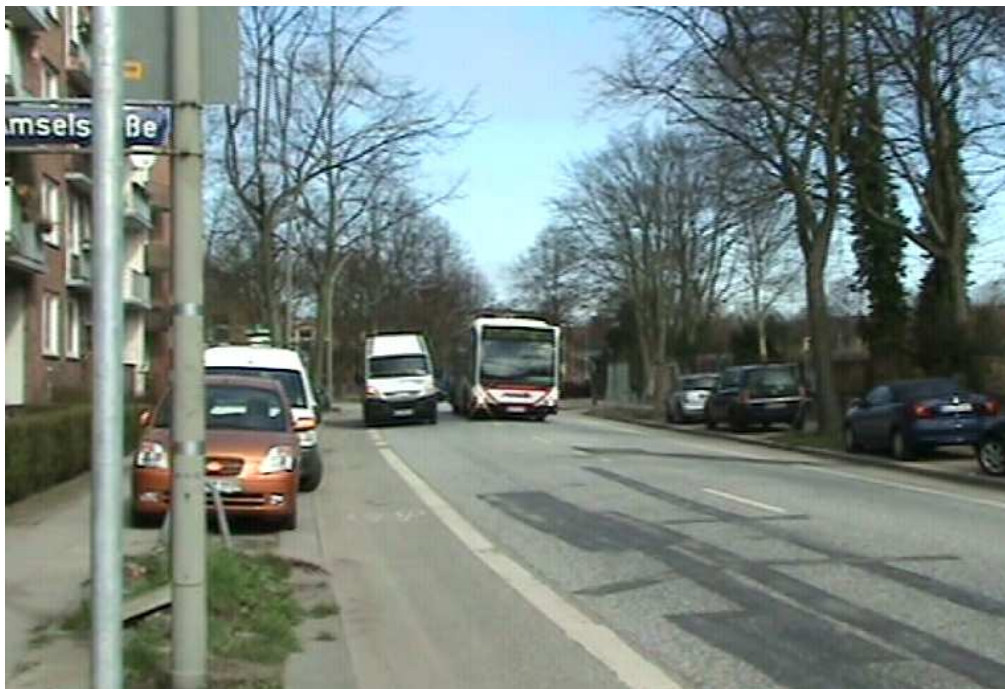
Abbildung 42: Friedrichsberger Straße, nördlich Amselstraße

Die relativ hohen Geschwindigkeiten des Kfz-Verkehrs sowie die Breite der Fahrbahn und die Tatsache, dass nur eine Querungshilfe in Form einer Fußgänger-Signalanlage (Höhe Amselstraße) auf ganzer Länge vorhanden ist, tritt eine kritische Trennwirkung für Passanten ein, die die Friedrichsberger Straße queren wollen. Gleichzeitig gibt es einen sehr hohen Querungsbedarf – sowohl für Fußgänger als auch für Radfahrer (vgl. Kap. 5.11), weil auf der einen Straßenseite das Wohnen und auf der anderen Straßenseite das Erholen und Spielen stattfindet.

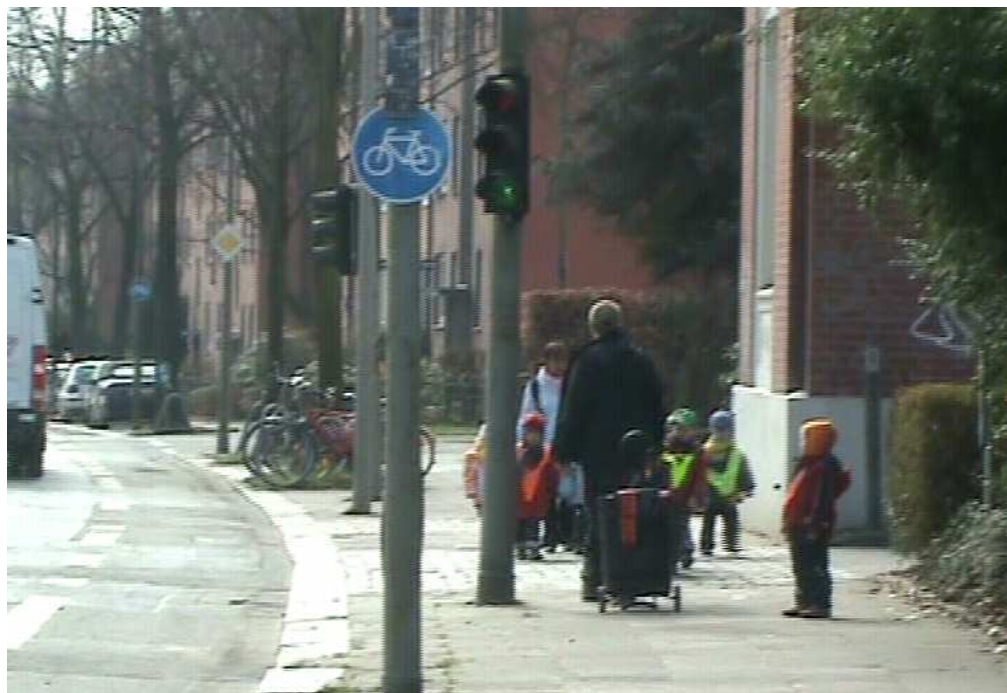
Abbildung 44: Friedrichsberger Straße, Fußgänger-Signalanlage südlich Amselstraße

Die Fußgänger-Signalanlage verbindet die Amselstraße und den Erika-Mann-Bogen und kanalisiert den Fuß- und Radverkehr von und zum Neubaugebiet in Richtung Westen.

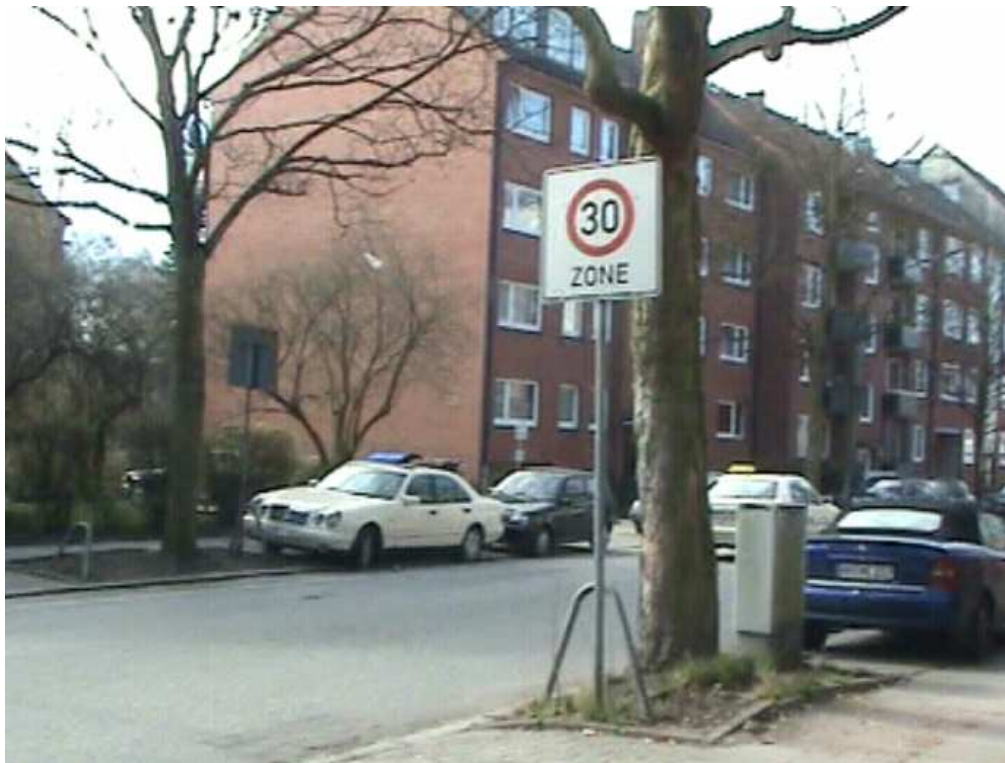
Der Holsteinische Kamp ist ein weiteres Beispiel für unübersichtliches, Barrierebildendes Parken, eine überdimensionierte Fahrbahn und zu schmale – bis zu ca. 1,00 m breite - Gehwege. Zudem liegt ein Taxi-Unternehmen an, dessen Fahrzeuge den Straßenraum großflächig in Anspruch nehmen. Die Parkstandsordnung variiert abschnittsweise, wodurch ein gewisser verkehrsberuhigender Effekt entsteht, aber auch Unübersichtlichkeit. Besondere Sensibilitäten sind im Umfeld des Alster-Gymnasiums sowie des Sehbehindertenzentrums gegeben.

Abbildung 45: Einfahrtbereich Holsteinischer Kamp von der Friedrichsberger Straße

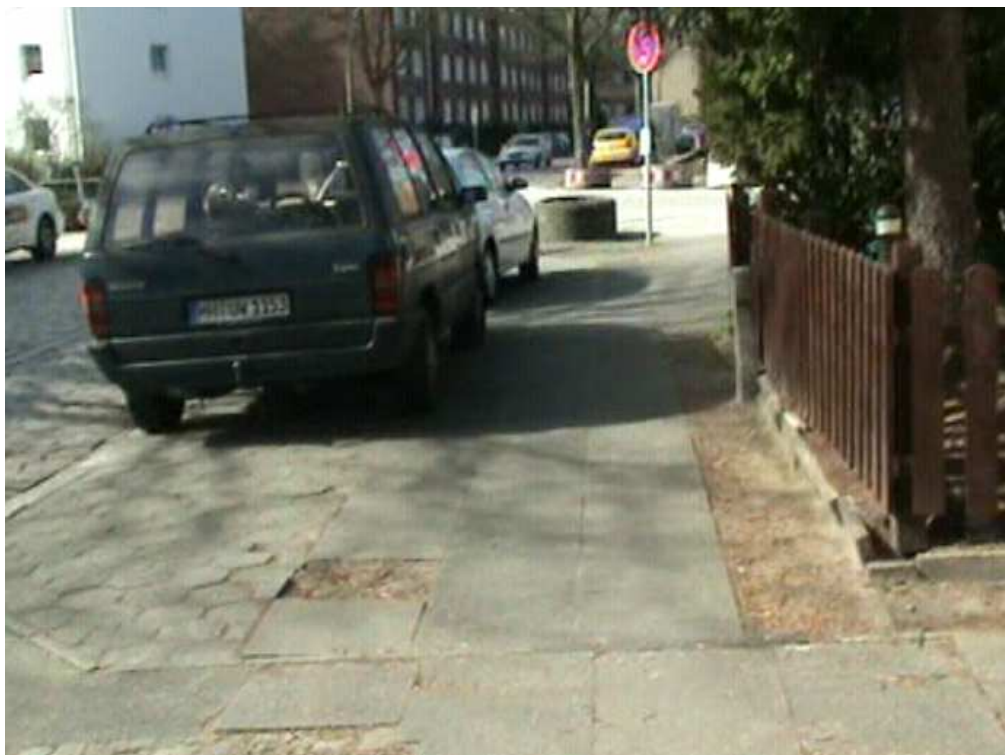
Abbildung 47: Parken auf schmalen Gehweg im Holsteinischen Kamp (Nordseite)

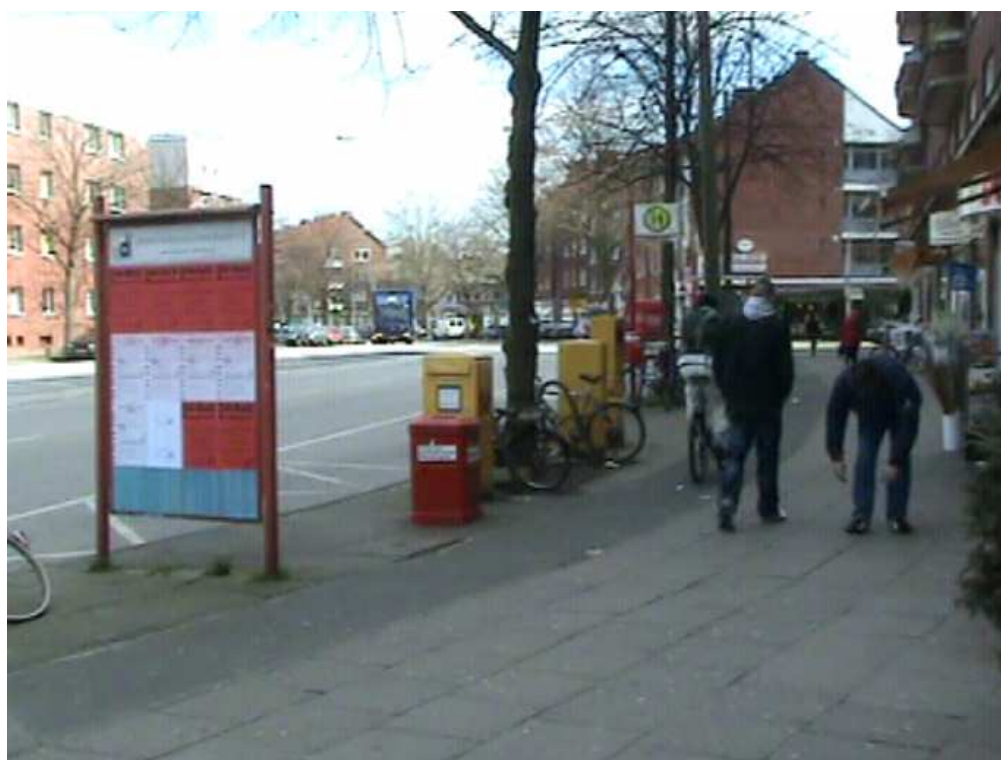
Abbildung 48: Dehnhaide, Südseite zwischen U-Bhf und Vogelweide

Der Radweg in der Dehnhaide ist zu schmal und schadhaft und sollte breiter sowie im Standard der Planungshinweise für Stadtstraßen in Hamburg (PLAST) erneuert werden. Es ist zu prüfen, ob im Zuge einer grundlegenden Neuaufteilung des Straßenraumes Radfahrstreifen zum Einsatz gebracht werden können.

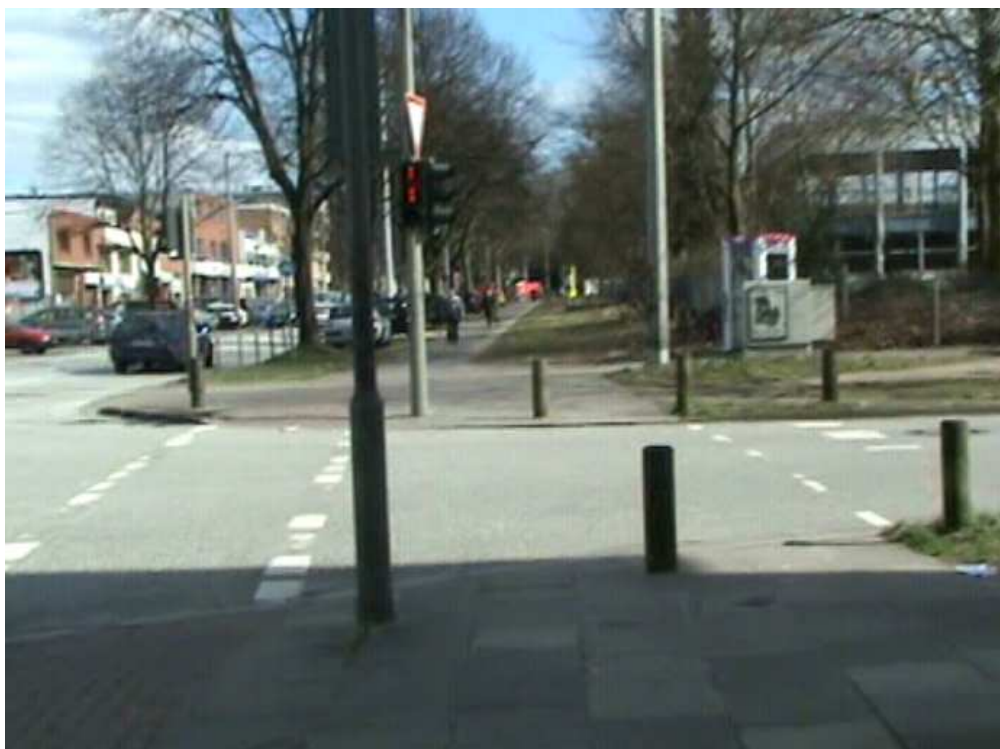
Zum Teil sind Furtmarkierungen im Einmündungsbereich nur noch sehr schlecht erkennbar, wie z.B. im Einmündungsbereich der Von-Essen-Straße

Abbildung 50: Dehnhaide, Einmündungsbereich Von-Essen-Straße

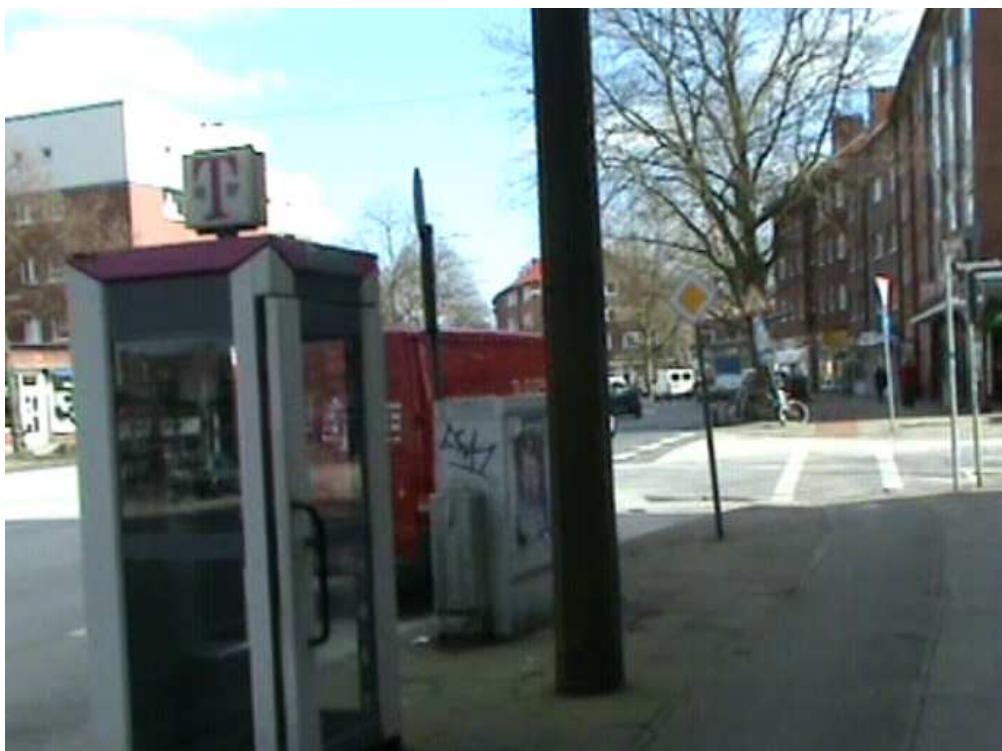
An der Straße Dehnhaide gibt es im Einmündungsbereich der Vogelweide, – zumindest auf der Südseite – tote Winkel durch parkende Kfz und Möblierung, die den klassischen Konflikt des Rechtsabbiegers gegen den geradeaus fahrenden Radverkehr heraufbeschwören.

Abbildung 51: Dehnhaiide, Einmündung Vogelweide
