Maßnahmen zur Förderung des Fuß- und Radverkehrs in Barmbek-Süd

Hamburg,
im Juli 2009

Fuß- und Radverkehr Barmbek-Süd

Auftragnehmer: **ARGUS**
Stadt- und Verkehrsplanung
Schaartor 1
20459 Hamburg
fon: 040 / 309 709-0
fax: 040 / 309 709-14
info@argus-hh.de

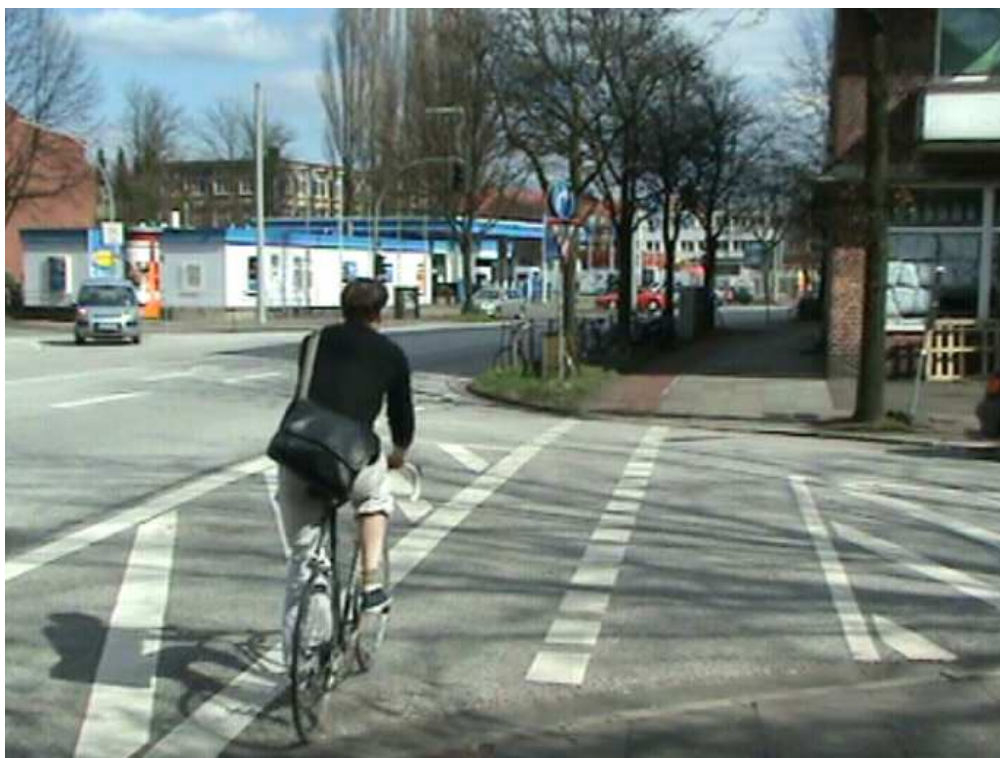
Im Einmündungsbereich des Stuvkamp sollte das Sichtfeld für Kfz-Fahrer vom Stuvkamp in die Dehnhaiide von parkenden Fahrzeugen freigehalten werden. Zurzeit ist dies nur durch eine Sperrstrich-Markierung gegeben.

Abbildung 52: Dehngaide, Einmündungsbereich Stuvkamp

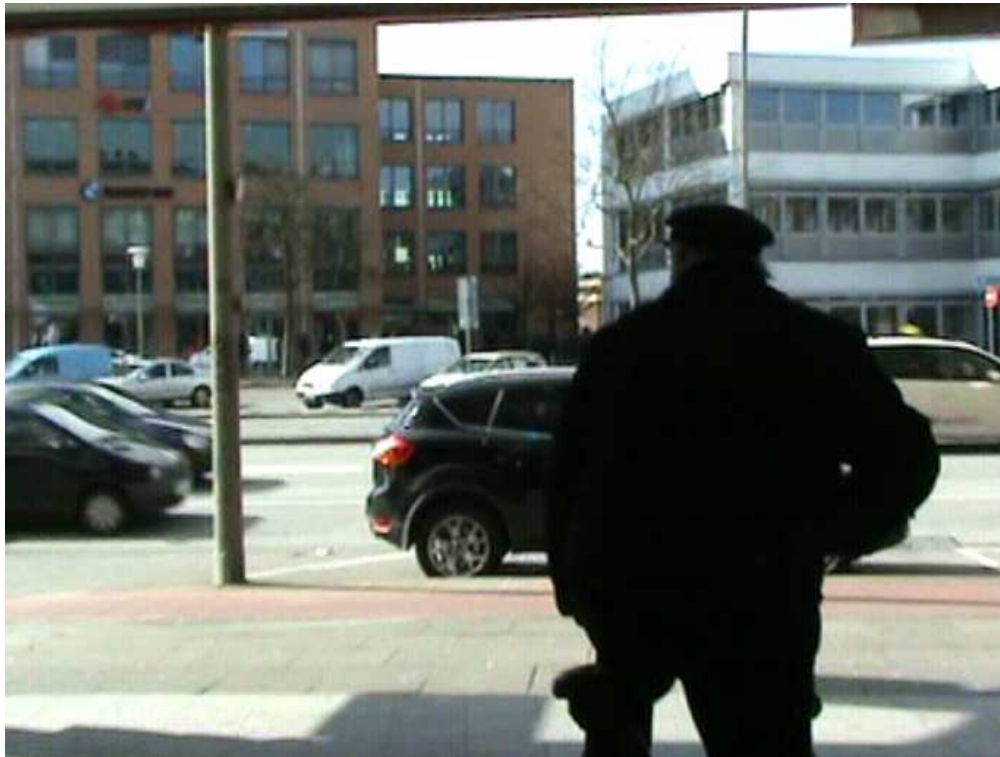
Abbildung 53: Blick aus der Wegeinmündung auf die Hamburger Straße

- kleine Sichtfelder zwischen Pkw-Ausfahrt und Radweg nach Norden
- kleine Sichtfelder zwischen Tor-Ausgang und Radweg nach Norden => Fuß- oder Radverkehr aus Tor-Ausgang trifft auf schnellen Radverkehr nach Norden
- gleichgerichteter Fuß- und Radverkehr auf dem Radweg (schmaler Gehweg)
- querender Fußverkehr (tw. von Parkplätzen) auf Radweg
- Radverkehr in Gegenrichtung

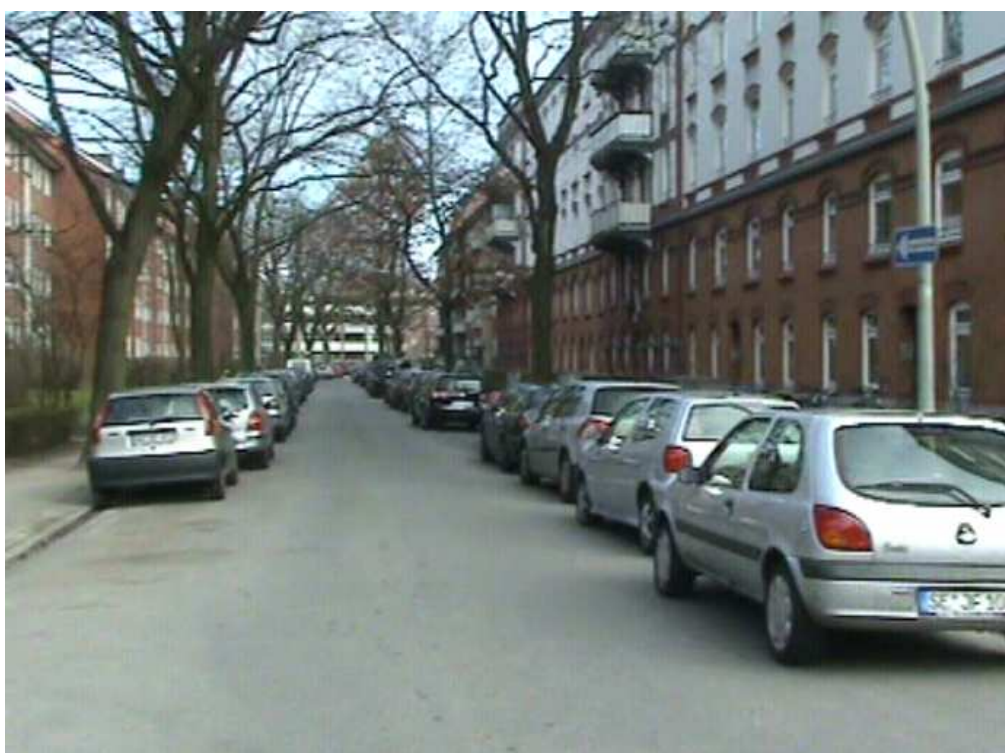
Der Stuvkamp ist Einbahnstraße ohne Freigabe des Radverkehrs in Gegenrichtung trotz einer Fahrgassenbreite, die eine Begegnung von Kfz und Rad zulassen würde. Damit wird für verschiedene Wegebeziehungen ein unnötiger Umweg für Radfahrer geschaffen.

Abbildung 56: Stuvkamp, nördlich Wohldorfer Straße

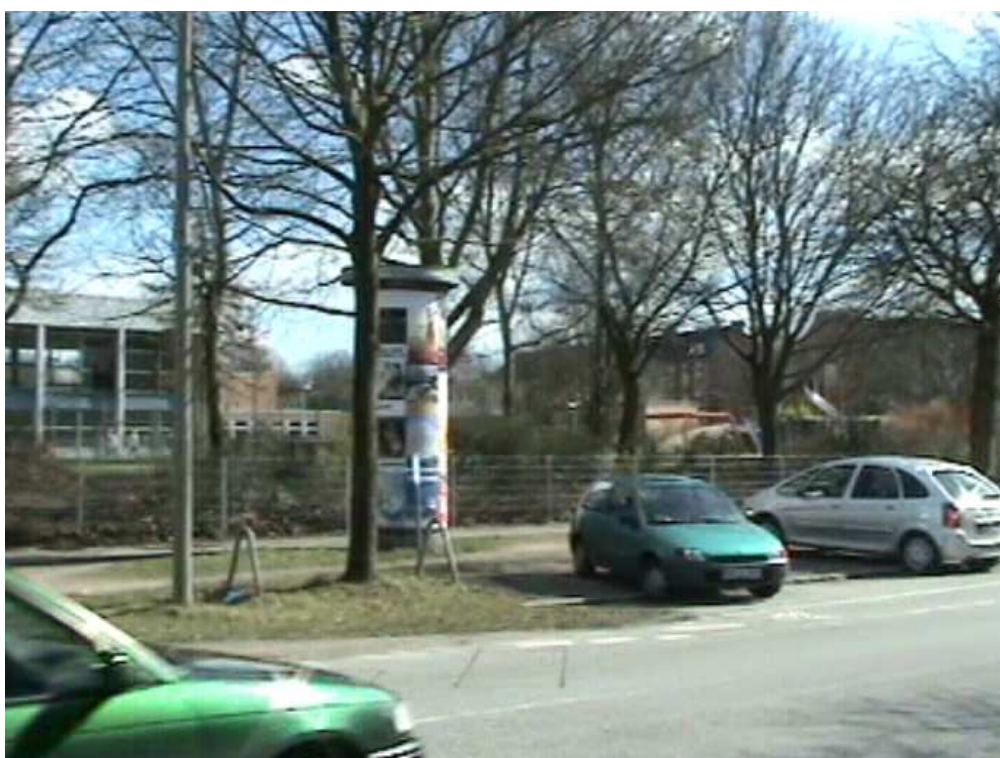
Die Anbindung an die Dehnhaiide ist für den Radverkehr gefährlich, da dieser kurz vor dem Knoten auf die Nebenfläche geleitet wird (Richtung Norden) und weit abgesetzt über die Dehnhaiide über eine signalisierte Furt geführt wird und dabei aus dem Sichtfeld des abbiegenden Kfz-Fahrers verschwindet.

Abbildung 57: Aufleitung Radweg im Einmündungsbereich Von-Essen-Straße / Dehnhaiide

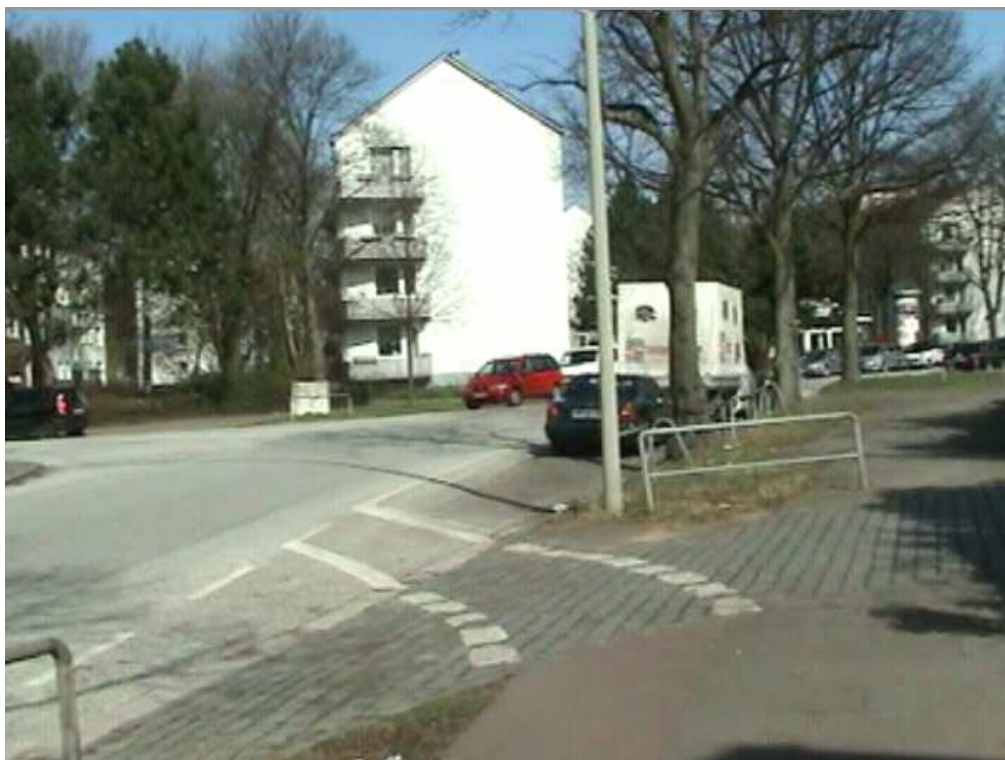
Die Führung nördlich des Holsteinischen Kamps nach Norden dient nicht dem Einschleifen in den Mischverkehr, Radfahrer werden bei Befolgung weit in die Fahrbahnmitte gelenkt.

Abbildung 58: Ungünstige Führung des Radverkehrs in der Von-Essen-Straße, nördlich des Holsteinischen Kamps

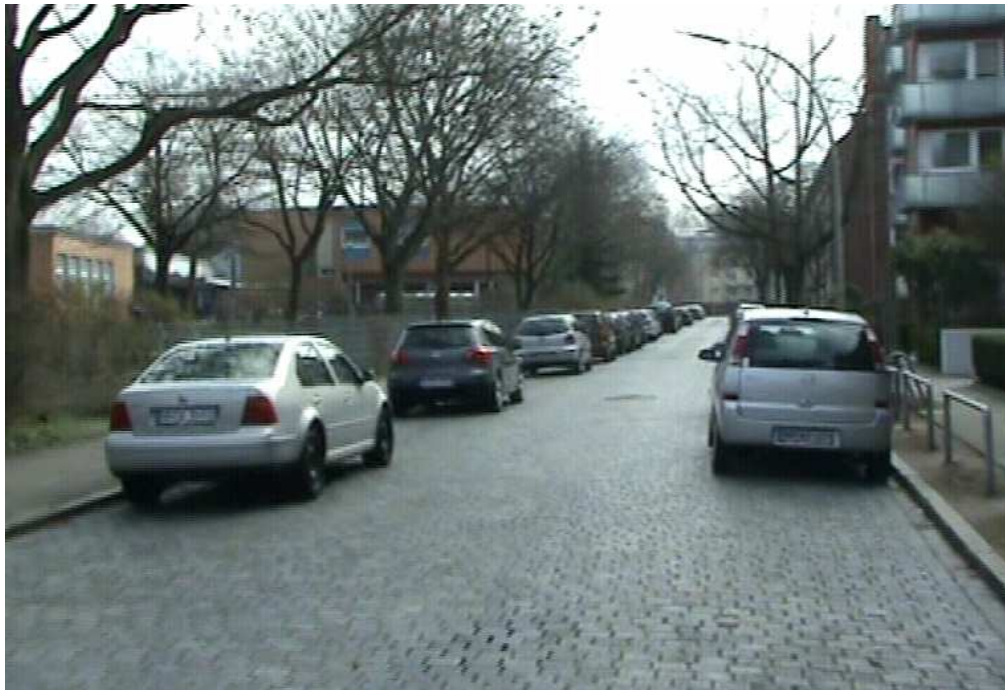
Abbildung 59: Zeisigstraße mit Kopfsteinpflaster

Die Zeisigstraße ist Einbahnstraße, auf der der Radverkehr in Gegenrichtung auf dem Gehweg zugelassen wird (von Osten nach Westen). Der Kopfsteinpflasterbelag ist relativ eben und gut befahrbar.

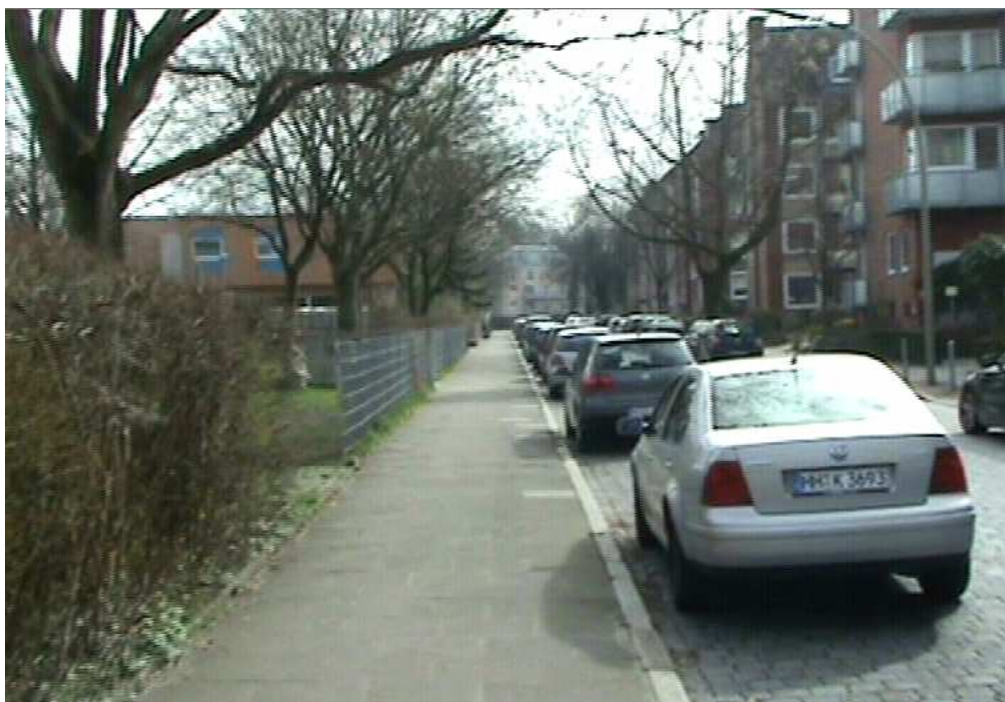
Abbildung 61: Zeisigstraße mit freigegebenem Gehweg für gegenläufigen Radverkehr

Diese Zusammenführung der beiden recht unterschiedlichen Verkehrsarten Fuß- und Radverkehr auf einer Fläche mit etwa 2,00 m Breite führt zu Konflikten, die

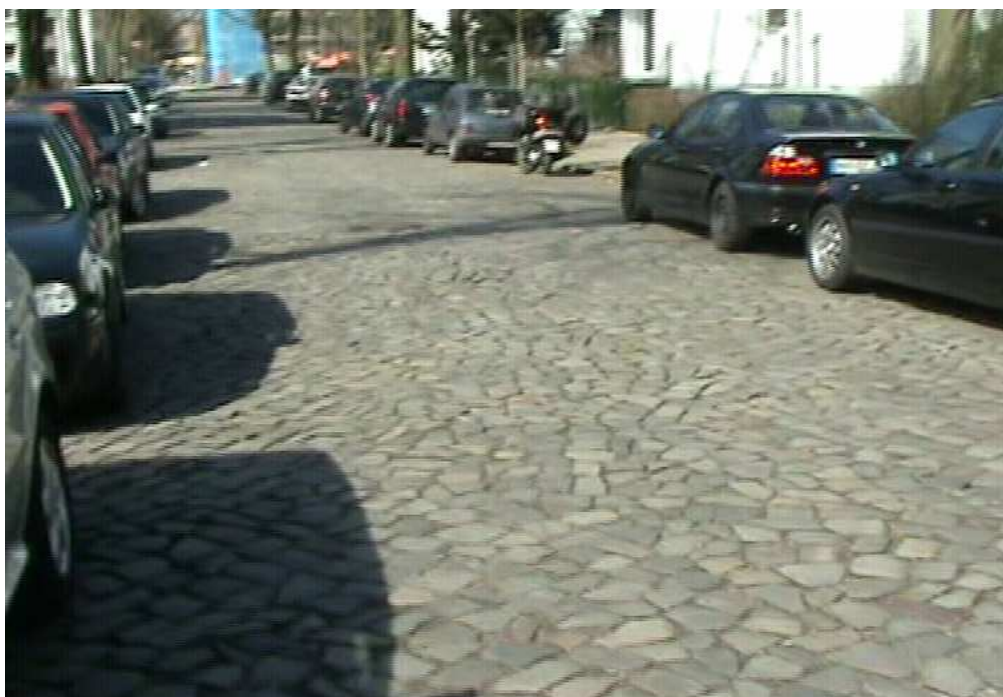
Abbildung 62: Hansdorfer Straße (Blick aus Von-Essen-Straße)

Die Hansdorfer Straße hat einen unebenen Kopfsteinpflasterbelag, was für Radfahrer unbequem ist und zum Ausweichen auf die Gehwege führt und dort für beide Verkehrsteilnehmergruppen ein Problem darstellt.

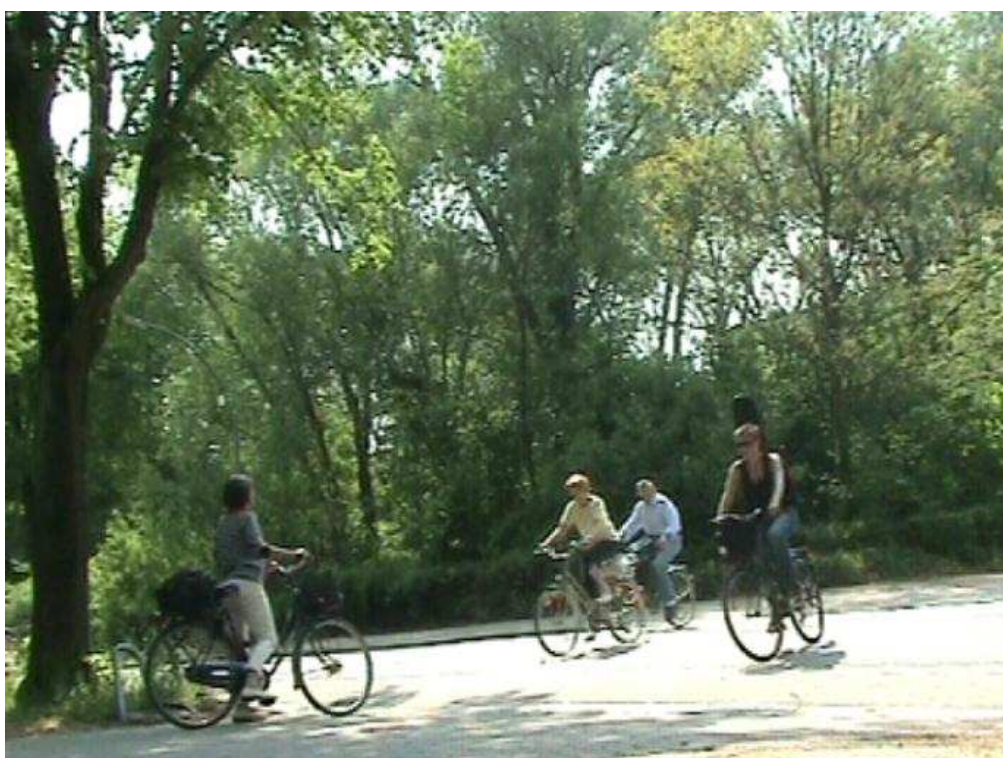
Abbildung 63: Querung der Friedrichsberger Straße- Wandseradweg/ Lortzingstraße

Die bereits in Kap. 4.11.1 aus Fußgängersicht diskutierte Trennwirkung der Friedrichsberger Straße sollte der Systematik halber an dieser Stelle nochmals erwähnt werden, da insbesondere im Einmündungsbereich der Lortzingstraße Radfahrer davon betroffen sind und die Gefährdung des Radverkehrs auch erheblicher zu sein scheint als die des Fußverkehrs.

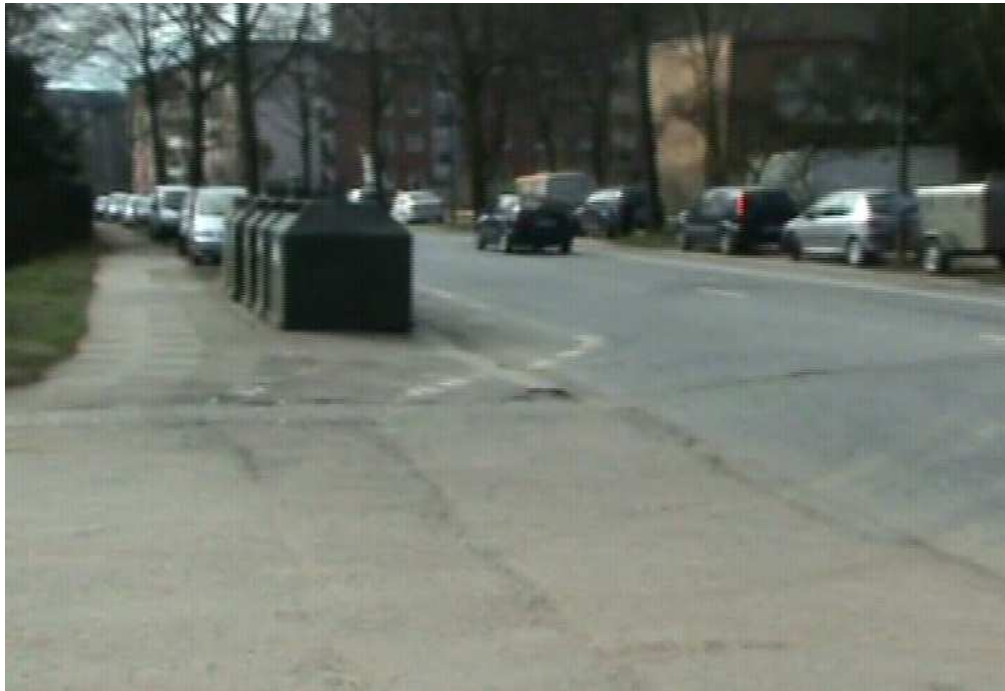
Abbildung 64: Ungünstige Aufleitung der Radverkehrsführung südlich des Knotens Dehnhaide

Darüber hinaus ist die Führung des Radverkehrs von Süden in den Knoten Dehnhaide hinein als sehr ungünstig anzusehen. Sie führt den Radverkehr aus dem Sichtfeld der Kfz-Fahrer heraus. Der potenzielle Vorteil des Radfahrstreifens – die permanent gute gegenseitige Sichtbarkeit - wird hier nicht genutzt.

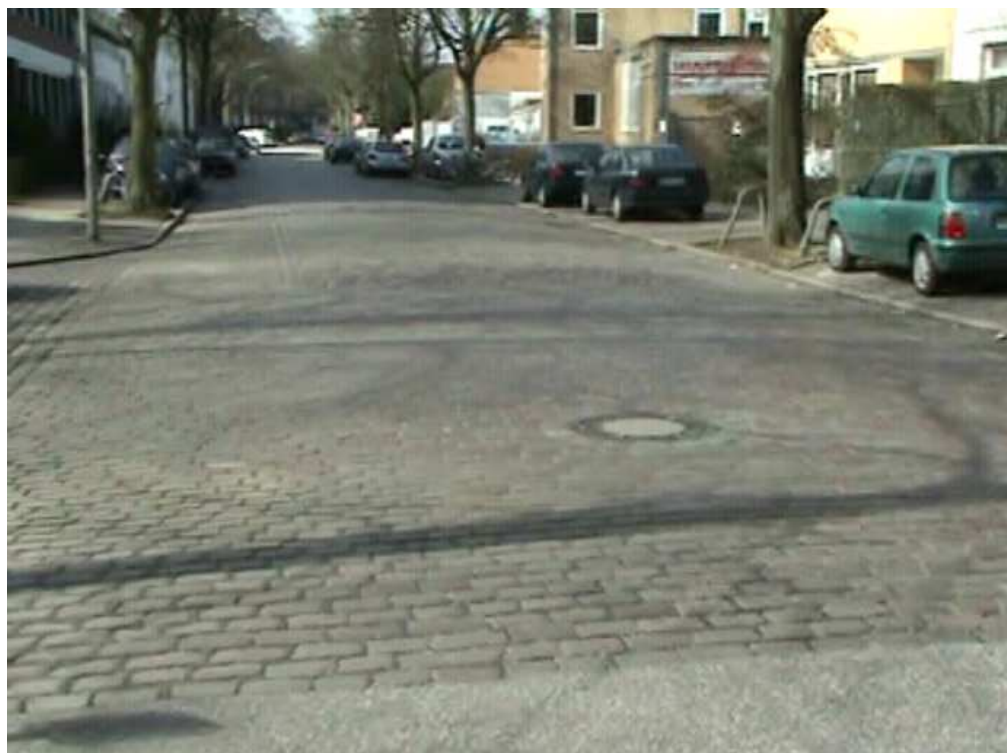
Der Holsteinische Kamp ist von der Bürgerstraße bis zur Vogelweide mit unebenem Kopfsteinpflasterbelag ausgestattet, der nur schlecht durch Radfahrer befahrbar ist, wodurch u.a. wiederum Ausweichverhalten auf die ohnehin schmalen Gehwege zu beobachten ist.

Abbildung 66: Kopfsteinpflaster im Holsteinischen Kamp, östlich Bürgerstraße

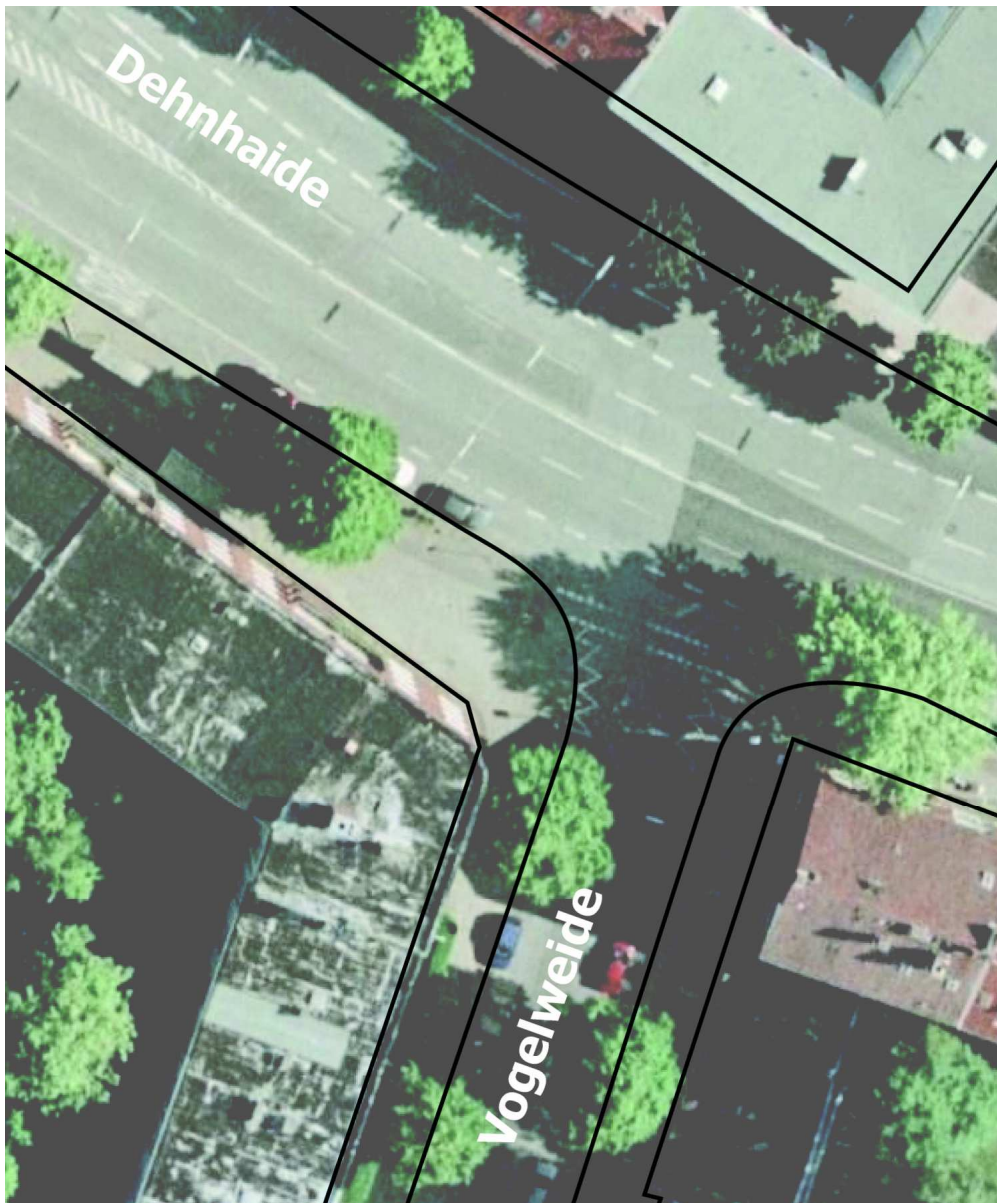
Abbildung 68: Rückbau Einmündung Dehnhaide / Vogelweide (vorher)

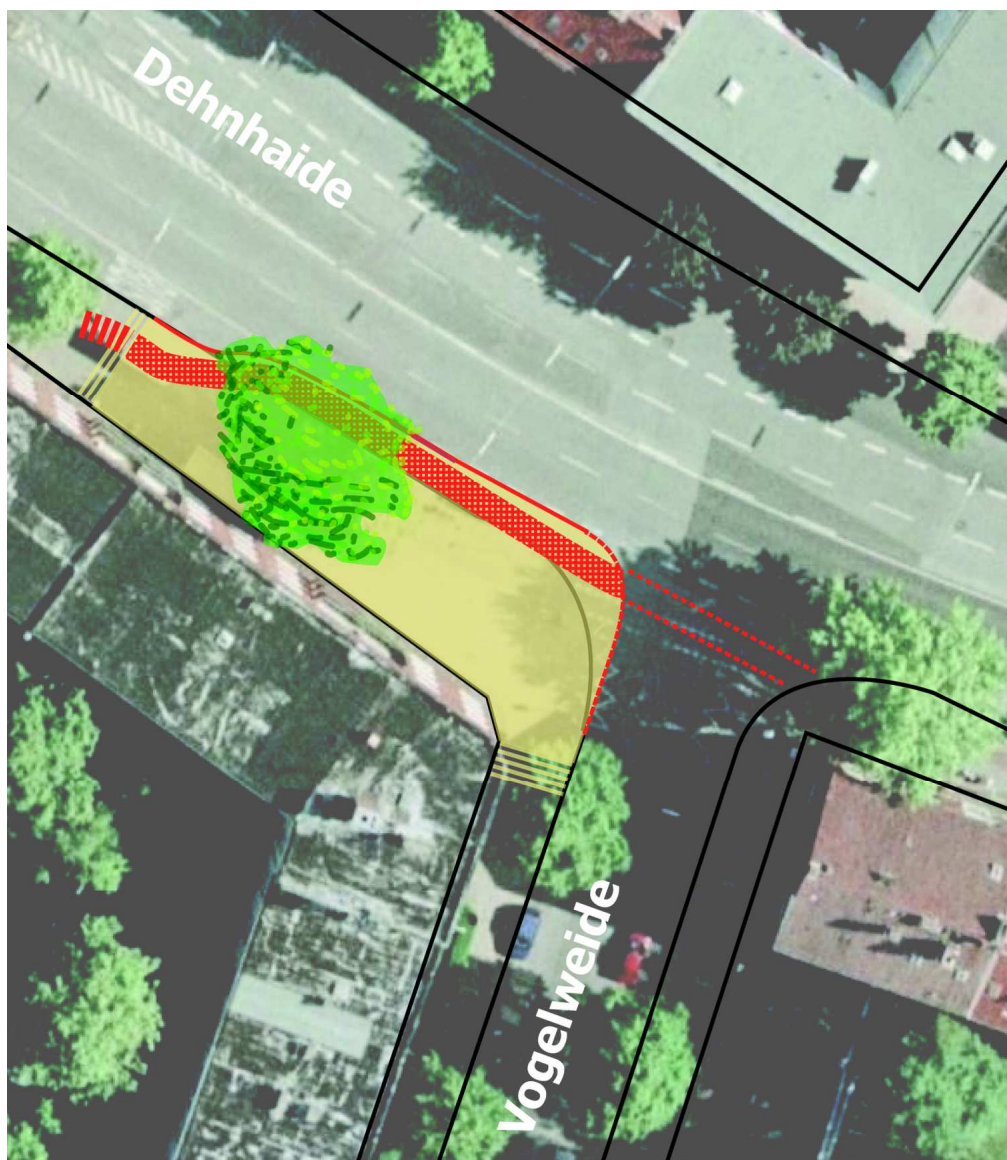
Abbildung 69: Rückbau Einmündung Dehnhaide / Vogelweide (nachher)

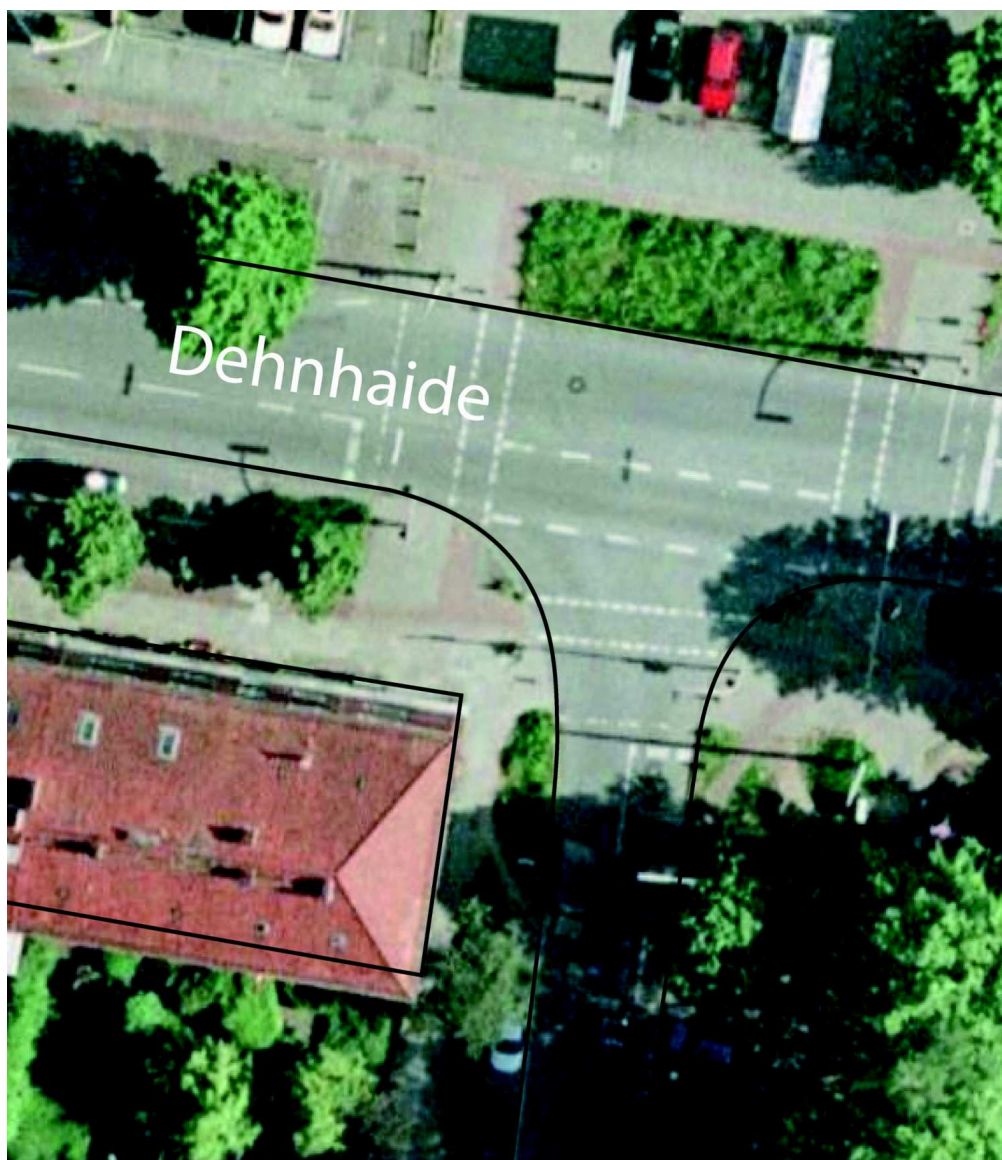
Abbildung 71: Fahrbahnführung des Radverkehrs im Knoten Dehnhaide / Von-Essen-Straße (vorher)

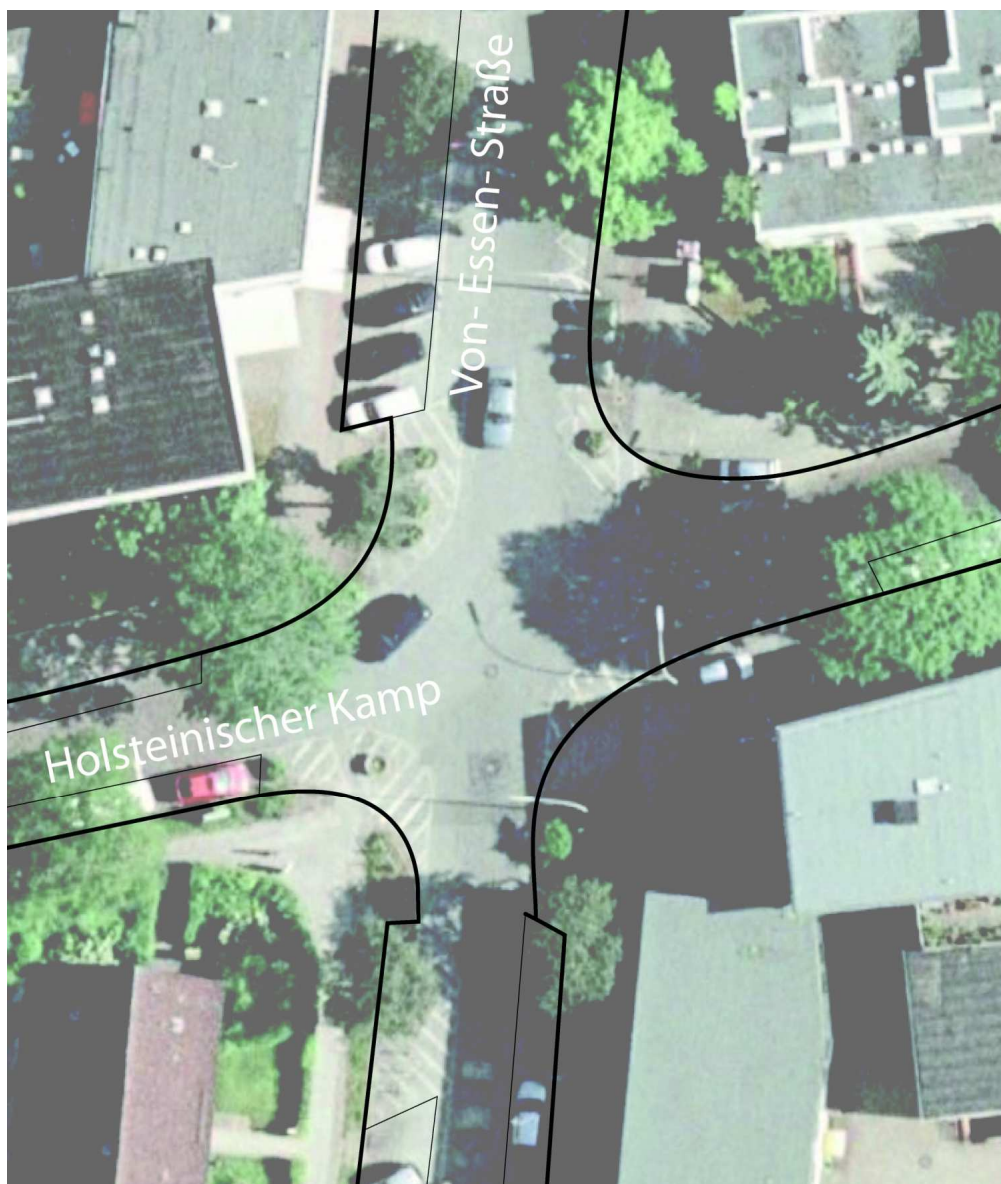
Abbildung 84: Kreuzung Von-Essen-Straße / Holsteinischer Kamp (vorher)

Für den Kreuzungsbereich Von-Essen-Straße / Holsteinischer Kamp wird ein Rückbau empfohlen, der die Erweiterung der Seitenräume mit sich bringt. Diese können mit unterschiedlich starkem Linksversatz ausgeführt werden. Beispielhaft werden daher zwei Varianten mit grundsätzlich gleichen Wirkungen dargestellt, wobei ein stärkerer Linksversatz einen höheren Grad der Verkehrsberuhigung bedeutet.

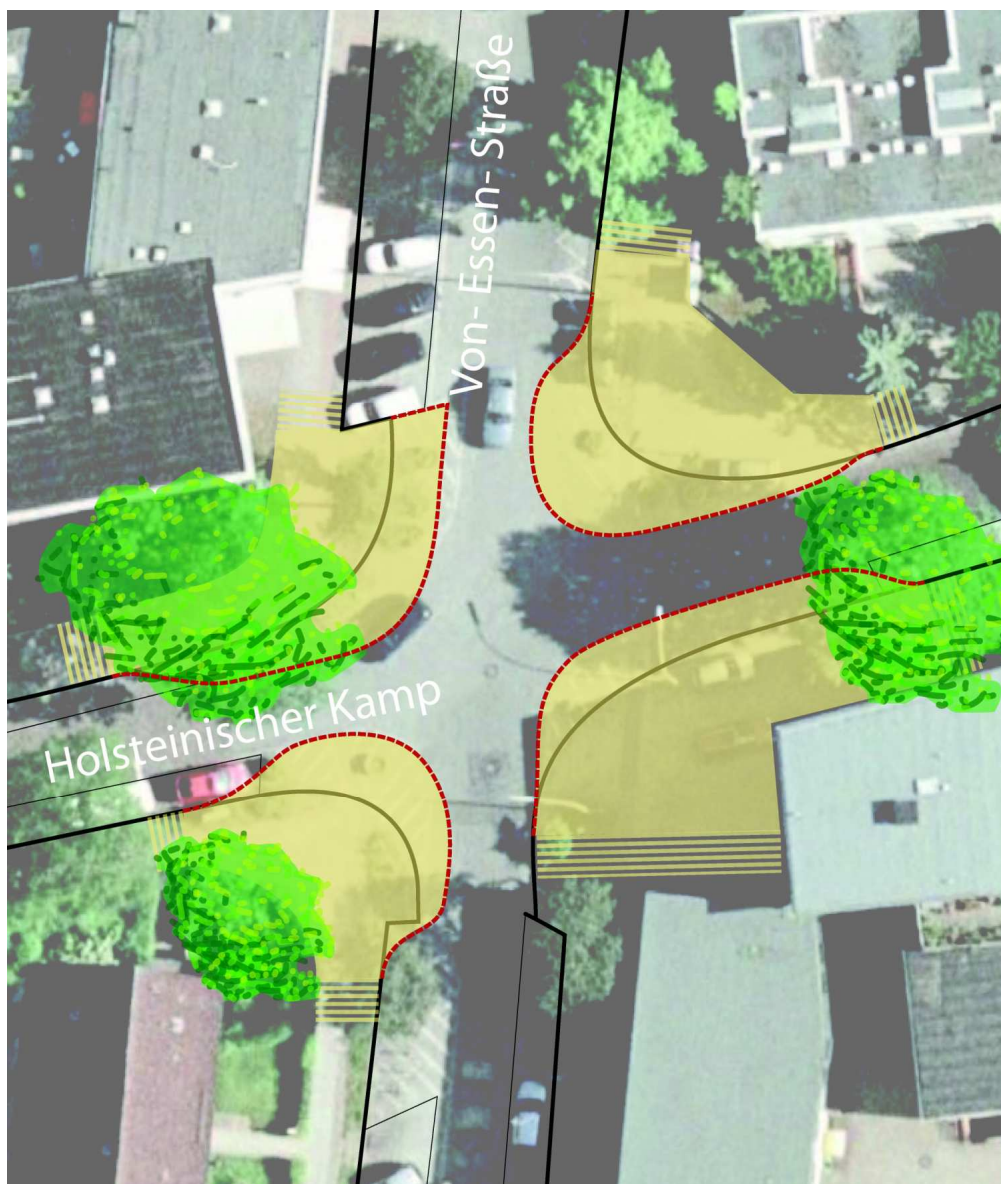
Abbildung 85: Kreuzung Von-Essen-Straße / Holsteinischer Kamp (naher)

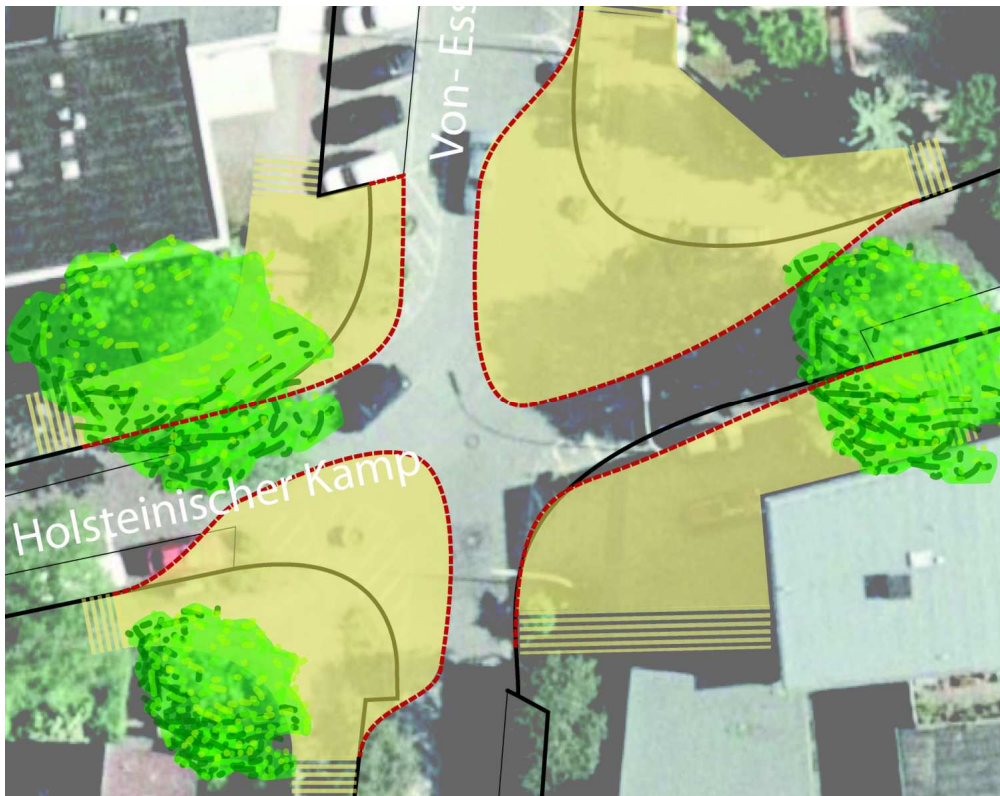
Abbildung 86: Kreuzung Von-Essen-Straße / Holsteinischer Kamp (nachher) mit stärkerem Linksversatz

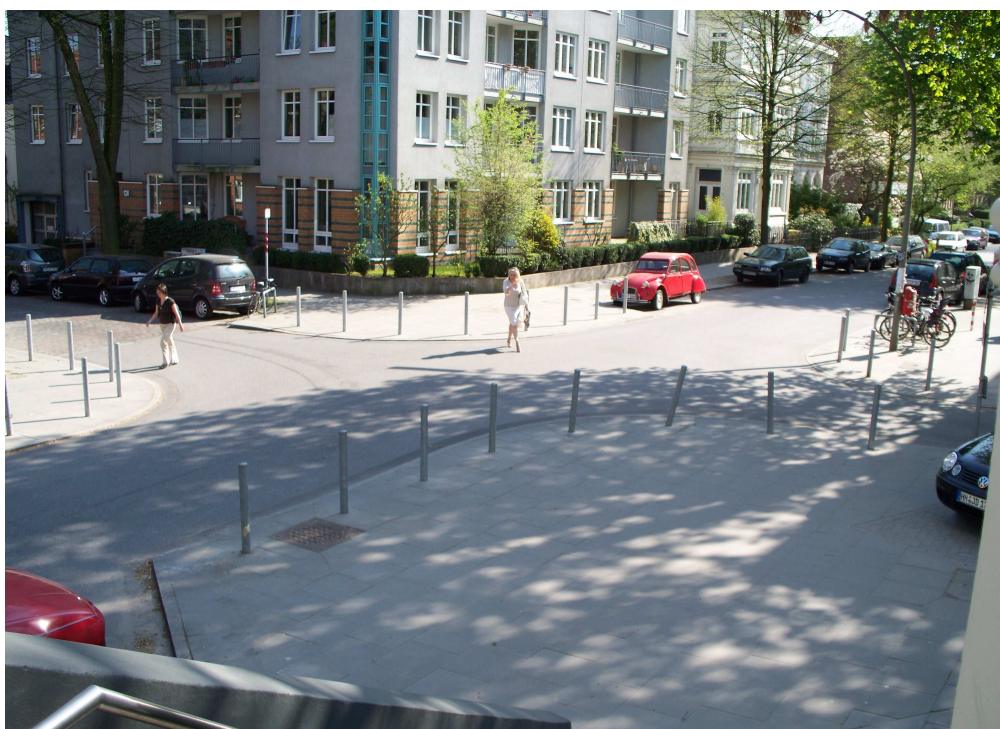
Abbildung 87: Beispiel Seitenraumvorstreckungen am Knoten (Emilienstraße, Hamburg)

- Maximale Gehwegvorstreckungen aller vier Seitenräume (min. ca. 0,50 m über Parkreihe hinaus)
- (leicht) asymmetrische Anordnung von Vorstreckungen
- breite Absenkungen
- Verbleibende Fahrbahnbreiten in den Knotenzufahrten ca. 4,25 m
- Berücksichtigung von Lkw-Schleppkurven
- Schutz vor Falschparkern und damit Freihalten von Sichtfeldern

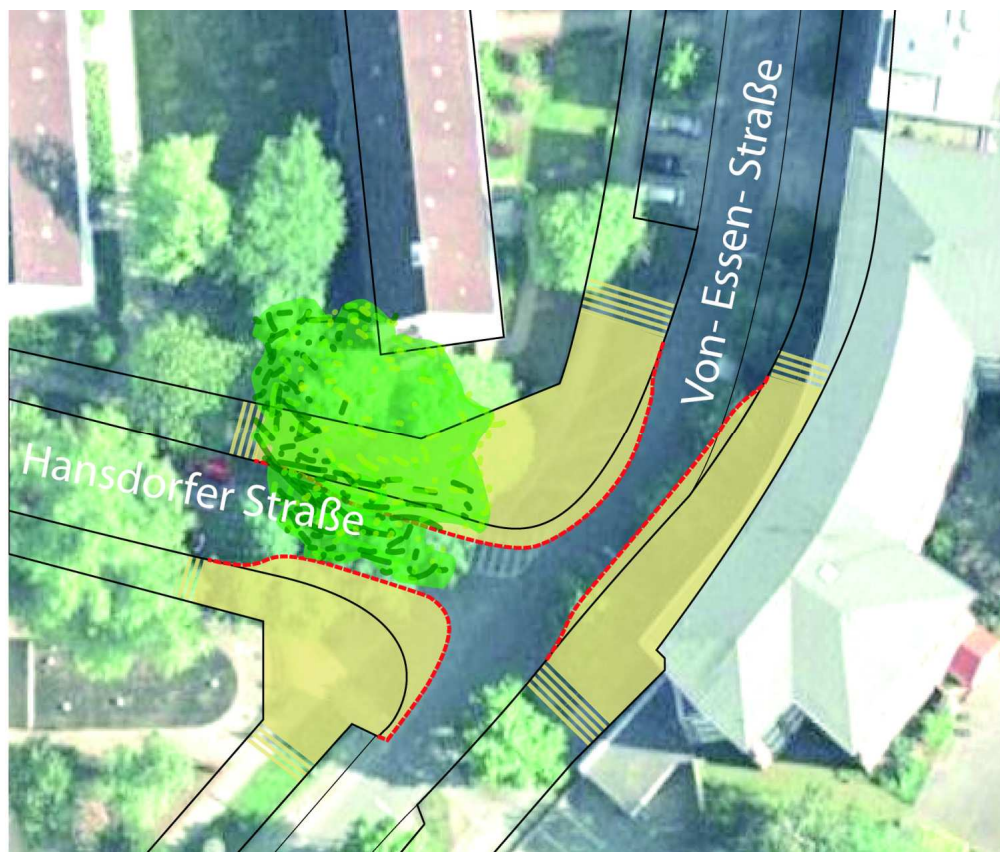
Abbildung 89: Kreuzung Von-Essen-Straße / Hansdorfer Straße (naher)

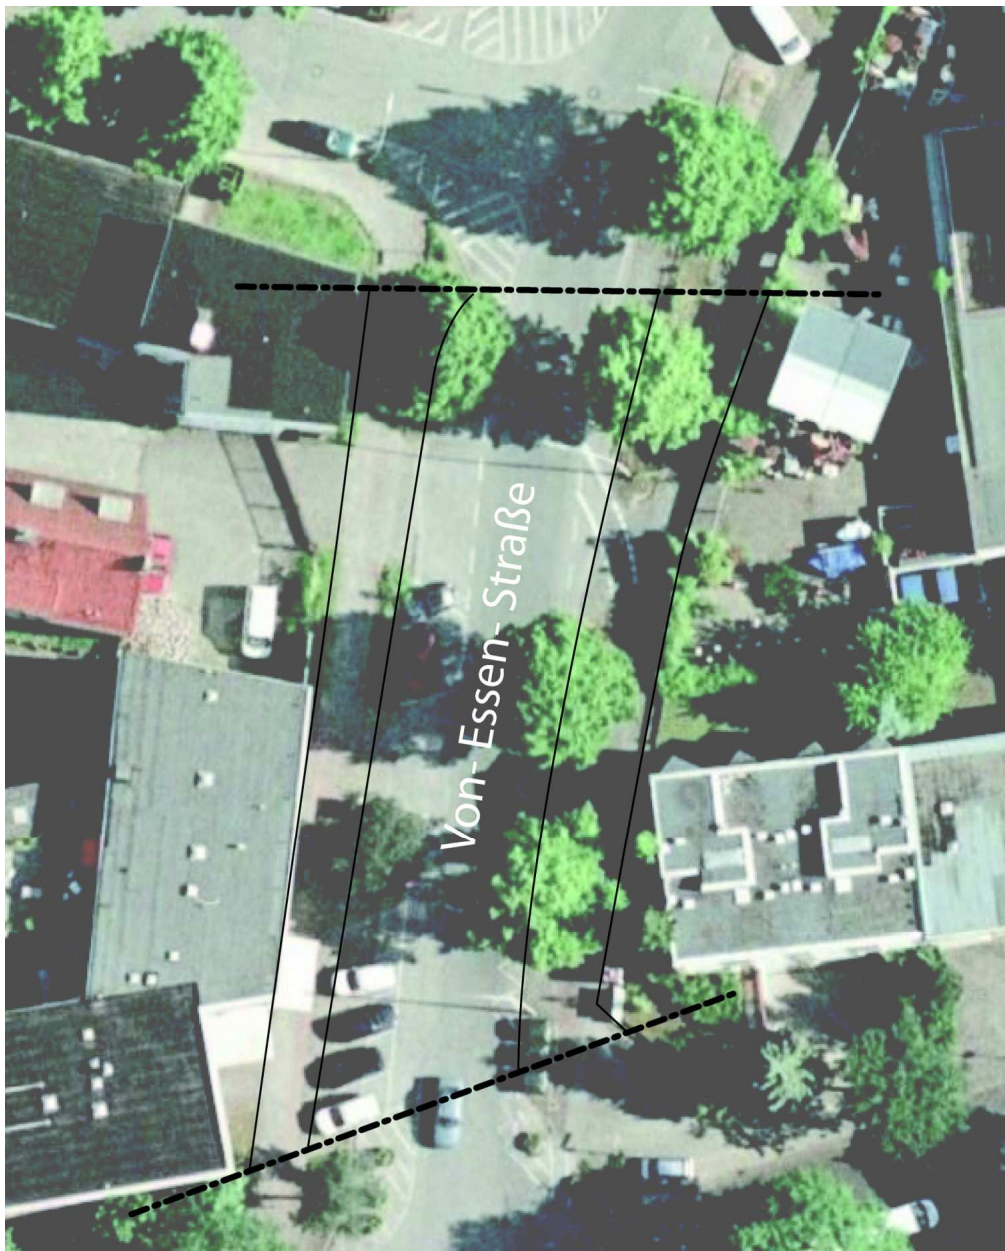
Abbildung 92: Seitenraum Von-Essen-Straße, nördlich Holsteinischer Kamp (vorher)

Den geschilderten Gefährdungen durch die unglückliche Aufleitung des Radverkehrs auf die Fahrbahn sowie durch relativ viel Radverkehr auf Gehwegen, der in einer Tempo-30-Zone im Regelfall sicher auf der Fahrbahn geführt werden könnte, soll durch die nachfolgend aufgelisteten Maßnahmenelemente begegnet werden. Ziel ist eine klare Trennung des Fuß- und Radverkehrs, indem der Radverkehr eindeutig auf der Fahrbahn verläuft. Eine gleichzeitige Durchsetzung der Einhaltung von 30 km/h, die im heutigen Zustand offensichtlich nicht ohne weiteres gegeben ist, könnte die Fahrbahnführung zusätzlich absichern (vgl. 7.6 und 7.7).

- Bauliche Aufhebung der Radwege nördlich des Holsteinischen Kamps durch Einbau von Gehwegplatten
- Ablösen der Markierung zur Aufleitung auf die Fahrbahn auf der Ostseite
- Beibehaltung des Querschnitts

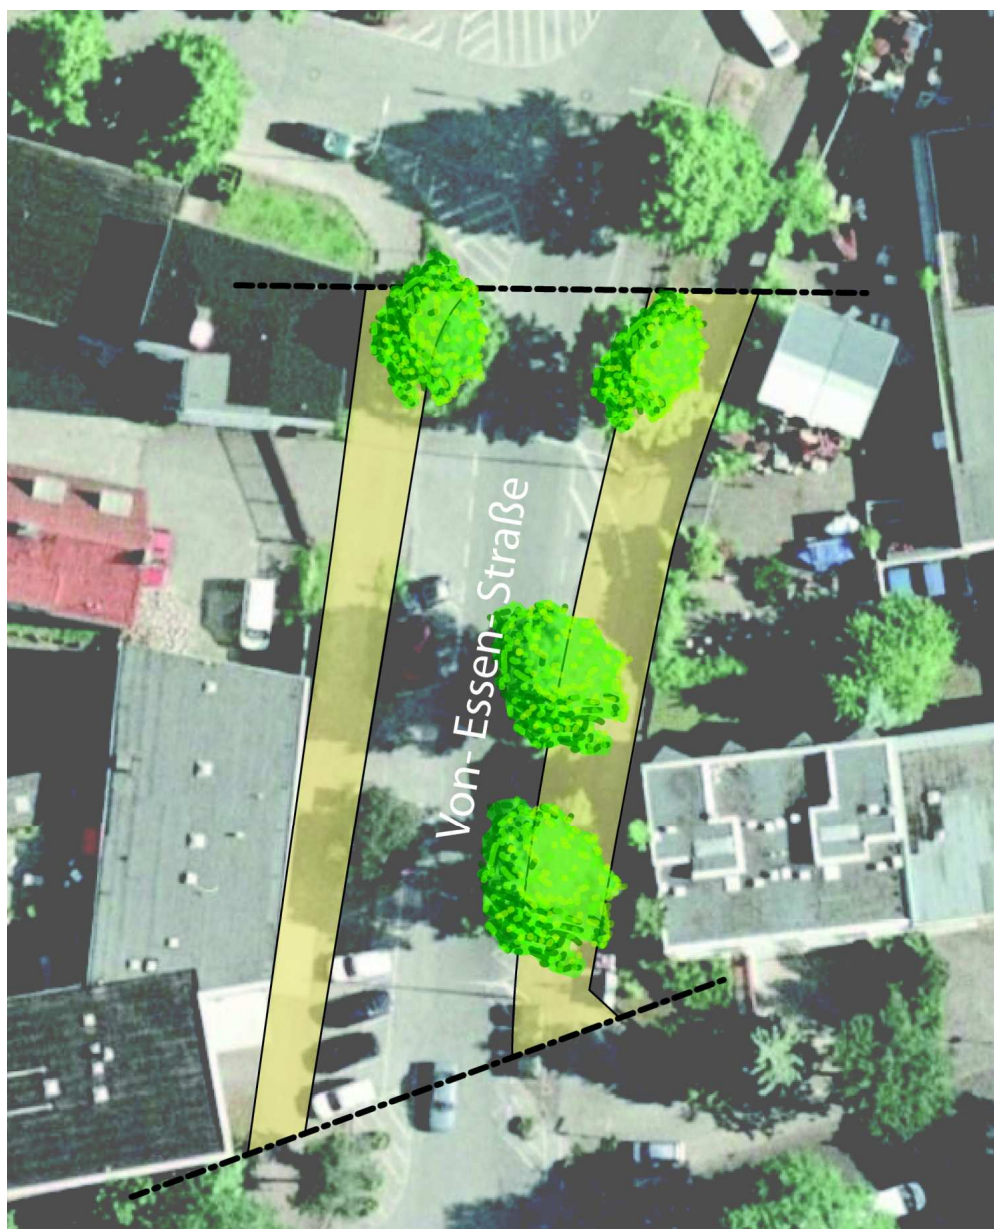
Abbildung 93: Seitenraum Von-Essen-Straße, nördlich Holsteinischer Kamp (nacher)

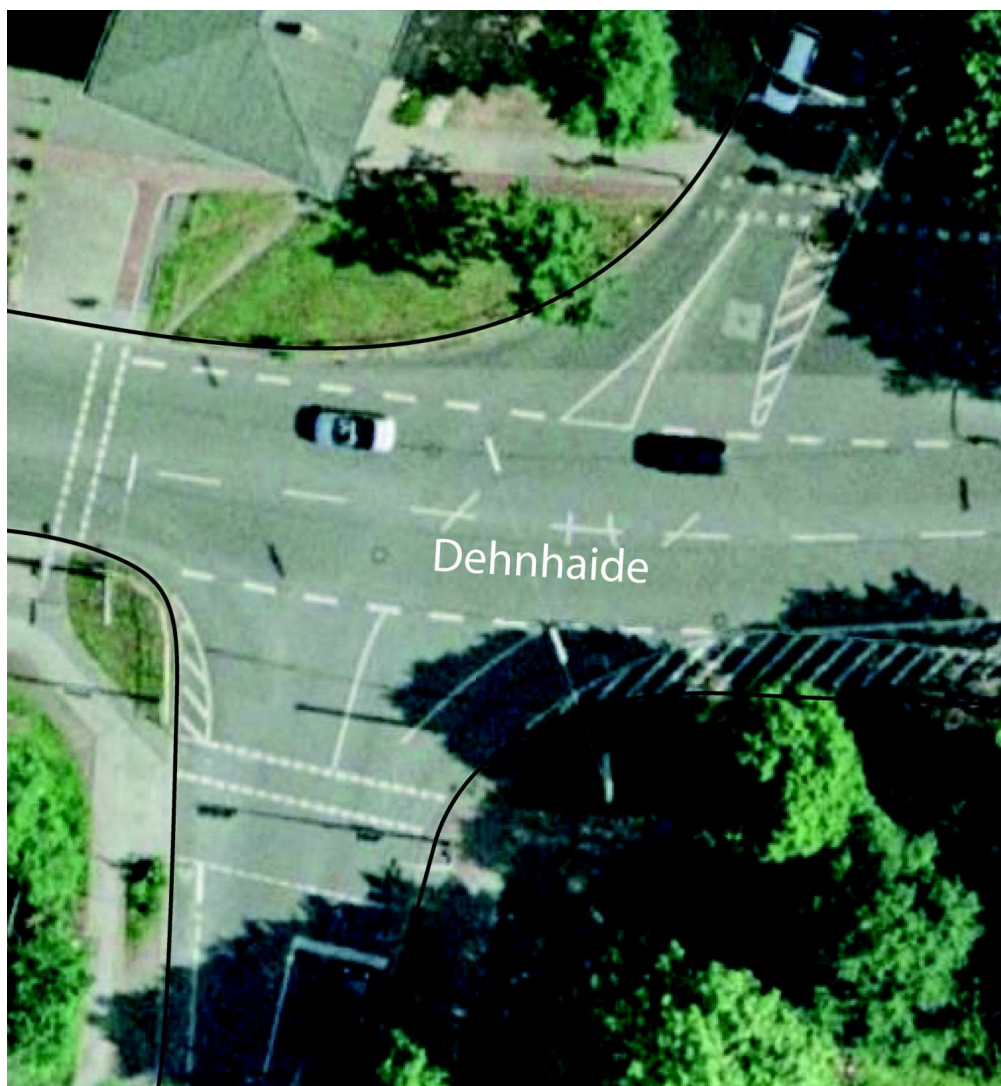
Abbildung 94: Kreuzung Friedrichsberger Straße / Dehnhaide (vorher)

Für den Einmündungsbereich der Friedrichsberger Straße in die Dehnhaide werden die nachfolgend beschriebenen Maßnahmenkomponenten empfohlen. Bezüglich der planerischen Zusammenfassung von Einzelmaßnahmen in den Einmündungen der Dehnhaide wird auf die Ausführungen in Kap. 7.1 verwiesen.

- Auftragen eines aufgeweiteten Radfahrstreifens in der Friedrichsberger Straße
- Verknüpfung mit Radfahrstreifen
- Ohne Aufweitung der Fahrbahn
- gleichzeitige Begradigung des Radweges auf der Südseite der Dehnhaide im südlichen Kreuzungsbereich
- Erweiterung des südöstlichen Seitenraumes
- Anpassung der Markierungen
- Absenkung auf der Nordseite der Dehnhaide in Fahrlinie

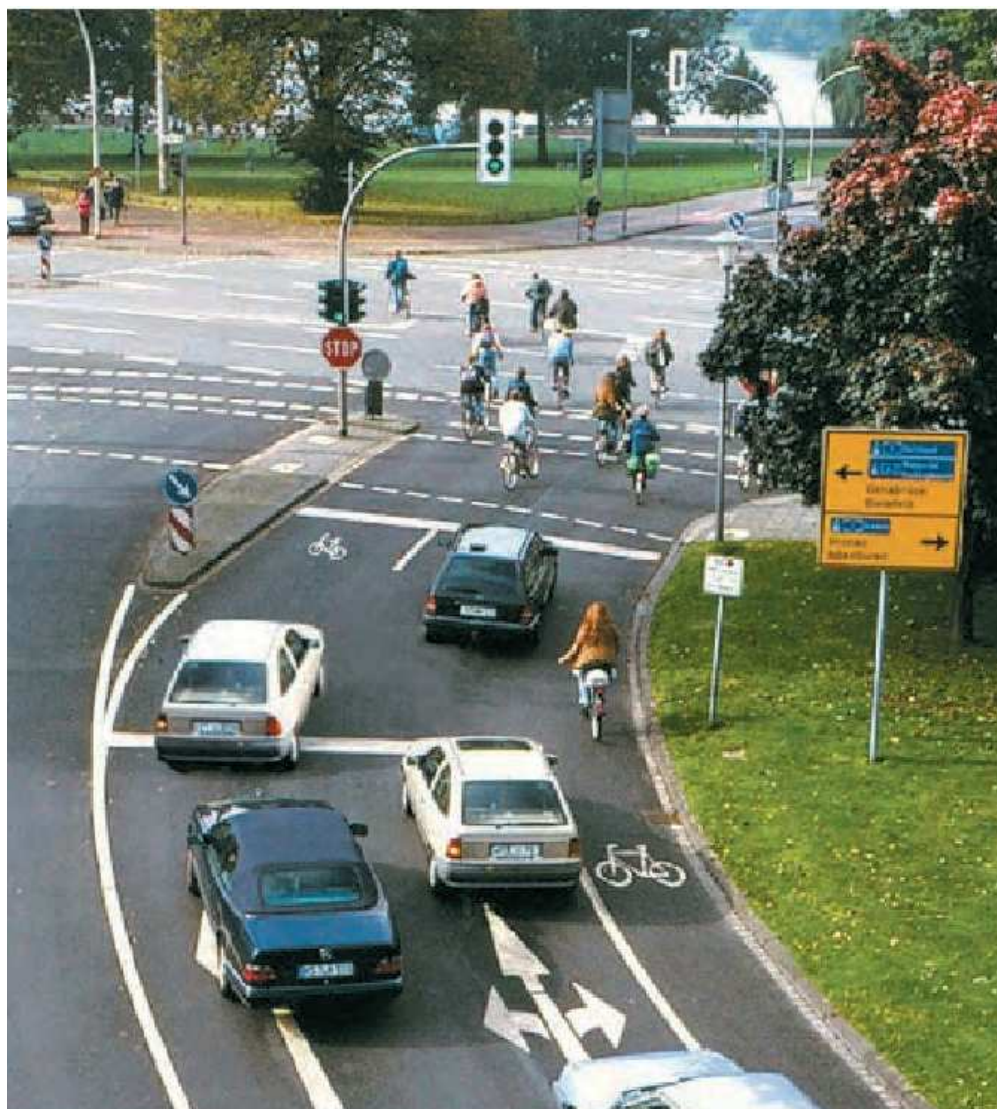
Abbildung 96: Beispiel Aufgeweiteter Radfahrstreifen (Münster) [10]
