Maßnahmen zur Förderung des Fuß- und Radverkehrs in Barmbek-Süd

Hamburg,
im Juli 2009

Fuß- und Radverkehr Barmbek-Süd

Auftragnehmer: **ARGUS**
Stadt- und Verkehrsplanung
Schaartor 1
20459 Hamburg
fon: 040 / 309 709-0
fax: 040 / 309 709-14
info@argus-hh.de

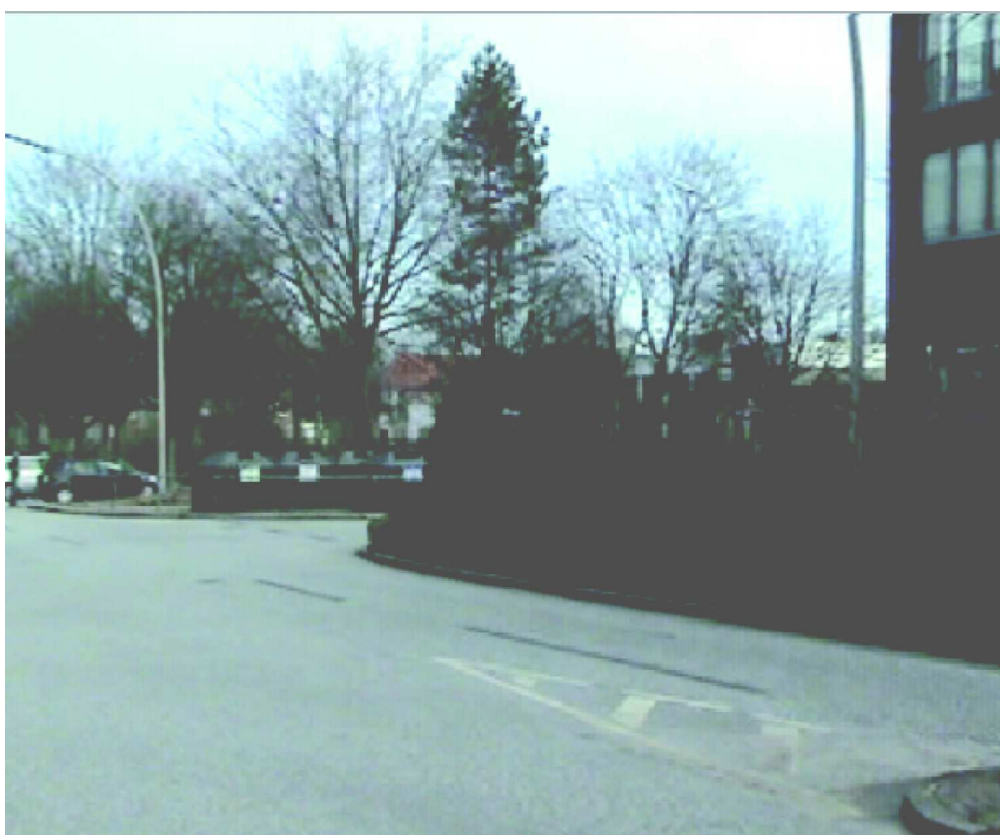
Abbildung 97: Kreuzung Von-Essen-Straße / Zeisigstraße (vorher)

Die Gefährdung im Einmündungsbereich der Zeisigstraße in die Von-Essen-Straße lässt sich bereits durch eine sehr einfache Maßnahme deutlich entschärfen:

- Rückschnitt der Grünanlagen im Sichtfeld

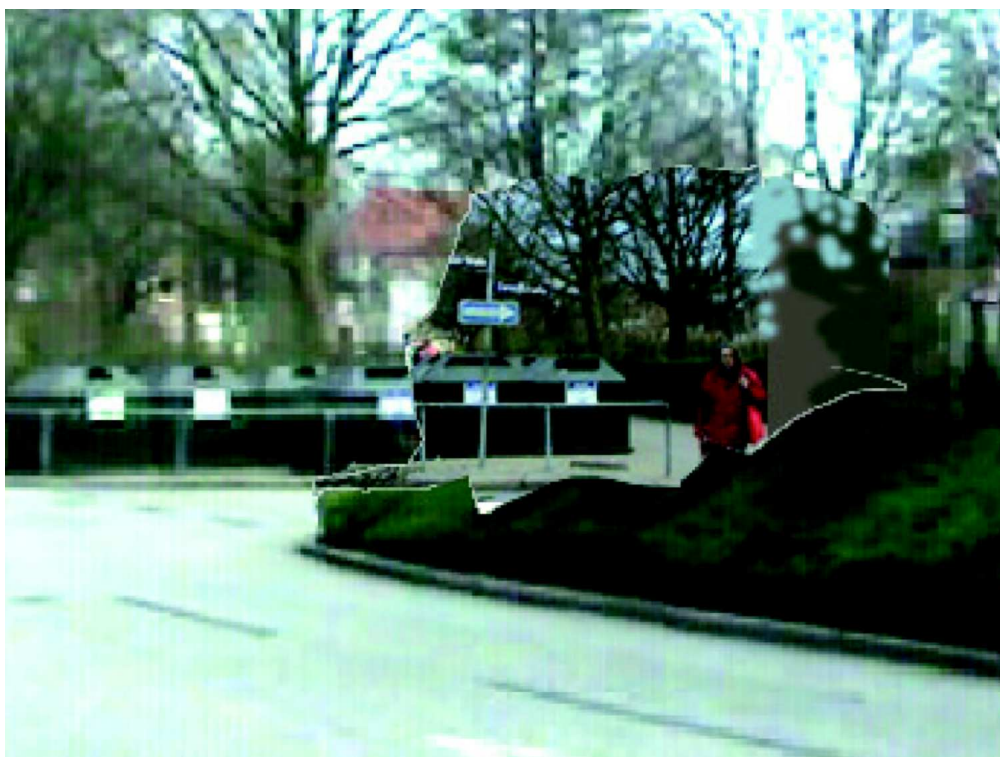
Abbildung 98: Kreuzung Von-Essen-Straße / Zeisigstraße (nachher)

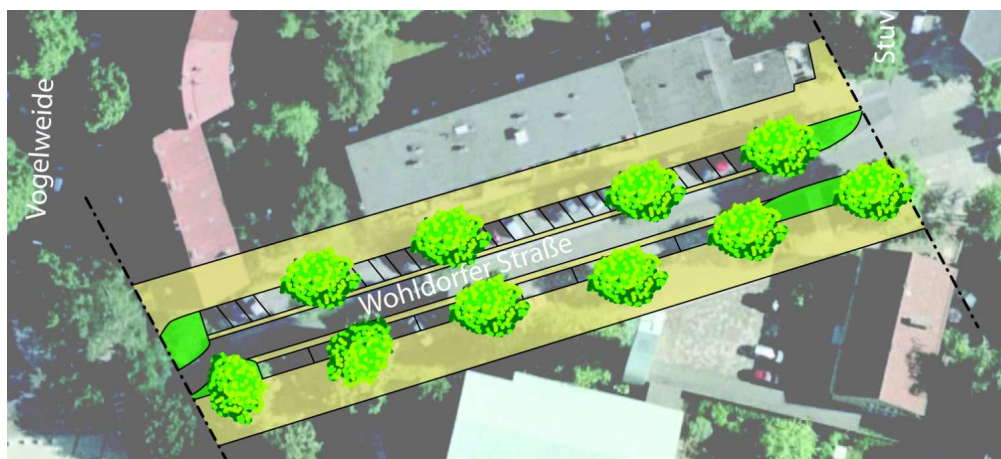
Abbildung 103: Wohldorfer Straße (Draufsicht)

Zusätzlich wird die Anlage eines „Austrittsstreifens“ zwischen Parkreihe und Fahrbahn als Anregung für die weiteren Planungsschritte hier benannt. Mit Hilfe dieses Streifens, der sich baulich von der Asphaltierung der Fahrbahn absetzen sollte, ist eine Sichtkontaktaufnahme zwischen querenden Passanten und Kfz-Fahrern möglich. Im Bedarfsfall – z.B. bei sehr seltenen Begegnungsfällen mit Lkw – kann der Streifen überfahren werden.
