Expertise Mobilität zu Fuß in Templin

FUSS e.V.

Stand: 4. Oktober 2022

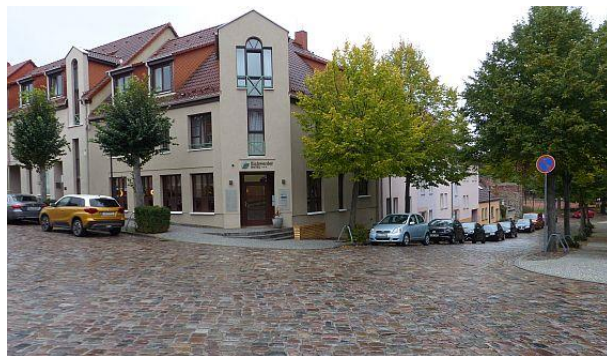
- 003 Ausgangs- und Endpunkt der Betrachtung ist das Hotel Eichwerder. Hier zeigt sich, wie an anderen Stellen in der Stadt auch, eine erfreuliche Akzeptanz zur Freihaltung der Eckbereiche durch Kraftfahrzeuge für die Querung der Zu-Fuß-Gehenden.

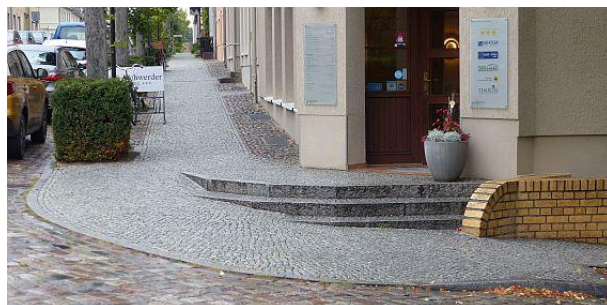
- 004 Überaus problematisch allerdings die angeschnittenen Stufen im Eingangsbereich des Hotels durch eine Schrägneigung des Gehweges abwärts in Richtung Seestraße. Dies ist eine für Menschen mit Seheinschränkungen gefährliche Situation, die möglicherweise noch nie zu einem Unfall geführt hat, aber doch sehr schnell könnte.

■ Hier müssten zumindest die Stufenvorderkanten im Verlauf des Gehweges gelb oder weiß markiert werden. Eigentlich ist aber eine markierte Führung um diese Kante herum notwendig, auch wenn dies eine Ausnahme in der stadtüblichen Pflasterung darstellen würde. Bei der gemeinsamen Begehung ist von fünf Personen eine ausreichende LED-Beleuchtung des Gehweges oder der Stufen vorgeschlagen worden, eine Person hielt zusätzlich ein Geländer für notwendig.

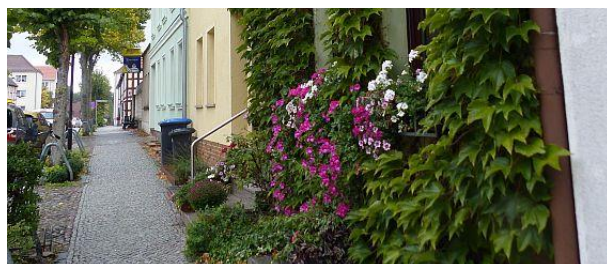
- 005 Ein für Templin typischer Gehwegabschnitt in der Werderstraße. Der Bereich vor dem Haus ermöglicht eine Begrünung, aber auch – wie im Hintergrund erkennbar ist – das Abstellen von Mülltonnen. Die stehen andernorts häufig mitten auf dem Gehweg.

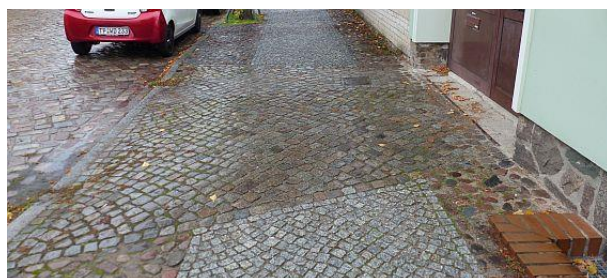
- 006 Leider ändert sich auch in dieser Stadt an fast jeder Hausausfahrt die Pflasterung. Wo wenige Male im Verlaufe des Tages ein Auto den Gehweg queren muss, wird für diesen Vorgang eine konisch ausgerichtete Furt quer über den Gehweg geführt, mit einer gröberen Pflasterung und zur Fahrbahn hin abgesenkt. Bei Regenwetter oder

Glatteis wird dies zur Gefahrenstelle auch für Menschen ohne Mobilitätseinschränkungen. An den Begehungstagen waren in der Stadt auffällig viele Personen mit einem Rollator unterwegs. Die diesbezüglichen Vorgaben in den gültigen Regelwerken sind zu dieser, für die Benutzung der Gehwege wichtigen Fragestellung, leider nicht im Sinne der Fußgängerinnen und Fußgänger eindeutig und vor allem verbindlich geregelt. Eine Durchgängigkeit ist allenfalls „anzustreben“, Gehwege „sollten ...möglichst nicht“ durch Materialwechsel unterbrochen werden.⁵

■ Dennoch sollte die Stadt zukünftig barrierefreie Gehwegüberfahrten und Grundstückszufahrten umsetzen, wo es nur möglich ist, z.B. im Zusammenhang mit ohnehin notwendigen Baumaßnahmen. Dieser Aussage stimmten zehn der elf Beteiligten an der gemeinsamen Begehung grundsätzlich zu. Auf eine konische Ausbildung soll verzichtet werden. Wichtig sind die Größe und Beschaffenheit der Pflasterung, die Fläche muss mit einem Rollator kom-

fortabel begehbar sein. Gehwegplatten im Nebenstraßennetz wurden abgelehnt.

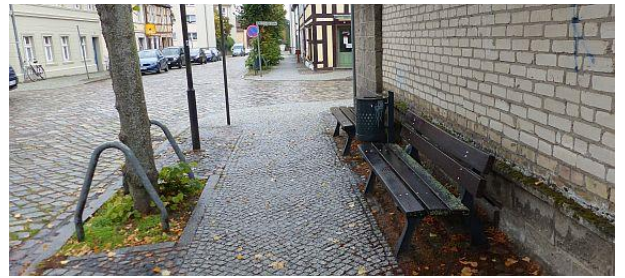
- 007 An der Martin-Luther-Straße zeigt sich die Problematik des Kopfsteinpflasters in Kreuzungsbereichen.

■ Es würde das Stadtbild nicht stören, wenn hier nach und nach kleinteiligere Pflasterungen für die Querung eingebaut würden (wie z.B. Foto 22 zeigt). Bei der gemeinsamen Begehung stimmten zehn von elf Beteiligten dieser Aussage ohne Einschränkung zu, die Pflasterung muss gut mit einem Rollator zu bewältigen sein.

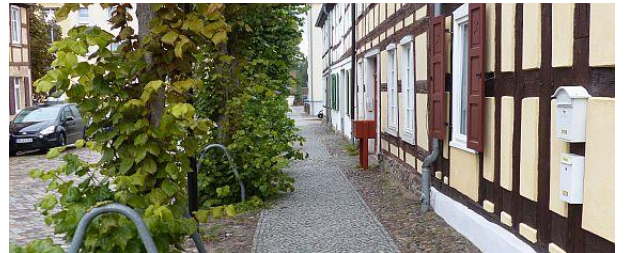
- 008 Ein Stück weiter in der Werderstraße ein Beispiel dafür,

■ dass mitunter eine Gartenschere reicht, um einen Durchgang freizuhalten.

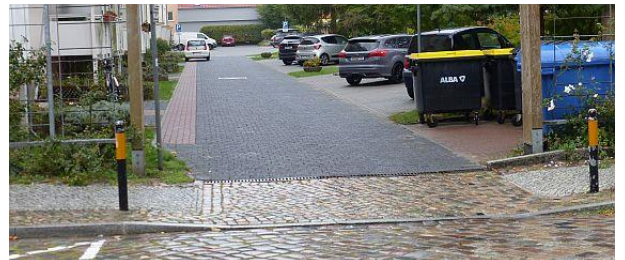
- 009 Auf der anderen Straßenseite der Werderstraße zeigt sich die autogerechte Wegführung im Bereich von sogenannten Neubauten. Fußgänger sind hier erst einmal nicht vorgesehen.

■ Man kann der Stadtverwaltung nur nahelegen, auch bei Privatstraßen und Wegen von Wohnungsbaugesellschaften genauer hinzusehen und auch hier auf die Einhaltung der Regelwerke zu dringen.

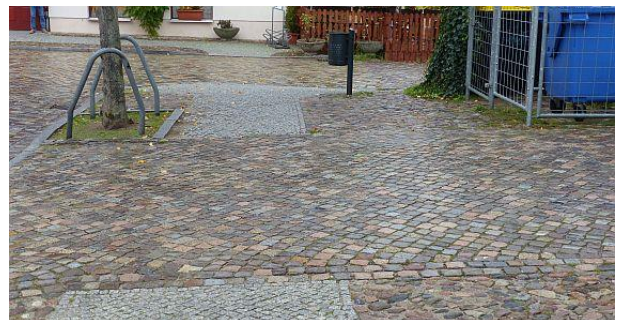
- 011 An der Goethestraße löst sich die übliche Pflasterung der Gehwege völlig auf.

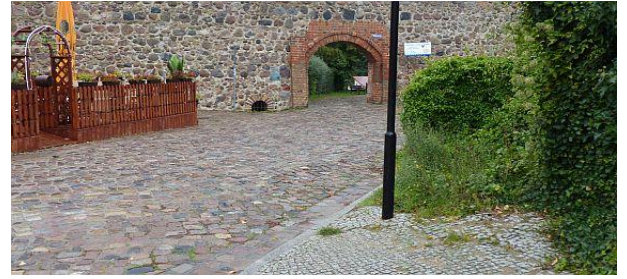
- 012 Ab hier gibt es keinen gesonderten Gehweg mehr in Richtung Webertor.

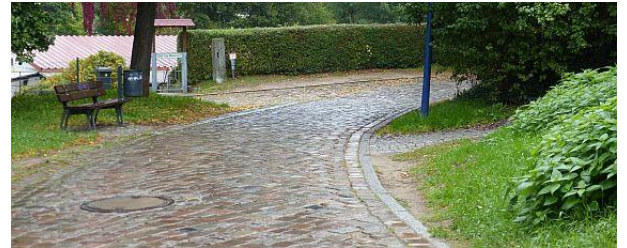
- 013 Leider ist an dieser Stelle nicht erkennbar, dass der Weg an der Außenmauer der touristisch interessantere ist, der gleich nach dem Webertor rechts abbiegt.

■ Die touristische Wegweisung ist leider nicht ausreichend oder nicht deutlich genug erkennbar.

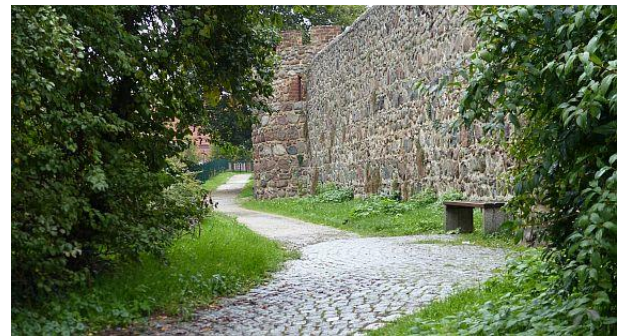
- 014 Nicht die Straße am Webertor ist interessant, sondern der sehr schön angelegte Weg entlang der fast vollständig geschlossenen mittelalterlichen Stadtmauer.

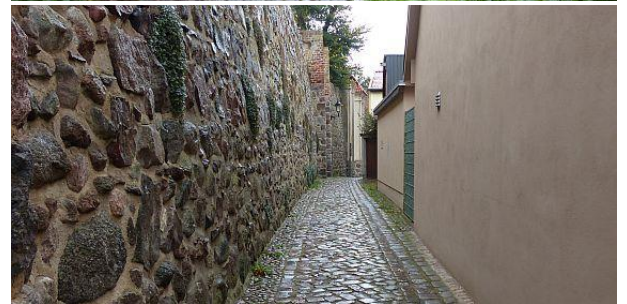
- 015 Am Schultor wird noch kurz die Mauerseite gewechselt, weil auch der stadtseitige schmale Weg sehenswert ist (vgl. Foto 71).

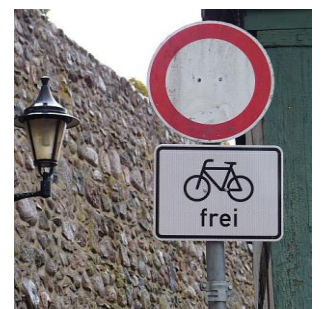
- 016 Wobei die regelmäßige Beschilderung auch als Radweg für dieses grobe Kopfsteinpflaster und die Enge des Weges irgendwie nicht die Bedürfnisse vom Stadtpaziergang und auch nicht von einer Radtour abdecken dürfte.

■ Von den Gegebenheiten her ist dies ein reiner, nicht barrierefreier Fußweg.

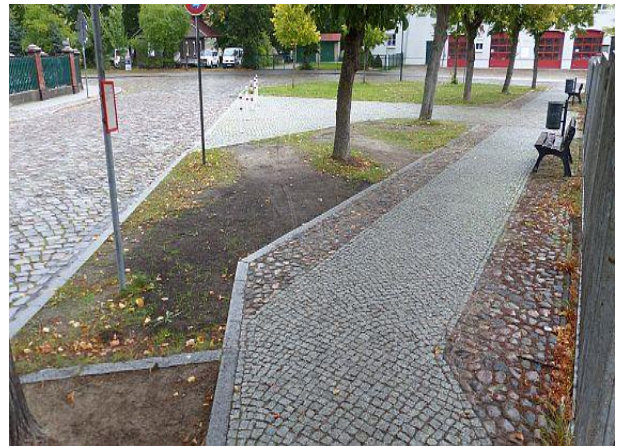
- 018 Überaus erstaunlich mutet die Wegeführung an der Kreuzung der Straße Am Webertor, Martin-Luther-Straße und Seestraße an. Man kann nicht erkennen, was sich die Planer dabei gedacht haben, auf jeden Fall haben die Fußgänger hier ihre Wege deutlich markiert.

■ Fußgänger sind „umwegempfindliche“ Wesen, deshalb sind stets möglichst direkte Wegeverbindungen anzustreben. Dieser Aussage stimmten bei der gemeinsamen Begehung zehn von elf Personen bei einer Enthaltung zu.

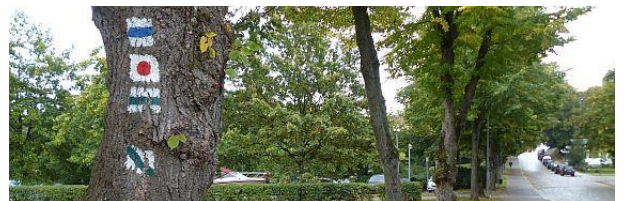
- 021 Unabhängig davon ist sie Teil von zahlreichen Wanderwegen. Eine Inkonsequenz, die zwar allorts üblich, aber deswegen nicht besser ist.

■ Grundsätzlich sind, nach den seit vielen Jahren geltenden Regelwerken, Fuß- und Radwege soweit wie möglich zu trennen. Dieser Regelwerk-Aussage stimmten bei der gemeinsamen Begehung zehn von elf Personen erst einmal zu, bei einer Enthaltung. Darüber hinaus aber wurden die Abhängigkeit der Verkehrsdichte ins Gespräch gebracht und die zumindest deutliche Markierung als Fuß- oder Radweg. Vorgesprochen wurden zusätzliche Fußgänger-Symbole auf dem Gehweg. Hier war man sich also durchaus etwas unsicher, obwohl der sogenannte „Stand der Technik“ (Regelwerke) so eindeutig ist.

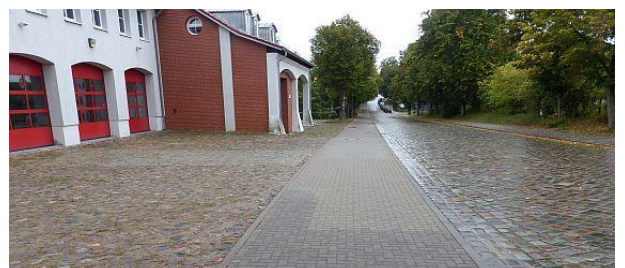
- 022 Ein positives Beispiel einer Gehwegüberfahrt, wo man es nun überhaupt nicht erwartet hätte: An der städtischen Feuerwehr, die nun wirklich einmal den absoluten Vorrang genießen sollte. Aber auch so ist das sicherlich möglich.

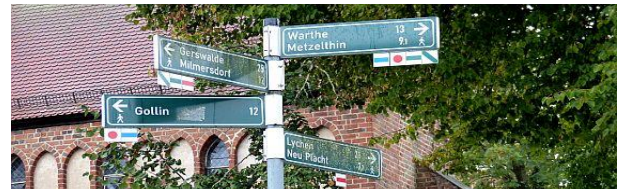
025 Diese verweisen allerdings lediglich auf Wanderweg-Ziele, nicht aber auf Orte der Stadt Templin.

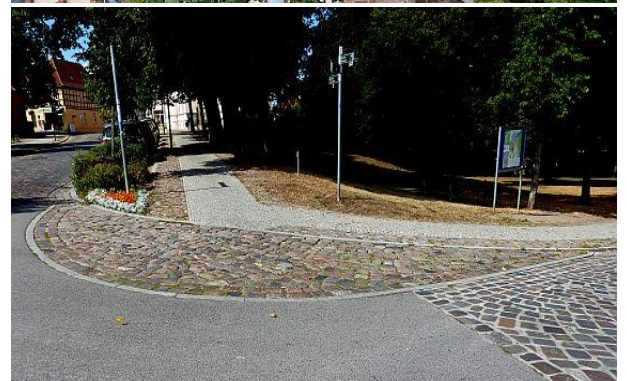
026 An dieser Stelle befindet sich in der Fahrbahn noch einmal ein gesonderter Pflasterbereich in der Eckrundung. Noch ungünstiger kann man das Queren für Menschen mit Mobilitätsbehinderungen nicht machen.

■ An dieser Stelle sind ein enger Abbiegeradius zugunsten des Gehweges und eine direkte Wegführung erforderlich, so wie sie in den Regelwerken empfohlen wird. Dieser Aussage stimmten bei der gemeinsamen Begehung neun von elf Personen zu, bei zwei Enthaltungen. Es wurde zusätzlich darauf hingewiesen, dass dieser Aspekt insbesondere in der Nähe einer Seniorenwohnanlage wichtig ist.

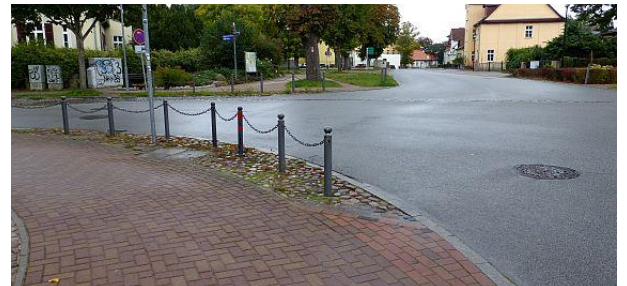
029 Eine solche Querungssituation mit weit von der Kreuzung zurückgezogenem Übergang und Fußgängersperrketten ist regelwidrig und wird auch von den Fußgängern nicht angenommen.

■ Hier können nur engere Abbiegeradien sowie ein Heranrücken des Überganges in den Kreuzungsbereich empfohlen werden.

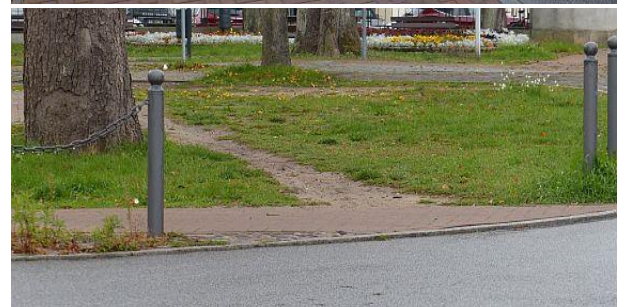
030 Das zeigen die Trampelpfade auf der gegenüberliegenden Seite. Durch diese „Sicherheitsmaßnahme“ werden Fußgänger zusätzlich gefährdet.

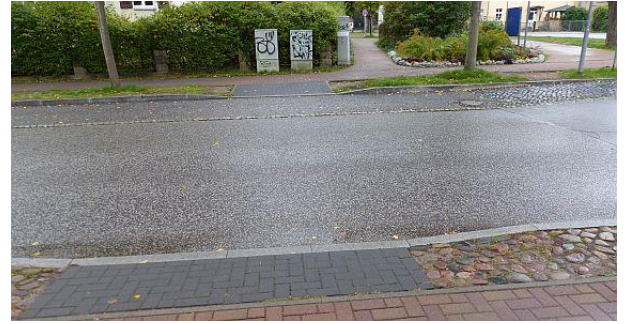
- 031 Der zurückversetzte Übergang ist aber nicht nur ein unnötiger Umweg, er führt noch zu einem zusätzlichen Konflikt: Auf der anderen Straßenseite führt ein schmaler Weg auf den Übergang zu, der von häufig sehr schnellen Radfahrern zu Recht als ein Radweg eingestuft wird (siehe Foto 33). Die Situation wurde von allen Beteiligten an der gemeinsamen Begehung als unübersichtlich eingeschätzt.

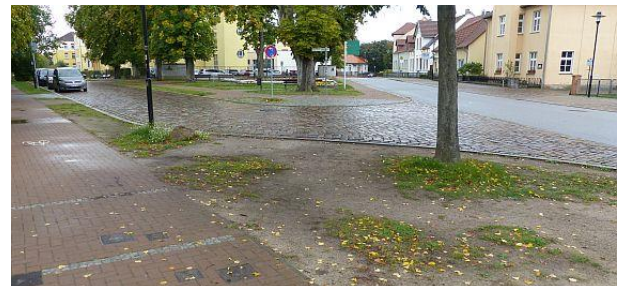
- 035 Es ist zu empfehlen, die Straße zu wechseln. Aber auch hier ist der vorgesehene Übergang weit aus der Kreuzung zurückgezogen worden und kaum erkennbar. Und auch hier zeigen Trampelpfade die üblich begangenen Wege.

■ Auch an dieser Stelle sollte die Querungsstelle deutlich vorgezogen werden. Die Situation ist so zu klären, dass man vom Bahnhof kommend die Promenade (Foto 036) benutzt und dann auf einem reinen Fußweg ohne Schlenker und eine umständliche Wegeführung bis zum Prenzlauer Tor (Foto 024) geführt wird. Das war das Ergebnis einer Diskussion bei der gemeinsamen Begehung und beim Handlungsbedarf waren sich alle einig.

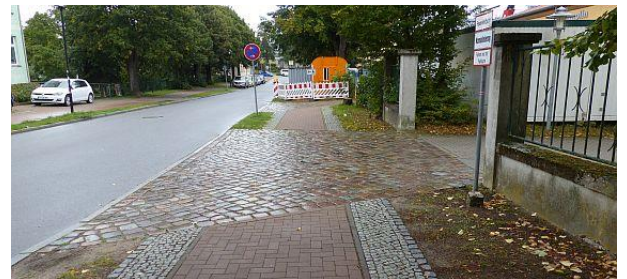
037 An dieser Stelle ist eine anders gepflasterte Gehwegüberfahrt durchaus sinnvoll, obwohl sie auch als Ein- und Ausfahrt zum Sana Krankenhaus Templin durchaus für Rollatoren angenehmer hätte ausfallen können.

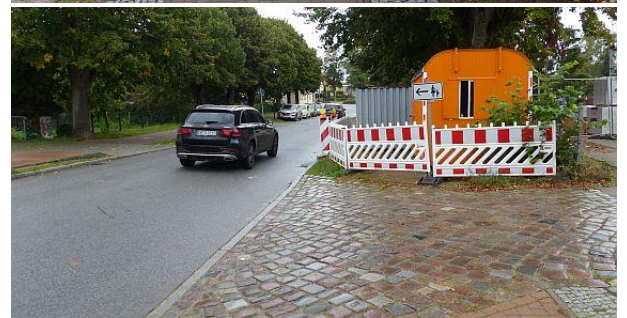
038 Eine temporäre Unterbrechung, die leider nicht nach den Regelwerken für die Einrichtung von Baustellen gesichert ist. Brisant ist, dass sich diese Situation direkt an der Ausfahrt der Rettungswacht Templin befindet.

■ Baustelleneinrichtungen sind dem Amt vorzulegen und von diesem zu genehmigen.

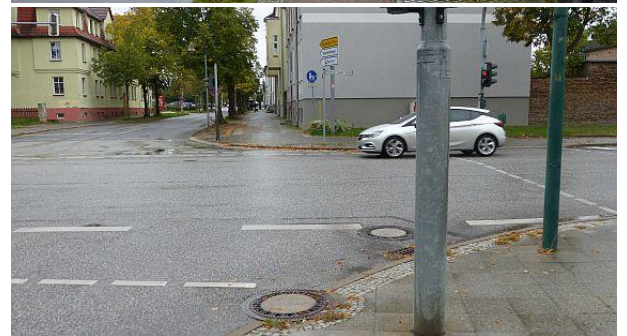
040 Auch hier ist die Furt unnötigerweise von der Kreuzung abgesetzt.

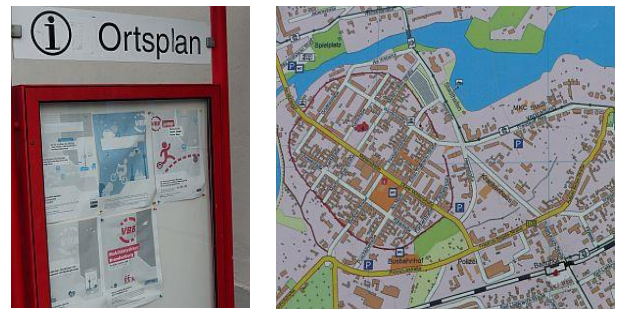
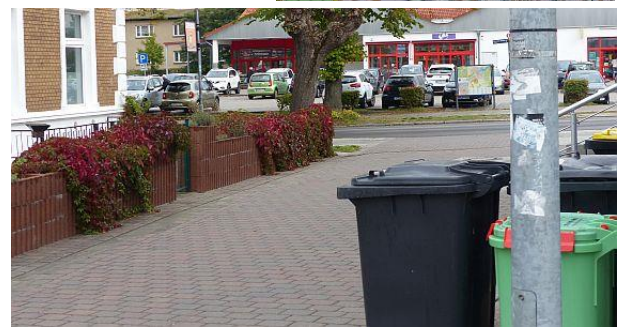
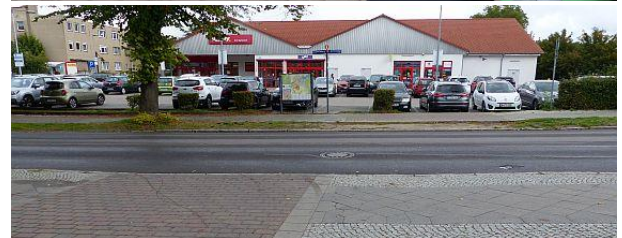
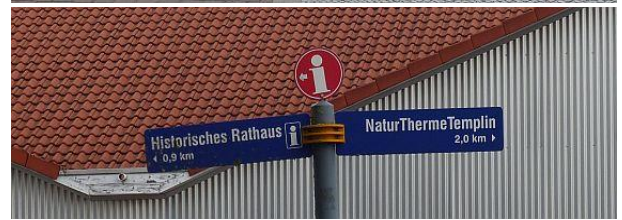
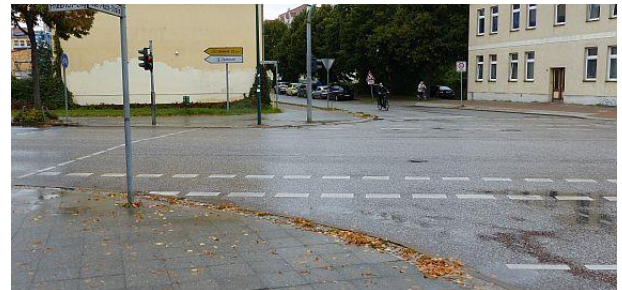
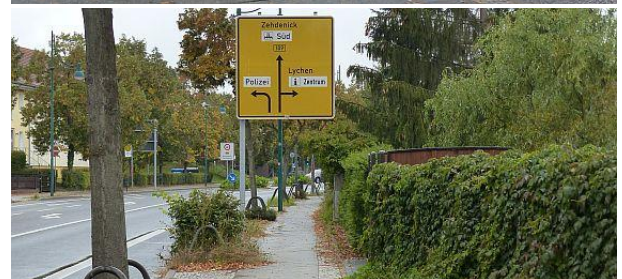
- 042 An der Informationstafel befinden sich unter
043 „Ortsplan“ diverse Informationen des Ver-
kehrsverbundes Berlin-Brandenburg VBB.
Man muss den Bahnsteig verlassen, um auf
den Ortsplan zu stoßen.

- 044 Wenn man den Bahnhof verlässt, führt der
Weg nach rechts abbiegend auf die Robert-
Koch-Straße. Eine erst einmal nicht beson-
ders freundliche Situation für das Erreichen
des touristisch attraktiven staatlich aner-
kannten Luftkurorts (1971) und des staatlich
anerkannten Thermoheilbads (2017)
Templin.

- 045 Auf der anderen Straßenseite, warum auch
immer, befindet sich ein erster Wegweiser.
Er ist kaum wahrzunehmen und auch, wenn
man ihn wahrnimmt, wegen der Entfernung
kaum zu entziffern.

- 046 Man kann annehmen, dass sich das „Histo-
rische Rathaus“ im Zentrum befindet und
hat nun wenigstens eine Angabe über die
Laufrichtung erhalten.

- 047 Die Robert-Koch-Straße entlang (vgl. Foto 41)
führt der Weg zur Friedrich-Engels-Straße.
Dort befindet sich für den Kraftfahrzeugver-
kehr ein großer weißer Wegweiser zum
„Zentrum“. Also nicht weiter zur Promenade
und zum Prenzlauer Tor (wie in 024 bis 040 in
umgekehrter Richtung beschreiben).

- 048 Diese zweite mögliche Variante zur Errei-
chung der Innenstadt kann man zu Fuß
wegen des Straßenlärms auf der stark be-
fahrenen Friedrich-Engels-Straße kaum
genießen. Man läuft wie am Rande einer
Autobahn.

- 049 An der nächsten Einmündung der Oberen
Mühlenstraße wurde kein Wegweiser zur
Innenstadt wahrgenommen.

■ Es wäre hilfreich, wenn das einmal für
Ortsunkundige verständlicher wäre.

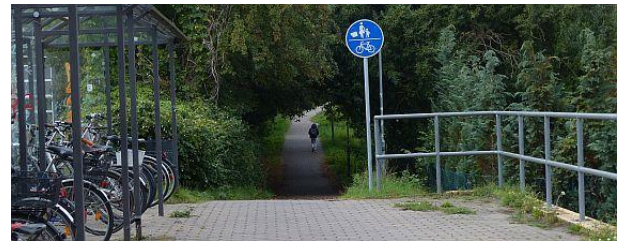
- 050 Noch einmal zurück zum Bahnhof (siehe Foto 042): Es gibt noch eine dritte Erreichbarkeit der Innenstadt vom Bahnhof aus, man muss sie nur kennen. Dieser etwas düstere Eingang eines Fuß- und Radweges führt auf einem kürzeren und auch angenehmeren Weg zur Innenstadt.

■ Hier fehlt nur ein Hinweisschild.

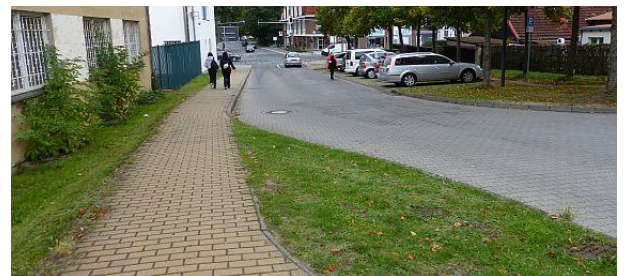
- 063 Der Weg führt dann abwärts zur Friedrich-Engels-Straße, Abzweig Obere Mühlenstraße (Foto 49).

■ Dieser Weg ist deutlich angenehmer als an der Friedrich-Engels-Straße entlang (Foto 48), müsste aber als Fußweg deutlicher herausgearbeitet werden.

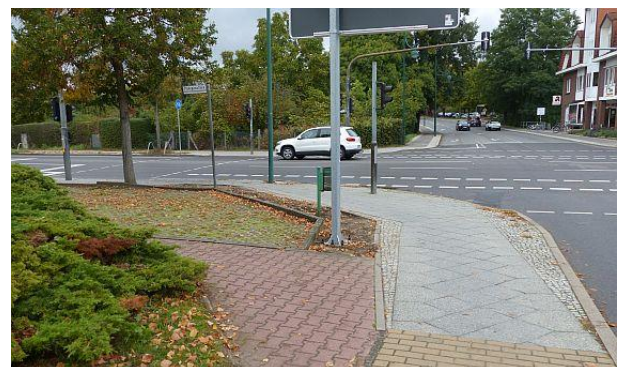
- 064 Am Abzweig Obere Mühlenstraße ist die Furt unverständlich weit eingerückt.

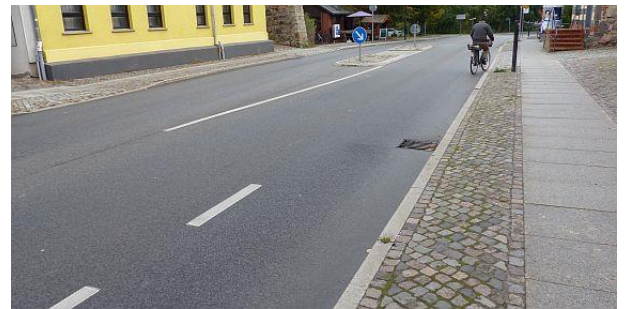
- 068 Die derzeitige Markierung bietet keinen Schutz, die Radfahrenden fühlen sich zu Recht gefährdet. An dieser Mittelinsel ist die Problematik deutlich zu erkennen:

■ Die Leitlinie (Zeichen 340 StVO) muss auch im verengten Fahrbereich durchgeführt werden, nötigenfalls mit einer auch verengten Radspurbreite. In der Linie ist als Schutzmaßnahme dagegen eine Fahrstreifenbegrenzung (Zeichen 295) notwendig.⁶ Dieser Aussage stimmten bei der gemeinsamen Begehung 6 von 11 Beteiligten zu, alle anderen enthielten sich, eine Person schlug zusätzlich einen farbigen angelegten Radbereich vor.

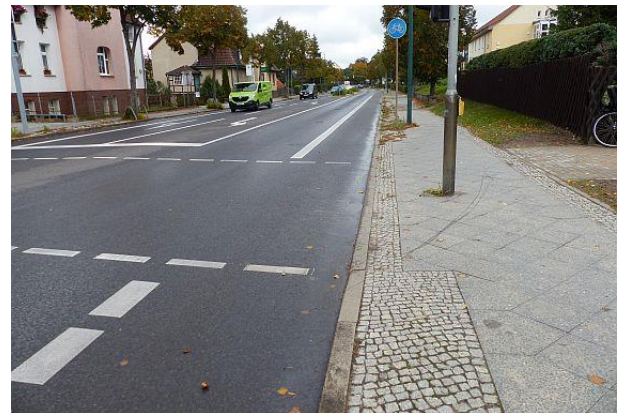
- 069 Noch einmal zur Verdeutlichung: Vorgesprochen wird eine Markierung mit einem durchgehenden weißen Streifen, der nur dort unterbrochen wird, wo ein Fahrzeug aufgrund der verengten Situation oder anderer Gründe diesen überfahren muss. So wie es in Templin z.B. in der Friedrich-Engels-Straße korrekt umgesetzt wurde. Alle anderen Varianten bieten leider keinen ausreichenden Schutz für den Radverkehr.

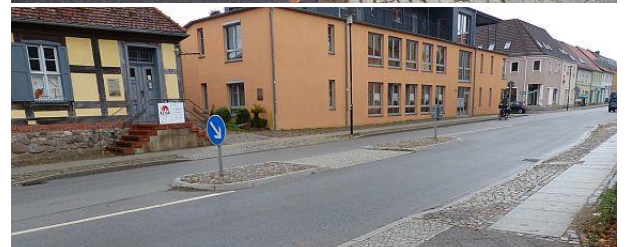
- 070 ■ An der Engstelle Akzisehaus sollte geprüft werden, ob hier nicht ein Fußgängerüberweg auch im Hinblick auf eine bessere Sicherung des Mauerrundwegs sinnvoll wäre. Dieser Vorschlag stieß bei der gemeinsamen Begehung auf Gegenliebe,

zumal dann für den Radstreifen genügend Platz geschaffen werden könnte. Der Einwand, dass an dieser Stelle früher einmal möglicherweise bereits ein Zebrastreifen vorhanden und dann rückgebaut wurde, ist nicht zielführend. Da es Zeiten gab, in denen Fußgängerüberwege in allen Städten oft durch Lichtsignalanlagen ersetzt wurden. Das aber hat sich als eine Fehlentwicklung herausgestellt. Heute gelten Fußgängerüberwege als mit anderen Querungsanlagen gleichberechtigte Maßnahme und eine Abwägung könnte hier durchaus zugunsten dieser ausfallen.

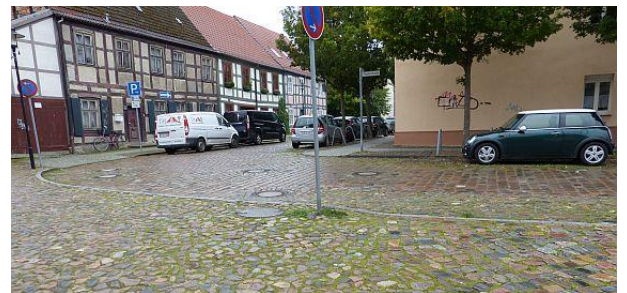
- 072 An der Fischerstraße Ecke Rühlstraße ist noch einmal deutlich zu erkennen, wie schön der Erhalt der mittelalterlichen Straßenstruktur und wie schwierig es für Menschen mit Mobilitätseinschränkungen ist, die Straßen zu benutzen.

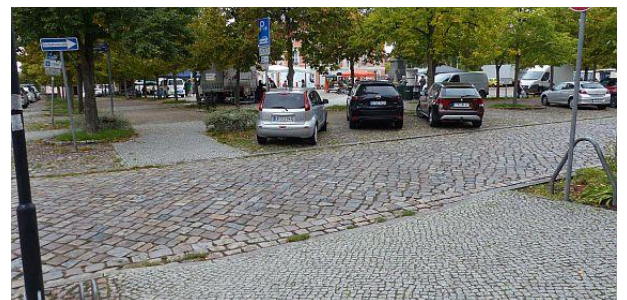
- 074 ■ Die üblichen Übergänge vom Straßennetz zum Marktplatz sollten sinnvollerweise auch mit dem Kleinpflaster ausgeführt werden.

Damit wäre eine fußverkehrsgerechtere Raumwirkung zu erzielen.

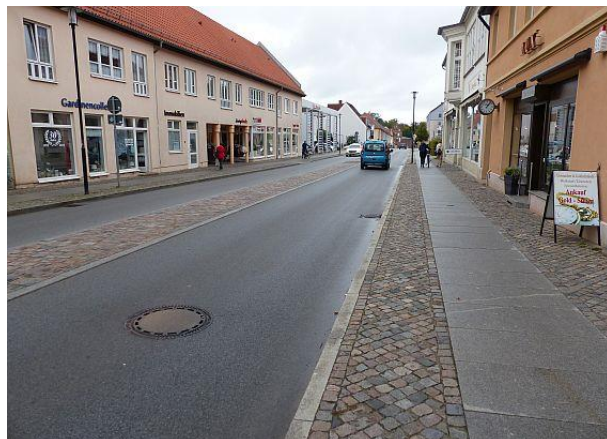
- 76 Die Straße zeichnet sich aus durch weitestgehend auch an Ausfahrten durchgezogene Gehwegplatten, relativ breite Fahrspuren und einen teilweise durchgezogenen Mittelstreifen. Ab der Kantstraße in Richtung Westen sowie auch in dem Straßenabschnitt Obere Mühlenstraße im Osten entfällt der Mittelstreifen und wird ersetzt durch beidseitig angelegte Radfahrspuren. Die zulässige Höchstgeschwindigkeit ist auf 30 km/h festgelegt.

Nach dem geltenden Regelwerk dienen Mittelstreifen „insbesondere dem linearen Überquerungsbedarf, wie er z.B. in Stadtstraßen mit beidseitigem Geschäftsbesatz auftritt“. Insofern ist die Situation in der Mühlenstraße für die Maßnahme zutreffend. Zur Absicherung wird weiter ausgeführt: „Zusätzlich können sie folgende Elemente aufnehmen:

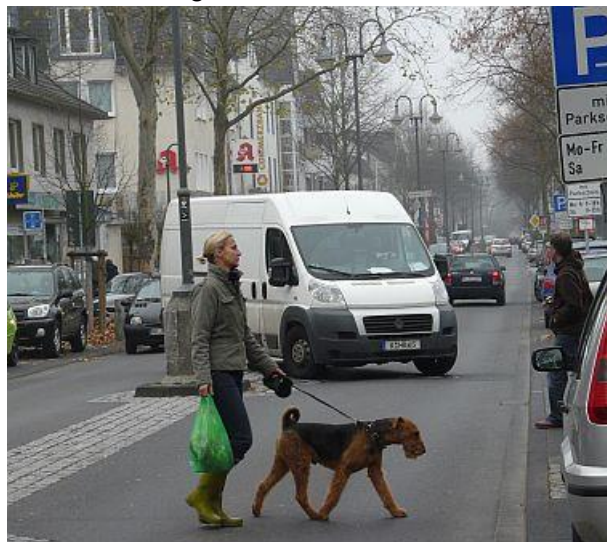
- 077 Erstmals umgesetzt wurde der durchgehende Mittelstreifen für die Verbesserung der linearen Überquerung eines sehr langen Straßenabschnittes konsequent in einer frequentierten Haupt- und Einkaufsstraße in Hennef (Sieg) in Nordrhein-Westfalen. Auf dem Foto sind als wesentliches Merkmal die Beleuchtungselemente mit einem sehr massiven Fußsteil in der Straßenmitte erkennbar. Dadurch ist ein seitliches Überfahren des Mittelstreifens nicht möglich.

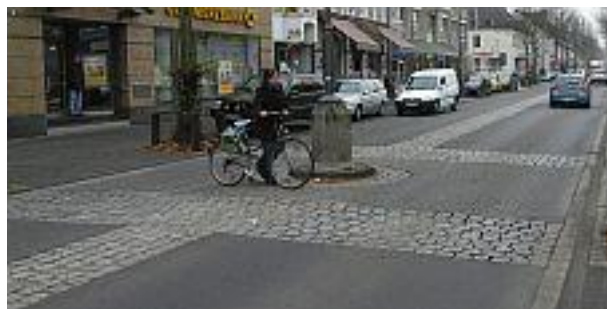
- 078 An besonders wichtigen Querungsstellen wurde eine zusätzliche Pflasterung in Querrichtung zu den Fahrstreifen vorgenommen, die noch einmal die Fahrgeschwindigkeiten abbremsen soll. Für Fußgänger und Radfahrende ergeben sich dadurch zusätzliche Querungsanlagen mit einer deutlichen Markierung in Gehrichtung. Die Maßnahme gilt in Kreisen der Verkehrswissenschaft als ein gelungenes Modellvorhaben
(Fotos 2010)

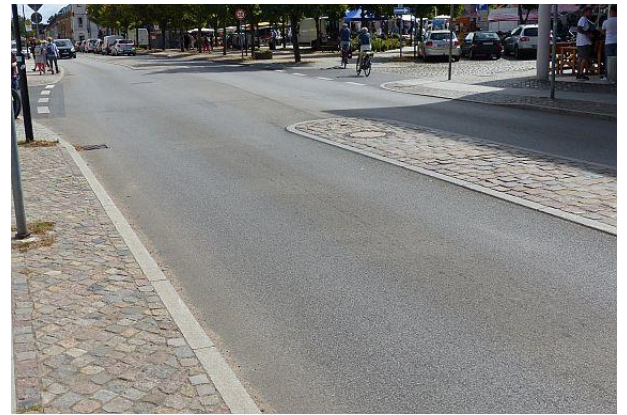
079 Die wesentlichen Unterschiede der Templiner-Maßnahme sind:

- a) Der Mittelstreifen ist durchgehend befahrbar,
- b) an der Stelle mit dem ausgeprägtesten Querungsbedarf für den Fuß- und auch den Radverkehr ist der Mittelstreifen ausgesetzt,
- c) es fehlen deutlich herausgestellte weitere Querungsanlagen und

- d) Radfahrende fühlen sich aufgrund der immer noch hohen Fahrgeschwindigkeit gefährdet und benutzen in einem starken Maße die Gehwege.

■ Wenn der angelegte Mittelstreifen allerdings nur als Überfahrstreifen gedacht war – wie es das Landesstraßenbauamt offensichtlich mitgeteilt hat - , ist diese Maßnahme eine Irreführung und Gefährdung für die querenden Verkehrsteilnehmerinnen und Verkehrsteilnehmer zu Fuß und mit dem Rad, sowie eine Platzverschwendung. Dann sollte er wieder rückgebaut werden zugunsten von Fahrradstreifen.

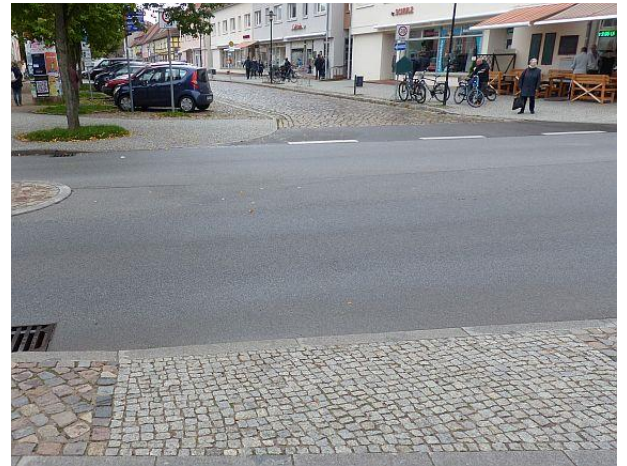
080 Die auffälligste Situation ist wohl an der Querungsstelle der Kreuzung Berliner Straße – Mühlenstraße – Pestalozzistraße nördlich vom Marktplatz festzustellen. An der Stelle, wo die Querung durch die Gehwegpflasterung vorgegeben ist, gibt es keinen Mittelstreifen.

Empfohlen wird die Einrichtung eines Fußgängerüberweges auf beiden Seiten der Berliner-Straße bzw. Pestalozzistraße und die Prüfung, ob auch an der nächsten Querungsstelle der Straße Am Markt – Mühlenstraße – Ernst-Thälmann-Straße – Obere Mühlenstraße die vorhandene Lichtsignalanlage durch Fußgängerüberwege ersetzt werden kann.

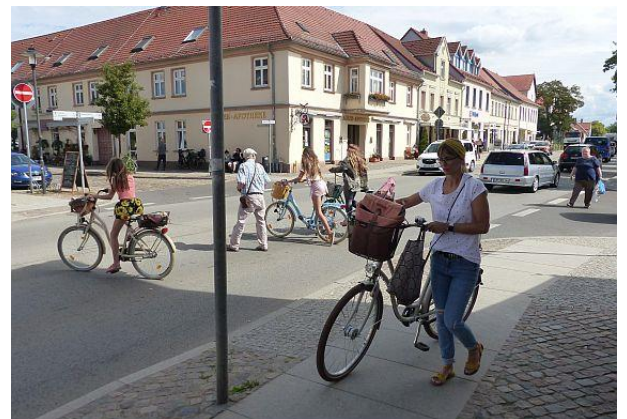
- 082 Und gerade in diesem Augenblick fehlt der Mittelstreifen oder eine Mittelinsel, um sich auf den zweiten Verkehrsstrom zu konzentrieren. Genau dafür sind diese Querungsanlagen aber gedacht. Im Beobachtungszeitraum wurden keine Beinahe-Unfälle, aber zahlreiche sehr kritische Situationen festgestellt. Insbesondere langsamere und Menschen mit Mobilitätseinschränkungen scheinen hier ein echtes Problem zu haben. Dabei sind Handicaps nicht nur bezüglich der Bewegung, sondern auch bei Sehschwächen zu beachten. Starke Sonnenblendung, wie hier durch die Südsonne, und verschattete Bereiche machen es vielen Menschen schwer, herannahende Fahrzeuge rechtzeitig zu erkennen. Aber auch Kinder kann man nicht allein über diese Straße queren lassen.

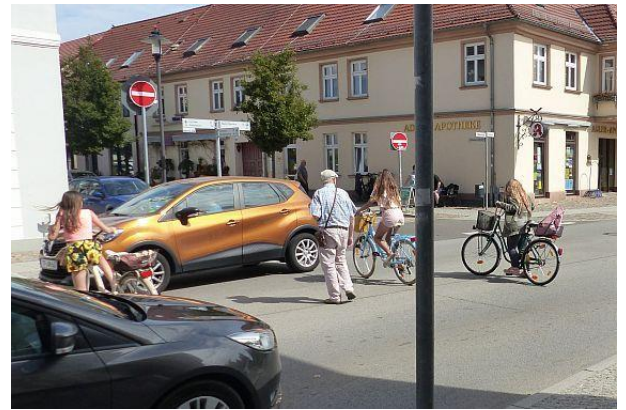
Der Mittelstreifen ist für das Aufstellen von Fahrrädern und Kinderwagen zu schmal: Nach den Regelwerken müssen Mittelstreifen mit möglichem Zwischenhalt mindestens 2,50 Meter, bei Benutzung auch des Radverkehrs mindestens 4,00 Meter breit sein.⁸ Eine zusätzliche Lichtsignalanlage aber würde den Verkehrsfluss der Fußgänger, Radfahrer und auch der Kraftfahrzeuge eher noch weiter einschränken. Deshalb ist eine Regelung sinnvoller, die sich auf den Querungsbedarf kontinuierlich flexibel einstellen kann.

Die letztgenannte Maßnahme würde der Stadt Geld sparen und den Kraftfahrzeugverkehr verflüssigen. Er wird dann auch an dieser Stelle nur bei Bedarf gestoppt. Das würde sich vorteilhaft für alle Verkehrsteilnehmergruppen auswirken. Eine solche Maßnahme ist allerdings nur durch ein städtisches Verkehrskonzept sinnvoll, bei dem der unerfreuliche Rundumverkehr um den Markt eingegrenzt wird und es aus der Straße Am Markt nur einen sehr geringen Abbiegeverkehr in die Obere Mühlenstraße gibt.

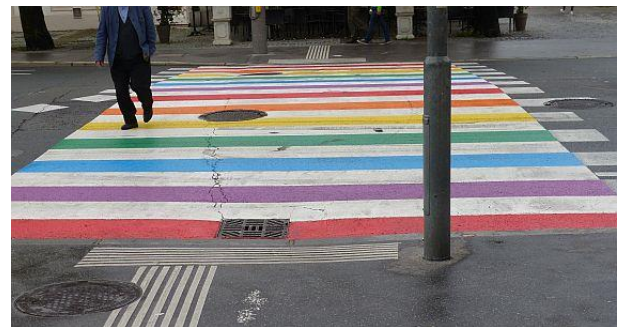
- 083 Ein wenig mehr Mut, aber auch ein Alleinstellungsmerkmal Templins und gut zur baulichen Umgebung passend wären etwas buntere Streifen zwischen den Zebrastreifen. Es muss ja nicht ganz so grell ausfallen wie z.B. hier auf dem Foto in österreichischen Städten. Offiziell erlaubt ist das auch in Deutschland nicht, aber dennoch nirgends verboten.

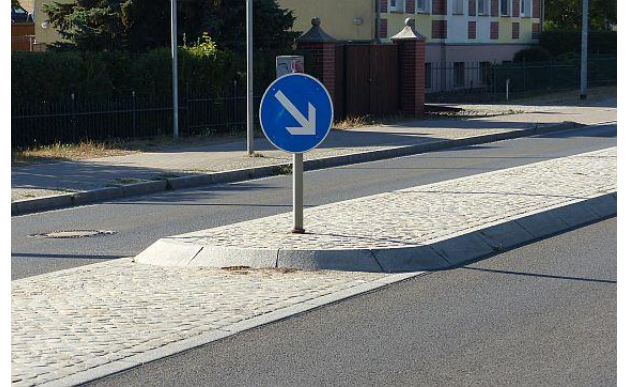
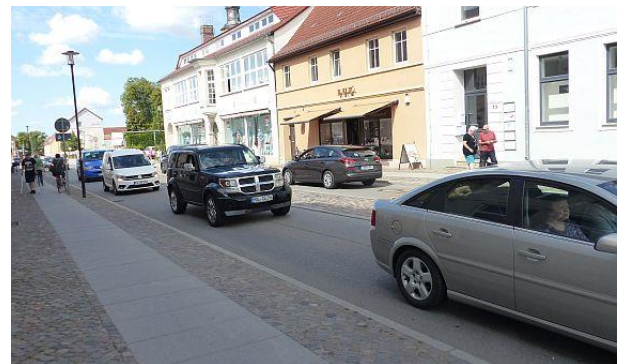
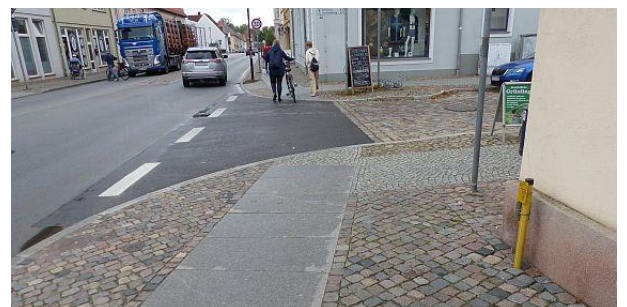
- 087 Der Übergang über die Pestalozzistraße ist barrierefrei ausgebaut, etwas irritierend für Ortsunkundige ist die Abknickung der Gehwegplatten wegen der großen Eckausrundung. Eigentlich sollen die Fußgängerinnen und Fußgänger möglichst sichtbar und in gerader Linienführung die Straße queren.

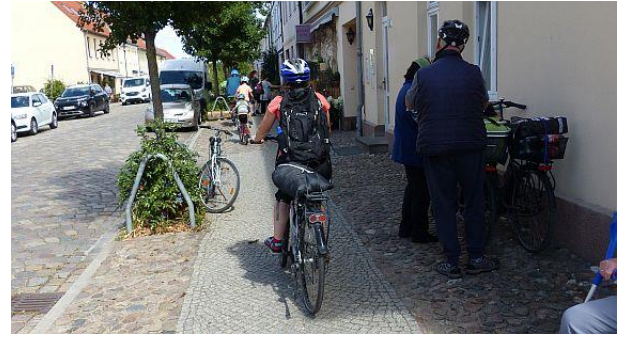
- 088 Ein Blick in die Pestalozzistraße zeigt, wie offensichtlich unbekümmert auf den Gehwegen Rad gefahren wird auch in dieser mit engen Stellen durch Geschäftsauslagen.

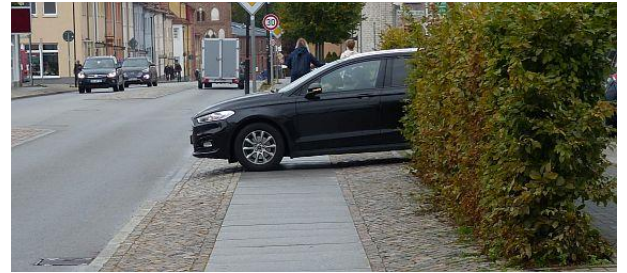
- 089 Das Foto zeigt ein positives Beispiel mit durchgezogenen Gehwegplatten auch in Parkplatzausfahrten am Rande der Mühlenstraße.

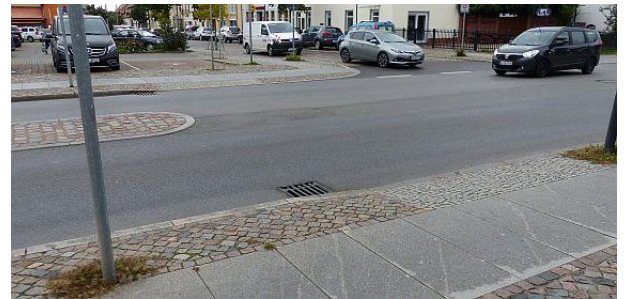
- 090 Für den Übergang an der Kantstraße werden die gleichen Empfehlungen ausgesprochen, wie für die Kreuzung Berliner Straße – Pestalozzistraße (Fotos 82-85).

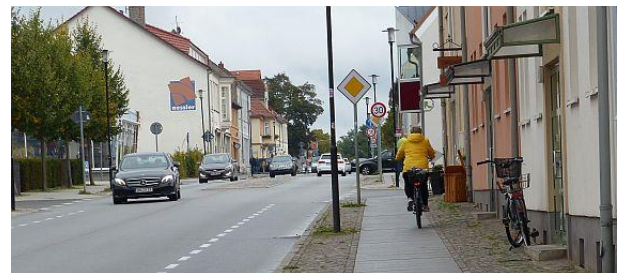
- 091 Im folgenden Straßenabschnitt ist wie in der Oberen Mühlenstraße (vgl. Foto 67-69) ein Fahrradstreifen eingerichtet und dennoch wurde dieser im Beobachtungszeitraum von keinem Radfahrenden benutzt. Es wurden daraufhin sieben Radfahrerinnen angesprochen, die Aussagen waren alle eindeutig in der Art: „Ich gefährde mich doch nicht selbst“. Kein einziges Fahrzeug hielt sich im gleichen Zeitraum an die in der Straßenverkehrs-Ordnung eindeutige Verhaltensregel: „Wer ein Fahrzeug führt, darf auf der Fahrbahn durch Leitlinien markierte Schutzstreifen für den Radverkehr nur bei Bedarf überfahren insbesondere um den Gegenverkehr auszuweichen.“¹⁶ Selbst die Rechtsprechung beinhaltet keinen Aspekt, der hier zutreffend gewesen wäre.

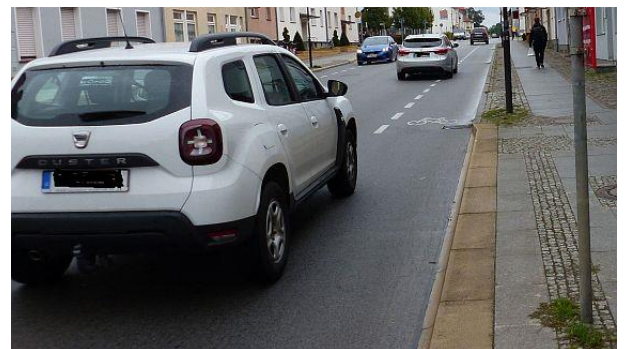
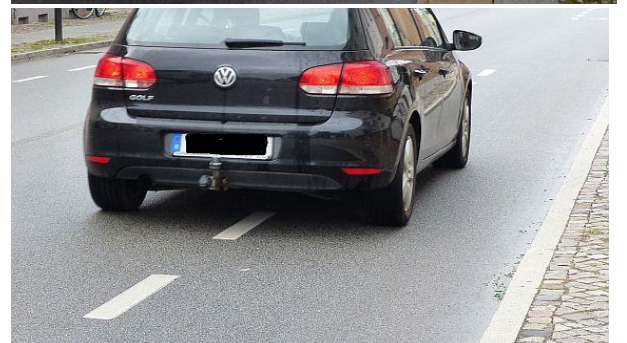
- 092 Wie in der Oberen Mühlenstraße (vgl. Foto 67-69)

ist an diesem Straßenabschnitt eine Fahrstreifenbegrenzung (Zeichen 295) notwendig, die nur an den Stellen unterbrochen wird (Zeichen 340), an denen Lastkraftwagen oder Busse ausweichen oder Haltestellen erreichen müssen.

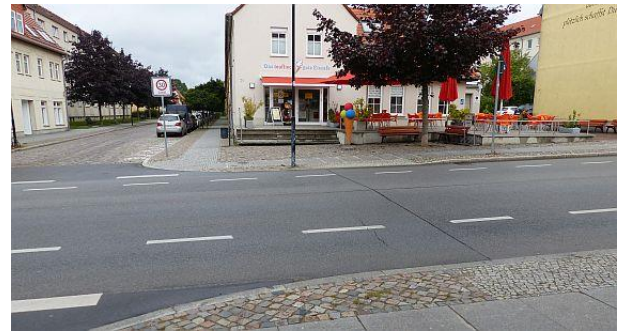
- 093 An der Kreuzung Mühlenstraße - Goethestraße herrscht zumindest in der wärmeren Jahreszeit reger Fußverkehr durch die allseits beliebte Eisdielen. Derzeit gibt es keine Querungsanlage.

■ An dieser Stelle wird zumindest auf der südöstlichen Seite ein Fußgängerüberweg empfohlen.

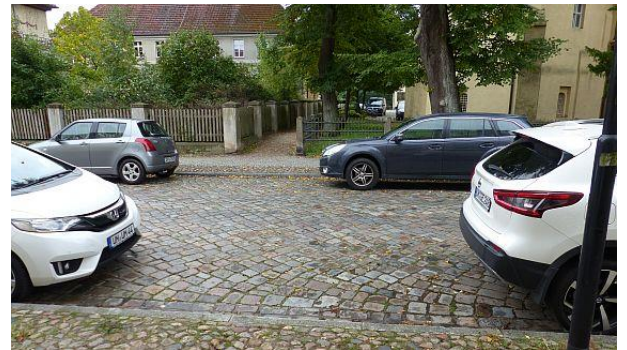
- 095 Diese Situation nur als Beispiel für die Anlage von Verbindungswegen hinter der Maria-Magdalenen-Kirche zum Jugendclub an der Lutherstraße.

■ Solche auch noch so kleinen Blockdurchwegungen sollten städtebaulich und durch gegenüberliegende Gehwegabsenkungen auf beiden Straßenseiten unterstützt werden.

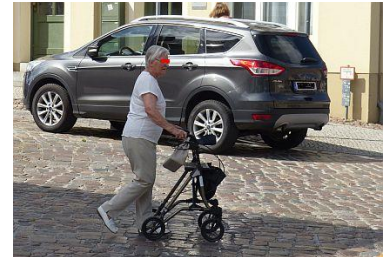
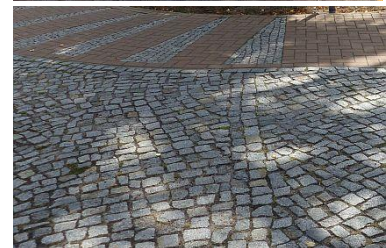
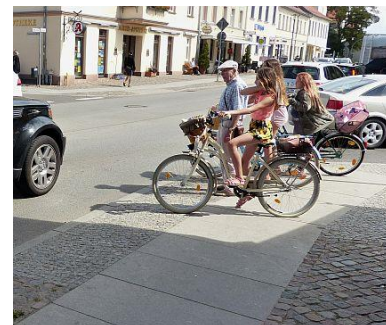
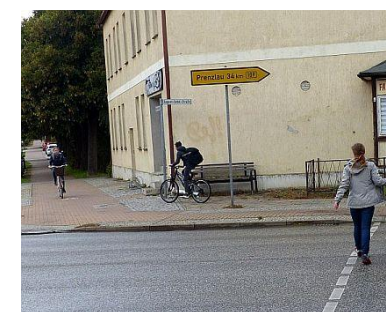
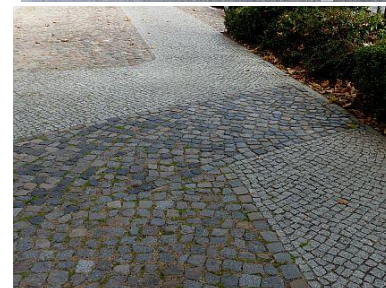
5. An fast jeder Hauseinfahrt ist in der Stadt der Gehweg für eine oftmals nicht barrierefreie gesonderte Pflasterung mit einer Abschrägung und einer konischen Aufweitung hin zur Fahrbahn unterbrochen.

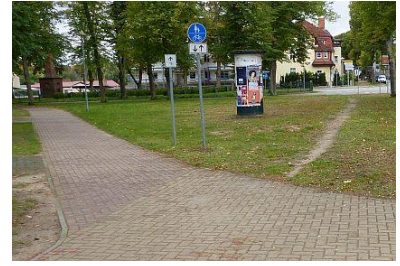
6. Trampelpfade, insbesondere in einigen Kreuzungsbereichen, zeigen, dass die Wegeführung nicht dem gewünschten Wegeverlauf entspricht. Es gibt nicht nachvollziehbare Umwege und mitunter ist das gewünschte Ziel vom Ausgangspunkt her nicht zu erkennen.

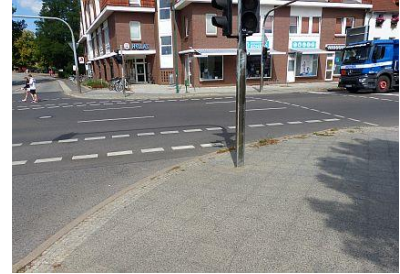
7. An den Hauptstraßen verhindern aus der Kreuzung weit zurückversetzte Furte oder andere Querungsanlagen eine direkte geradlinige Querung, so wie sie in den Regelwerken empfohlen wird.

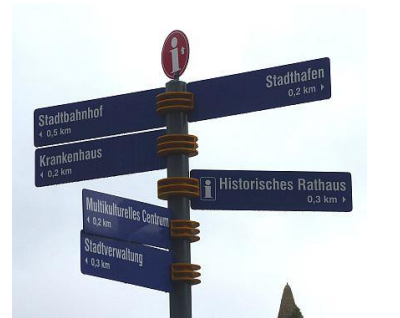
8. Die Fußgänger-Wegweisung ist überaus unvollständig, im Verhältnis zu den anderen Wegweisungen sehr klein und häufig an kaum wahrnehmbaren Orten aufgestellt. Die sollte in einer Stadt mit zahlreichen Gästen verbessert werden.

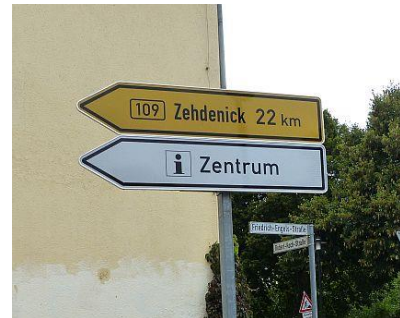
9. Insbesondere die Erreichbarkeit der Innenstadt vom Bahnhof Templin-Stadt aus ist für Ortsunkundige unzureichend ausgewiesen und die drei hauptsächlichen Möglichkeiten sind auch nicht klar definiert.

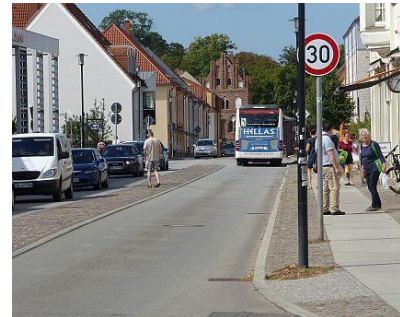
10. Die Mühlenstraße zeigt richtige Ansätze zur Förderung der Querungsmöglichkeiten für Fußgängerinnen und Fußgänger, die derzeitige Ausführung ist aber nicht konsequent auf dieses Ziel ausgerichtet und in dieser Form nicht akzeptabel.
