Wanderweg-Check:

Europäischer Fernwanderweg E10 – Ostvariante und Ruppiner-Land-Rundwanderweg (RLR) von Dannenwalde bis Bredereiche und zurück

Stand: 30. August 2023

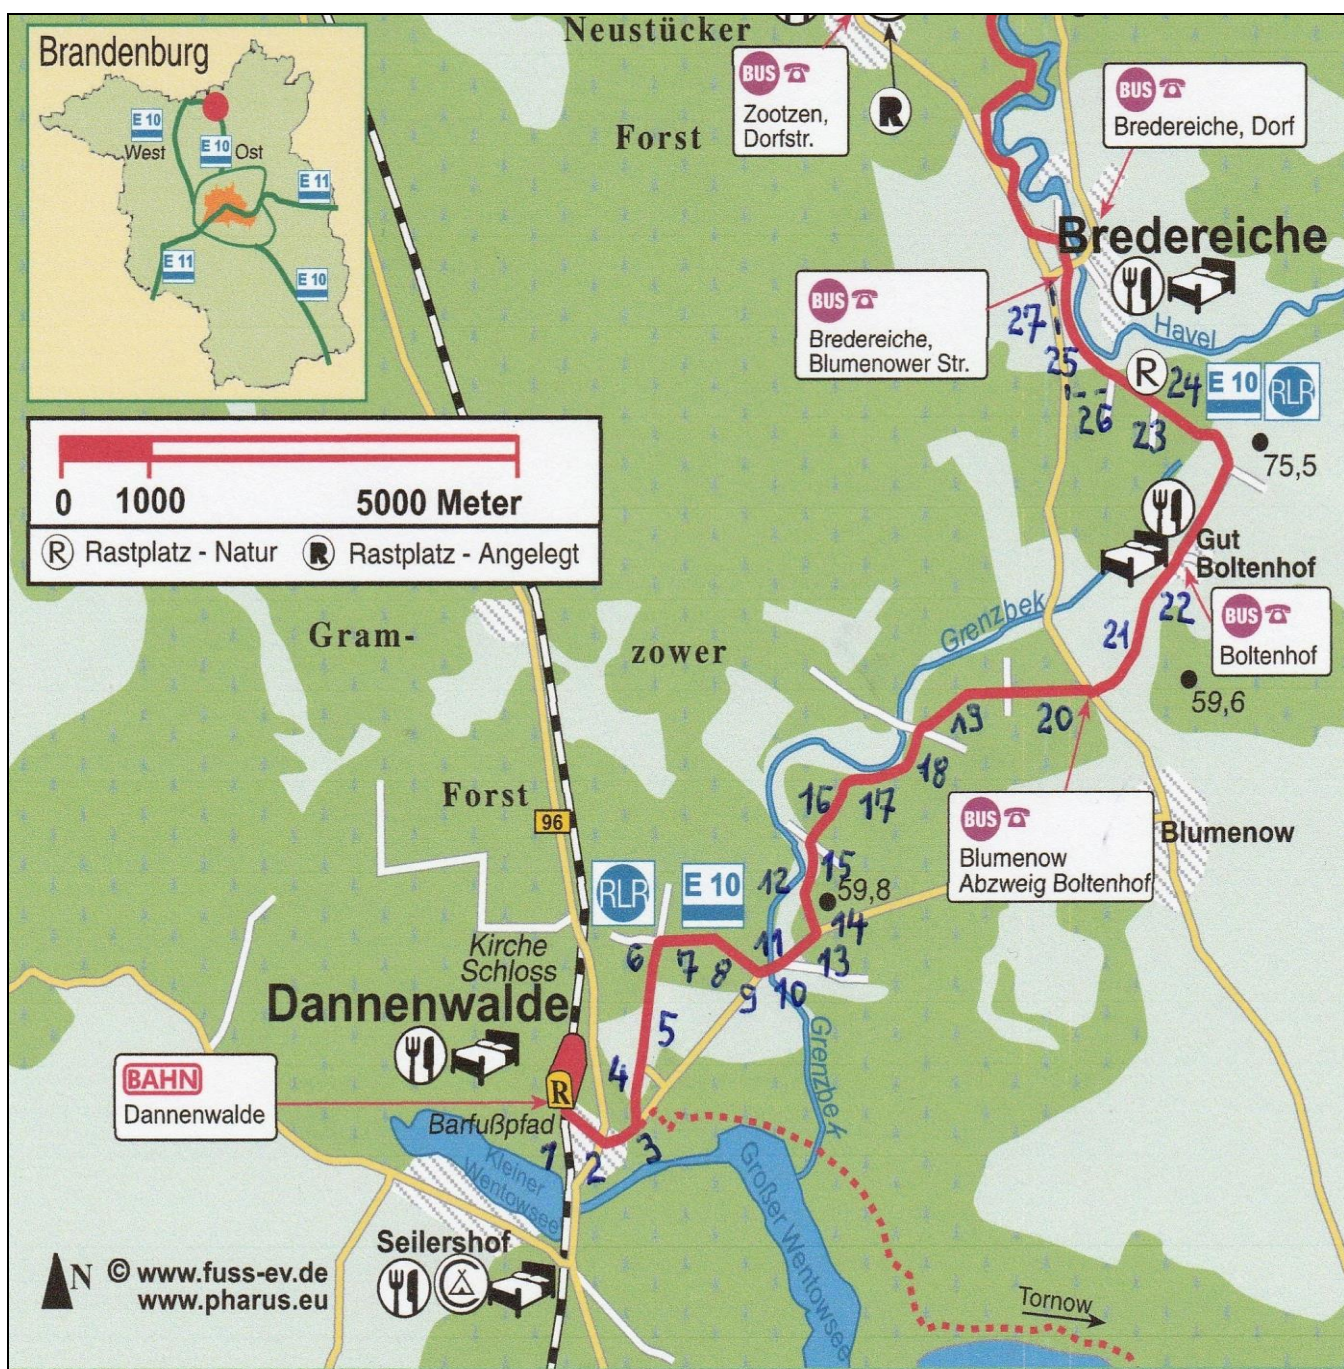
Die angegebenen Nummern dienen der Verortung im folgenden Text.

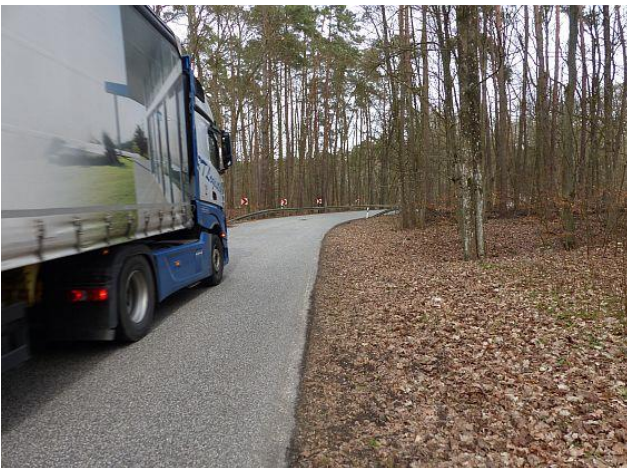
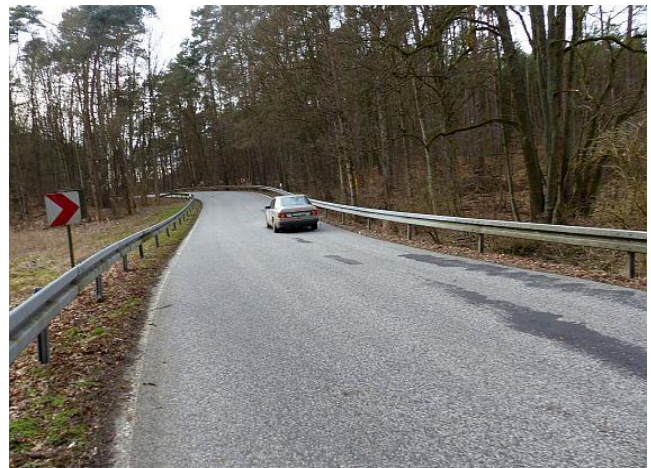
Insbesondere der kurze Abschnitt über die Genzbek-Brücke (Anmerkungen (10)) kann so auf gar keinen Fall als Wanderweg der höchsten europäischen Kategorie so belassen werden.

Hier gäbe es zwei Lösungsmöglichkeiten:

- a) Der Weg wird neben der Straßenbrücke nach unten auf die Ebene des Grenzbek-Tales und dort über eine kleine Fußgängerbrücke auf die andere Seite geführt. Das wäre möglicherweise sogar die kostengünstigere Möglichkeit, eine Quermöglichkeit eines dermaßen kleinen Baches kann eigentlich kein Problem darstellen.

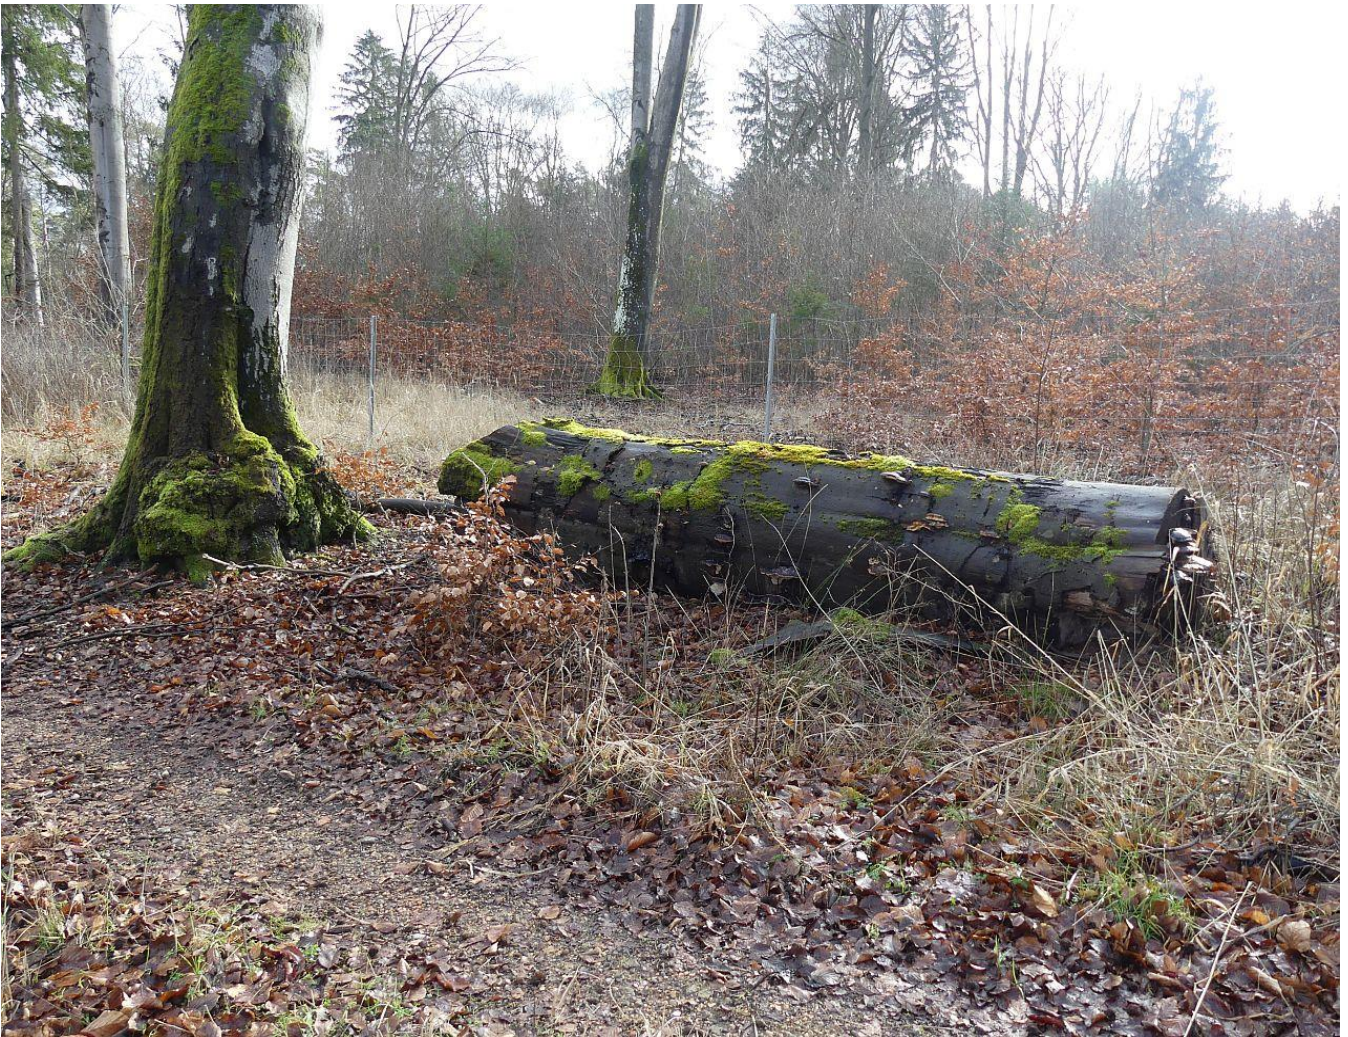
E10 auf dem Weg in Richtung Blumenower Straße (19)

- (16) Auch auf der folgenden Waldstrecke fehlen **Markierungen** zur Bestätigung der richtigen Wegwahl.
- (17) Spätestens an dieser Stelle ist eine **Bank** sinnvoll mit Blick auf das Grenzbek-Tal.
- (18) An der Wegekreuzung nördlich der Kellerberge sind die **Markierungen** nicht mehr zu erkennen. Eine Wegweisung ist aber nicht notwendig, da der E10 in beiden Gehrichtungen als Hauptweg erkennbar ist.
- (19) Im folgenden Abschnitt bis zu Blumenower Straße fehlen **Markierungen** zur Bestätigung.

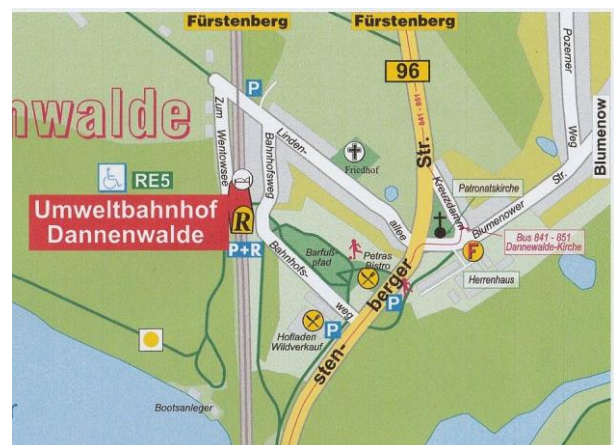
(01) Direkt am Bahnhof hat der Verein UBD e.V. eine Ortstafel mit einer Übersichtskarte aufgestellt, aus der der Verlauf des Stichweges zum E10 Polzowerweg zu erkennen aber auch nicht deutlich hervorgehoben ist. Leider fehlen im Ort jegliche **Markierungen** oder **Wegweisungen** in beiden Gehrichtungen bis zum E10 am Gemeindezentrum in Dannenwalde (Blumenower Straße).

(02) Der Weg über die B96 muss sehr sorgfältig **markiert** werden, da der direkte Übergang von der Lindenstraße zur Blumenower Straße keine ausreichenden Sichtverhältnisse bietet, um die Fürstenberger Straße (B96) zu queren. Es wird empfohlen, die vor vielen Jahren erkämpfte aber leider dann zu weit nach Süden versetzte Mittelinsel einzubinden. Da sich auf der östlichen Straßenseite keine anderen Möglichkeiten bieten, wird ein **Wegweiser** an dieser Stelle empfohlen.

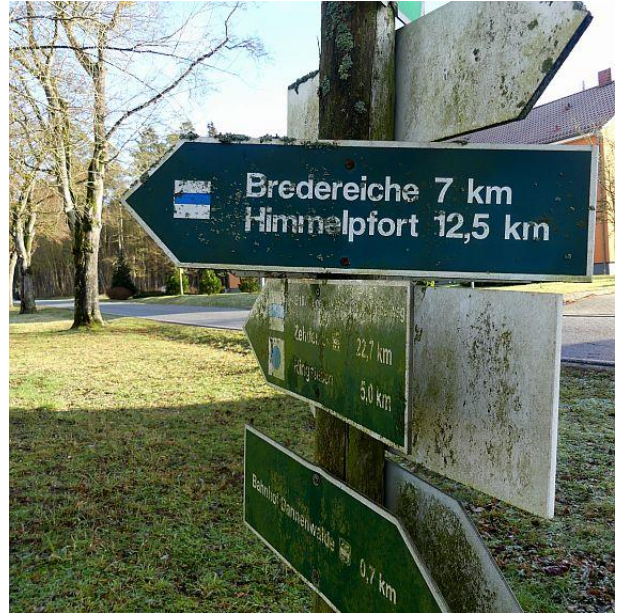
(04) Am Ortsausgang kann die Wegweisung des Laufpark-Weges nach rechts und damit nördlich der Industrieanlagen verwirren, deshalb muss an dieser Stelle mit **Markierungen** deutlicher hervorgehoben werden, dass der E10 weiter nach Norden führt.

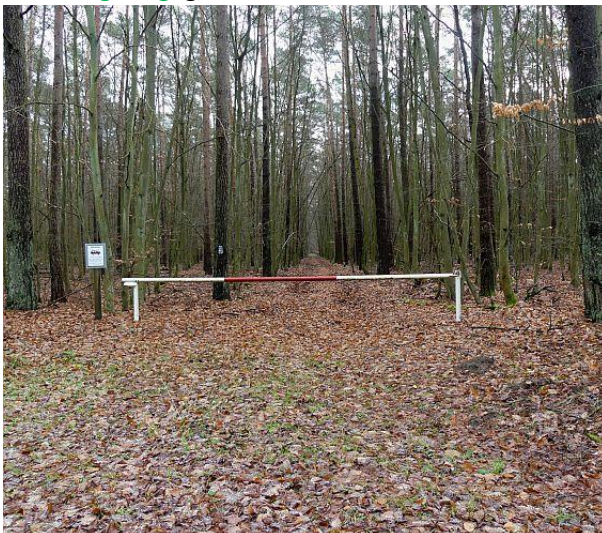
(06) Der Abzweig vom Pozerner Weg (Radwege) in Richtung Blumenower Straße ist zwar markiert, dennoch haben diverse Rückmeldungen von Wanderern und auch Wandergruppen ergeben, dass dieser Abzweig leicht übersehen werden kann und die Wanderinnen und Wanderer dann auf dem harten Belag des Radweges bis Bredereiche weitergehen und damit auch nicht die landschaftlichen Schönheiten des Wanderweges erleben. Hier muss unbedingt ein **Wegweiser** in beiden Richtungen aufgestellt werden. Darüber hinaus müssen noch einige alte **Markierungen ungültig** gemacht werden.

Wenn der Hauptweg, wie hier der Fernradweg Berlin-Kopenhagen, geradeaus führt, ist eine einfache Markierung seitlich an einem Baum nicht ausreichend.

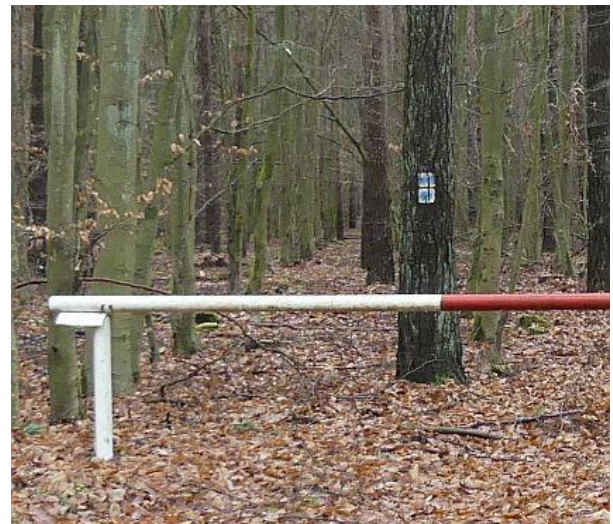
Selbst die doppelte Markierung (E10 + RLR) kann leicht übersehen werden. In die andere Richtung fehlt derzeit jede Markierung.

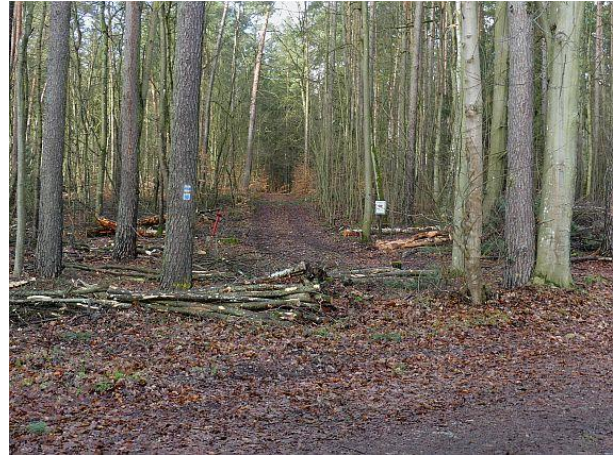
- (7) Die Markierungen durch den Wald sind weitgehend in Ordnung, sollten aber durch ein / zwei **Markierungen** in Gegenrichtung ergänzt werden.
- (8) Nur an einer Wegekreuzung muss noch einmal intensiver darauf geachtet werden, dass Wanderinnen und Wanderer durch **Markierungen** von beiden Richtungen aus den richtigen Weg wählen.

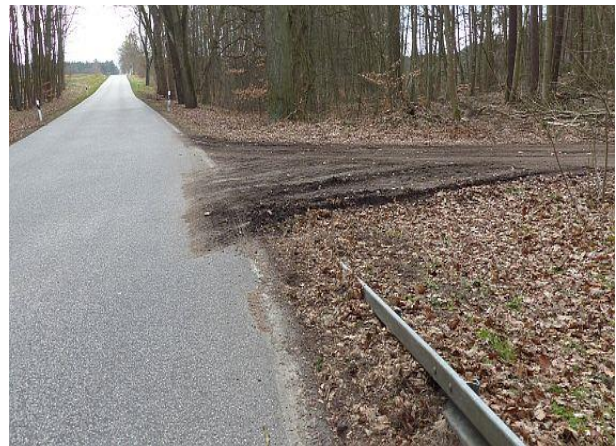
- (9) Die Anschlussstelle an der Blumower Straße war zum Zeitpunkt der Begehung durch Waldarbeiten völlig unübersichtlich. Insbesondere in Richtung Westen (rückwärts zum Begehungsgang) muss der Weg mittels Markierungen deutlicher herausgestellt werden, da man sehr schnell daran vorbeigehen kann. Hier empfiehlt sich eine neue **Wegeisung**.

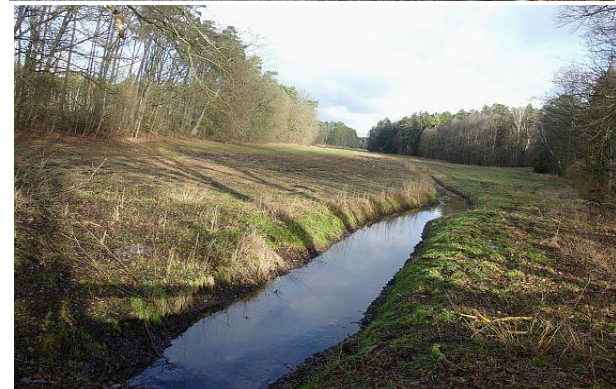
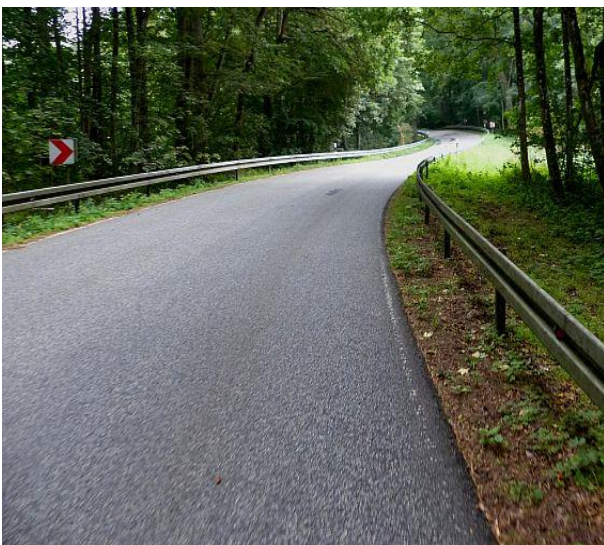
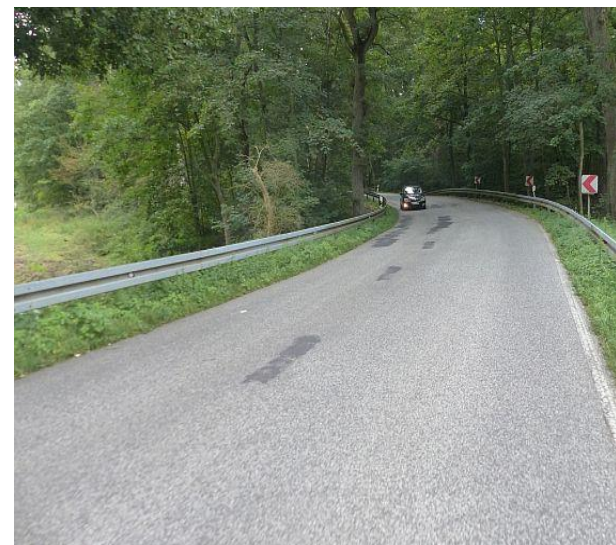
- (10) Der Übergang über den Bach Grenzbek ist mit der Begehung auf der Fahrseite neben den Leitplanken, der Unübersichtlichkeit, der kurvenreichen und engen Straßenführung sowie der schnellen Fahrweise fast aller Fahrzeuge mit einem recht hohen Anteil von Lastkraftwagen in dieser Form nicht akzeptabel:

- b) Eine weniger grundsätzliche Möglichkeit wäre es, durch deutliche Schilder gegenüber den Fahrzeugführern darauf aufmerksam zu machen, dass sich hier auch Wandernde, z.B. auch Familien mit Kindern direkt auf der Fahrspur befinden können (**Zeichen 133 StVO**), einem Überholverbot (**Zeichen 276 StVO**) und durch eine Heruntersetzung der zulässigen Höchstgeschwindigkeit (**Zeichen 274 StVO**). Dies ist als geringste Sicherheitsmaßnahme unabdingbar.

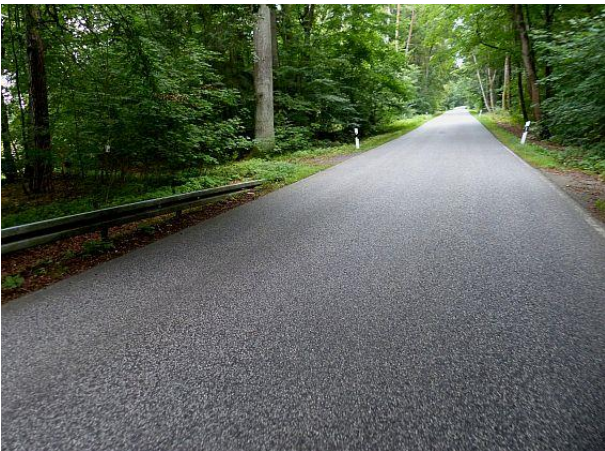
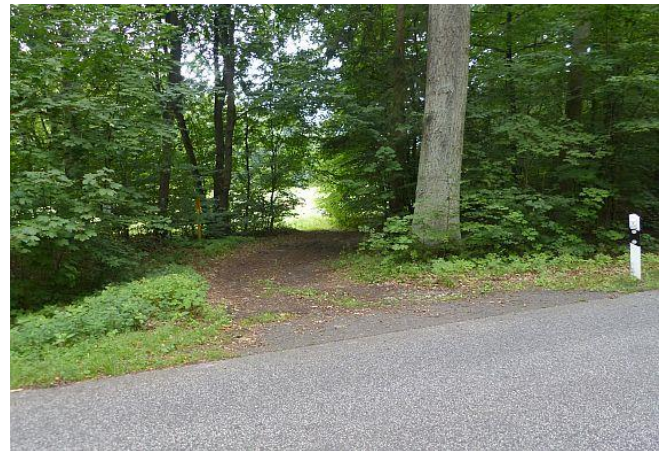
- (11) Gleich hinter dem Übergang des Baches Grenzbek ist der Linksabzweig deutlich, aber dennoch sind die Markierungen so zu interpretieren, dass man auch den Weg ins Tal des Grenzbeks gehen könnte. Hier muss es eine deutliche zusätzliche **Markierung** geben.

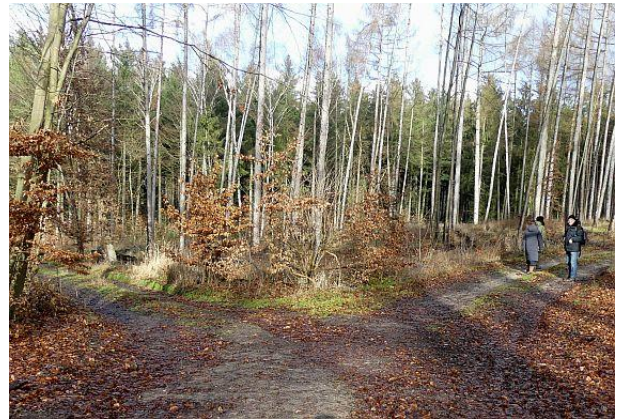
- (15) Nach dem sehr schönen Durchblick auf das Grenzbek-Tal führt ein Weg (Heuweg) fast geradeaus nach unten zum Grenzbek. An dieser Stelle fehlt jegliche Wegweisung und aus Richtung Dannenwalde könnte man ebenso diesen Weg wählen, der dann in einem Bogen wieder auf den E10 führt. Hier muss sehr deutlich **markiert** werden.

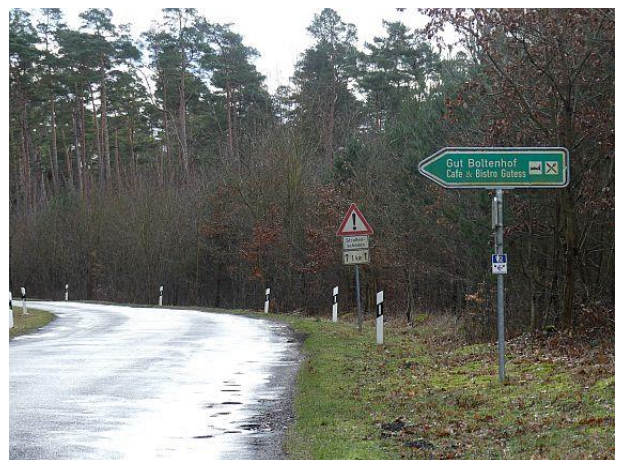
- (20) An der Blumenower Straße / Bredereicher Straße Haltestelle „Abzweig Boltenhof“ muss durch **Markierungen** verdeutlicht werden, dass die Lindenallee nach Boltenhof zu wählen ist.
- (21) In Boltenhof befindet sich eine Wegweisung und dennoch sollte der dort abknickende Weg noch einmal **markiert** werden.

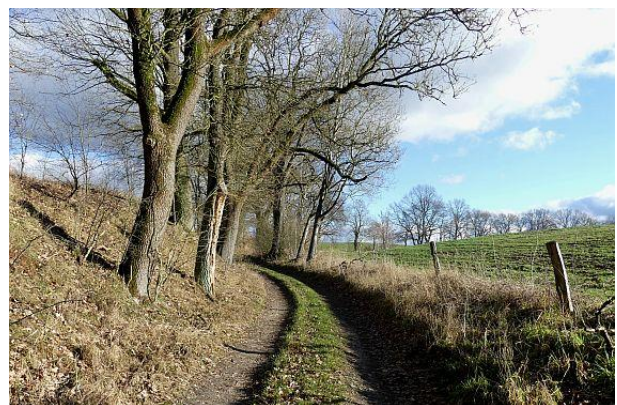
- (22) Am Ende der schluchtartigen Wegeführung in Verlängerung der Lindenallee ist die Gabelung nicht markiert, sodass insbesondere aus der Gegenrichtung das Risiko besteht nach Qualzow zu wandern anstatt nach Boltenhof. An dieser Stelle sind deutliche **Markierungen** mit Wegepfählen erforderlich.

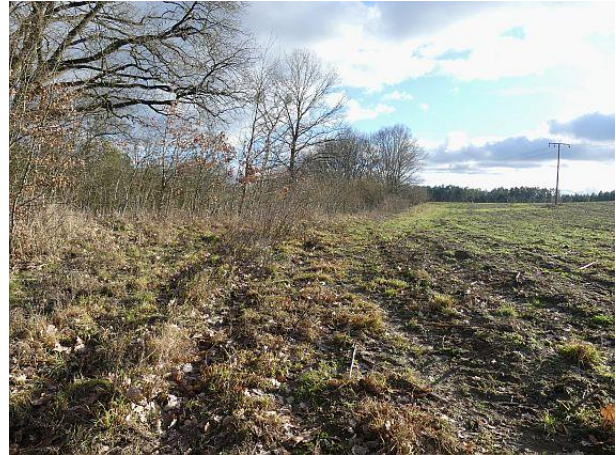
(25) Die landschaftlich sehr schöne Wegstrecke kurz vor Bredereiche ist in der Zwischenzeit offensichtlich zum danebenliegenden Acker zugeschlagen worden, sodass ein längerer Weg von etwa 520 Metern auf der schnell befahrenen Straße zwischen Zehdenick und Fürstenberg (Märkische Eiszeitstraße / Deutsche Tonstraße) ohne begehbaren Randstreifen zu benutzen ist.

Diese Wegeführung wurde auch Ende 2022 von der AUbE Tourismusberatung GmbH kritisiert, die im Auftrag des Landkreises Ostprignitz-Ruppin den Verlauf des E10 überprüft hat und die gesamte Etappe deshalb als negativ eingestuft hat. Eine Anfrage des FUSS e.V. wurde vom Bauamt/Bauplanung der Stadtverwaltung Fürstenberg/Havel beantwortet: Es handele sich um eine private Fläche und der Eigentümer hatte 2008 die Wegenutzung abgelehnt und es gab keine Alternative dazu. Unklar blieb dabei, wie weit die private Fläche geht, ob ein Weg daneben noch möglich ist oder sogar eine Wegeführung dicht am Ufer der Havel möglich wäre. Zu bedenken ist dabei, dass im Randbereich zwischen dem Acker und der Havel offensichtlich Biber tätig waren oder noch sind.

(26) Insofern muss dieser Abschnitt voraussichtlich erst einmal als Auswegstrecke weiterhin über die Straße geführt werden. Dafür fehlen am Weg **Markierungen**.

(27) An der Straße ist allerdings zu prüfen, ob ein begehbare Streifen möglich ist. Auch hier (vgl. 10) gilt die Verkehrssicherungspflicht und es bieten sich Hinweise Verkehrszeichen für Menschen auf der Fahrbahn (**Zeichen 133 StVO**), Überholverbot (**Zeichen 276 StVO**) und eine Heruntersetzung der zulässigen Höchstgeschwindigkeit (**Zeichen 274 StVO**) an.
