Bericht zu den Fußverkehrs-Checks in Erlangen, Stadtteil Büchenbach

Durchgeführt 2019 vom Fachverband Fußverkehr Deutschland FUSS e.V. im Rahmen des Projekts „Bausteine für kommunale Fußverkehrsstrategien“; in Zusammenarbeit mit der Stadt Erlangen

II. BEOBACHTUNGEN UND EMPFEHLUNGEN

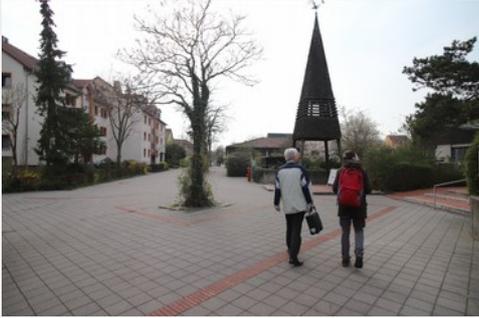
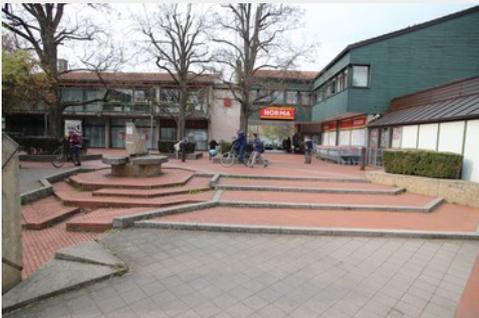
#1 Büchenbacher Anlage

Die Büchenbacher Anlage ist als Fußgängerzone gestaltet, wobei jedoch eine urbane Dichte, wie dies sonst mit Fußgängerzonen meist assoziiert wird, hier nicht gegeben ist. Für die Entwicklung einer Fußverkehrsstrategie kann dieser Bereich dennoch als ein zentraler Anknüpfungspunkt gesehen werden: In der Büchenbacher Anlage ist das Zufußgehen bereits die vorherrschende Fortbewegungsart.

- Die Büchenbacher Anlage wirkt eher als Durchgangsraum, lädt nicht zum Verweilen ein. Die bestehenden Sitzgelegenheiten sind wenig attraktiv (kalt) und zu wenige. Mülleimer fehlen. Hunde sind nicht angeleint.
- Radfahrer fahren schnell und strikt durch, v.a. an der Kreuzung mit dem Holzweg.
- Bemängelt wurde ein „ständiger Verkehr“ mit Fahrrädern und Autos sowie viel Anlieferungsverkehr (UPS, DPD, Hermes).
- Jugendliche veranstalten Moped-Rennen.
- Häufig verbreitet ist illegales Parken, da die Schranken, die die Zufahrt verhindern sollen, ständig offen sind.

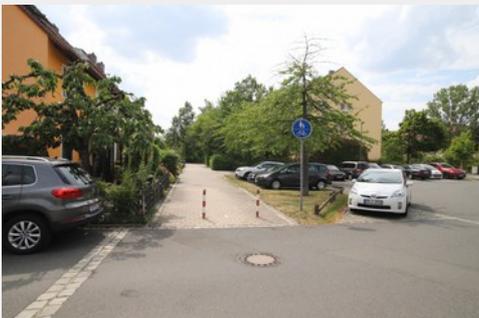
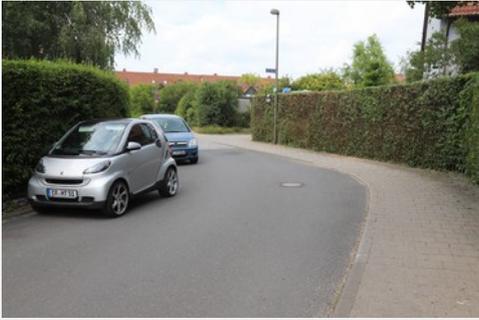
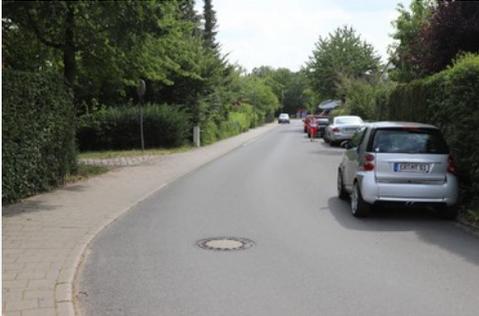
#2 Hofer Straße

Der Straßenname Hofer Straße bezeichnet ein verzweigtes Netz quartiersinterner Erschließungswege und -straßen (nördlich anschließend an die Büchenbacher Anlage, südlich in die Coburger Straße / Frankwaldallee einmündend). Etwa mittig der Nord-Süd-Ausdehnung befindet sich ein großer Wendeplatz. Dieser wird eingegrenzt durch eine Sammelgaragenanlage, eine doppelstöckige Quartiersparkgarage sowie senkrecht angeordneten Stellplätzen. Die von hier aus weiterführenden, schmalen Erschließungswege zu den einzelnen Hauseingängen verfügen über keine Stellplätze. Somit ist das Parken in diesem Quartier zentral organisiert, wodurch die weiterführenden Erschließungswege (Fußwege) von Pkw-Verkehr weitgehend freigehalten werden.

Die FVC-Teilnehmer bemängelten die großflächige Versiegelung – hingegen wurde der von hier weiterführende Fußweg in Richtung Büchenbacher Anlage als eher zu schmal bewertet. Insbesondere wurden die schlechten Sichtbeziehungen kritisiert, die aus falsch abgestellten Pkw's resultieren. Besonders kritisch zeigt sich dies südlich des Wendeplatzes im Bereich der abknickenden Hofer Straße. Durch am Straßenrand parkende Autos ist die Einsehbarkeit des weiteren Straßenverlaufs sehr stark eingeschränkt. Nach Aussage einiger Teilnehmer, wurden hier schon Unfälle beobachtet; auch würden Pkw's mitunter über den Gehweg fahren, wenn die Straße zugeparkt ist. Autos werden häufig im Halteverbot geparkt. Durch Falschparker im Bereich der Zu- und Ausfahrt der Parkgarage kommt es zu gefährlichen Sichtbeeinträchtigungen.

Die FVC-Teilnehmer sprachen sich übereinstimmend für stärkere Verkehrskontrollen in diesem Bereich aus; FUSS e.V. unterstützt diese Forderung.

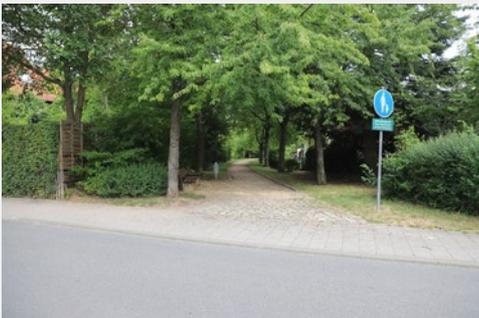
#3 Fußweg zwischen Hofer Straße und Forchheimer Straße

Spazierweg und Abkürzung für Fußgänger

Zwischen Hofer Straße und Forchheimer Straße (auf Höhe Kapellenstraße) befindet sich ein „grüner“ Verbindungsweg. Der schmale Fußweg mit wassergebundenem Belag, zusammen mit den Parkbänken und der alleeartigen Bepflanzung, vermittelt den Eindruck eines Parkwegs. Im Sinne einer Stadt der kurzen Wege bietet dieser Weg für Fußgänger im Anschluss an die Kapellenstraße eine notwendige Verknüpfung – ansonsten gibt es zwischen Windsheimer Straße und Frankenwaldallee keine Querverbindung.

Von den FVC-Teilnehmern wurde dieser Fußweg übereinstimmend positiv bewertet. Hingewiesen wurde auf den erneuerungsbedürftigen Belag, da dieser bei Regen angeblich stark verschlammmt; ebenso auf die Beobachtung häufig frei laufender Hunde. Kontrovers erörtert wurde die nicht vorhandene Beleuchtung. Dadurch ist dieser Weg in den Nachtstunden zu dunkel. Nach Ansicht einiger Teilnehmer seien während dieser Zeit die alternativen Wegeverbindungen ausreichend.

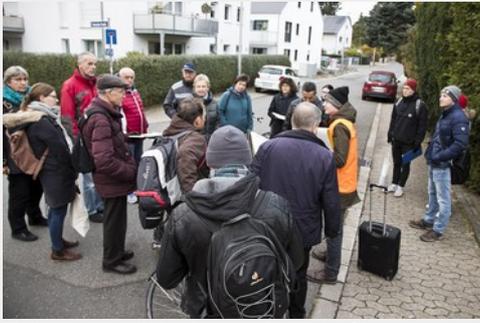
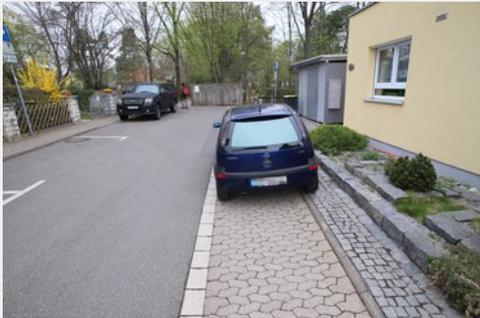
In der Stiftungsstraße wurde – stellvertretend für viele Straßen – das Problem des Gehwegparkens erörtert. Häufig vorzufinden werden (nicht nur hier) Pkws derart auf dem Gehweg „aufgeparkt“, dass ein Begehen des Gehweges unmöglich wird. Diese lt. StVO eindeutige Ordnungswidrigkeit führte innerhalb der FVC-Teilnehmergruppe rasch zu einer kontroversen Diskussion:

Teilnehmer diskutieren über die Situation

Empfehlungen: FUSS e.V. drängt hier aus Gründen der Verkehrssicherheit auf die Durchsetzung der Verkehrsordnung. Eine weitere Duldung des beobachteten Gehwegparkens würde im Prinzip bedeuten, als Antwort auf eine vorgefundene Ordnungswidrigkeit die (wörtliche) Begehung einer weiteren Ordnungswidrigkeit einzufordern – Fußgänger sind lt. StVO verpflichtet, die Gehwege zu benutzen und dürfen die Fahrbahn nur zum Queren betreten. Das Gehwegparken ist möglichst zu unterbinden durch eine deutliche Erhöhung der Verkehrskontrollen. Es ist nicht die Aufgabe der öffentlichen Hand (Stadtverwaltung), für das Abstellen privater Fahrzeuge im öffentlichen Raum (beliebig viele) frei nutzbare Stellplätze vorzuhalten.

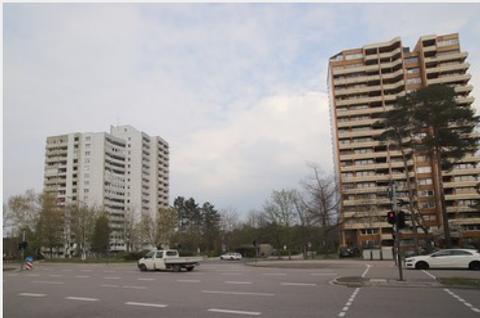
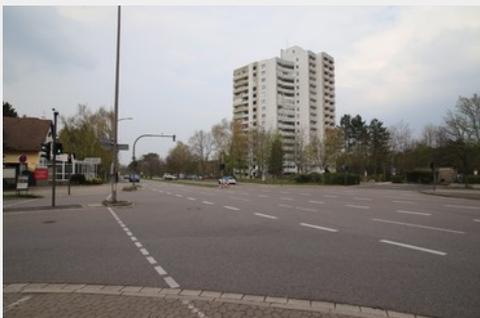
#5 Frankenwaldallee / Am Europakanal

In der Frankenwaldallee wird der Radverkehr auf dem Seitenraum geführt. Mittels markierter Trennlinie ist der Radweg vom Gehweg getrennt. In Anbetracht der Straßenbreite und der ausgewiesenen Geschwindigkeitsbeschränkung von 30 km/h könnte der Radverkehr auch auf der Fahrbahn geführt werden. Gegebenenfalls könnte für die Anlage von Radfahrerschutzstreifen auf der Fahrbahn auf den bepflanzten Mittelstreifen verzichtet werden.

Die Einmündungsbereiche der in die Frankenwaldallee einmündenden Kulmbacher Straße und Jakob-Nein-Straße sind sehr stark aufgeweitet. Daraus resultiert für die Fußgänger (in direkter Verlängerung des Gehweges) eine sehr breite überquerende Fahrbahn. Gleiches gilt für die Überquerung der Frankenwaldallee.

Empfehlungen: An der Kreuzung Frankenwaldallee / Kulmbacher Straße sollte die Querung der Fahrbahnen in allen vier Kreuzungsarmen sicherer gestaltet werden. Dies könnte durch die Anlage von Mittelinseln erfolgen. Ebenfalls sollte hierbei der Ausrundungsradius der Einmündungen überprüft und möglichst reduziert werden. Dies wäre vorteilhaft zur Dämpfung der Fahrgeschwindigkeiten sowie zur Verkürzung der von den Fußgängern zu überquerenden Distanz von Bordstein zu Bordstein.

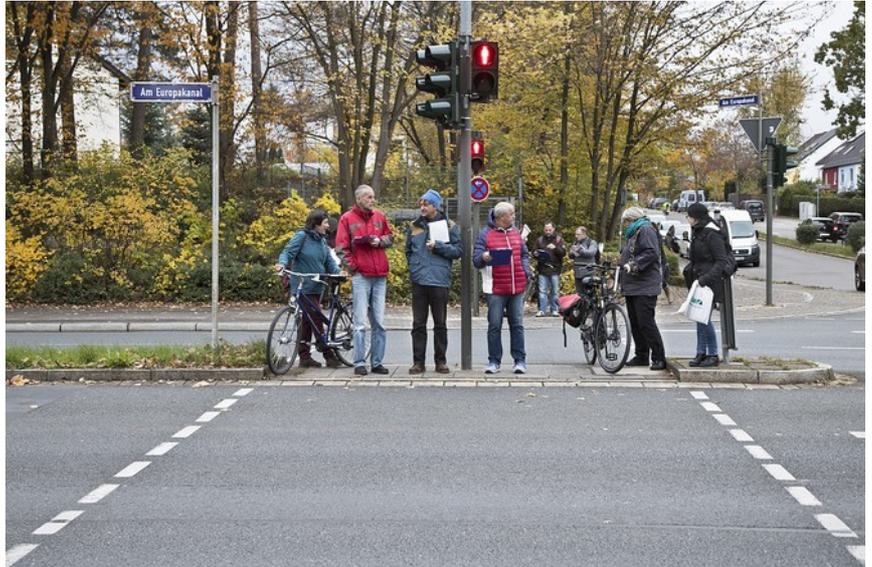
Die Querung der Straße Am Europakanal ist durch die Lichtsignalanlage (LSA) geregelt. Fußgänger haben während der Freigabe (Grünphase) fünf Fahrspuren plus eine Mittelinsel zu überqueren. Für durchschnittlich mobile Fußgänger ist die Grünphase hierfür ausreichend. Für Personen mit eingeschränkter Mobilität oder bei größerem Fußgängeraufkommen ist jedoch die Querung der Straße Am Europakanal während einer Grünphase nicht sichergestellt. Dies zeigte sich bspw. bei dem öffentlichen FV-Check:

Einige Teilnehmer konnten während der Grünphase nur bis zur Mitte queren und mussten auf der Mittelinsel warten. Unfreiwillig aber anschaulich demonstrierten sie dabei die unzureichende Tiefe der Mittelinsel (Fahrbahnkante bis Fahrbahnkante): Zwei Teilnehmerinnen schoben ein Fahrrad mit, für welche jedoch auf der Mittelinsel nicht genügend Platz ist – ein Vorder- oder Hinterrad ragt daher in die Fahrbahn und könnte leicht von einem breiten Fahrzeug (LKW oder Bus) erfasst und mitgerissen werden. Auch mit einem Kinderwagen oder für Rollstuhlfahrer wird es gefährlich eng auf der Mittelinsel.

Die Kreuzung Frankenwaldallee / Am Europakanal betreffend plädiert FUSS e.V. für die Verbreiterung der Mittelinseln bei allen drei Querungsbeziehungen. Der dafür nötige Raum könnte gewonnen werden, indem die jeweils (in Fahrtrichtung) linke Geradeausspur für LKW gesperrt wird und diese (mittlere) Fahrbahn um ca. einen Meter verschmälert wird (Straße Am Europakanal). Für eine Verbreiterung der Mittelinsel in der Frankenwaldallee ist der vorhandene Raum vermutlich ausreichend, eventuell müssten einzelne Stellplätze im Bereich der Einmündung entfallen.

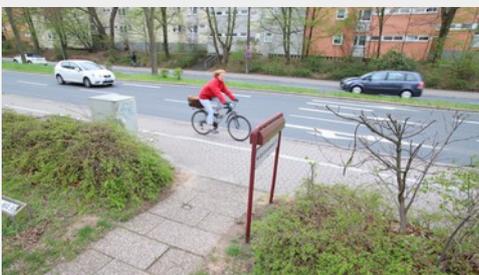
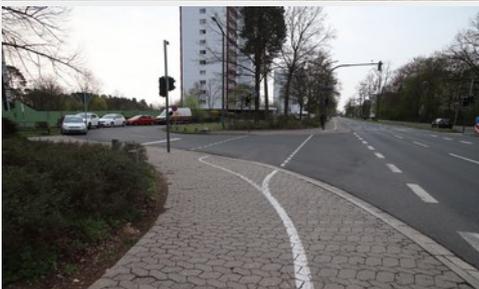
#6 Am Europakanal

Gehweg auf der östlichen Seite der Straße Am Europakanal

Der Gehweg entlang der Straße Am Europakanal ist wenig attraktiv. Dies liegt zum einen an der hohen Verkehrsbelastung dieser Straße (Lärm, Abgase) und zum anderen an der geringen Breite des Gehweges (1,9 m; östliche Seite). Dabei bedeutet dieser Gehweg für Fußgänger eine wichtige Wegerelemente, was durch Fußgängerzählungen untermauert werden sollte. Häufige Wegebeziehungen sind anzunehmen zwischen den Hochhäusern (Besuch Freunde in der Nachbarschaft), von den Hochhäusern zu den Bushaltestellen und dem nahen Einkaufsmarkt (Edeka) und nicht zuletzt von den Parkplätzen zu den Hauseingängen.

Die FVC-Teilnehmer waren sich mehr oder weniger einig, dass dieser Ort für Fußgänger eher schlecht gestaltet ist. Kritisiert wurden u.a. die hohe Lärmbelastung durch die stark befahrene Straße Am Europakanal, teils fehlende oder zu schmale Gehwege im Bereich der Erschließung der Hochhäuser sowie der teils schlechte Zustand der Gehwege („Stolperfallen“).

Empfehlungen: Eine alternative Gehroute könnte – abgerückt vom Durchgangsverkehr – entlang der parallelen Erschließungsstraße qualifiziert werden. Diese scheint bislang jedoch ausschließlich als Zufahrt zu den Stellplätzen und der Parkgarage gedacht. Hier sollte eine komfortabler Gehweg gebaut werden. Eventuell könnte die Erschließungsstraße alternativ auch als Mischverkehrsfläche / Verkehrsberuhigter Bereich entwickelt werden, sodass Fußgänger den Weg in gesamter Breite nutzen können. Zur Beurteilung wären insbesondere in den Morgenstunden zusätzliche Verkehrsbeobachtungen nötig.

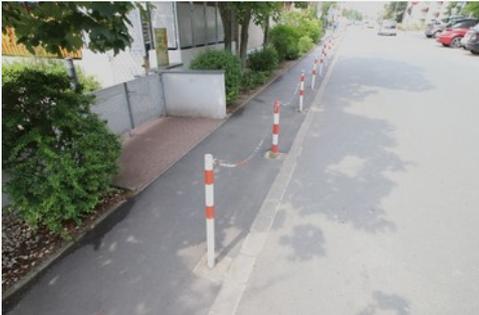
Abgepollerter Gehweg am Kita-Eingang

Die Breite des Gehwegs auf der südlichen Seite entlang der sozialen Einrichtung beträgt lediglich 1,20 m. Als Zugang zur Kindertagesstätte ist diese Breite unzureichend. Auch die Absperrkette, angebracht zwischen Gehweg und Fahrbahn, ändert an dieser Situation nicht viel zum Besseren. Der Gehweg endet schließlich im Bereich der Kurve. Ab dort gibt es keine Aufgliederung des Straßenraums in Fahrbahn und Seitenraum, stattdessen jedoch einseitiges, straßenbegleitendes Parken. Die beschriebene Situation bedeutet eine Gefährdung der Fußgänger, insbesondere von Kindern und besonders schutzbedürftigen Personengruppen.

mende das Umsetzen von Maßnahmen zur Verkehrsberuhigung und das Versetzen der Poller in Richtung Fahrbahn zur Verbreiterung des Gehwegs vor der Kita vor.

- Im Bereich der Einmündung sollte die Unterscheidung von Fahrbahn und Seitenraum deutlicher lesbar gestaltet werden.
- Um im Bereich des Diakonischen Zentrums ordentliche Gehwege mit angemessener Breite zu erzielen, sollten die hier gegenüber liegenden Senkrechststellplätze umgewandelt werden in Längsparken. Dadurch könnte der Gehweg um ca. zwei Meter verbreitert werden.
- Im Bereich der Kurve der Frauenaauracher Straße sollte durch Poller o.ä. Parken unterbunden werden, um darüber die Einsehbarkeit dieses Straßenabschnitts zu gewährleisten.

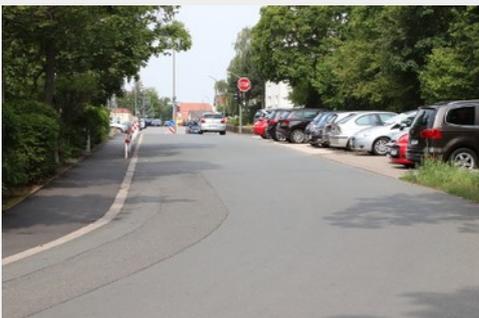
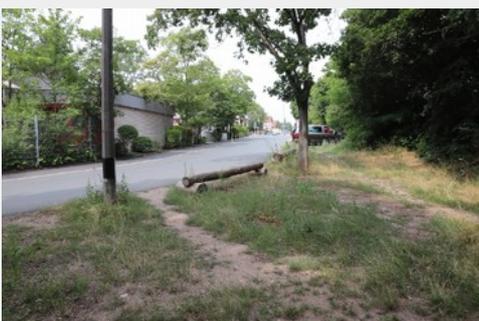
Trampelpfad Richtung Kanalufer

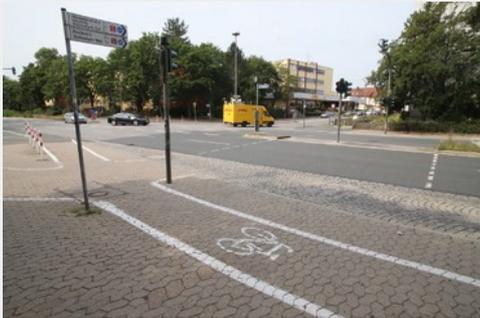
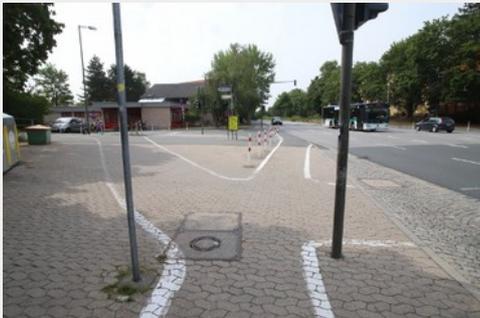
#8 Kreuzung am Diakonischen Zentrum

Auf der östlichen Seite wird der vom Kapellensteg kommende, breite Zweirichtungsradschwergeweg über den Gehweg zur kombinierten Fußgänger-Radfahrer-Ampel gelenkt. Der Radweg ist lediglich mit weißen Linien auf dem Gehweg aufmarkiert, es fehlen jedoch weitere Piktogramme zur Kennzeichnung des Zweirichtungsradschwergewegs. Aufgrund der Niveaugleichheit und des fehlenden Kontrastes kann der Radweg von seheingeschränkten oder blinden Menschen kaum bis gar nicht erkannt bzw. ertastet werden. Zur Fahrbahnseite hin ist der Gehweg mit rot-weißen Pollern und Sperrketten abgegrenzt, die wiederum gut zu erkennen sind und Fußgänger wie Radfahrer zur viel befahrenen Kreuzung hin absichern. Beim Fach-Fußverkehrs-Check wurden hier überquellende Mülleimer bemerkt, ebenso zahlreiche neben den Altkleidercontainern liegende Kleidungsstücke, was sich auf die Atmosphäre abträglich auswirkt.

Die Frauenaauracher Straße sowie im weiteren Verlauf die Straße Am Europakanal haben einen sehr schmalen Mittelstreifen, der als Mittelinsel für wartende Fußgänger und Radfahrer ungeeignet ist. Das Queren der fünf Fahrspuren während einer Grünphase lässt die Ampelschaltung zu – für Personen mit durchschnittlicher Mobilität. Vergleiche hierzu die Ausführungen zur Kreuzung Frankenwaldallee / Am Europakanal (#5).

Empfehlungen: Entsprechend der vorgeschlagenen Umgestaltung für die Kreuzung Frankenwaldallee / Am Europakanal (vgl. #5) empfiehlt FUSS e.V. auch hier die Verbreiterung der Mittelinseln durch Verschmälerung der linken Geradeausspur der Straße Am Europakanal bzw. Frauenauracher Straße.

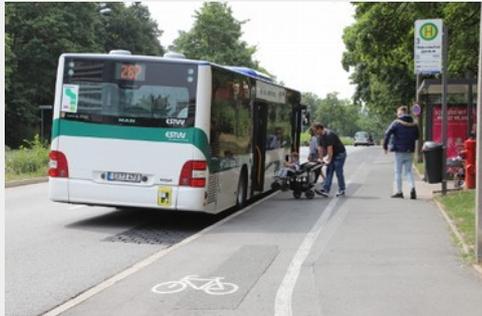
Westliche Bushaltestelle

An dieser Haltestelle gibt es keine Aufstellfläche für Fahrgäste zwischen Fahrradweg und Bordsteinkante. Das bedeutet, dass aus dem Bus aussteigende Personen unmittelbar auf den Radweg treten und somit potenziell gefährdet werden. Der Radweg ist an dieser Stelle 1,50 Meter breit, der Gehweg 1,70 Meter, was aus Sicht von Fußgängern unbefriedigend ist. Auch an dieser Haltestelle ist ein Wartehäuschen mit Sitzbank vorhanden, jedoch ist auch diese Haltestelle nicht barrierefrei ausgebaut.

Im Ein-/Ausstiegsbereich der Bushaltestellen sollte das Verkehrszeichen „Achtung“ (Z. 101) auf dem Radweg markiert werden, um Radfahrern die notwendige Rücksichtnahme zu signalisieren, zu der sie nicht zuletzt gemäß § 20 Abs. 2 StVO verpflichtet sind: „Wenn Fahrgäste ein- oder aussteigen, darf rechts nur mit Schrittgeschwindigkeit und nur in einem solchen Abstand vorbeigefahren werden, dass eine Gefährdung von Fahrgästen ausgeschlossen ist. Sie dürfen auch nicht behindert werden. Wenn nötig, muss, wer ein Fahrzeug führt, warten.“

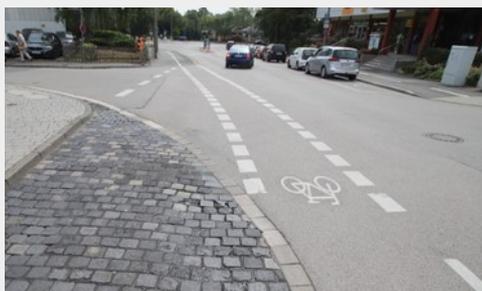
Die Dorfstraße verjüngt sich nach der Einmündung aus der Straße Am Europakanal von 4 Fahrspuren auf 2 Fahrspuren + 1 Parkspur. Im Abschnitt zwischen dem Diakonischen Zentrum und der einmündenden Sixtus- und Goldwitzerstraße wird der Radverkehr im asphaltierten Seitenraum geführt, wobei der Radweg mit einer weißen Trennlinie vom Gehweg abmarkiert ist. Die Straße weist in diesem Abschnitt ein leichtes Gefälle auf (nach Osten hin abfallend). Zudem gilt ein Tempo-Limit von 30 km/h. Die tatsächlichen Fahrgeschwindigkeiten waren in der Wahrnehmung jedoch oftmals höher.

Radverkehr wird an der Haltestelle auf die Fahrbahn der Dorfstraße gelenkt

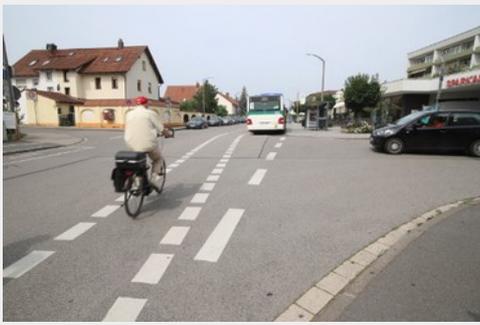
Auf der südlichen Seite ist der Radweg 1,30 Meter und der Gehweg 1,90 Meter breit. Stellenweise wird der Gehweg jedoch durch Stromkästen und Laternenmasten verengt. Auch zu beachten ist, dass aufgrund des Gefälles der Radverkehr tendenziell höhere Geschwindigkeiten in diesem Bereich annimmt. Am Fahrbahnrand sind straßenbegleitend fünf Pkw-Stellplätze angeordnet (mit Parkscheiben-Regelung, Mo.-Fr. 8-18 Uhr / Sa. 8-13 Uhr). Diese Stellplätze dienen vor allem Kurzzeitparkenden für einen Besuch bei Supermarkt, Arzt, etc. Da der Radweg ohne Schutzzone direkt am Fahrbahnrand anliegt, könnte es durch eine unachtsam geöffnete Autotür zur Gefährdung von Radfahrern kommen. Die dabei zu erwartende reflexartige Ausweichbewegung der Radfahrer auf den Gehweg könnte die Fußgänger gefährden.

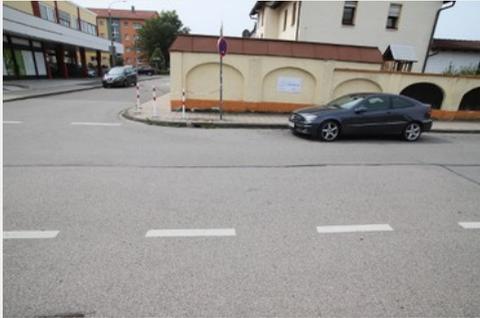
Auf der nördlichen Seite weist der Radweg eine Breite von 1,40 Meter und der Gehweg 1,80 Meter auf. Auch hier engen Laternenmasten und ein Mülleimer den Gehweg stellenweise ein. In diesem Abschnitt der Dorfstraße besteht absolutes Halteverbot.

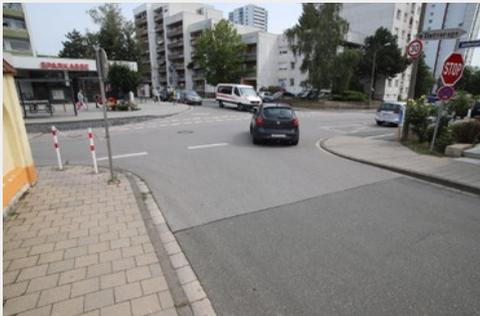
Auf der südlichen Seite müssen Radfahrer in der Dorfstraße bis zur Einmündung ebenfalls die Fahrbahn nutzen, zumal der Gehweg auf dieser Seite lediglich eine Breite von 1,7 Meter aufweist. An der südwestlichen Straßenecke ist der Gehweg mit Pollern und Sperrketten von der Fahrbahn abgetrennt. Hierdurch verschmälert sich der schmale Gehbereich auf eine nutzbare Breite von einem Meter und hindert den Fußgänger am gradlinigen Queren der Goldwitzerstraße.

Auf der südlichen Straßenseite der Dorfstraße sollten in dem Abschnitt ab der Stichstraße Dorfstraße bis zur Einmündung Goldwitzerstraße die straßenbegleitenden Stellplätze aufgelöst werden (ca. 4-5 Pkw). Dadurch könnte der Gehweg in diesem Abschnitt verbreitert und ergänzend über die selbe Länge ein Mittelstreifen angelegt werden (siehe nachfolgende Fotomontage).

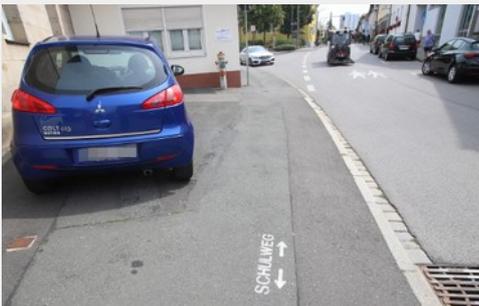
Wenn der Gehweg (und Schulweg!) zum Parkplatz wird

Fußgänger müssen zur Überquerung der in die Dorfstraße einmündenden Jakob-Nein-Straße rund 15 bis 20 Meter Fahrbahn überwinden. Dabei mündet die Jakob-Nein-Straße in einem spitzen Winkel ein. Unmittelbar im Einmündungsbereich befindet sich eine Grundstückszufahrt. Diese Verkehrssituation ist somit für Fußgänger sehr unübersichtlich. Hinzu kommt, dass diese Querungsstelle Teil des Schulwegs der Schüler der nahe gelegenen Grundschule ist (Aufschrift „Schulweg“ auf nördlichem Gehweg der Dorfstraße schon vorhanden). Des Weiteren sind die Gehwege der Jakob-Nein-Straße unbefriedigend schmal mit einer Breite von max. 1 Meter. Während des Fach-Fußverkehrs-Checks konnte ein falsch parkender Pkw (absolutes Halteverbot) im Bereich der Einmündung beobachtet werden, was die Querung für Fußgänger zusätzlich unsicherer macht.

Empfehlungen: Zur einfacheren und insbesondere sicheren Überquerung der Jakob-Nein-Straße sollte deren Einmündungsbereich umgestaltet werden, wie im nachfolgenden Luftbild grob skizziert. Der Verlauf der westlichen Bordsteinkante ist soweit in den Einmündungsbereich vorzuziehen, dass weitgehend eine stumpfwinklige Einmündung entsteht und sich die von Fußgängern zu querende Fahrbahnbreite maßgeblich reduziert. Nicht zuletzt im Sinne der Schulwegsicherung sollte in der Einmündung der Jakob-Nein-Straße eine Mittelinsel ergänzt werden.

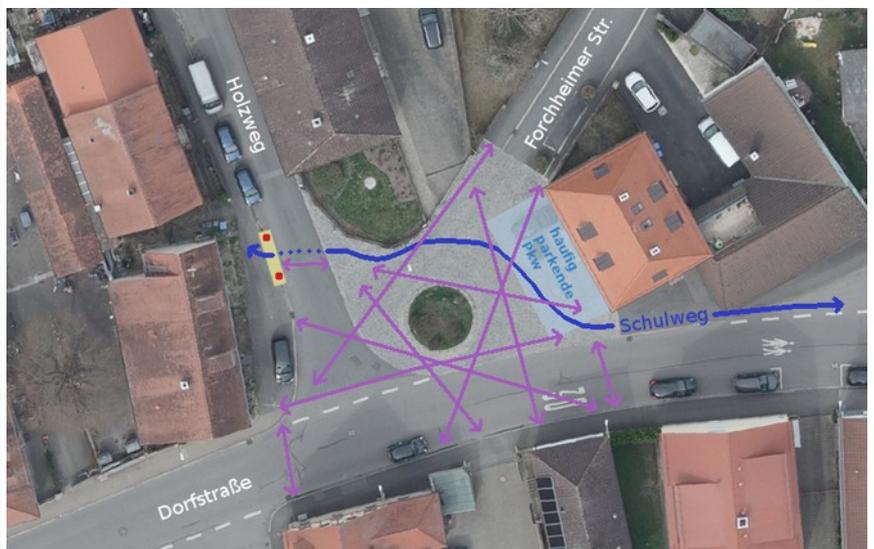
In der nachfolgenden Skizze ist die Situation im Luftbild zu erkennen. Darin eingezeichnet sind die vielen potenziellen Querungsbeziehungen von Fußgängern (violett) sowie die Fortführung des oben bereits beschriebenen Schulwegs (dunkelblau). Auf der westlichen Gehwegseite des Holzwegs markieren zwei Baken die Querungsstelle des Schulwegs (gelb/rot in der Skizze). Diese scheinen auch dringend erforderlich – so z.B. parkten dort während des Fach-Fußverkehrs-Checks zwei Pkw widerrechtlich auf dem Gehweg (ein Falschparker ist auch auf dem Luftbild zu erkennen). Zudem parken häufig Fahrzeuge auf der östlichen Seite (hellblau in der Skizze).

Insgesamt ist dieser Bereich für alle Verkehrsteilnehmer recht unübersichtlich, v.a. aufgrund der vielen Wegebeziehungen und der Sichtbehinderung aufgrund des ruhenden Verkehrs.

Empfehlungen: Zur Verbesserung bzw. Sicherstellung ausreichender Sichtbeziehungen sollte im Holzweg der westliche Gehweg durch bauliche Maßnahmen (z.B. Poller) gegen Gehwegparken gesichert werden.

Die Verkehrssicherheit in diesem Bereich kann – nicht nur für Fußgänger – verbessert werden, indem die Komplexität der Verkehrswege reduziert wird. In diesem Sinne schlägt FUSS e.V. vor, die Forchheimer Straße allein in den Holzweg einmünden zu lassen (nördlich der Verkehrsinsel). Dabei sollte durch bauliche Maßnahmen (Poller o.ä.) die jetzt bestehende Möglichkeit zur direkten Durchfahrt zwischen Rathaus und Verkehrsinsel, von der Forchheimer Straße in die Dorfstraße (und umgekehrt), unterbunden werden.

Ergänzend sollte der nördliche Gehweg der Dorfstraße durch bauliche Maßnahmen gegen Falschparker / Gehwegparker gesichert werden (z.B. Pollerreihe ab Holzweg bis zur Einmündung Jakob-Nein-Straße).

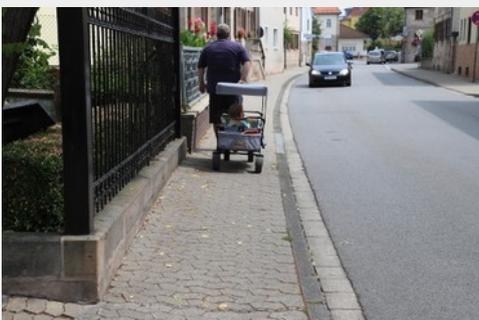
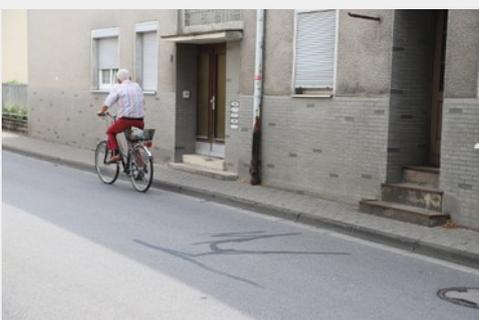
Zwischen Holzweg und Alter Markt verengen sich die Gehwege der Dorfstraße beiderseits auf ca. 0,75 Meter, zudem ragen Treppenstufen von Hauseingängen auf den ohnehin schmalen Gehweg. Festzuhalten bleibt, dass der Straßenquerschnitt dieser alten Dorfstraße insgesamt relativ eng ist, ungeachtet dessen aber die Fahrbahn unvermindert in Regelbreite ausgebildet ist – die Enge dieser Straße zeigt sich allein bei den Gehwegen, um dem motorisierten Verkehr eine möglichst ungehinderte Durchfahrt zu gewährleisten.

Die Dorfstraße verläuft in diesem Bereich in einer Kurve und es gilt auch hier ein Tempo-Limit von 30 km/h. Auf der südlichen Seite an der Einmündung des Kolping- und Kirchenwegs haben Fußgänger eine Fahrbahn mit einer Breite von ca. 20 Metern zu überqueren. Zudem herrscht ein hoher Versiegelungsgrad bei verhältnismäßig hohem Kfz-Verkehrsaufkommen. Im Ergebnis wirkt dieser einstige Ortskern trist und auf Gehende sehr unangenehm und gefährlich.

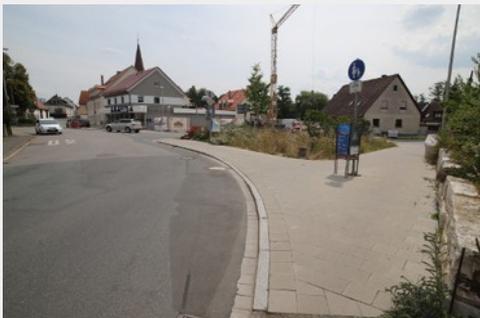
Die Einmündung der Steudacher Straße hat jüngst eine Umgestaltung erfahren: Der freie Rechtsabbieger für Fahrzeuge aus der Häuslinger Straße kommend wurde weggenommen und der Bereich der ehemaligen Verkehrsinsel bepflanzt. Radfahrer dürfen den bestehen gebliebenen Gehweg weiterhin als Abkürzung nutzen.

Die Umgestaltung ist in weiten Teilen lobenswert, jedoch bestehen aus Sicht des Fußverkehrs weiterhin Kritikpunkte:

- Der südliche Gehweg der Häuslinger Straße ist lediglich 1,80 Meter breit. Im Zuge der Umgestaltung wäre allerdings ausreichend Platz vorhanden gewesen, um diesen auf das empfohlene Mindestmaß von 2,50 Meter zu verbreitern.

- Auf der westlichen Seite der Steudacher Straße ist im Bereich der neu gestalteten Grünfläche kein Gehweg entlang der Fahrbahn vorhanden. Aus Süden kommende Fußgänger müssen, um in die Dorfstraße nach Osten einzubiegen, entweder einen Umweg nehmen oder rund 25 Meter vor der Einmündung (also dort wo der westliche Gehweg endet), die Straßenseite wechseln.

- Aufgrund der Lage der Einmündung im Kurvenbereich der Dorfstraße bleibt die Situation für Fußgänger weiterhin unübersichtlich. Teils hoher Bewuchs, ein Werbeplakat sowie ein rund 3 Meter hohes Kreuzifix schränken die Sicht in die Steudacher Straße ein.

Empfehlungen: Die Bushaltestelle bedarf eines grundsätzlichen Umbaus zu einer barrierefreien Haltestelle. Dabei sollte die heutige Haltebucht dem Fußgängerbereich zugeschlagen werden, sodass der Bus (wie auch heute schon an der nächsten Haltestelle „Büchenbach Schule“) auf der Fahrbahn halten muss. Im Zuge dieses Umbaus wird empfohlen, den Einmündungsbereich der Straße Alter Markt aufzupflastern und so eine durchgängige Wegeverbindung auf der südlichen Seite der Dorfstraße herzustellen. In Verbindung damit sollte westlich dieser Einmündung eine Mittelinsel in der Dorfstraße eingerichtet werden, womit auch Fahrgäste an dieser Stelle die Dorfstraße bequem und sicher queren könnten.

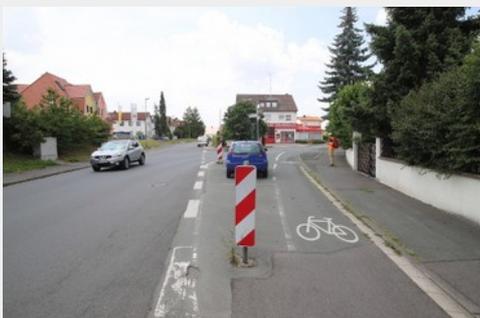
Die Mönaustraße mündet in einem spitzen Winkel in die Häuslinger Straße. Die Einmündung ist ursprünglich mit einem sehr großen Radius ausgebildet worden, woraus ein sehr breiter Einmündungsbereich resultiert. Mittels auf der Fahrbahn markierter Sperrflächen und angebrachter Leitbaken wurde versucht, die Einmündung zu korrigieren. Jedoch zeigt sich die gegenwärtige Situation aus Perspektive der Fußgänger (nach wie vor) als auch in Hinblick auf die Stadtgestalt sehr negativ: Der nördliche Gehweg (Häuslinger Straße und Mönaustraße) verläuft unverändert in dem weiten, lang gezogenen Radius. Daher müssen Fußgänger, die auf der nördlichen Seite der Häuslinger Straße folgen, die sehr breite Fahrbahnfläche der einmündenden Mönaustraße überwinden. Die auf der Fahrbahn markierte Sperrfläche und die angebrachten Leitbaken bieten dabei dem

Fußgänger beim Queren keinen wirklichen Schutz – man fühlt sich eher auf einer Autobahnraststätte denn in einem Wohngebiet. Erschwerend wirken hier parkende Pkws, abgestellt auf den abmarkierten Flächen, da dadurch die Sichtverhältnisse beeinträchtigt werden.

Empfehlungen: FUSS e.V. empfiehlt den Einmündungsbereich weitgehend umzugestalten. Dabei wäre insbesondere der nördliche Bordstein / Gehweg soweit vorzuziehen, dass die Einmündung weitgehend auf eine normale Fahrbahnbreite reduziert wird. Zugleich sollten dabei in der Mönaustraße und in der Häuslinger Straße Mittelinseln realisiert werden zum sicheren Queren der Fahrbahnen. Auf den frei werdenden Flächen sollten nach Möglichkeiten Straßenbäume gepflanzt werden – wie auch auf dem gesamten Verlauf der Häuslinger Straße durch das Pflanzen von Straßenbäumen die Qualität des Straßenraums aufgewertet werden sollte.

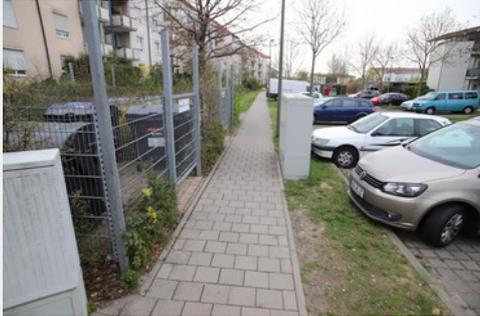
Viel Platz zum Parken, aber wenig für die Fußgänger

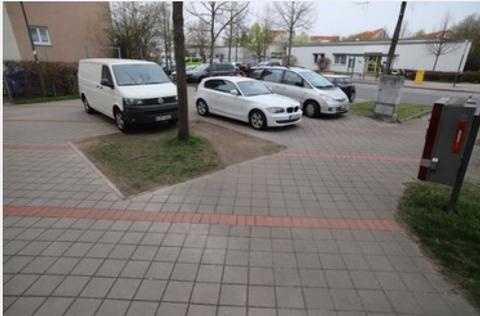
Viel Platz für Fußgänger, aber zugeparkt

Im Bereich südwestlich des Wendehammers wurden zahlreiche widerrechtlich auf dem Gehweg abgestellte Kfz beobachtet. Nordöstlich wird der Gehweg zweimal über Eck geführt. Da Fußgänger zu- meist sehr empfindlich für Umwege sind, hat sich diagonal dazu ein Trampelpfad über die angrenzende Grünfläche gebildet.

Empfehlungen: Der Gehwegbereich südwestlich des Wendehammers sollte durch Poller oder ähnliche Absperrungen gegen Falschparken gesichert werden. Bei der Passantenbefragung wurde der Bereich an der Einmündung der Dompropststraße in die Donato-Polli-Straße von mehreren Personen problematisiert. Vorgeschlagen wurde ein Fußgängerüberweg in Verlängerung des nördlichen Gehwegs der Donato-Polli-Straße bzw. Dompropststraße. In der direkten Umgebung von Schule und Kindertagesstätten sowie Freizeitanlagen und Sportplätzen erscheint der Wunsch über die Anlage eines solchen FGÜ besonders gut begründbar.

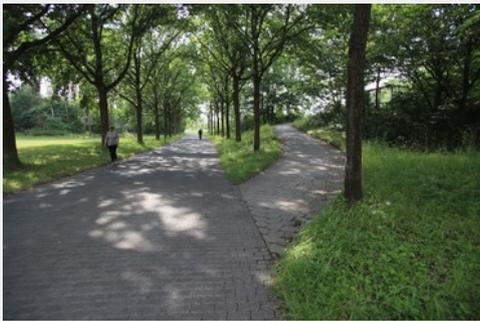
Der Weg parallel zum Steinforstgraben stellt eine wichtige Fußwegverbindung zwischen dem Mönau-Wald, Büchenbach Nord und Alterlangen dar. Beidseitig grenzen Grünflächen an den Weg und groß gewachsene Bäume spenden auch an heißen Tagen ausreichend Schatten. Der Weg ist gepflastert und durchgehend in gutem Zustand. Abseits des Weges (nahe der Bushaltestelle „Würzburger Ring“) befinden sich Fahrradständer, die jedoch komplett von Bewuchs umgeben sind und folglich nicht genutzt werden.

Empfehlungen: Der Belag des rampenartigen Zuweges zur südlichen Bushaltestelle muss erneuert werden. Auf der nördlichen Seite sollte ein Wartehäuschen ergänzt werden, um wartende Fahrgäste vor Witterungseinflüssen zu schützen. Außerdem rät FUSS e.V. dazu, Entfernungsangaben (bestenfalls in Gehminuten) auf den Wegweisern zu ergänzen.

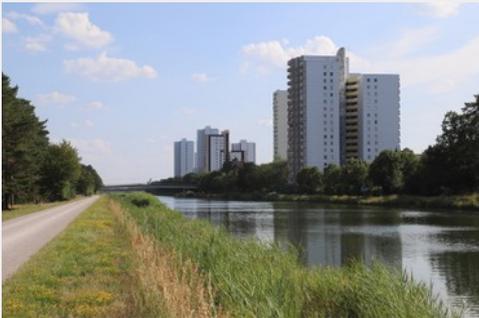
In der Fläche wirkt der Stadtteil Büchenbach als Gebiet mit eher niedriger Verkehrsbelastung. Allein die drei Straßen Am Europakanal (in Verlängerung: Frauenaauracher Straße), Adenauerring und Dorfstraße werden erlebt als Straßen mit hoher Kfz-Verkehrsbelastung und geringer Aufenthaltsqualität. In vielen Straßen kann gut zu Fuß gegangen werden bei einer vergleichsweise moderaten Lärm- und Abgasbelastung (im Vergleich zu den Straßen im Stadtzentrum von Erlangen). Allgemein sind die Gehwege in einem überwiegend guten baulichen Zustand. Der Ortsteil Büchenbach Nord ist zudem besonders durchgrünt, was eine positive Auswirkung auf das Mikroklima und die Atmosphäre hat.

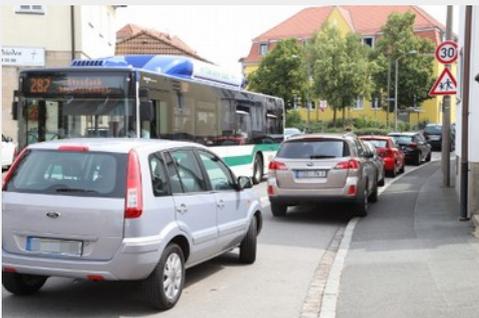
Der offensichtlich sehr hohe Motorisierungsgrad in Büchenbach (und Erlangen insgesamt) bedingt einen ebenfalls sehr hohen Flächenbedarf für das Abstellen der Pkws. Diese „Stehzeuge“ dominieren häufig das Erscheinungsbild des öffentlichen Raums und der Wohnsiedlungen. Die „Notwendigkeit“ der Verfügbarkeit freier Parkplätze scheint bei der Bevölkerung allgemein verinnerlicht und als „Schere im Kopf“ die Wahrnehmung und das Nachdenken über Stadtgestalt zu dominieren – selbst dann, wenn explizit dazu aufgefordert wird, die Perspektive der Fußgänger einzunehmen. In manchen Wohnstraßen wird so beispielsweise das Gehwegparken als Selbstverständlichkeit hingenommen – dies scheint eine gesamtstädtische Herausforderung in Erlangen darzustellen.

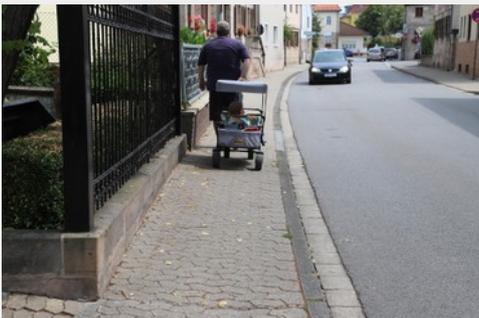
Die autodominierte Planung spiegelt sich auch in teils sehr stark aufgeweiteten Fahrbahnen – insbesondere an Einmündungen – wider, selbst an ausgewiesenen Schulwegen. Darüber hinaus gibt es nicht viele Querungshilfen für Fußgänger bzw. gesicherte Querungen mit LSA liegen meist sehr weit voneinander entfernt (> 150 m). Stellenweise bestehen Lücken im Fußwegenetz aufgrund fehlender Gehwege, andere Gehwege wiederum sind recht schmal (v.a. in Hinblick auf Menschen mit Rollator oder Kinderwagen).

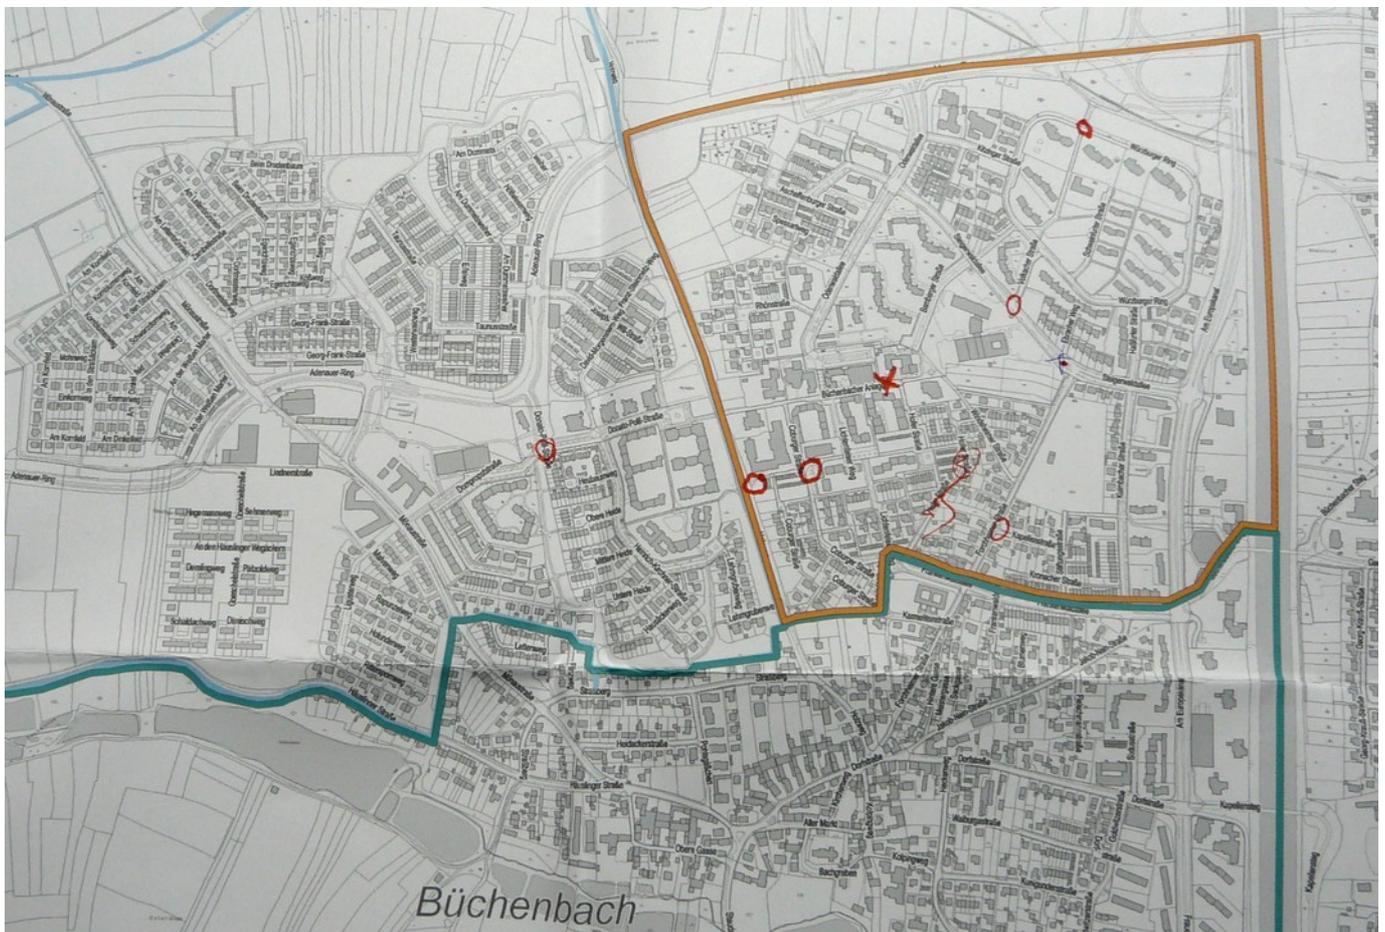
Die Hinweise wurden zum Teil auf der Karte von Büchenbach verortet:

- **Büchenbacher Anlage (Fußgängerzone):** parkende Fahrzeuge auf Gehwegen.
Durch Nachverdichtung / Neubauten (Norma) verschärft sich diese Problematik möglicherweise noch.
→ entlang der Hofer Straße und im Wendehammer: wird häufig zugeparkt
→ Anregung / Wunsch: Platzsituation soll erhalten bleiben bei Neubauvorhaben

- **Holzweg:** Falschparker bei AWO und neben Ein-/Ausfahrt Tiefgarage
- **Würzburger Ring:** Sperrgitter sehr eng; sollten weiter auseinander stehen, damit mit Fahrrad etc. leichter passiert werden kann

- **Würzburger Ring,** am Kindergarten: Tempo 30 wird nicht eingehalten
- **Bamberger Straße** sollte besser nicht für den Busverkehr geöffnet werden
- **Steigerwaldallee / Ecke Volkacher Straße:** Wunsch nach einer Fußgängerrampe

- **Forchheimer Straße/ Kapellenstraße:** fehlende Bordsteinabsenkung
- **Jakob-Nein-Straße:** Pkw teils zu schnell unterwegs im Bereich der Schule
- **Windsheimer Straße:** ist Spielstraße, aber Geschwindigkeitsbegrenzung wird nicht eingehalten
