Wie empfinden Sie die abgebildeten 22 Straßenabschnitte, Plätze und Querungsanlagen?

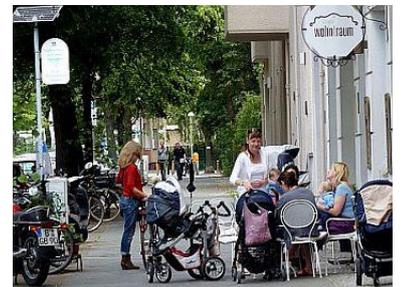
Nr. Bewertung: **14 Personen äußerten sich positiv, 6 negativ**

- 1 Das „Café Wohn(t)raum“ in Berlin-Charlottenburg wurde als ein belebter Straßenraum (7) mit hoher Aufenthaltsqualität (4), altem Baumbestand (3) und Schatten bezeichnet. Die Gehwegbreite sei trotz der gastronomischen Nutzung ausreichend (4), es ist ein Treffpunkt, ein Ort der Begegnung (3) und flexibel nutzbar. Allerdings sei Rücksichtnahme beim Passieren erforderlich und einige fanden den für einen Durchgang erforderlichen Raum zu eng (4). Die Sitzeinrichtungen sollten mehr in Längsrichtung verteilt werden, außerdem sollte der Parkscheinautomat versetzt werden.

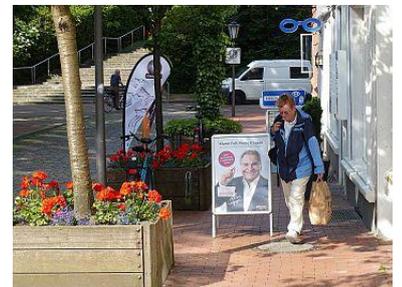
2 Bewertung: **20 Personen äußerten sich negativ, 1 positiv**

- Die Situation in der Rendsburger Altstadt rief Widerspruch hervor. Das Schild sollte in den Seitenraum (4) versetzt werden, denn diese Passantenstopper „nerven“ und können zur Barriere werden (2), der Raum wird unnötig verengt (8). Auch die Dimensionierung und Höhe der Pflanzbeete wurde als Sichtbeeinträchtigung kritisiert. Der Gegenverkehr kann nicht vorbei, das gibt Konflikte und für Blinde ist die Situation sehr problematisch. Das ist ein Hindernislauf zwischen der Radabstellanlage, der Werbung und den Beeten (3) und sollte entrümpelt werden (3), da es auch gegen die Verkehrsordnung verstößt (2). Eine Minderheit hielt die Situation bei geringem Fußgängeraufkommen für vertretbar und verwies auf die schöne Gestaltung (2).

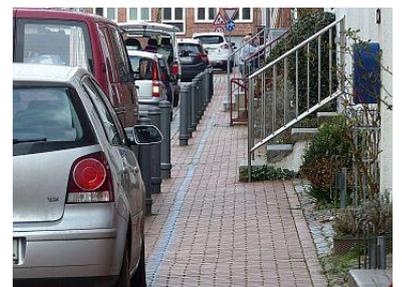
3 Bewertung: **21 Personen äußerten sich negativ, 0 positiv**

- Die Situation in Rendsburg-Neuwerk wurde einhellig abgelehnt, übrigens im Gegensatz zur Ortsbegehung. Es ist eindeutig zu wenig Platz für die Fußgänger (11), eine Blechlawine und Stadtbildverschandelung. Von Barrierefreiheit kann nicht die Rede sein. Es wurde vorgeschlagen, die Poller im Bereich der Zugänge weiter in Richtung Fahrbahn zu versetzen. Die Situation wurde nicht nur als unkomfortable Engstelle, sondern auch als gefährlich eingestuft (2), weil die Fahrzeuge Sicht- und Mobilitätshindernisse (4) darstellen. Das Parken sollte dort unterbunden werden (5) und es wurden auch die in den Bürgersteig hineinragenden Treppen kritisiert. Ein Missverständnis gab es mit der blauen Linie, da diese keine Parkplatzbegrenzung darstellt, sondern das touristische Leitsystem der Innenstadt.

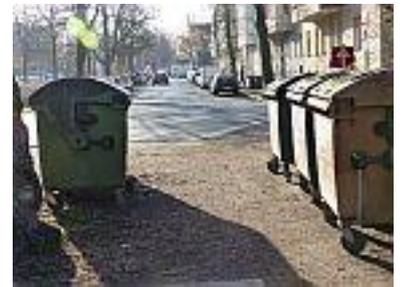
- 4 Bewertung: **16 Personen äußerten sich negativ, 1 positiv**
Auch die Übergangssituation in Leipzig-Stötteritz wurde als eine öde Stadtgestaltung (5) kritisiert. Hier werden die Sichtfelder versperrt (4) und es gibt keine Querungsanlage. Man solle einen geordneten Müllcontainerstandort anbieten (3) z.B. eine Einhausung per Bauantrag.

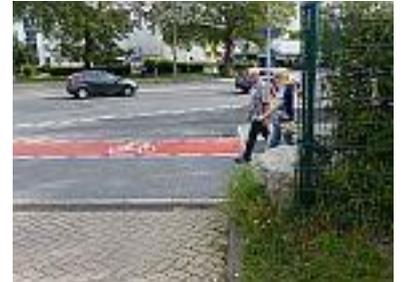
- 5 Bewertung: **15 Personen äußerten sich negativ, 6 positiv**
Die Tankstellenausfahrt in Berlin-Spandau wurde wegen der schlechten Sichtverhältnisse auf den Fußgängerverkehr (10) kritisiert. Nicht nur der Radweg, sondern auch der Fußweg sollte markiert werden, damit Autofahrer nicht erst beim roten Streifen aufmerksam werden. Der Bewuchs am Zaun sollte entfernt werden (2), in dieser Form sei die Querung an der Ausfahrt gefährlich, auch wegen der großen versiegelten Fläche. Dagegen sah eine Personengruppe die Gestaltung als gelungen an, weil die Beläge und vor allem die Radwegmarkierung gut sei und es einen Zaun statt einer Mauer gibt. Der Gehweg sei offensichtlich breit und die Radfahrer geschützt.

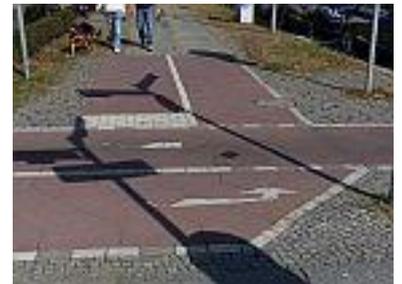
- 6 Bewertung: **18 Personen äußerten sich negativ, 0 positiv**
Die Radweg-Situation in Berlin-Charlottenburg wurde wegen der für Radfahrer unklaren und komplizierten Regelung (6) kritisiert. Die Markierungen und damit verbunden die Regelungswut sollten Klarheit schaffen, führen aber eher zu Unsicherheit (3). Eine kleine Gruppe fragte sich, wo denn hier die Fußgänger gehen sollen (3).

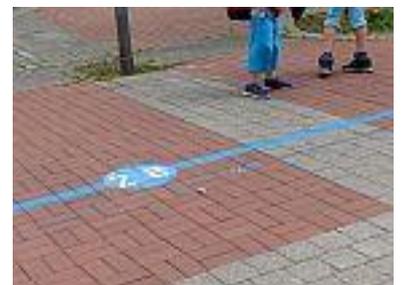
- 7 Bewertung: **10 Personen äußerten sich positiv, 6 negativ**
Die „Blaue Linie“ in Rendsburg als touristische Wegweisung auf einer insgesamt als Fußweg ausgewiesenen Fläche wurde recht positiv aufgenommen. Diese Hinweise auf Sehenswürdigkeiten durch eine einfache Markierung seien besser als jedes Schild. Kritisiert wurde dagegen die Pflasterung: Wegweisung oder Schachbrett? Es sei nicht zu erkennen, wo Radweg und wo Gehweg sei (2).

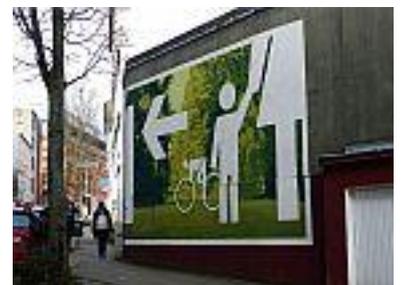
- 8 Bewertung: **11 Personen äußerten sich positiv, 6 negativ**
Bei der Wegweisung zur „Nordbahntrasse“ in Wuppertal war man sich uneins: Zum einen wurde angemerkt, dass die graue Wand damit sinnvoll genutzt sei. Eine gute Idee (2) und ein weit sichtbares Signal. Dagegen wurde das unattraktive Erscheinungsbild kritisiert und die Erdgeschosszone ohne Erlebniswert. Der Abstand zwischen Gebäude und Schild sei zu klein, die Aussage unklar und das Schild zu groß

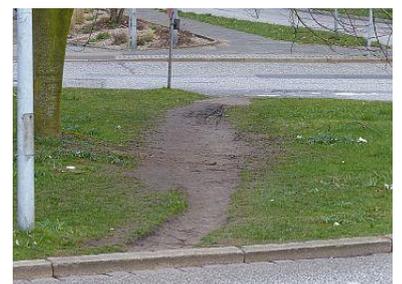
- 9 Bewertung: **14 Personen äußerten sich negativ, 4 positiv**
Der Trampelpfad in der Rendsburger Altstadt wurde kritisiert, weil er auf fehlende bauliche Fußwegverbindung (3) und eine fehlende Querungshilfe hinweist (4) und die Querung sei ein Sicherheitsproblem. Daneben wurde der Weg als zu lang bezeichnet und sollte gepflastert werden (3). Positiv wurde vermerkt, dass sich hier die Fußgänger offensichtlich ihren eigenen Weg gesucht haben.

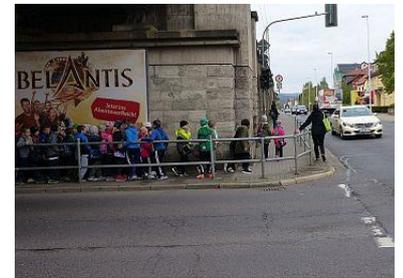
- 10 Bewertung: **15 Personen äußerten sich negativ, 3 positiv**
Das Absperrgitter unter einer Eisenbahnbrücke in Eisenach wurde mehrheitlich kritisiert, weil Absperrgitter stets Sicherheitsmängel verdeutlichen. Der „natürliche“ Weg der Fußgänger wird unterbunden (2) darüber hinaus fehlt eine direkte Querungsmöglichkeit (3). Die Situation sei dunkel (2) und unfreundlich, der Fußverkehr wegen des zu schmalen Gehweges stark eingeschränkt (6). Fast einhellige Konsequenz:

Das Drängelgitter muss weg und der Gehweg muss breiter werden. Eine kleine Gruppe war anderer Meinung: Die Gitter schützen die Fußgänger und haben eine Lenkungsfunktion. „Lieber Sicherheit als Schönheit!“

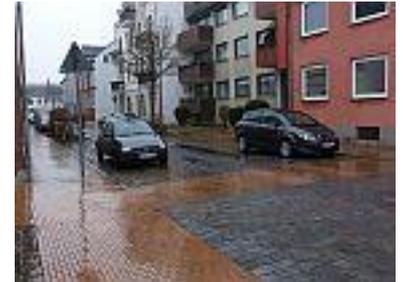
- 11 Bewertung: **10 Personen äußerten sich negativ, 7 positiv**
Die Straßenquerung im Vicelinviertel in Neumünster wurde unterschiedlich bewertet. Einigen war die Situation zu verwirrend (3), nicht eindeutig genug (6) und nicht ausreichend gesichert. Es fehlt der eindeutige Vorrang für den Fußverkehr. Die Fußgänger werden von den Fahrzeugen verdeckt und dadurch fehlt die Sicht zum fahrenden Verkehr (2). Hingewiesen wurde auf die Glätte bei Nässe. Positiv angemerkt wurde, dass dies generell ein guter Ansatz der Straßenraumgestaltung durch Belagwechsel sei (3). Für die Fußgänger ist die Querung durch die farbliche Kennzeichnung sicherer, da sichtbar (2). Außerdem sei der Übergang barrierefrei (2).

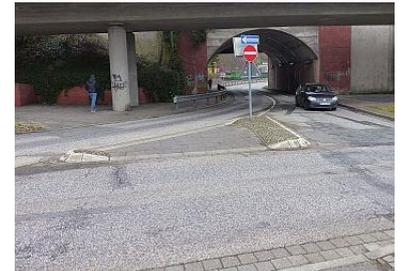
- 12 Bewertung: **18 Personen äußerten sich negativ, 1 positiv**
Der Übergang in der Einfahrt zur Altstadt in Rendsburg wurde wegen des fehlenden Fußgängerüberweges FGÜ und der fehlenden Straßenmarkierung als nicht attraktiv bezeichnet (7). Die Straße sei zu breit und wegen der Dunkelheit auch ein Angstraum (2). Eine Person sah insbesondere den freien Rechtsabbiegeverkehr mit diesem Beschleunigungsradius als kritisch an. Kritisiert wurde, dass der Rad- und Fußverkehr nicht getrennt sei. Positiv eingeschätzt wurde die Dreiecksinsel als eine Querungshilfe.

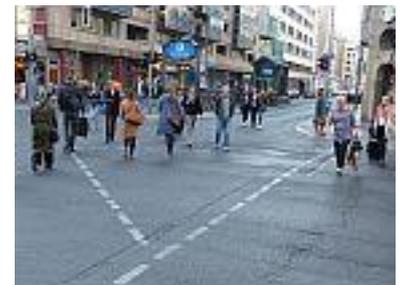
- 13 Bewertung: **14 Personen äußerten sich positiv, 2 negativ**
Die Diagonalquerung in Berlin-Mitte wurde wegen der großen Furt, der Konfliktfreiheit und der langen Räumzeit als eine fußgängerfreundliche Signalisierung angesehen (5). Es wurde angemerkt, dass sie in Großbritannien gut funktioniert, sie sei „Shared Space in Reinkultur“ (2), allerdings eher für enge Knotenpunkte sinnvoll. Dagegen wurde argumentiert, dass sie eine unübersichtliche Führung der Fußgänger darstellt (2) und deshalb auch aus der RILSA rausgefallen ist.

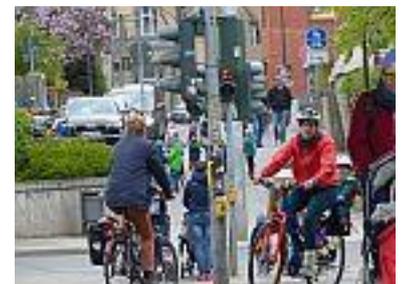
- 14 Bewertung: **18 Personen äußerten sich negativ, 1 positiv**
Die gemeinsame Fuß- und Radquerung in Jena-Mitte wurde als zu eng (7) und unübersichtlich (3) eingeschätzt. Es gibt zu viele Hindernisse und durch die fehlende Trennung von Fußgängern und Radfahrern auch Konflikte (4). Ein gemeinsamer Geh- und Radweg bei dieser Verkehrsdichte sei äußerst kritisch (6). Positiv aufgefallen war der „Radfahrerhenkel“, d.h. der Haltegriff für wartende Radler.

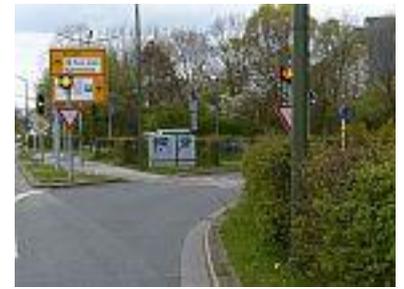
- 15 Bewertung: **17 Personen äußerten sich negativ, 1 positiv**
Die Zufahrt zum Zentralen Omnibusbahnhof in Marl wurde insbesondere wegen der eingeschränkten Sicht (10) bzw. der zu hohen Böschung (3) als unübersichtliche und gefährliche Querung kritisiert. Außerdem sei die Querungsstelle zu weit zurückversetzt und der Kurvenradius zu groß. Aufgefallen war darüber hinaus, dass nur der Radweg durch rote Markierung durchgeführt wurde ... „und wo bleiben die Fußgänger?“ (3)

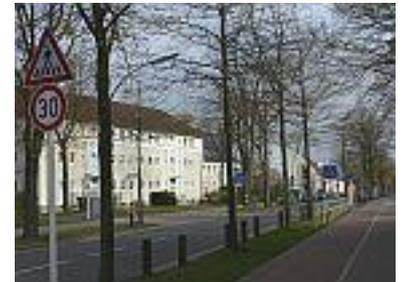
- 16 Bewertung: **9 Personen äußerten sich negativ, 2 positiv**
Am Fußgängerüberweg in Marl-Mitte wurde kritisiert, dass der Radverkehr schlecht wahrgenommen werden kann (2). Es wurde vorgeschlagen, dass der Radverkehr bei Tempo 30 besser auf der Straße mitgeführt werden sollte.

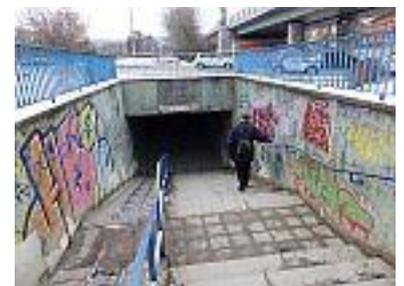
- 17 Bewertung: **20 Personen äußerten sich negativ, 0 positiv**
Eigentlich war vorauszusehen, dass die Unterführung in Jena-Mitte als zu dunkel (7), unsicher (2), nicht schön, hässlich, ungepflegt und riechend (2) bezeichnet wurde. Graffiti schreckte ältere Menschen ab, für sie würde der Tunnel zum Angstraum (6). Es gäbe keine soziale Kontrolle und der Übergang ist nicht barrierefrei (5). Gefordert wurde: „Fußgänger hoch und Autos runter!“

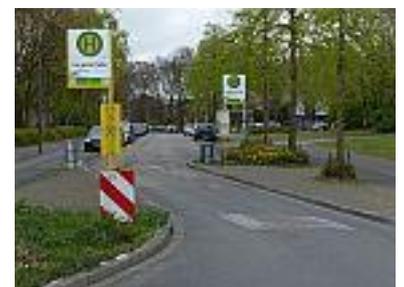
- 18 Bewertung: **13 Personen äußerten sich positiv, 7 negativ**
Die Bus-Einstiegssituation in Marl-Mitte wurde überwiegend positiv bewertet. Die Straße sei damit verkehrsberuhigt (2), sicher (3), der Buseinstieg ohne Gefahr möglich (3) und der Haltestellenkap verhindere das Vorbeifahren am haltenden Bus (4). Die Fußgänger haben ausreichend Platz. Kritisiert wurde aber auch, dass der Übergang durch den Bordstein an der Bushaltestelle nicht barrierefrei ist (2), es eigentlich auch eine Querungsanlage sein sollte und offensichtlich die Beleuchtung fehlt. Der haltende Bus behindere auch den Fußverkehr und die Wartefläche sei sehr klein.

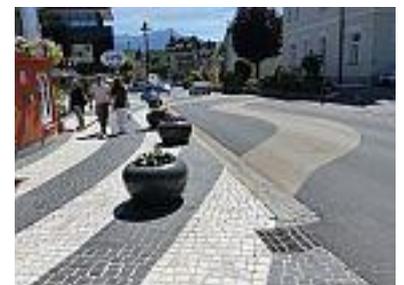
- 19 Bewertung: **11 Personen äußerten sich negativ, 9 positiv**
Die Gestaltung der Begegnungszone in Velden (Österreich) wurde teilweise als nicht gelungen angesehen. Es sei eine verwirrende Führung (4), eine unklare Situation (3) und nur ein vermeintlicher Schutz für Fußgänger (2). Hingewiesen wurde darauf, dass die „Straßenmalerei“ bei notwendigen Straßenarbeiten wegen der Belagswiederherstellung unpraktisch sei. Nicht jeder Gestaltungs- und Möblierungsansatz trägt zur Verbesserung des öffentlichen Raums bei. Die Begegnungszonen in Österreich enthalten kein Vorrangrecht für Fußgänger (3). Andere lobten diese Verkehrsberuhigungsmaßnahme (2) und fanden auch die Gestaltung hübsch.

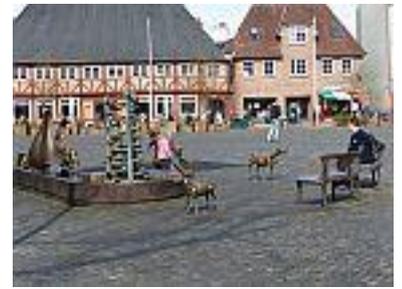
- 20 Bewertung: **14 Personen äußerten sich positiv, 5 negativ**
Der Schiffbrückenplatz in der Rendsburger Altstadt wurde von den meisten als ein schöner Platz (3) angesehen oder ein klassischer Stadtplatz mit Kommunikationsfunktion. Das Verweilen steht im Vordergrund und nicht die Mobilität und doch gibt es genügend Bewegungsfreiheit für Fußgänger. Kritisiert wurden die Stolperfallen bei Dunkelheit und dass die Skulpturen Hindernisse für Sehbehinderte darstellen.

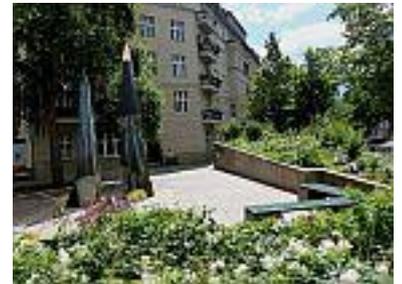
- 21 Bewertung: **16 Personen äußerten sich positiv, 2 negativ**
Auch der Kläre-Bloch-Platz in Berlin-Charlottenburg wurde als ein erweiterter privater Freiraum und Kommunikationsort mit viel Aufenthaltsqualität und Sitzgelegenheiten im direkten Wohnumfeld positiv eingeschätzt. Kritisiert wurde die aufwändige Gestaltung. Hinzugefügt werden muss allerdings, dass die Anwohnergemeinschaft die Grünanlage selbst bepflanzt und pflegt.

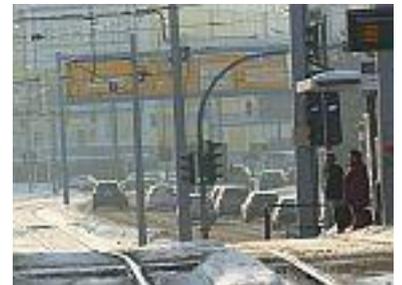
- 22 Bewertung: **18 Personen äußerten sich negativ, 0 positiv**
Die Bahnhofstraße mit ihren Verkehrszeichenbrücken im Zentrum von Chemnitz wurde als hässlich und überfrachtet bezeichnet. Hier fühlt man sich als nicht motorisierter Verkehrsteilnehmer fehl am Platz (2), eine deprimierende Situation.
