Stellungnahme

Mobilität zu Fuß in Templin

FUSS e.V.

Stand: 4. Oktober 2022

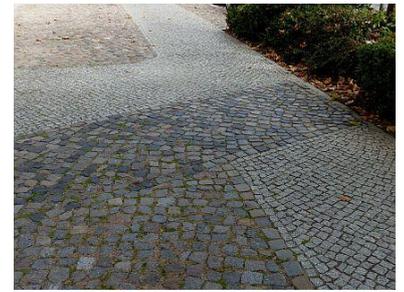
5. An fast jeder Hauseinfahrt ist in der Stadt der Gehweg für eine oftmals nicht barrierefreie gesonderte Pflasterung mit einer Abschrägung und einer konischen Aufweitung hin zur Fahrbahn unterbrochen.

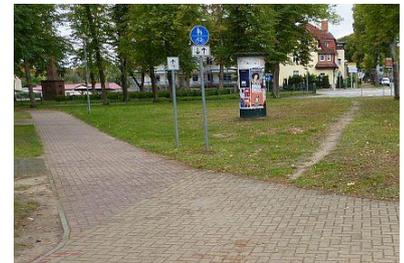
7. Trampelpfade, insbesondere in einigen Kreuzungsbereichen, zeigen, dass die Wegeführung nicht dem gewünschten Wegeverlauf entspricht. Es gibt nicht nachvollziehbare Umwege und mitunter ist das gewünschte Ziel vom Ausgangspunkt her nicht zu erkennen.

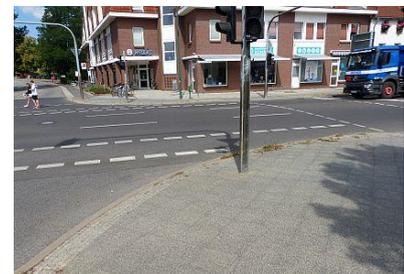
8. An den Hauptstraßen verhindern aus der Kreuzung weit zurückversetzte Furte oder andere Querungsanlagen eine direkte geradlinige Querung, so wie sie in den Regelwerken empfohlen wird.

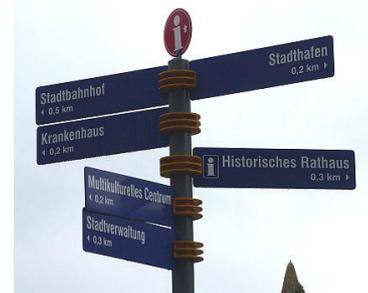
9. Die Fußgänger-Wegweisung ist überaus unvollständig, im Verhältnis zu den anderen Wegweisungen sehr klein und häufig an kaum wahrnehmbaren Orten aufgestellt. Die sollte in einer Stadt mit zahlreichen Gästen verbessert werden.

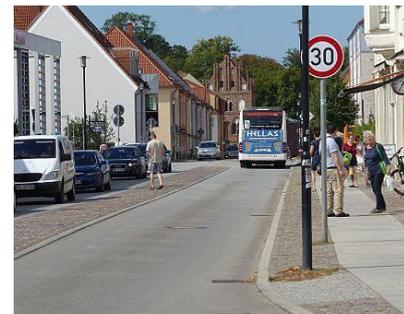
11. Die Mühlenstraße zeigt richtige Ansätze zur Förderung der Querungsmöglichkeiten für Fußgängerinnen und Fußgänger, die derzeitige Ausführung ist aber nicht konsequent auf dieses Ziel ausgerichtet und in dieser Form nicht akzeptabel.
